Forskningsrapport
[Öppen]

Testning av schaktbottnars vattentäthet del av SBUF projekt 13446

Rapportnummer: 13446

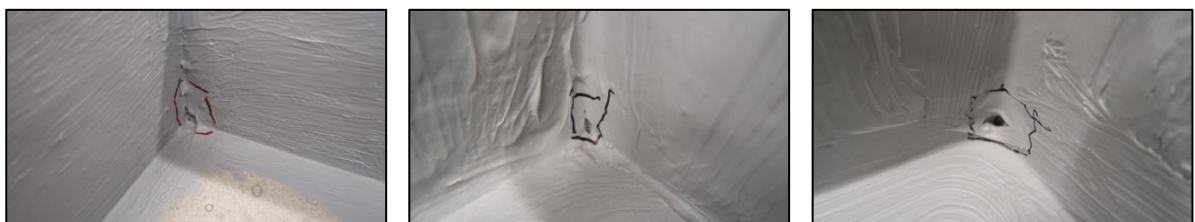
Defekter noterades i tätskikten på flera av prototyperna efter målning, Figur 2. Defekterna korrigerades och en ny översyn gjordes över alla prototyper för nya defekter innan exponeringen startades.

Figur 2. Defekter i tätskikten vid och efter målning på prototyperna.

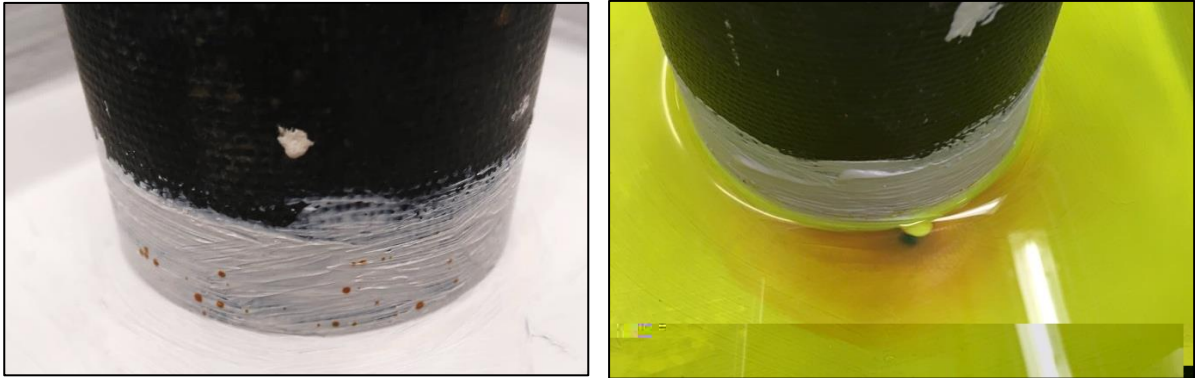
Vid målning av tätskikten och efter exponering noterades också korrosion på gjutjärnsröret genom tätskikten, Figur 3.

Figur 3. Korrosion på gjutjärnsröret vid målning av tätskikt innan exponering (vänster bild) och under exponering (höger bild).

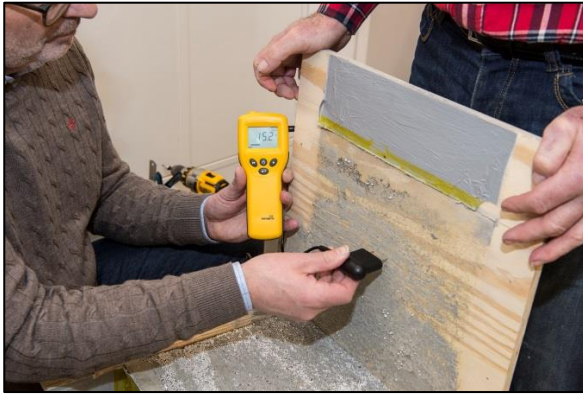
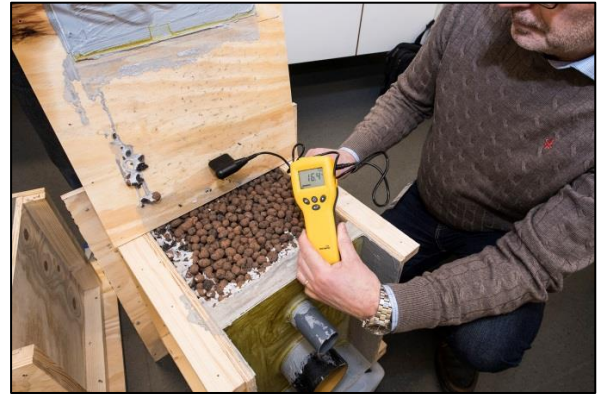
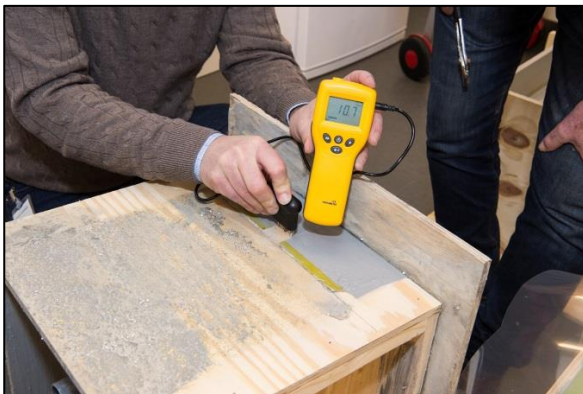
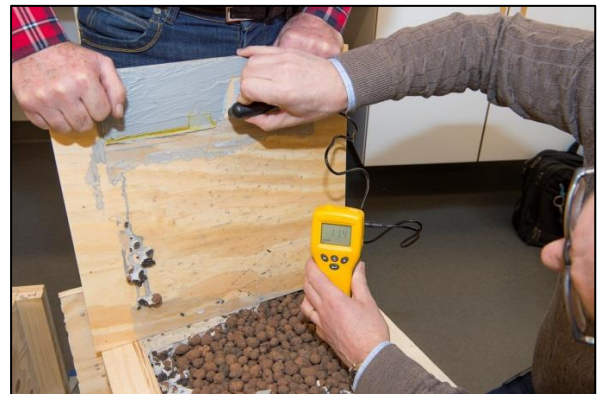
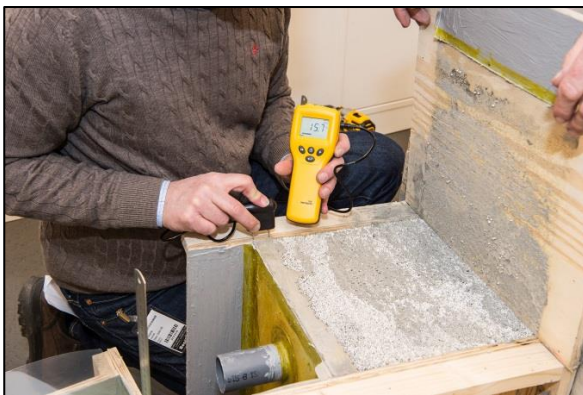
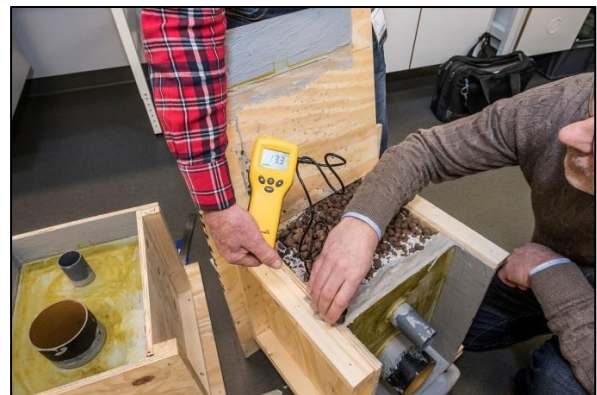
Figur 6. Noteringar, iakttagelser och utvärdering av demonterade prototyperna 1.2 (till vänster) och 5.1 (till höger).

Vatteninträngningen studerades i byggplywooden, under tätskikten och i betongen. Ingen vatteninträngning kunde noteras på dessa prototyper under visuell examination med UV-lampa förutom väldigt ytligt i flytspacklet i prototyp 1.2. Vidare studerades även fukthalten på olika områden i byggplywooden där områden vid skarvar och under tätskikt inte påvisade några förhöjda fukthalter på de utvärderade prototyperna. Det bör dock noteras att en viss fuktighet finns i och med ingjutning vid tillverkning av prototyperna.

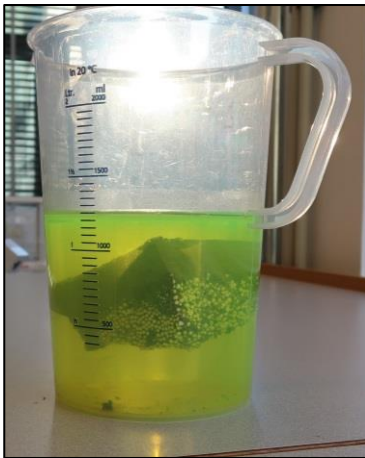
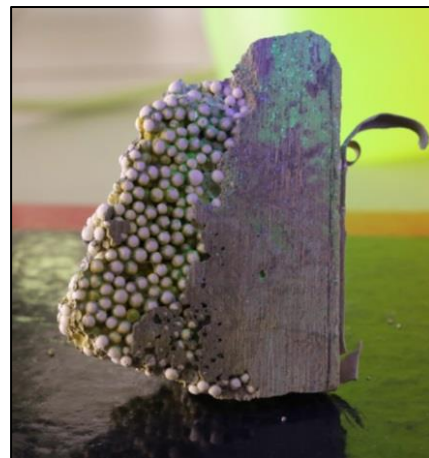
Pyraninfärgade vattnets benägenhet att diffundera in i betong verifierades genom att en betongbit från demonterade prototypen 1.2 sänktes ned i pyraninfärgat vatten. Efter cirka 1 veckas exponering i vattnet togs betongbiten upp och lät torkas i några dygn varefter den delades på mitten och examinerades visuellt med UV-lampa där gröna spår hittades, Figur 7.

Figur 7. Betongbit exponerad för pyraninfärgat vatten för utvärdering diffusionsbenägenheten hos vattnet in i betongen.

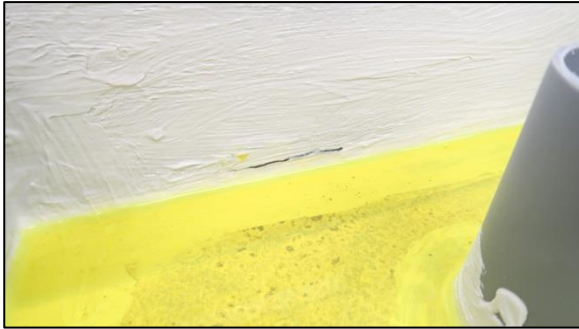
Prototypen studerades i 90 dagar. Efter 90 dagar togs plastfilmen och folien bort. Det fanns fortfarande vatten kvar i prototypen men vattennivån hade minskat, Figur 9. Att vatten

fortfarande fanns kvar efter 90 dagar tyder på att de stora variationerna i vattennivå som setts mellan prototyperna berott på varierande avdunstning av vattnet. Däremot har vattennivån minskat i prototypen. Prototypen tömdes på vatten, demonterades och utvärderades. Var vattnet tagit vägen har inte kunnat identifieras. Däremot noterades förlust av vidhäftning av tätskiktet mot gjutjärnsröret efter exponering av stående vatten i 90 dagar, Figur 10.

Figur 9. Vattennivån hos den tätade prototypen 2.1 efter 90 dagars exponering.

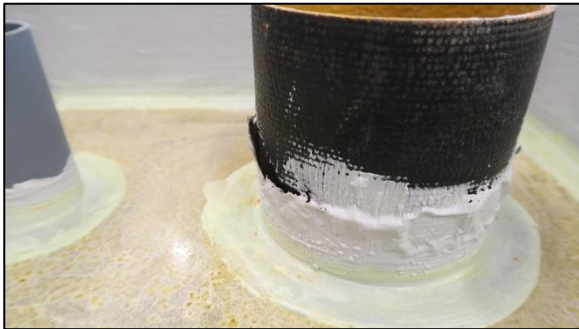
Figur 10. Förlust av vidhäftning av tätskiktet mot gjutjärnsröret hos prototyp 2.1 efter 90 dagars exponering.

- Effekten av avdunstning visade sig ha betydligt större påverkan och var mer komplicerad att kontrollera än vad som först var förväntat.
- Vidhäftning av tätskikt mot andra material såsom exempelvis polypropenröret och gjutjärnsröret bör utvärderas vidare eftersom att tätskikten noterades ha lossnat efter exponering på några av prototyperna.
- Prototyperna tillverkades utan läckageindikering. Tätning och vidhäftning mot läckageindikeringen och dess skarvar bör också testas och utvärderas.

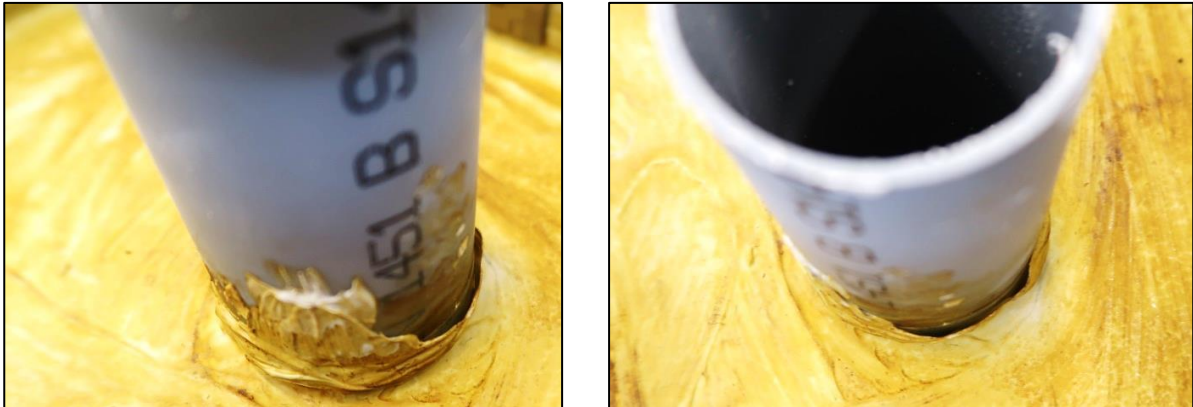
På en av prototyperna med större vattenmängd, 5.2, noterades att tätskiktet lossnat från polypropenröret, se Figur 11 nedan. Manschetten som installerades runt röret satt fortfarande kvar.

Figur 11. Förlust av vidhäftning av tätskiktet mot polypropenröret hos prototyp 5.2 efter 51 dagars exponering.

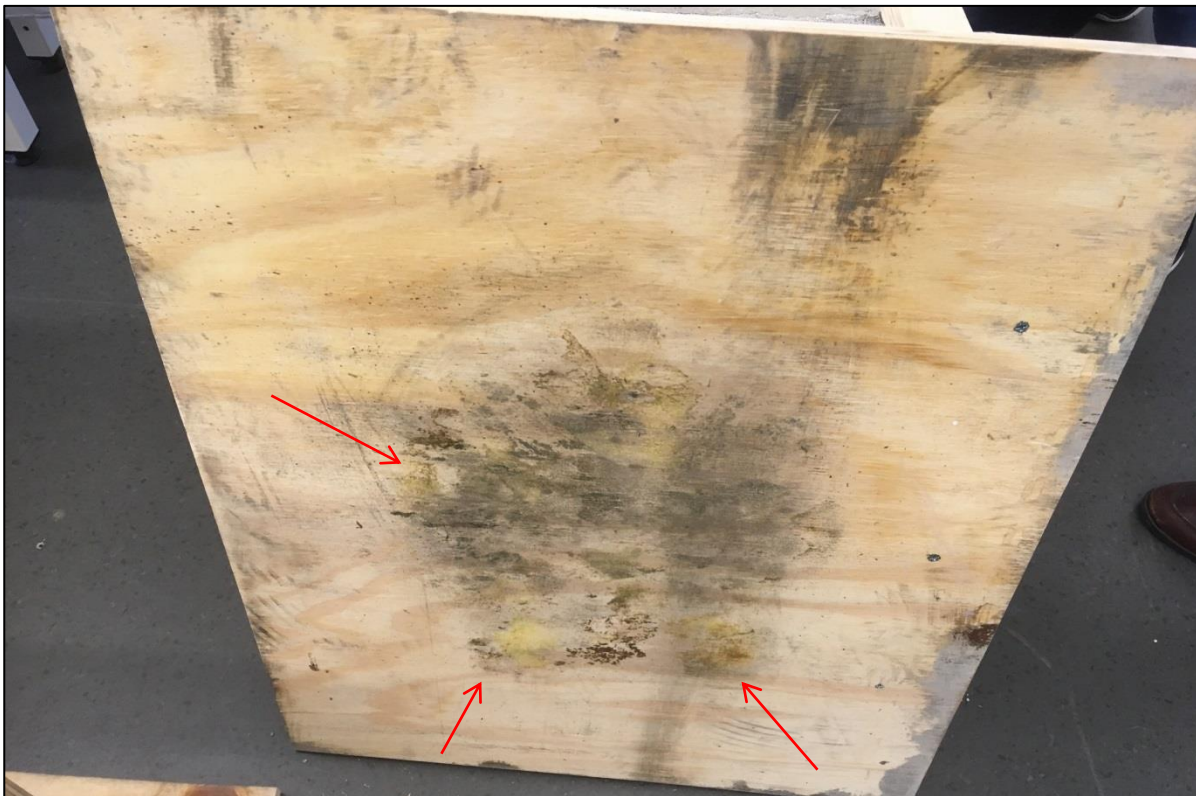
Vidare gjordes intressanta noteringar när prototyperna vändes upp och ned och grön-gula fläckar syntes på undersidan av prototyperna, se Figur 12. De grön-gula fläckarna var torra och bestod av grönaktigt pulver som inte fluorescerade under UV-lampa direkt, men tillsats av vatten på fläckarna fick de att börja fluorescera och därför kopplats till det pyraninfärgade vattnet, se Figur 13 nedan. Eftersom detta noterades på undersidan av prototyperna har vattnet haft en möjlighet att diffundera dit genom prototyperna. Vilken väg vattnet tagit för att nå botten har inte kunnat identifieras.

Figur 12. Gul-gröna fläckar på undersidan av prototyperna, markerade med röda pilar.

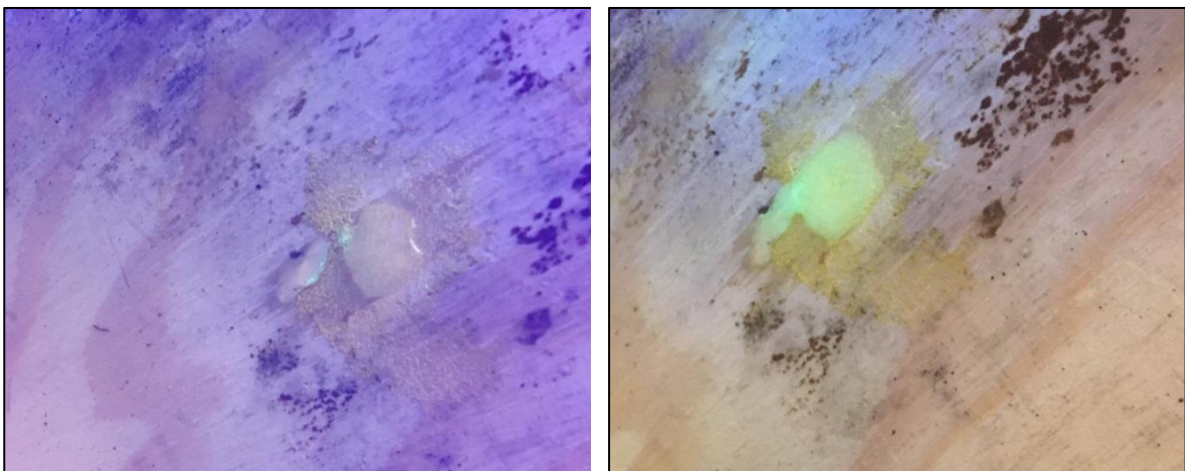
Figur 13. Gul-gröna fläckar på undersidan av prototyperna fluorescerade efter tillsats av vatten.

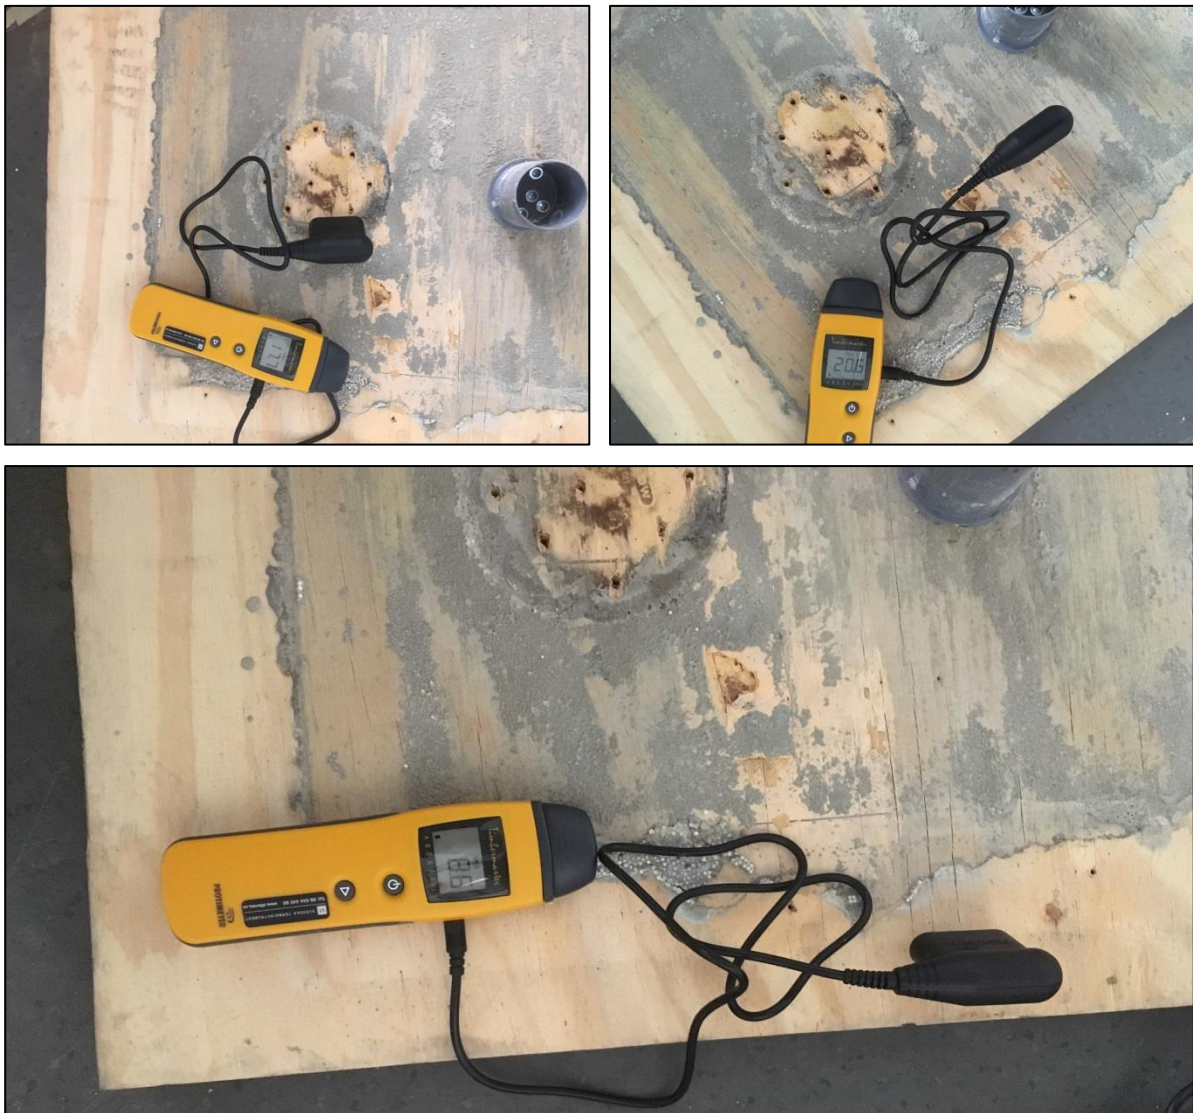
Fuktmätningar gjordes även på byggplywoodens undersida, Figur 14. Förhöjda fukthalter noterades på botten jämfört mot kanten av skivan och kommer troligtvis från fukt vid ingjutningen och skapandet av prototyperna.

Figur 14. Mätningar av fuktkvoten i byggplywooden på prototypbotten.
