Badhus och spaanläggningar Fuktsäkerhet i klimatskalet

Eva Sikander, Ingemar Samuelson

SP Sveriges Tekniska Forskningsinstitut

SP Rapport 2015:56
ISBN 978-91-88001-82-5
ISSN 0284-5172
Borås 2015

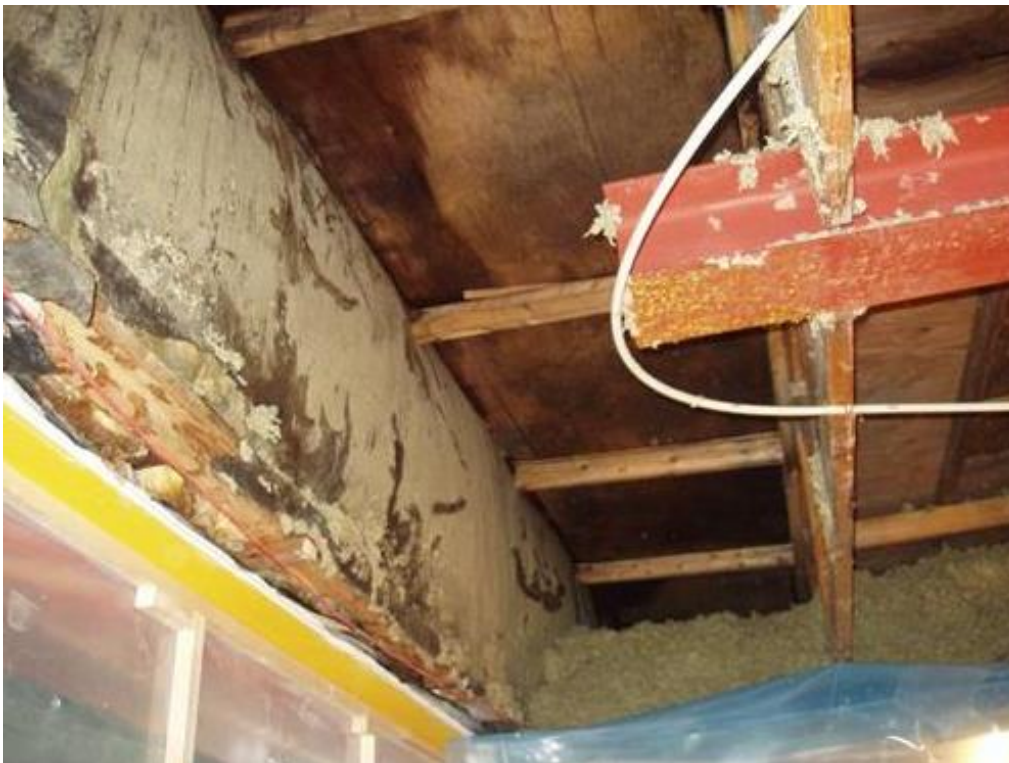
Tak över simhallar, omklädningsrum och spa skadas i stor utsträckning av fukt på grund av luft rörelser inifrån och ut, s k fukt konvektion. Den fuktiga inneluften strömmar på grund av övertyck genom lufttätheter ut i konstruktionen och kondenserar mot kalla ytor inne i taket. Ytterväggar har liknande skador i sin övre del med samma skadeorsak. Åtgärder som att ventilerataken bättre har inte hjälpt och ibland har det istället visat sig ge ökad skade omfattning. I många fall har man inte förstått de speciella förhållanden som råder och vilka lösningar som krävs. I många fall har byggnadsteknik och installations teknik lösts var för sig och inte i samarbete. Detta har ibland fått förödande konsekvenser.

Figur 2 Ett fuktskadat yttertak i ett badhus där taket är frilagt från insidan.

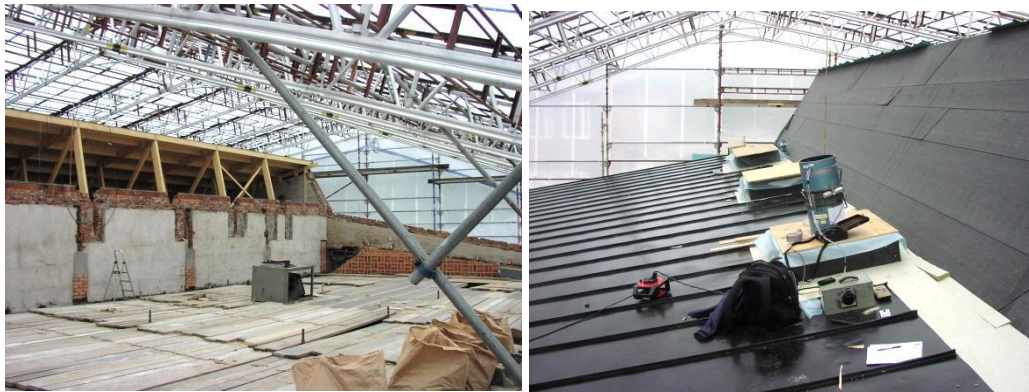
I ett tidigare fuktsskadat tak över en badanläggning har man som åtgärd för att undvika fortsatta fuktskador försett taket med ett mottryck. Övriga tak i omklädning och tvätt har inte denna lösning. Taken kontrollerades okulärt och med mätningar i juni 2015. Resultatet av denna kontroll visar att inga synliga skador eller avvikande lukt noterades på konstruktionsmaterial i vindsutrymmet vid undersökningen. Förväntade och låga fuktkvoter mättes även generellt i råspont och takstolar. Inget fuktillskott uppmättes i vinden jämfört med utomhus vilket tyder på att ventilationen och funktionen av vinden fungerar bra. Vindskonstruktionen lufttäthetsprovades under byggnationen avseende luftläckage.

Figur 11 Vindskonstruktionen väderskyddades och täthetsprovades under renoveringen.

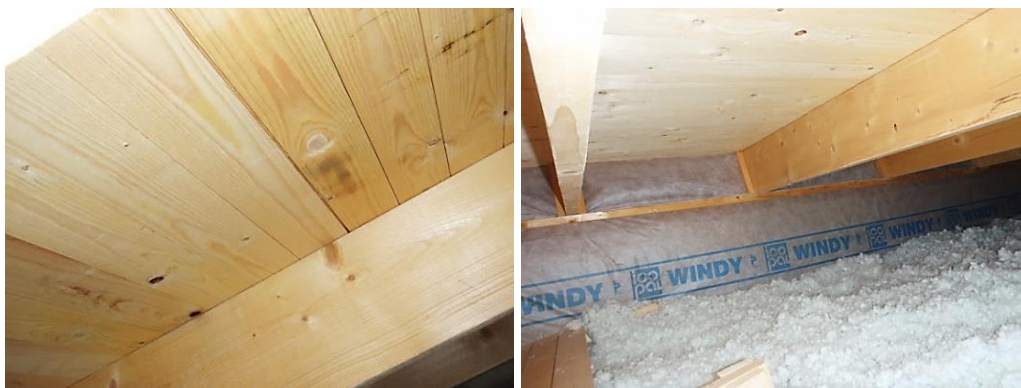
Figur 12 Visar oskadad råspont och takstolar i renoverad vindskonstruktion. Renoveringen utfördes 2009.

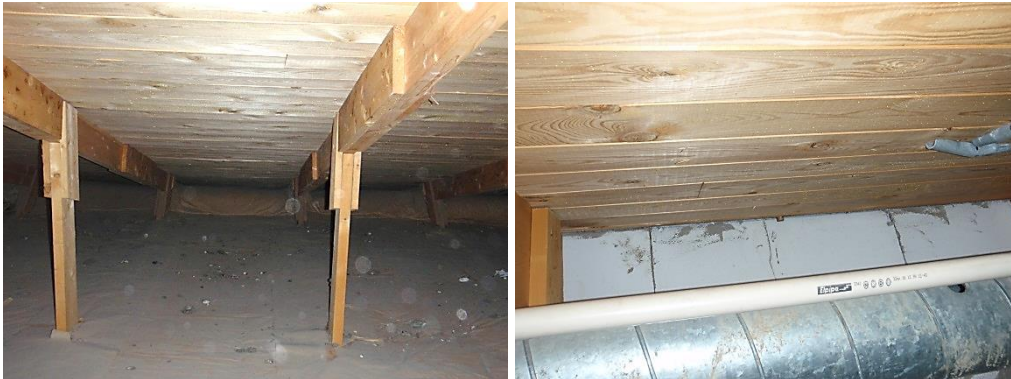
Ett badhus i Västsverige drabbades tidigt under 1980-talet av fuktskador i taket. Där valde man att blåsa in förvärmad uteluft i luftspalt mellan isolering och råspont i taket/parallelltaket. Åtgärden gav gott resultat först när man hade säkerställt övertryck i hela taket vilket innebar ett omfattande tätningsarbete. Taket har följts upp med mätningar under september 2015. Dessa visar att ventilationskanaler som finns i taket blåser in luft i takkonstruktionen, dvs ger rätt luftström och tryckbild. Ett tydligt övertryck mättes upp i taket jämfört med utomhus, och tryckskillnaden uppmättes momentant till 7 Pa övertryck i taket gentemot inne vid besökstillfälle i november. Låga fuktkvoter mättes i råsponten.

Figur 13 Lufttätad vindskonstruktion försedd med tilluft.
