UNDVIK MISSTAG I

MURAT

OCH

PUTSAT

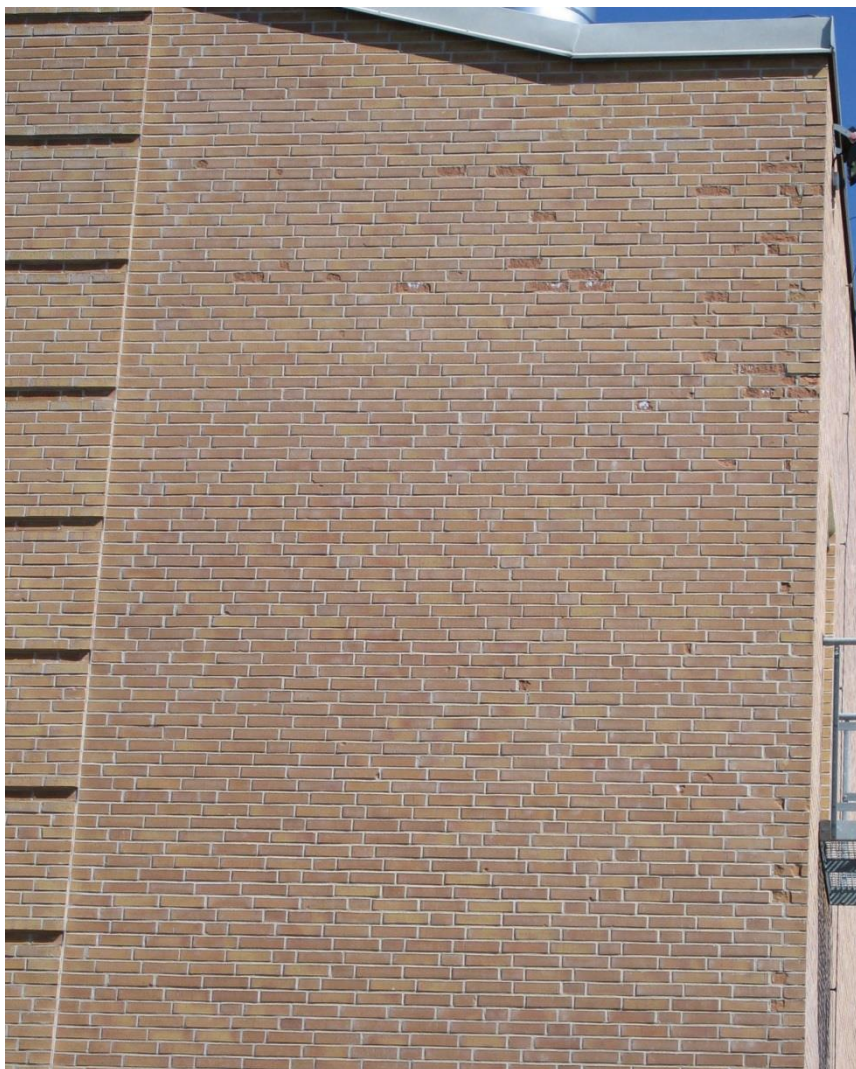
Vid frostsador i tegel lossnar 2-10 mm tjocka skärivor. Skador uppkommer framförallt i de lägen där skalmuren utsätts för slagregn.

Frostkänsligt tegel har använts i fasad som ofta är utsatt för slagregn. Cirka 2-10 mm tjocka skärvor lossnar från tegelstenarna, mestadels i fasadens övre halva där fuktbelastningen är störst.

Använd enbart frostbeständigt tegel, frostbeständighetsklass F2 enligt SS-EN 1996-2, i fasader.

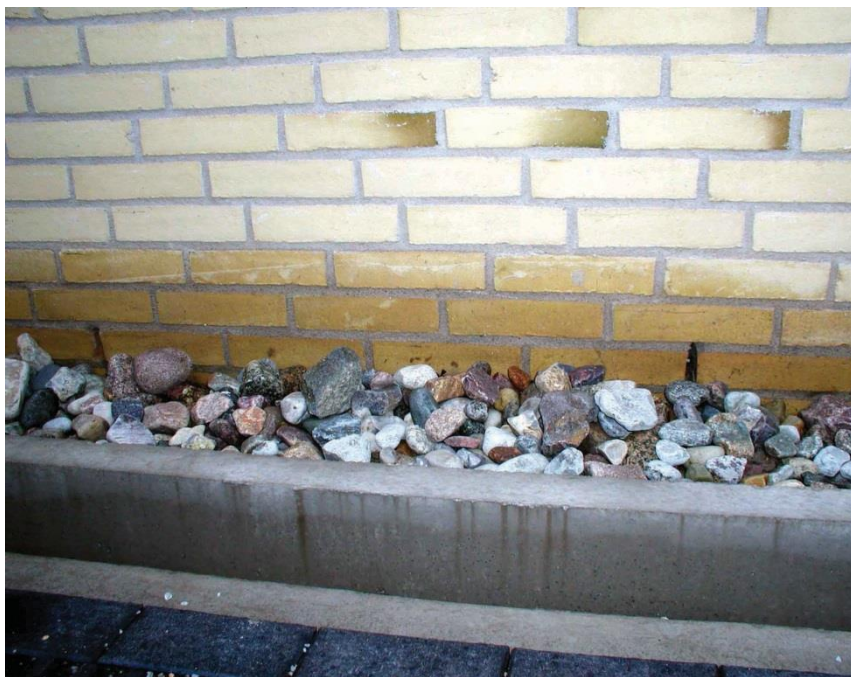
Fuktig tegelmur.

Av gestaltningsmässiga skäl låter man tegelmuren gå ned i mark, utan övergång till annat material i sockel. På grund av direkt kontakt med marken finns risk för att undre delen av tegelmuren är vattenmättad, vilket ökar risken för frostsador i murverk med bristande frostbeständighet. Kapillär uppsugning från marken kan också ge missfärgningar.

Börja murningen över marknivå. Sockeln bör utformas i betong, natursten, putsad leca eller annat frost- och fuktbeständigt material. Applicera en fuktspärr mellan sockel och tegelmur. Fuktspärr bestående av rostfri stålplåt eller butylgummiduk fungerar även som glidskikt och minskar risken för tvångssprickor.

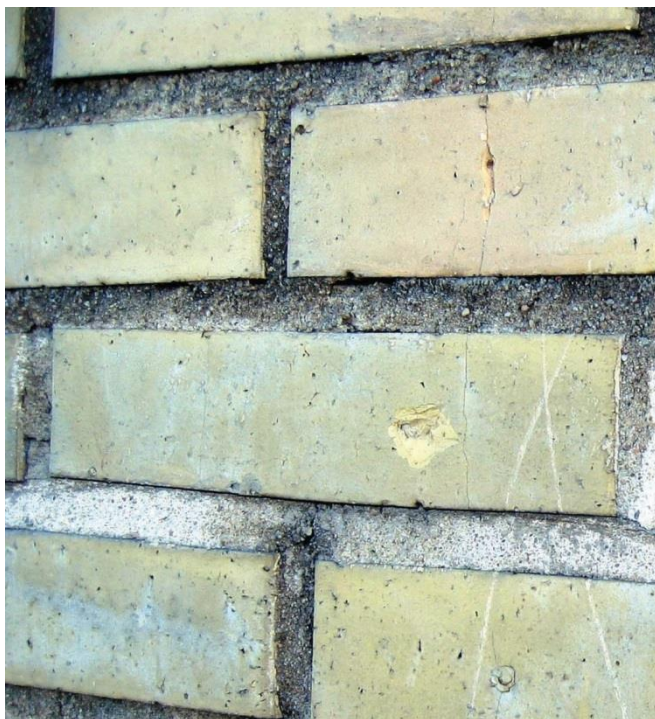
Lokala avflagningar (pop-outs) i tegel.

Leran, som teglet tillverkats av, innehåller större korn av bränd kalk. Kalkkornen, som kan vara synliga i tegelytan, expanderar när de kommer i kontakt med fukt, vilket gör att skärvor av varierande storlek sprängs bort från tegelstenarna.

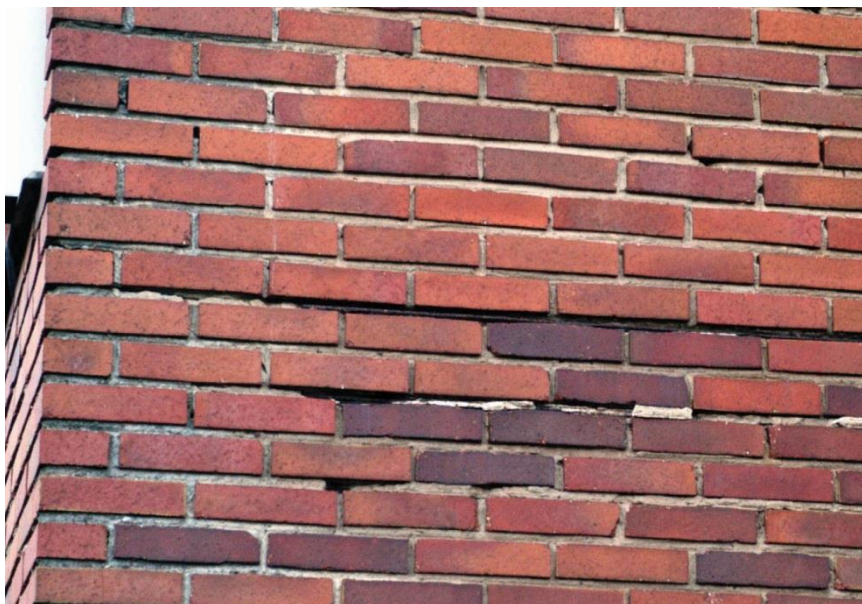
Rostsprängning i murbruksfogarna.

Skadan orsakas av horisontalarmering som efter cirka 20–30 år har börjat korrodera. Fogen ”sprängs” på grund av att korrosionsprodukternas volym är 5–6 gånger större än stålets. Rostsprängning kan skada både fogar och tegelstenar. Det senare yttrar sig i form av att tegelskärvor lossnar från fasaden.

Använd alltid rostfritt stål som murverksarmering i utvändiga skalmurar, i enlighet med föreskrifter i EKS (Boverkets föreskrifter om tillämpning av eurokoder).

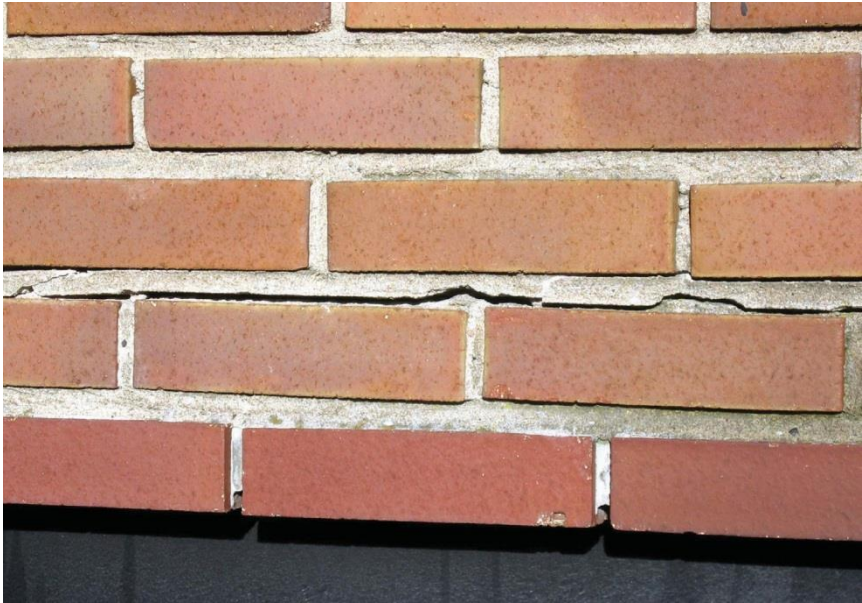
Rostskadad fönsterbalk.

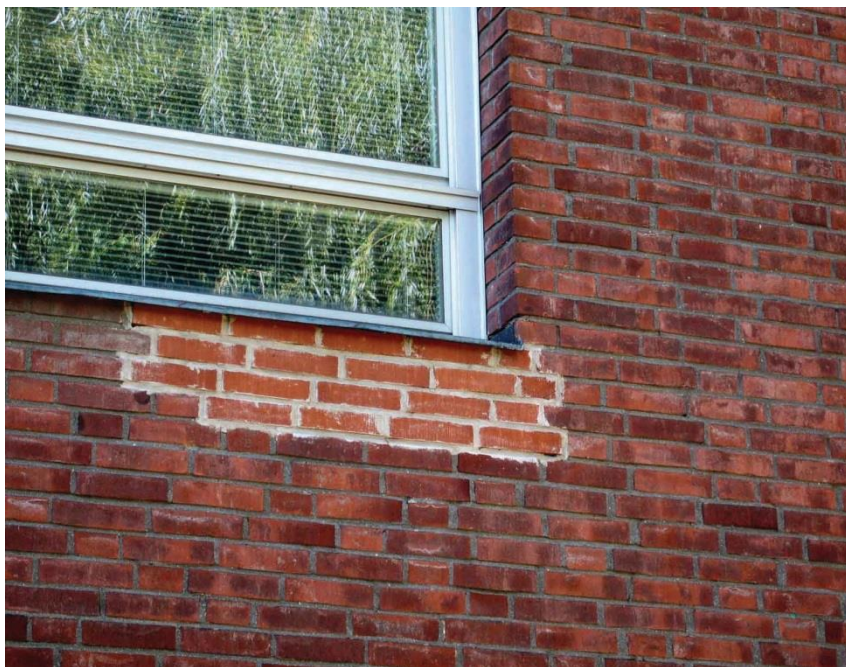
Starkt avvikande kulörer, i tegel och fog, vid lagning av tegelmurverk.

Det skadade väggpartiet har lagats med avvikande tegelstenar, murbruk och fogtyp. Ovarsamt materialval och utförande har kraftigt förfulat byggnaden.

- Fogtyp bör utföras lika befintlig. Särskilt vanligt i murverk från 1950- och 1960-talen är att fogbruket i liggfogar livar med teglet på undersidan och är tryckt några mm i ovankant. Fogstrykningen utfördes ofta med en bit tegel
- För att en slät fog ska erhållas bör man ha ett visst överskott av fogbruk innan fogstrykning sker
- Producent av prefab tegelskift ("tegelbalkar") bör ha uppgift på förband och balkarnas totala längd (så att rätt bredd på stötfogen erhålls) som balkarna ska utföras med
- Prefab tegelskift för reparation kan alternativt tillverkas med en stens övermått, för att man ska undvika onödigt breda stötfogar, eller små tegelbitar vid balkände
- Vid avvikande kulör i såväl tegel som fog är det ur utseendesynpunkt bättre om man får en mörkare kulör än om den är ljusare

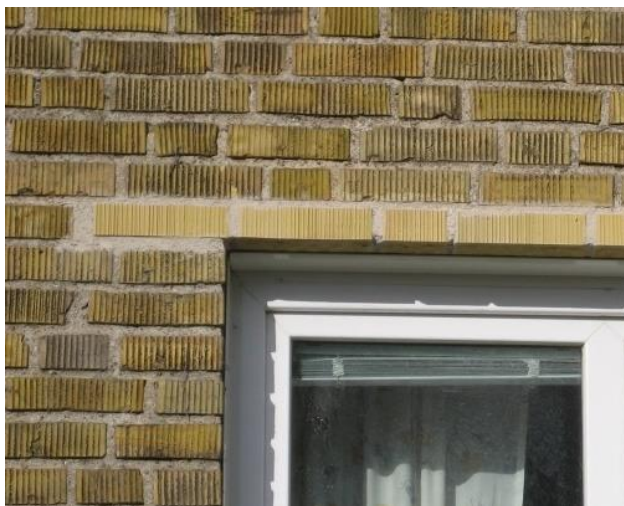
Äldre, gult tegel är ofta nedsmutsat så att det är svårt att hitta ersättningstegel. För att minska problemet kan man utföra fasadtvätt, eller behandla det nya teglet så att det avviker mindre, exempelvis med pigmenterat kalkvatten.

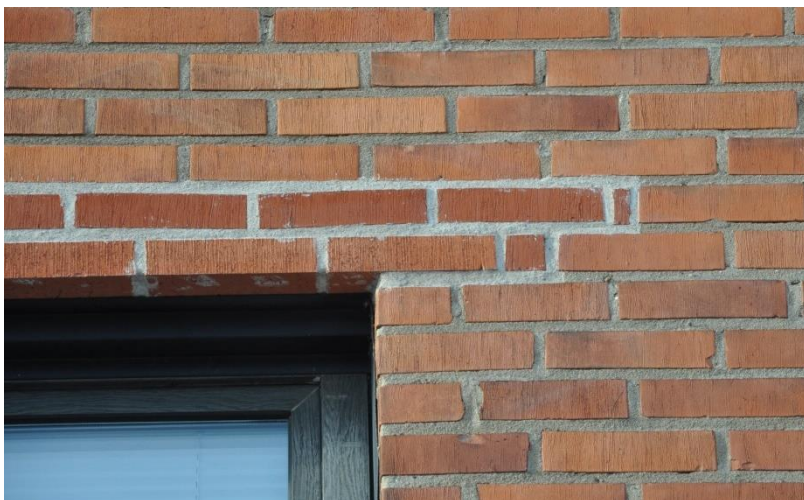
Teglet i denna lagning passar relativt bra in i omgivande murverk, men fogarna är alltför ljusa och därför blir lagningen onödigt avvikande. Balken har tillverkats med för smala stötfogar, vilket medfört att man tvingats mura in små tegelbitar vid ena upplaget. För att undvika detta bör balkfabriken ha uppgift på stötfogens bredd.

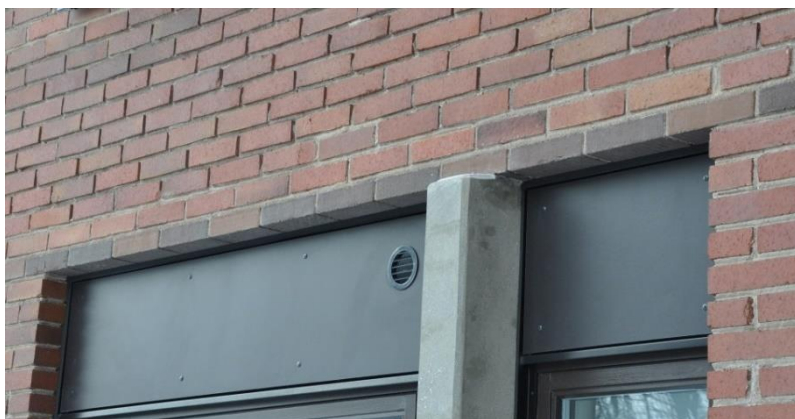
I understa skiftet har valts ett tegel som avviker, men eftersom det är mörkare och fogen överensstämmer blir lagningen bra. Tegel i balken har tillsats av manganoxid och är bränt med syreunderskott i ugnen. Vidare har murning utförts med baksidorna utåt, vilket ökar överensstämmelsen med olagade delar.

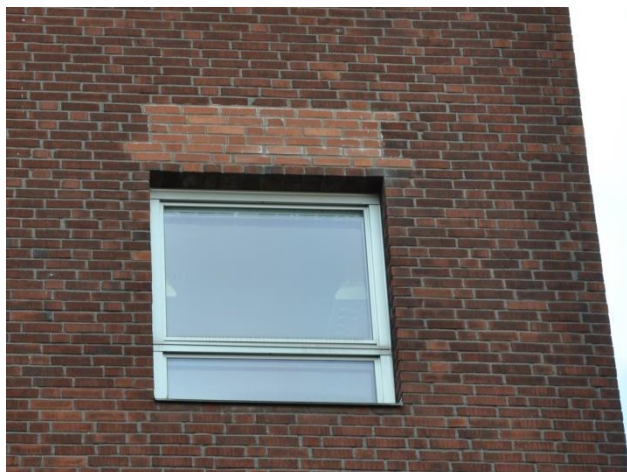
Dåligt val av ersättningstegel

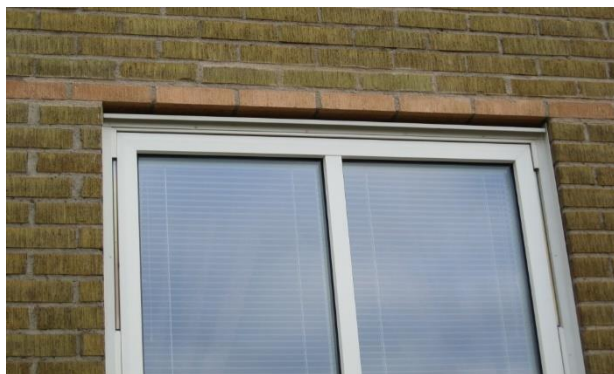
Dåligt val av ersättningstegel.

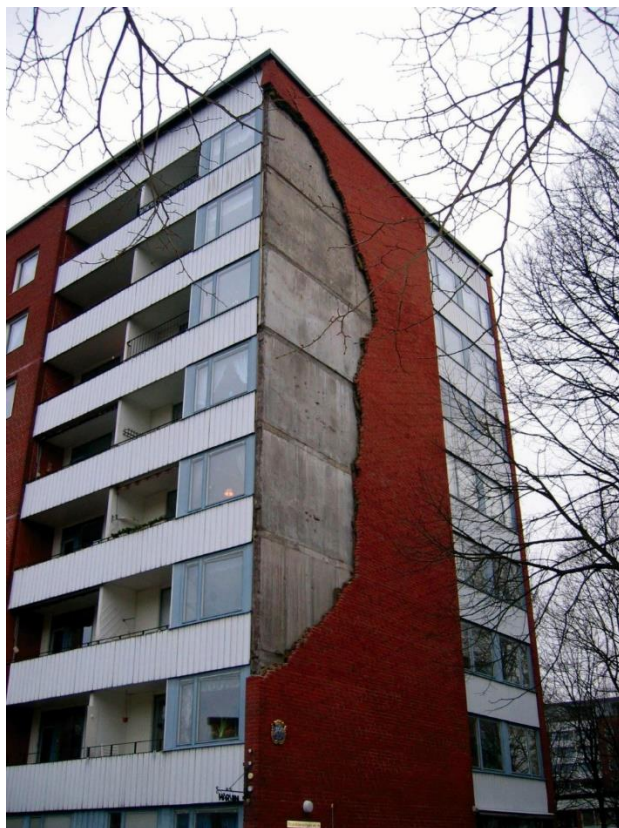
Fasadras efter stormen Gudrun i januari 2005.

Raset har orsakats av bristfällig förankring av tegelfasaden. Detta har orsakats av att det funnits för glest med kramlor och att funktionen hos de kramlor som fanns efter hand satts ned på grund av korrosion, eftersom de utförts med bristfälligt korrosionsskydd. En ytterligare bidragande orsak till raset är att en del av kramlorna inte har murats in i murverket.

Använd alltid kramlor i rostfritt, syrafast stål. Kramlorna ska vara utformade på ett sätt som tillåter att skalmuren rör sig i förhållande till bakomliggande stomme. Det krävs en särskild kontroll av att föreskriven typ av kramlor används och av att rätt antal byggs in. Denna åtgärd bör vara egenkontrollpunkt.

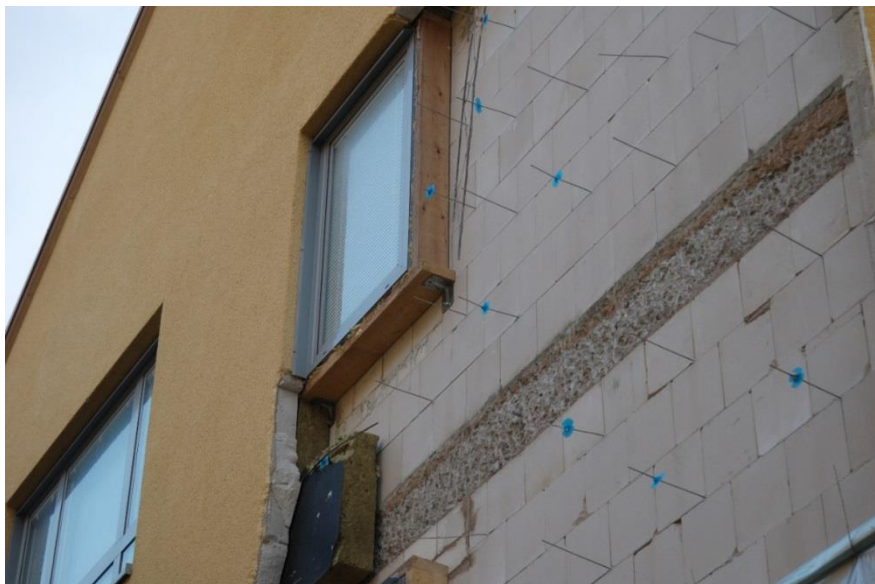
Några år efter färdigställandet av byggnaden rasade en del av fasaden i samband med stormen Sven, 2012.

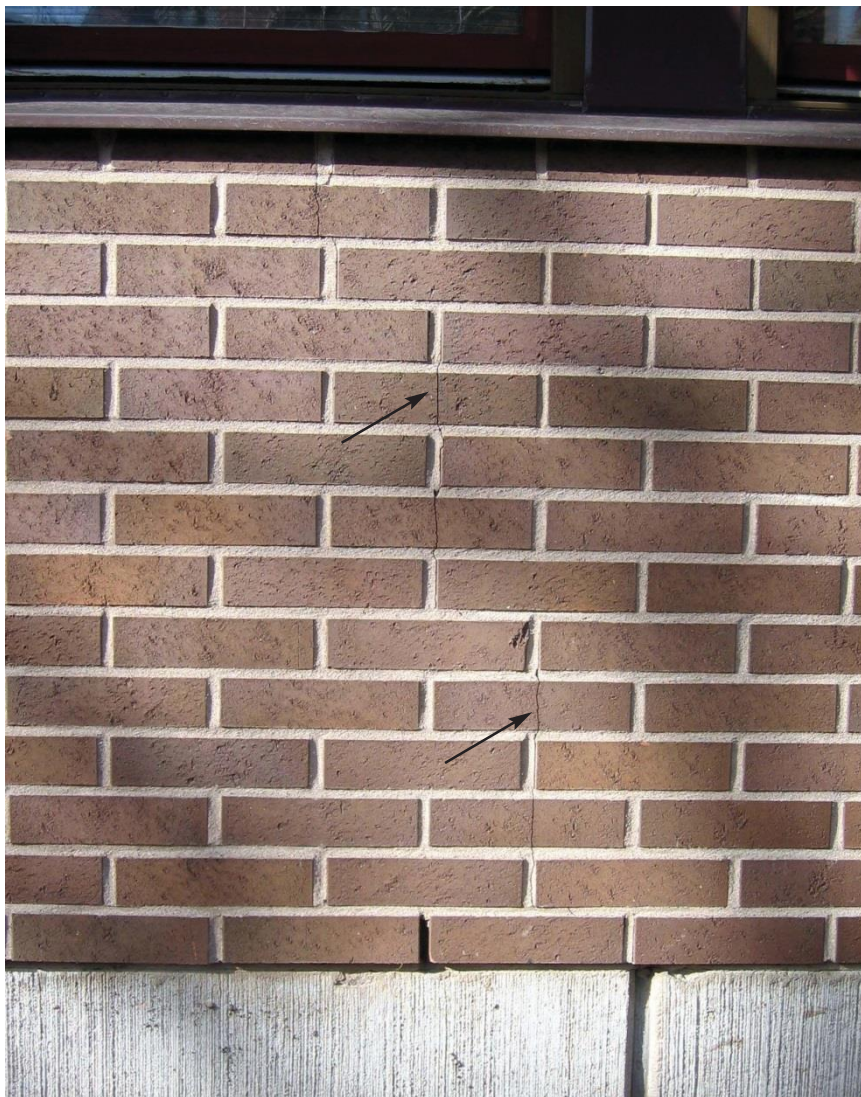
Spricka mellan underkant fönster och grundmur.

Tegelmurverk och betong rör sig olika mycket på grund av fukt- och temperaturändringar samt initiell krympning. Skalmuren på bilden har murats direkt på betongsockeln, med hög vidhäftning i gränsskiktet mellan skalmur och betongsockel. När dragspänningarna på grund av hindrade rörelser blir tillräckligt stora, spricker skalmuren.

Anslutningen mellan en grundmur av betong eller annat stenmaterial och en tegelmur ska alltid utformas med ett glidskikt med så låg friktion som möjligt. Glidskiktet kan bestå av rostfri plåt eller butylgummiduk. Undvik bitumenhaltiga glidskikt, eftersom bitumen smälter på sommaren och rinner ner på sockeln.

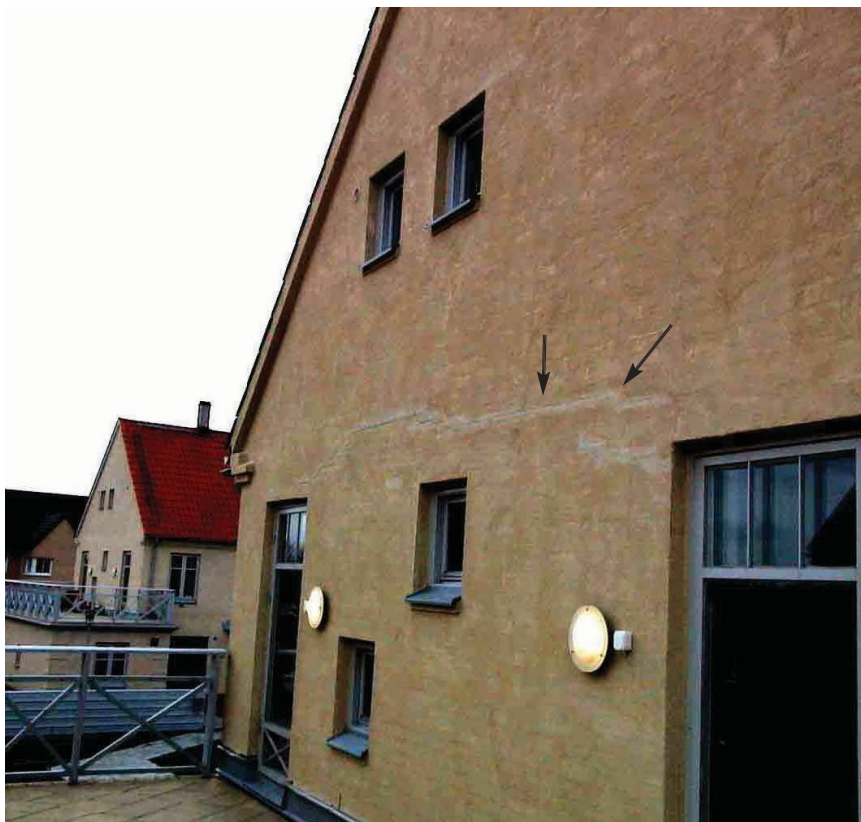
Sammanhängande horisontell spricka i gavelns centrala delar.

En träregelvägg på parhusets bottenplan fungerar som stöd för altan och gavelvägg, se skiss. Lasterna från altanen och gavelväggen är störst mitt för gavelspetsen. Eftersom träregelväggens styvhet inte är anpassad till denna lastfördelning, uppkommer stora vertikala deformationer (sättningar) mitt för gavelspetsen. På grund av murverks begränsade draghållfasthet leder sättningarna till sprickor.

Både skalmurar och bärande murverksväggar ska byggas på styva och oeftergivliga stöd. Sättningarna orsakar sprickor och i värsta fall stabilitetsproblem i murade konstruktioner. När skalmurar utförs med grundläggning av L-element kan sprickbildning av liknande typ uppstå. Om det finns spänningskoncentrationer i en längre skalmurs centrala delar kan det resultera i en sättning i murens mittersta del, stödsjunkning. Detta kan resultera i att egyptyngden från murverkets mitre del förs över till sidorna via valvverkan, varvid det uppstår risk för horisontell sprickbildning i skalmurens mittersta delar.

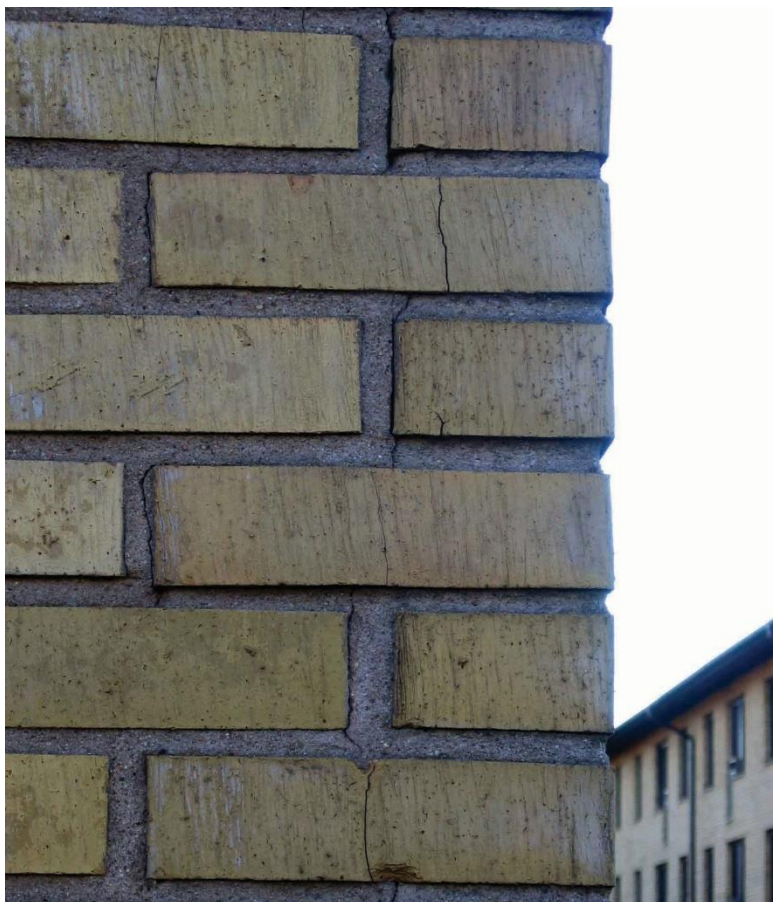
Vertikal spricka vid skalmurshörn.

Skalmurarna är sammanmurade, vilket gör att fukt- och temperaturrörelser hindras. Låsningen är starkast vid hörn i närheten av fundamentet. Vid tillräckligt stora dragspänningar uppstår typiska vertikala sprickor en halv sten in från hörn.

Vill man undvika den här typen av sprickor ska skalmurar skiljas från varandra av en vertikal rörelsefog vid hörn. Rörelsefogar vid hörn behövs dock först om skalmurarna är längre än 20-24 meter, se skiss.

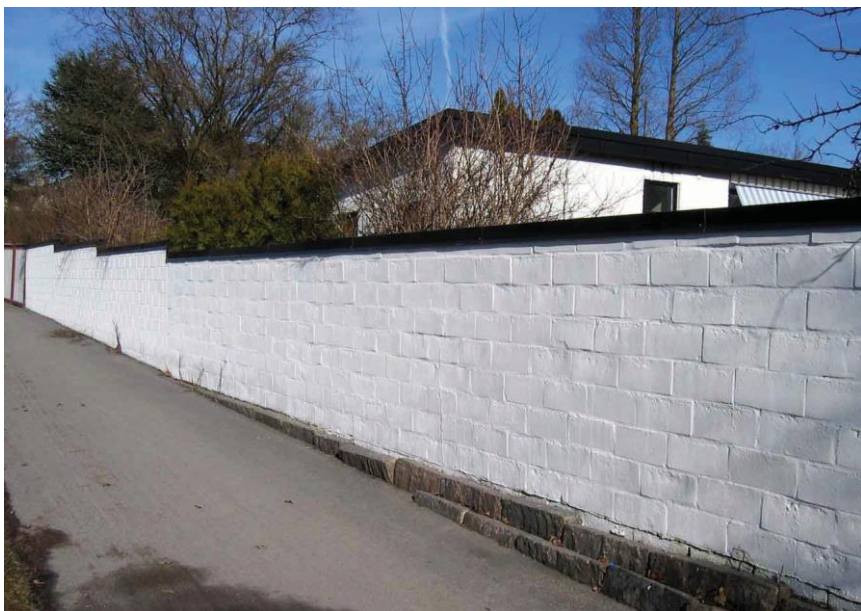
Fristående mur utan dilatationsfog.

En lång mur har byggts utan vertikala dilatationsfogar och horisontellt glidskikt mellan mur och fundament. Muren kan inte röra sig fritt i förhållande till fundamentet, vilket bygger upp dragspänningar i muren. När dragspänningarna på grund av hindrad sammandragning blir större än murverkets draghållfasthet spricker muren.

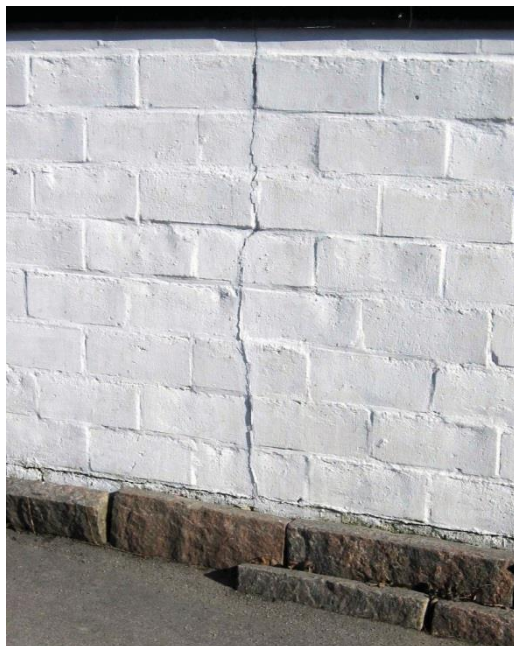
Vertikal spricka.

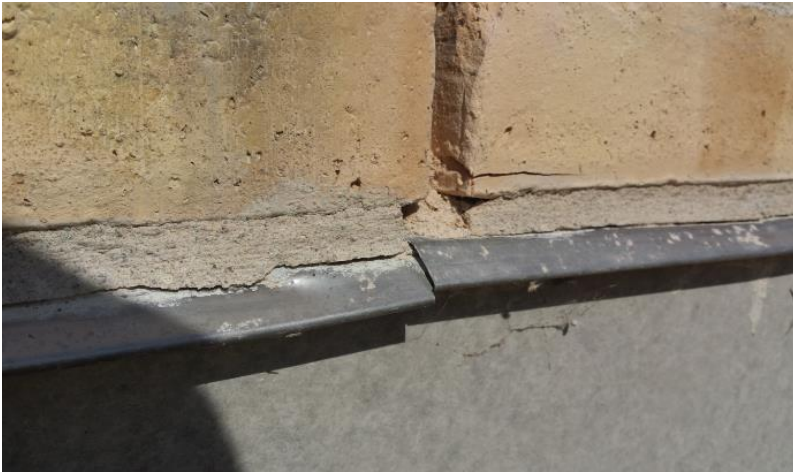
Ojämnheter i gränsskiktet mellan grund och murverk av tegel gör att teglet inte kan röra sig ”obehindrat” på grund av temperaturrörelser. Som exempel kan tas när den rostfria plåten inte ligger horisontellt alternativt plåtskarvarna inte ligger på samma nivå, se bild 1 nedan. Rörelserna från teglet kan då hindras vilket leder till större tvångskrafter och större sannolikhet att vibrationer och ljud uppstår.

Bild 1. Upplag av ½-stens tegelmur på felaktigt monterad underlagsplåt.

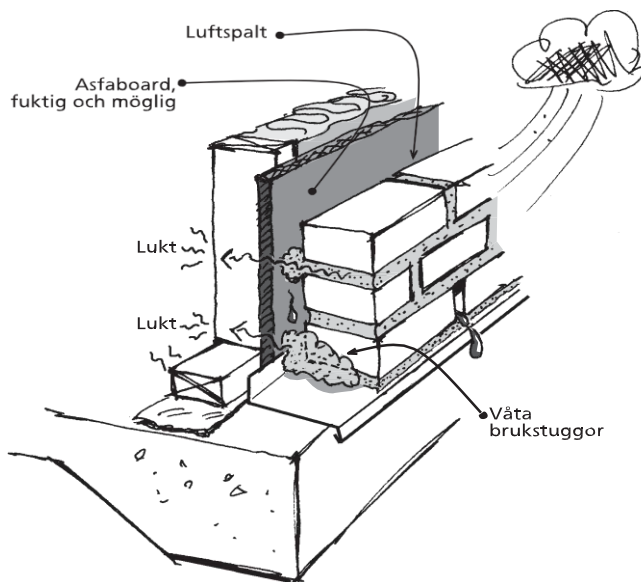
Kraftig mögellukt förekom i flera byggnader i villaområde. Trots ny dränering och syllbyte fanns lukten kvar.

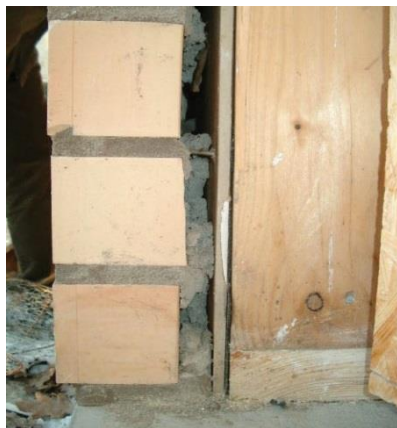
Exempel på murbruk i luftspalt.

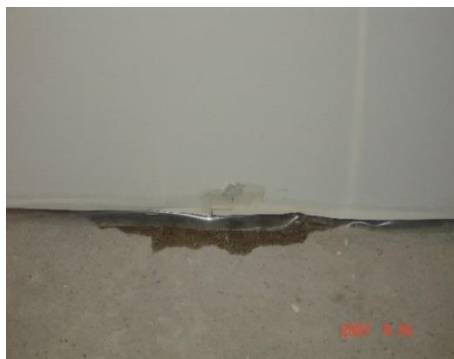
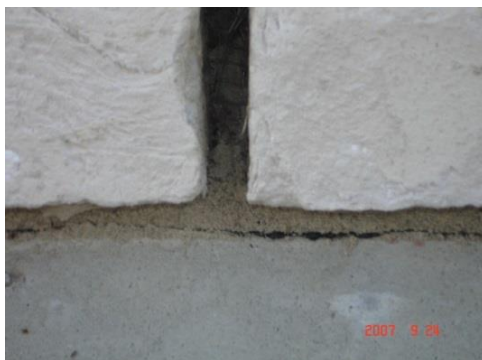
Den vänstra bilden visar vatteninträngning på betonggolvet i samband med vattenbegjutning av fasaden. Den högra bilden visar att stötfogarna inte var öppna ända ner.

Det får inte finnas några glipor. Vidare får det inte finnas några hinder för vattnet att rinna ner på insidan av skalmuren. Brukstuggor får inte förekomma.

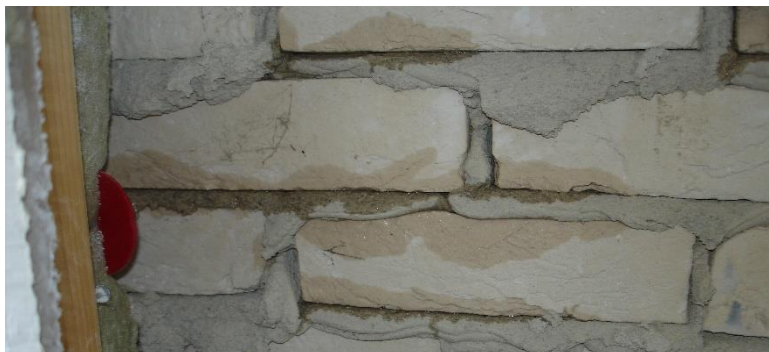
Vatteninträngning genom små osynliga sprickor mellan fog och tegel. Vatteninträngningen började några minuter efter att fasaden spolades med vatten. Efter ytterligare några minuter strömmade vattnet in.

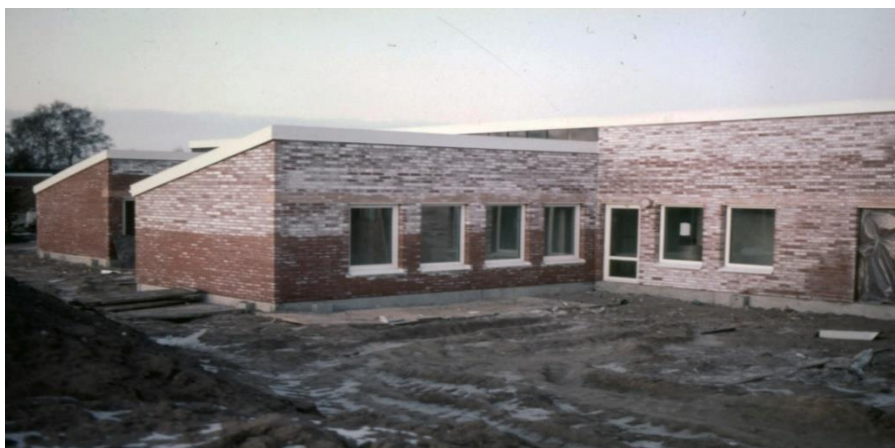
Kort tid efter uppförandet av en tegelskalmur uppstod kraftiga saltutfällningar.

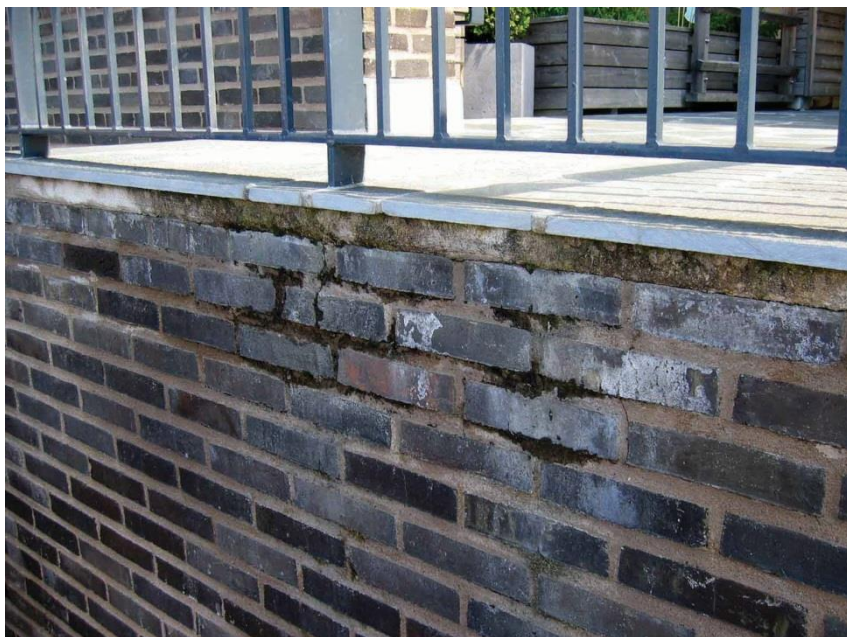
Vattenläckage och algpåväxt på stödmur.

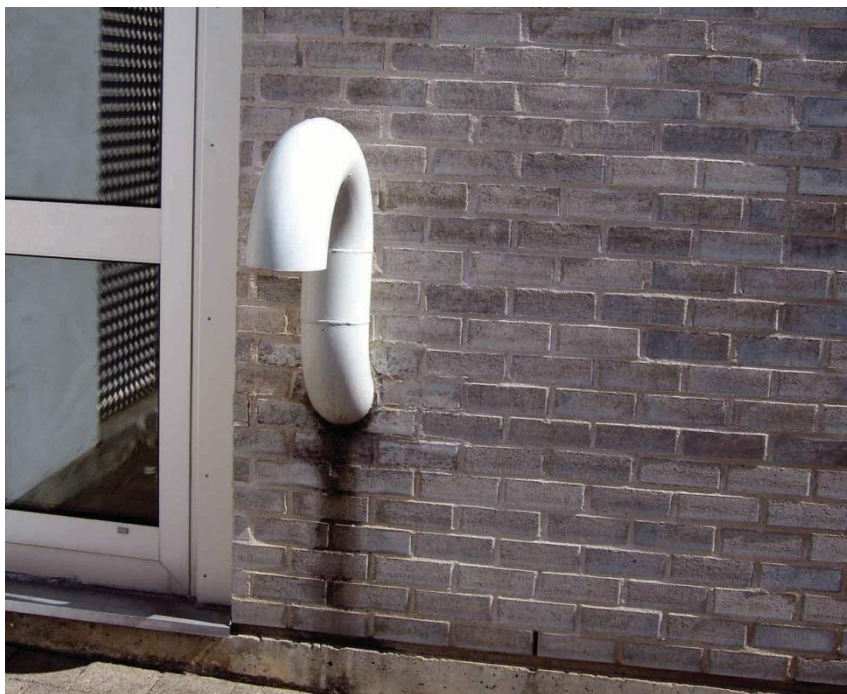
Regn- och kondensvatten från ventilationsrör leds in mot fasaden.

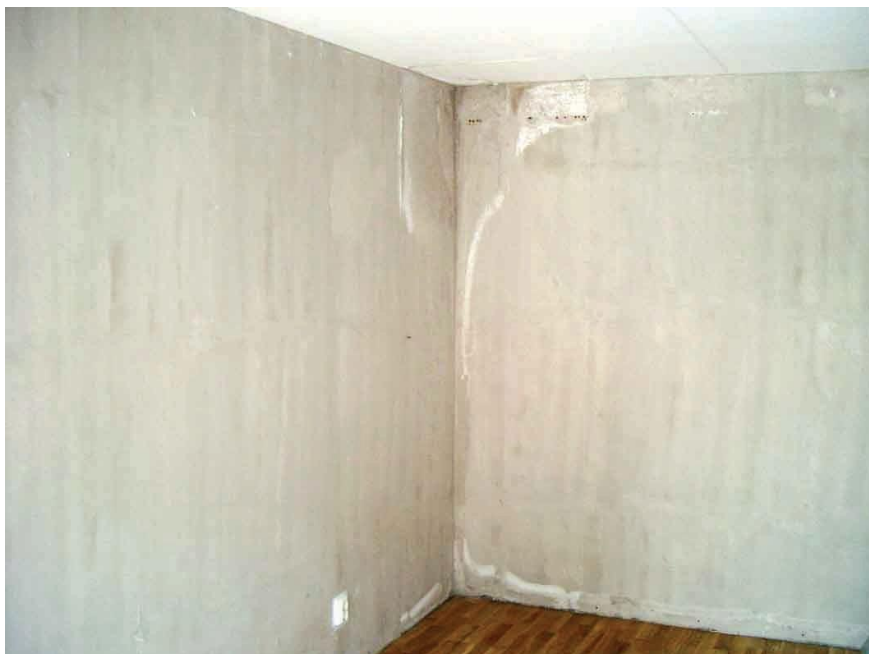
Flagnande och möglig tapet på souterrängvägg av lättbetong.

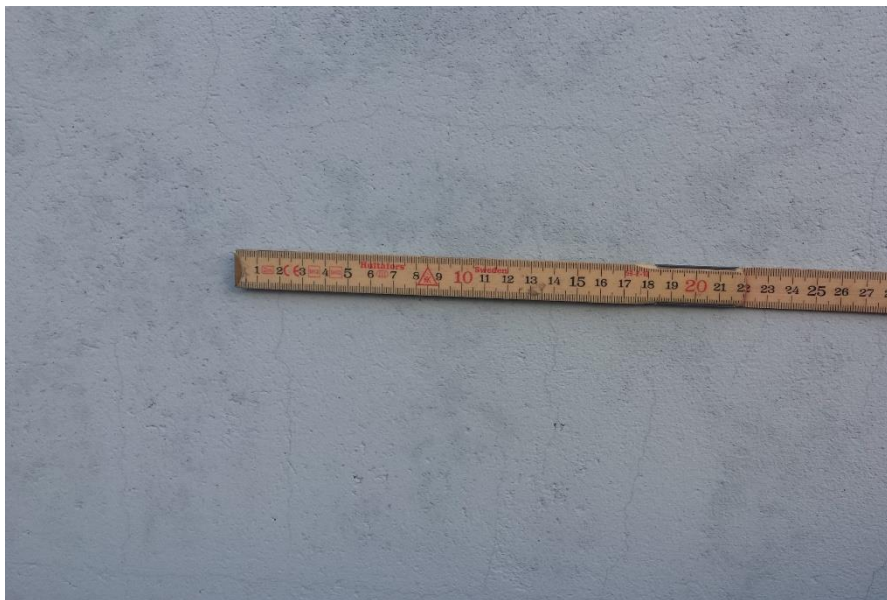
Sprickor i armerad puts på lättklinkerblock.

Nätarmeringen ska placeras längre ut i putsskiktet för att fungera som sprickfördelare, helst i utstockningsbruket, enligt bild nedan. Detta kan åstadkommas genom användning av distanser anpassade för detta ändamål.

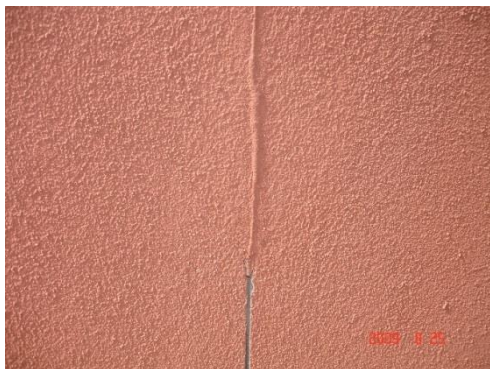
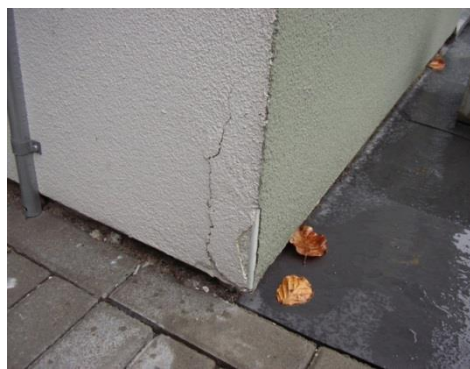
Till vänster visas sprickbildning i vertikala skarvar mellan elementen. Försök att laga med mjukfog misslyckades. Till höger visas spricka vid elementskarv i hörn.

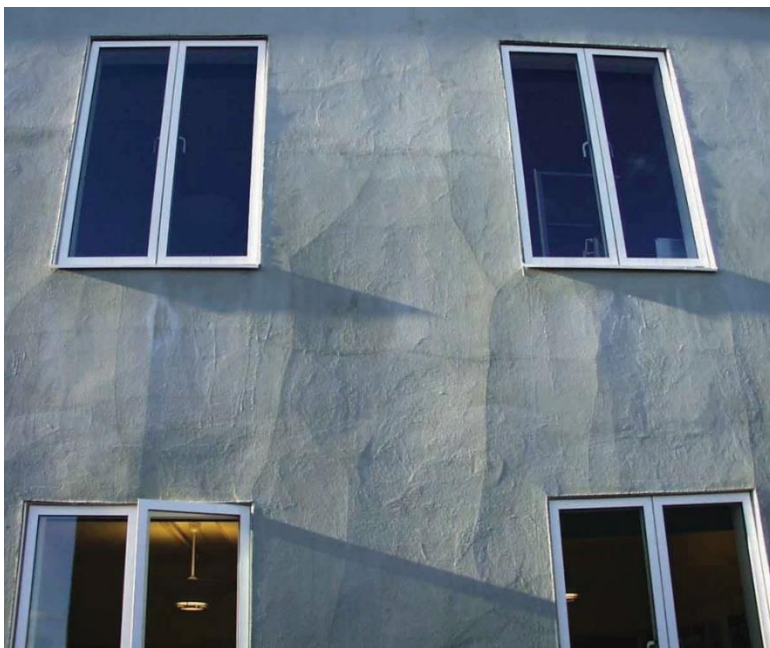
Några veckor efter avslutat putsningsarbete började putsen spricka upp i sjok med storleken någon eller några kvadratmeter.

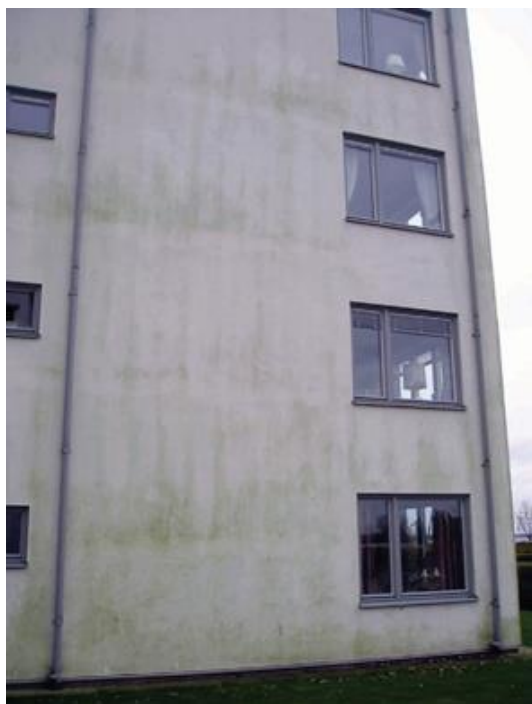
Något år efter att byggnaden var färdig fanns omfattande mikrobiell påväxt på fasaderna.

Inget av argumenten kan ifrågasättas. Entydigt är dock att påväxten främst drabbar tunna putsskikt på värmeisolering. Ljusa kulörer är mer drabbade än mörka kulörer. Samma sak gäller alla fasader och detaljer av tunna skikt, till exempel plåtdetaljer, skivbeklädnader och träfasader. Även massiva ytterväggar av till exempel tegel drabbas. I det senare fallet är dock tidsförloppet annorlunda. Med tunna ytskikt på isolering kan algpåväxt uppstå inom något år medan på massiva tegelväggar det kan ta 10-20 år innan påväxt syns.

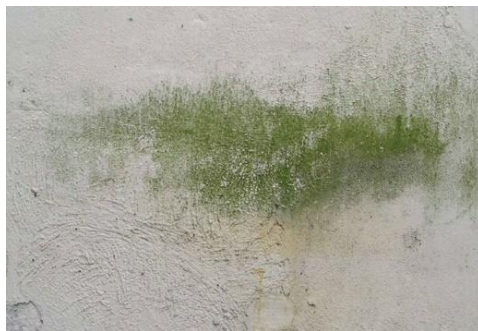
Den från början vita fasaden var mer eller mindre grön.

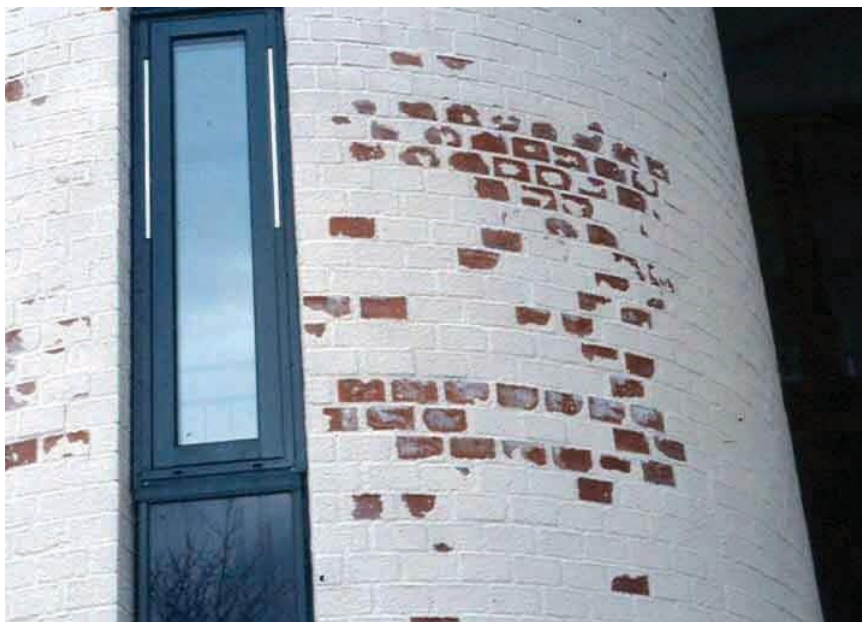
Tunnputsens flagnar på vissa partier av fasaden. I vissa fall är det fråga om enstaka stenar. Teglet är helt oskadat.

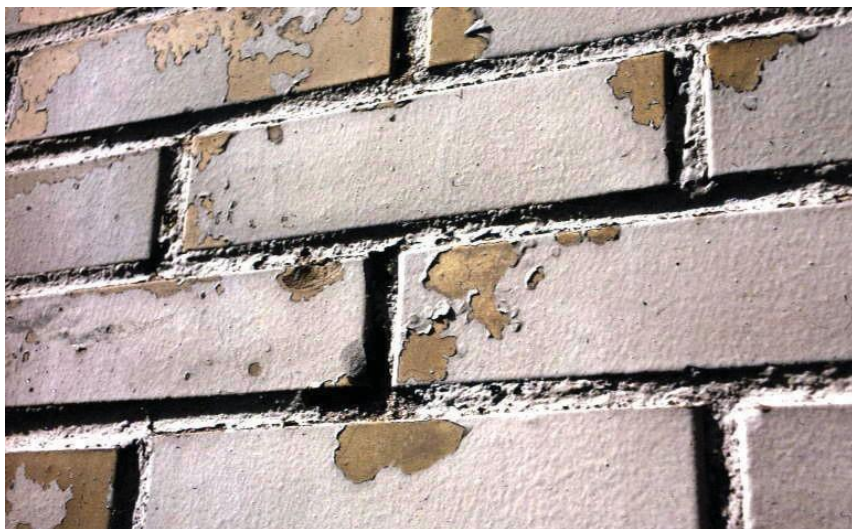
Ytskiktet flagnar snabbt och skadan accelererar.

Vid målning av en tegelvägg ska man förvissa sig om att tegelgarantin gäller även med det tilltänkta ytskiktet. Vidare bör man låta en nyuppförd tegelmur torka 1-2 månader innan ytbehandlingen görs.

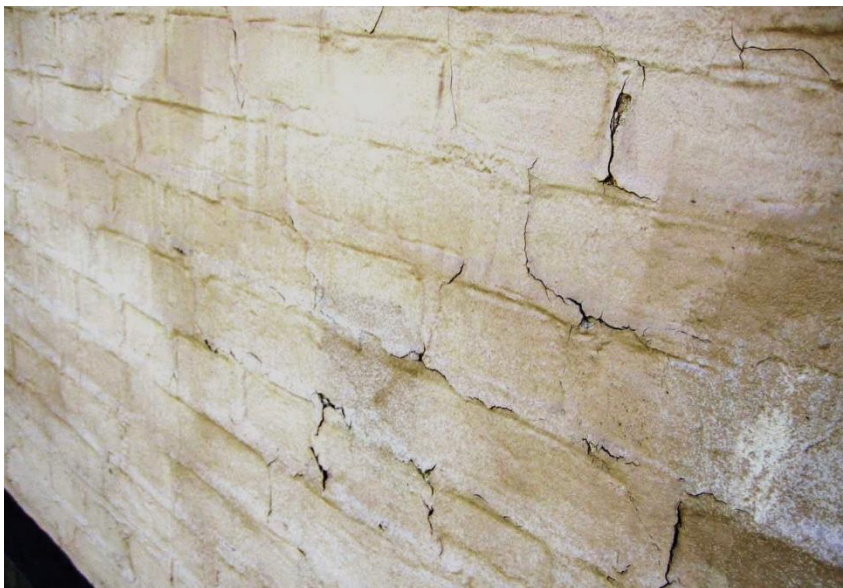
Ytskiktet flagnar snabbt och skadan accelererar.

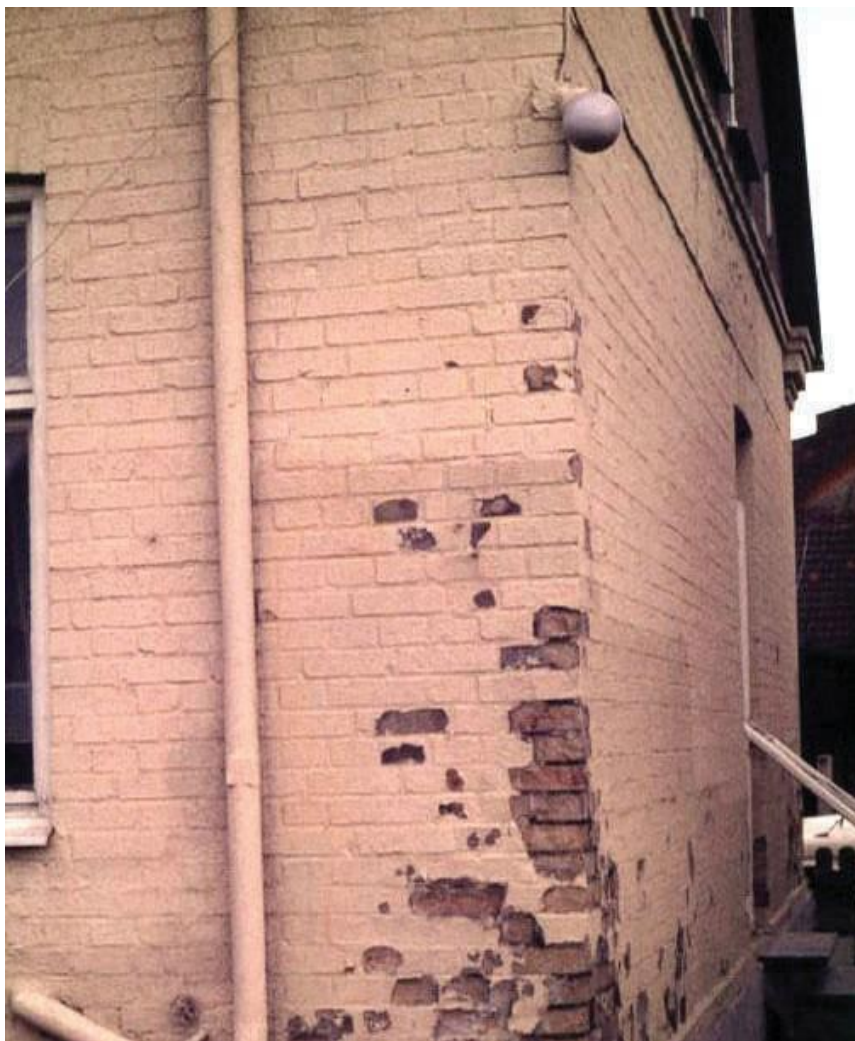
En 90 år gammal tegelfasad, helt utan skador, behandlades med en organisk tunnputs. Ett år efteråt fanns omfattande spjälkningar i teglet. Fasaden var "totalförstörd".

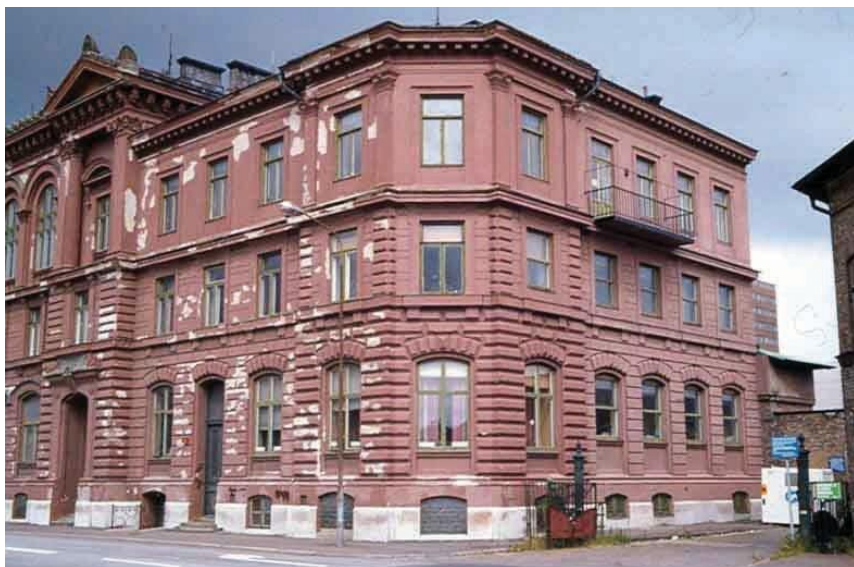
Fasaden fungerade bra under relativt lång tid. Efter 10–15 år började färgen flagna i mindre omfattning. Häfter ökade flagingarna kraftigt.

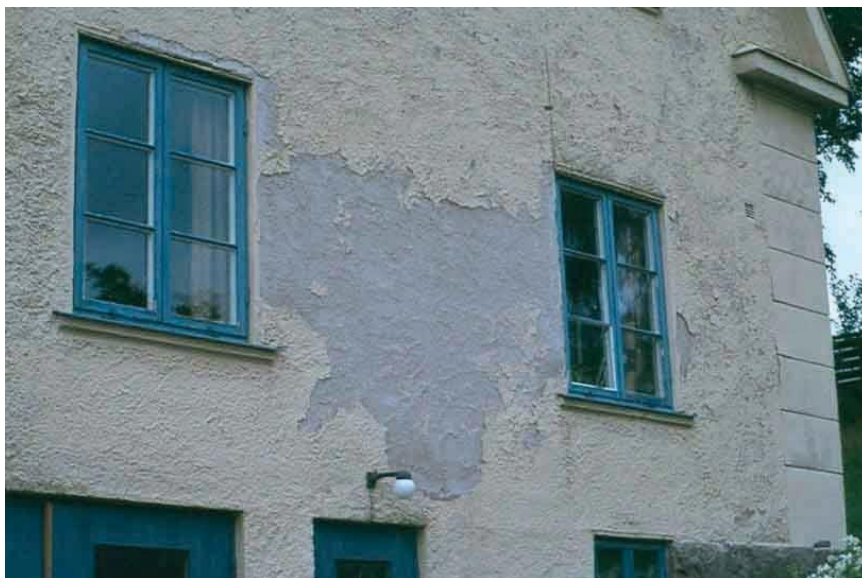
Första vintern efter att den organiska tunnputsen applicerats på den gamla reveteringen skedde omfattande spjälkningar i kalkputsens.

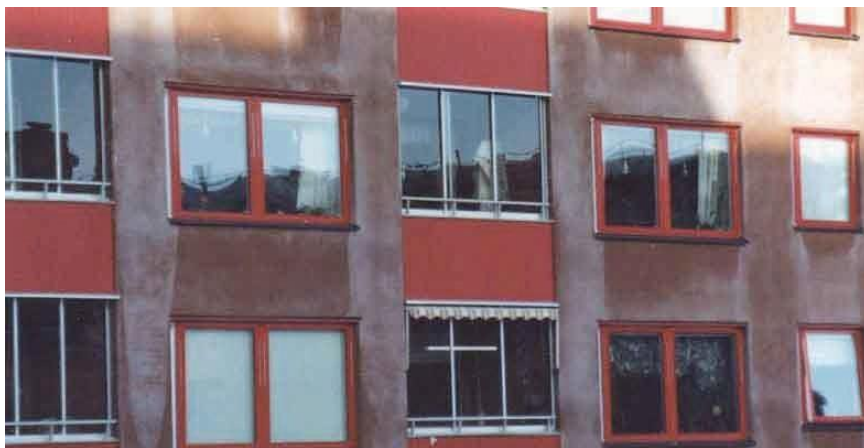
Kort tid efter putsningen med en stänkputs uppstod kraftiga missfärgningar.

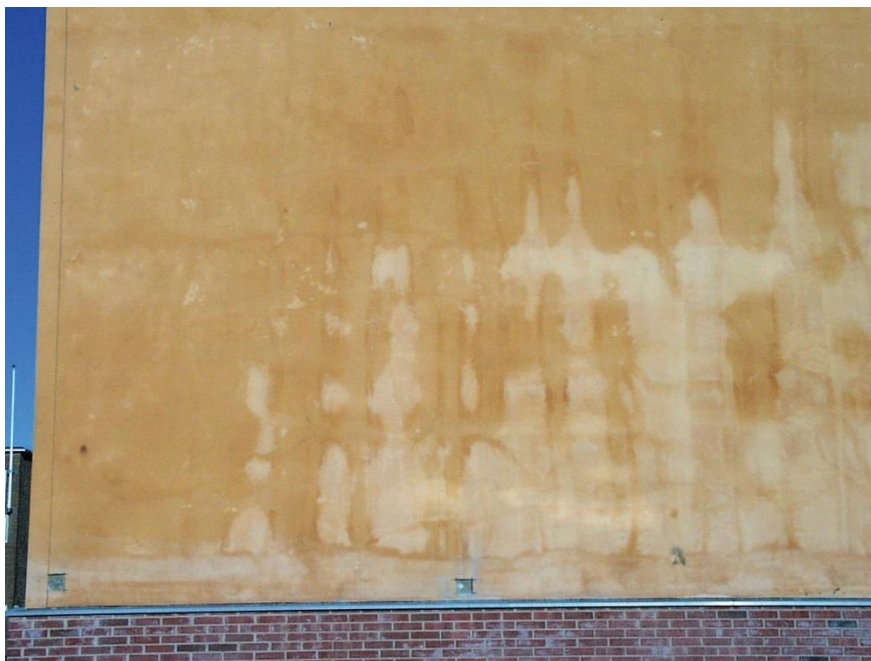
Vid målning med KC-färg på en KC-putsad fasad uppstod störande kulörskiftningar.

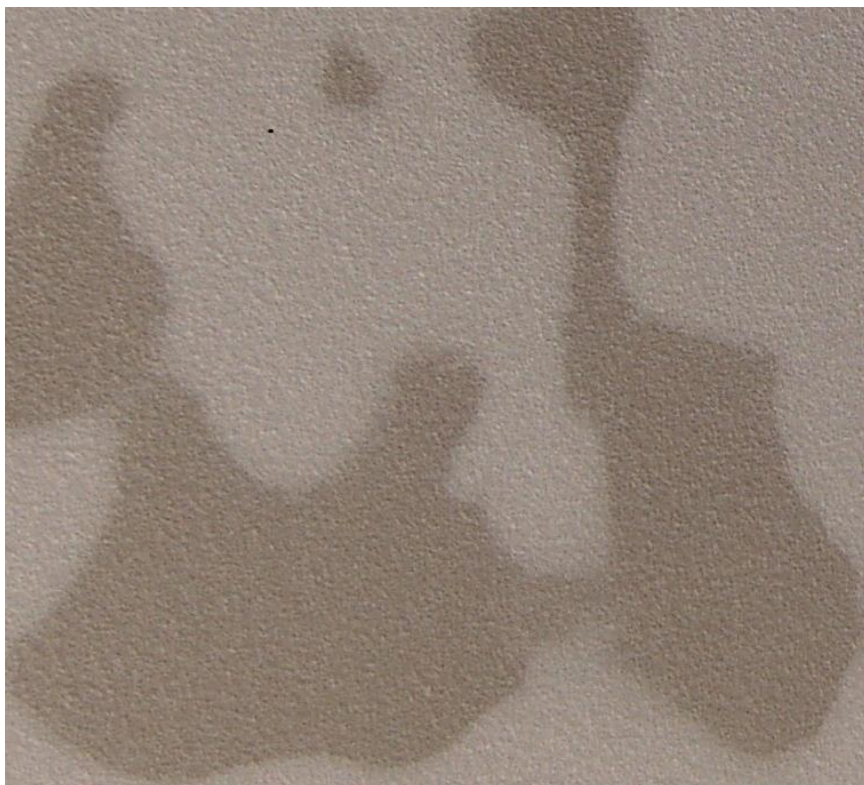
Kulörskiftning efter regn på fasad som lagats partiellt.
