UNDVIK MISSTAG I

MURAT

OCH

PUTSAT

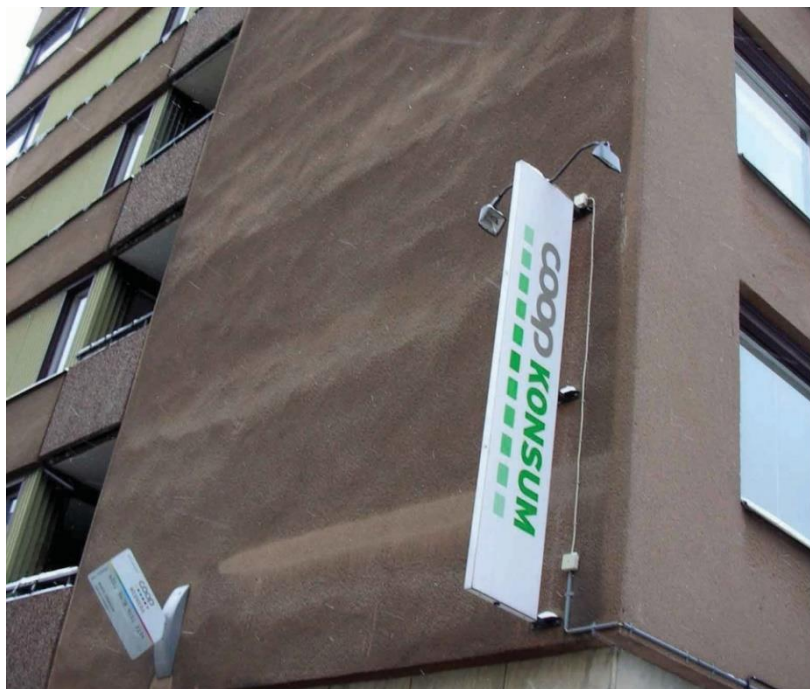
Bomlagsskarvarna är mycket tydliga och störande.

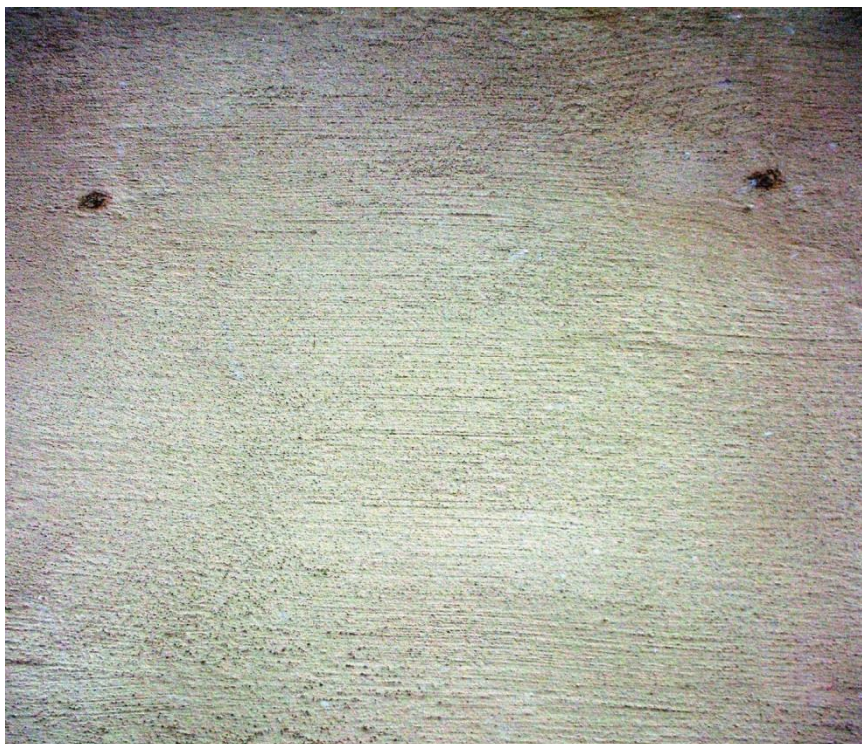
Lagningarna efter ställningsinfästningarna är mycket markanta i denna puts på isolering.

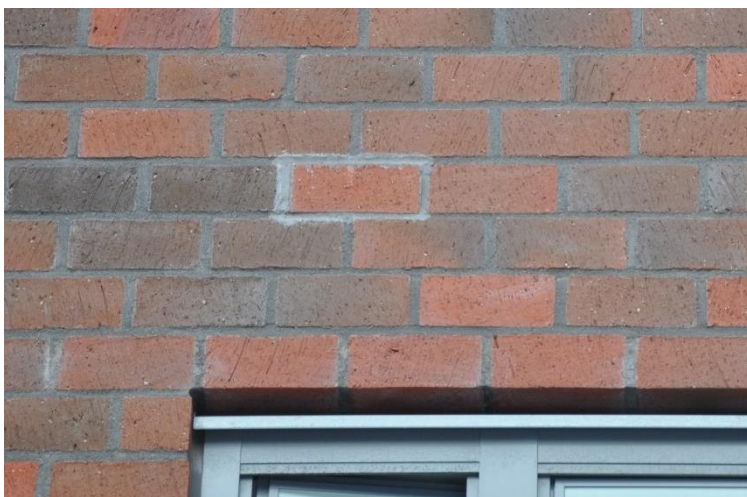
Fogstrykning efter kompletterande inmurning av tegel vid ställningsinfästning har gjorts snabbt efter inmurningen, varför fogen blivit för ljus.

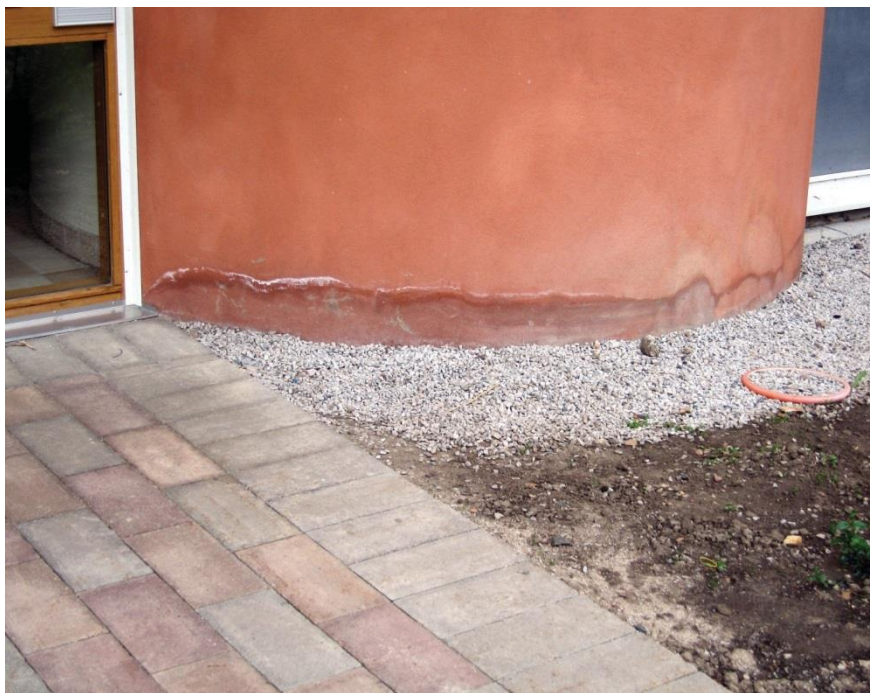
Fasadputs som dras ända ner mot mark blir ofta missfärgad och på sikt inträffar frostskador. Puts som kommer i kontakt med mark ska utföras med särskilt frostbeständig puts. Återfyllning av icke kapillärsugande material i kombination med effektiv dränering minskar risken för kapillär uppsugning i putsen.

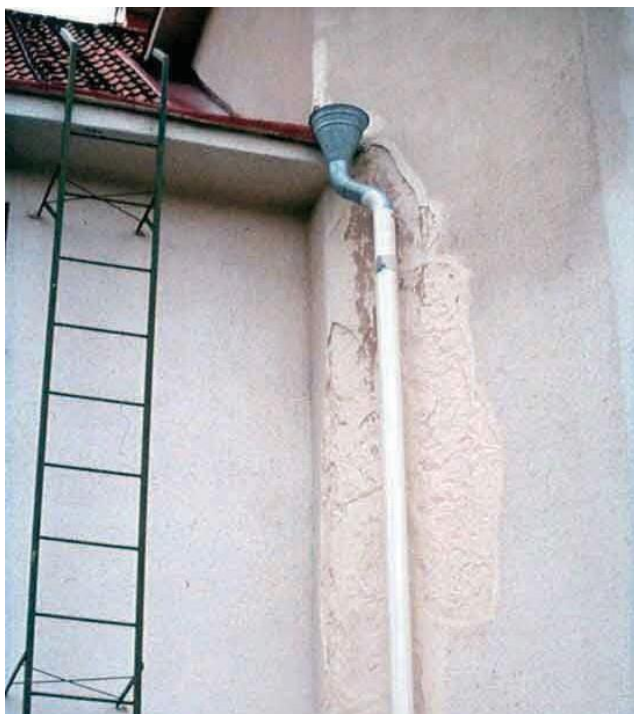
Frostskada orsakad av täppt stuprör.

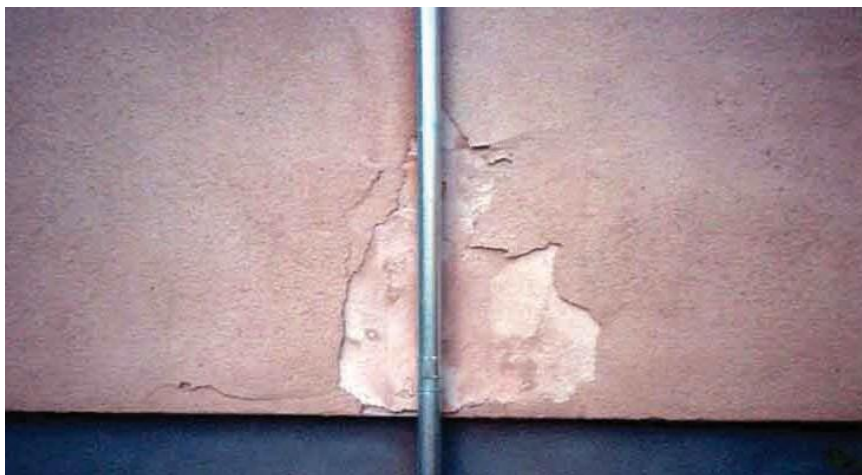
Läckande stuprör kan medföra omfattande frostsador.

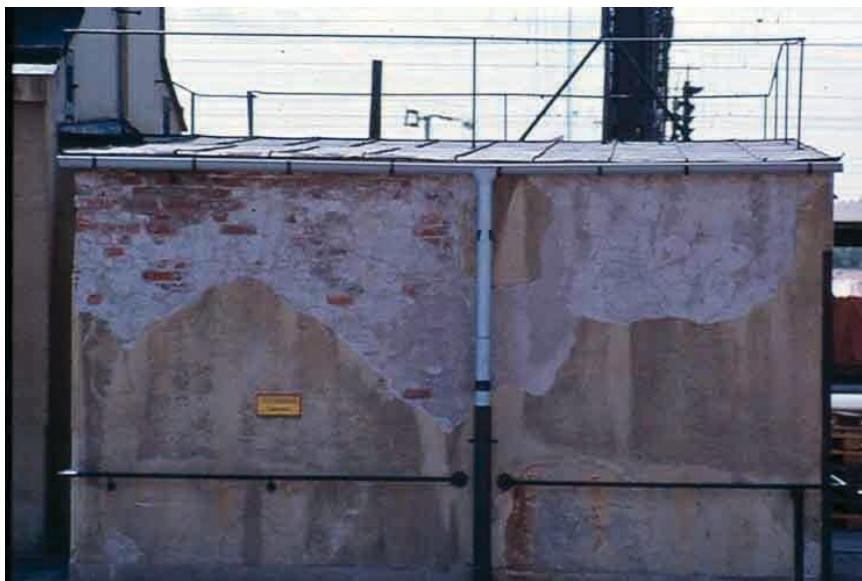
Kraftiga frostsador på puts där hängränna tidigare har saknats.

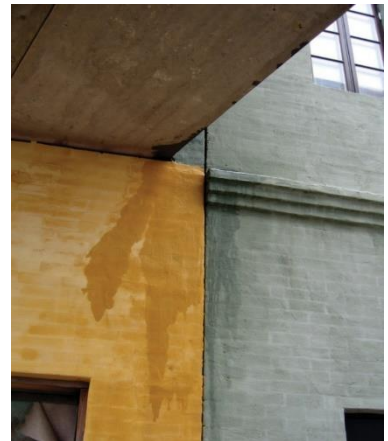
Vattenrinning från balkong på fasad.

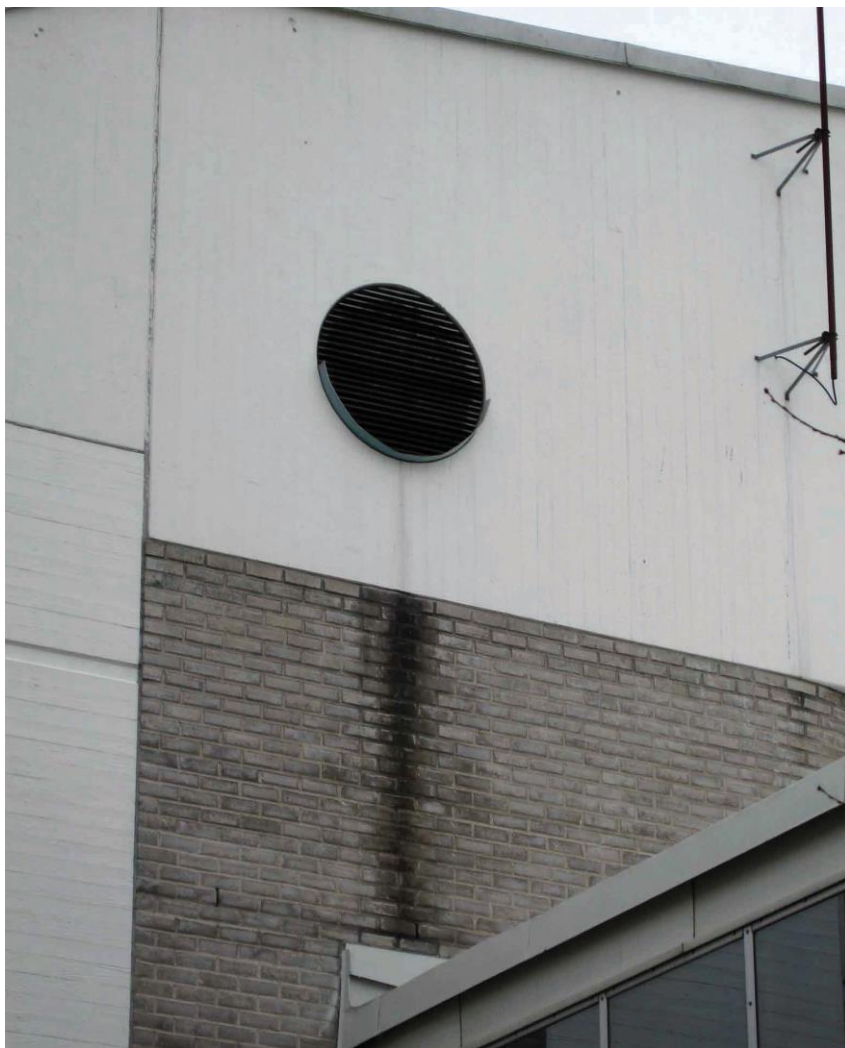
Fuktfläckar och algpåväxt på murverk av betongsten. Målningen minskar missfärgningen på den formgjutna betongytan ovanför murverket.

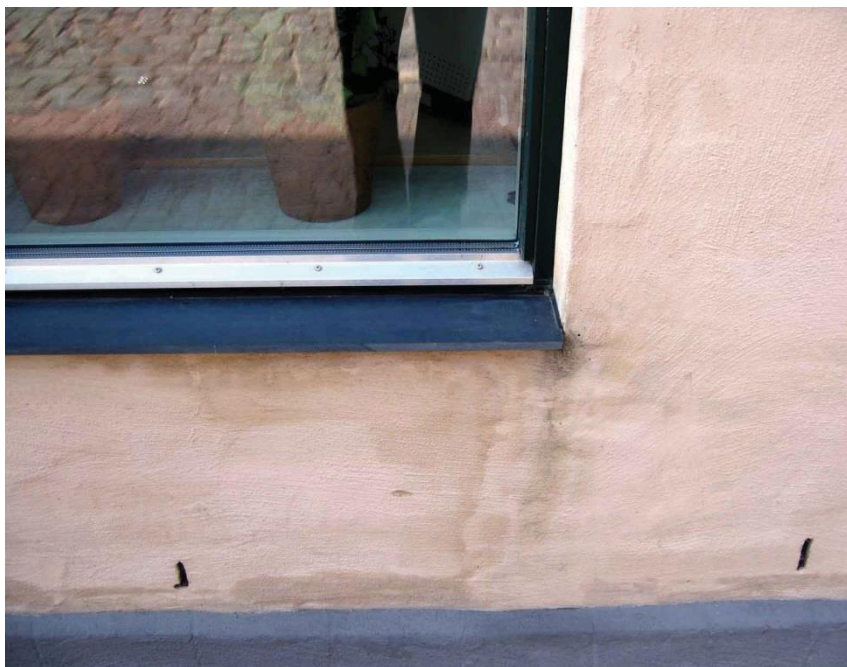
Vattenläckage från solbänk ger missfärgningar på putsad fasad.

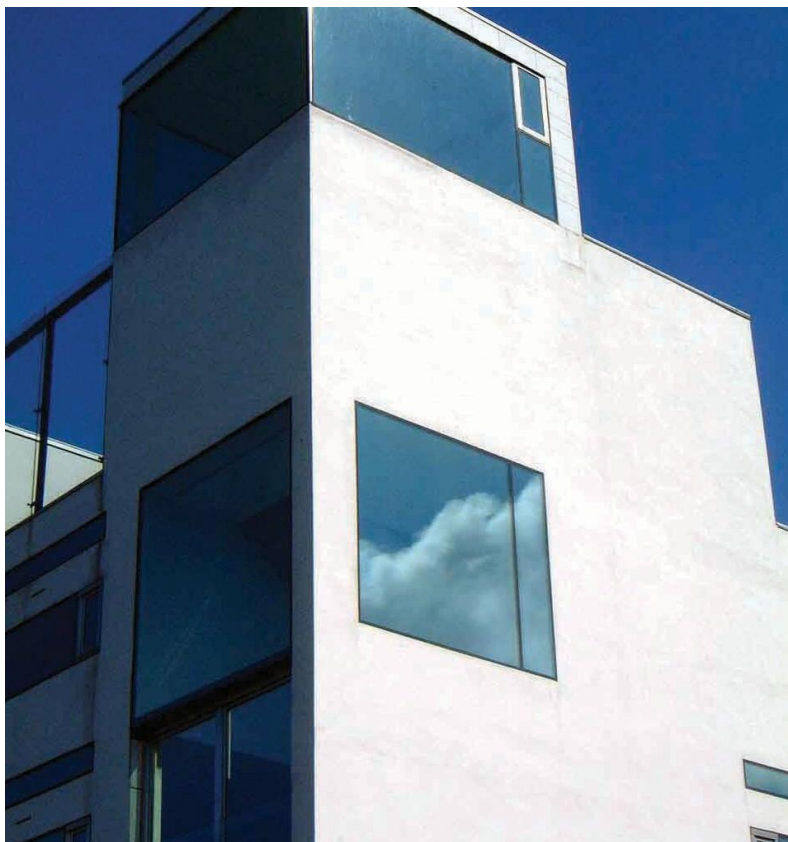
Några månader efter färdigställandet uppstod mycket omfattande läckage i fasaderna.
