# Lufttäthetens variation över året

Paula Wahlgren, Magnus Hansén, Owe Svensson

# FÖRORD

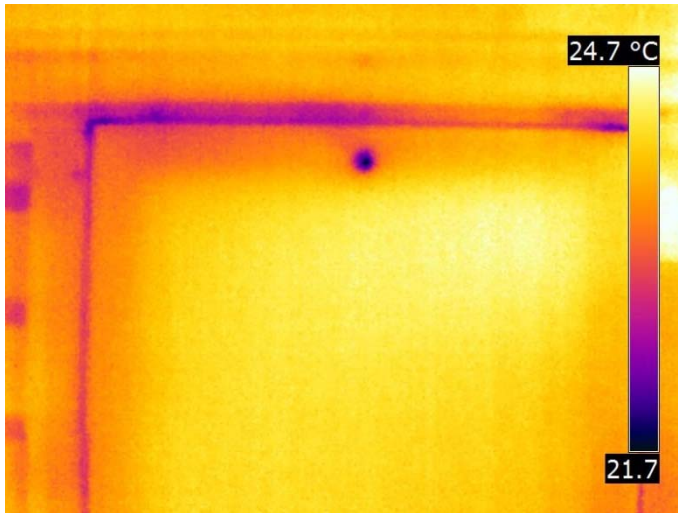
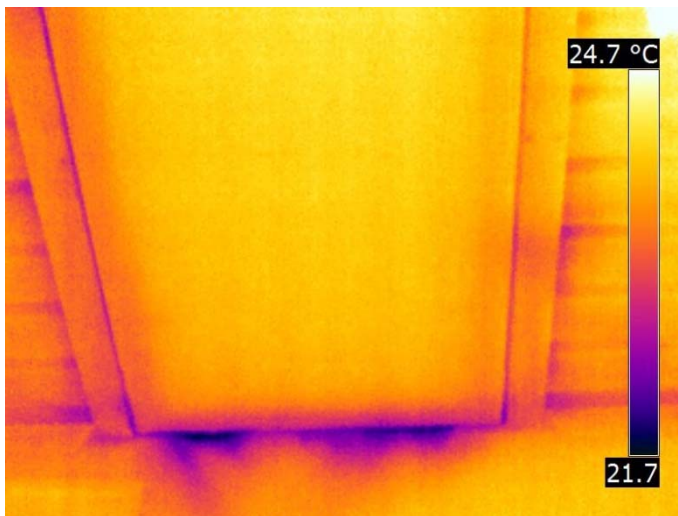
Figur 24. Termogram på vindslucka i juli 2013. Framför allt förekommer luftläckage i vindsluckans bakkant, dvs. gångjärnssidan, men det förefaller även förekomma lite läckage i framkant samt att läckage förekommer i "nyckelhålet".

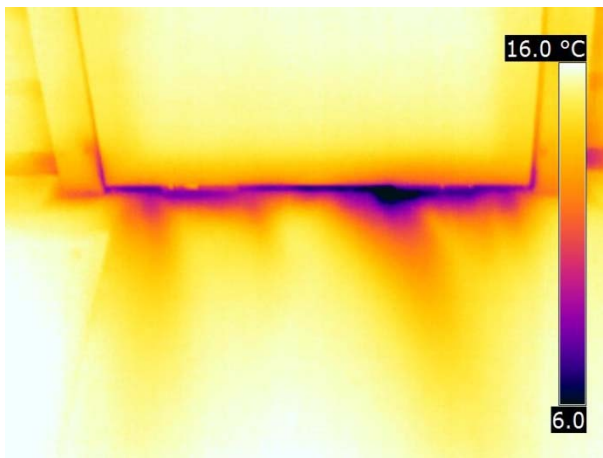
Figur 25. Termogram på vindslucka i februari 2014. Förefaller i stort sett vara oförändrade läckage. Möjligen att läckaget i bakkant kan ha ökat något.

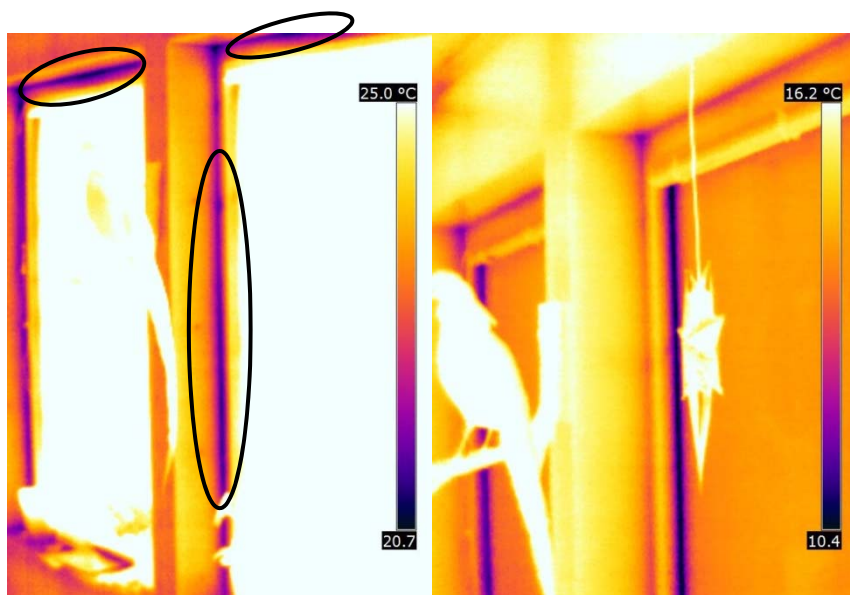
Figur 26. Termogram från 2013-07-03 respektive 2014-02-03. Luftläckage mellan karmsidostycke och smyg samt mellan karmöverstycke och smyg har i stort sett upphört 2014-02-03 (i den vertikala anslutningen helt upphört, i horisontell anslutning näst intill helt upphört).

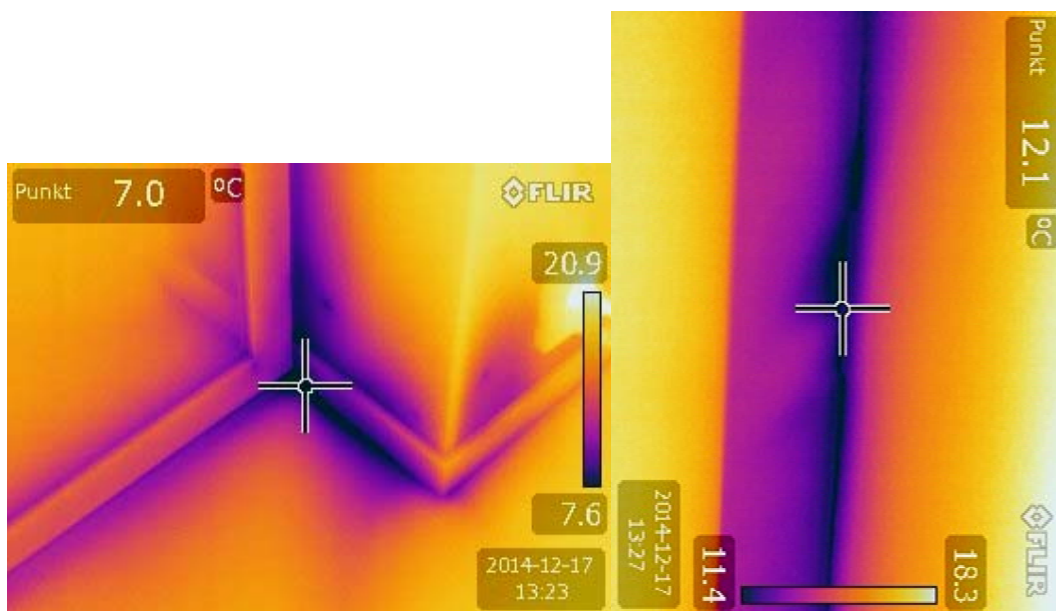
Spricka i mjukfog vid fönstersmyg i  
mätning 6, december.

För objekt 3 (betonghuset) har en kontinuerligt försämrade lufttätthet konstaterats efter 6 utförda mätningar. Efter mätning 4 syntes sprickor i den inre mjukfogen mot smygbräda och fönsterkarm, vilket skulle kunna vara en orsak till att lufttättheten har försämrats. Detta torde dock inte vara hela sanningen. En annan bidragande faktor skulle kunna vara att det uppkommer krympsprickor i gjutskarven mellan cellplastblocken för våningsplanen eftersom uttorkning av betongen torde ske över relativt lång tid, uppskattningsvis något eller flera år. Vid undersökningarna har luftläckage noterats vid golvvinklar där golvsockeln inte sluter tät mot skivmaterialet, men det har varit svårt att undersöka/mäta huruvida just dessa otätheter har ökat med tiden. Gjutskarven som eventuellt uppstår här är inte heller synlig när hålrummet i cellplastblocken fylls med betong. Ifall detta är en orsak till försämrade lufttätthet kan lösningen vara enkel och bestå i att lägga en lufttätning mot cellplasten bakom golvsocklarna. Det genomgående rörschaktet i badrummet utgör ett stort internläckage inom byggnaden. Det är dock svårt att bedöma ifall detta har orsakat den

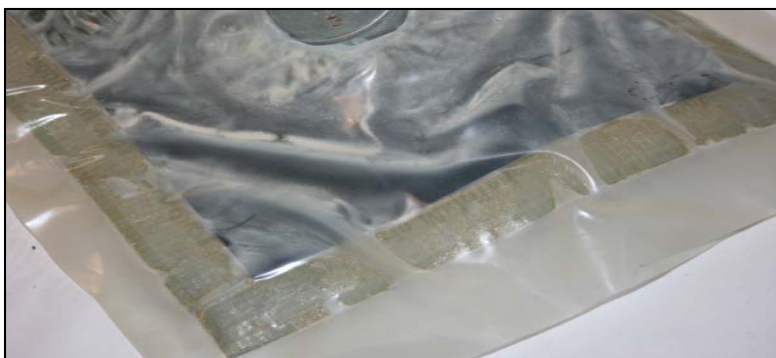
Figur 36. Exempel på hur folie och tejp har dragit ihop sig olika efter åldersprovning pga. olika dimensionsstabilitet.

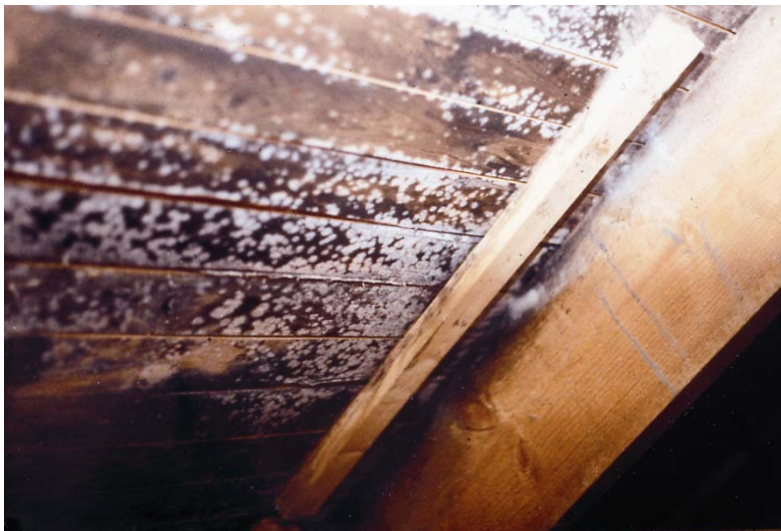
Figur 37. Exempel på fuktskadad kallvind.

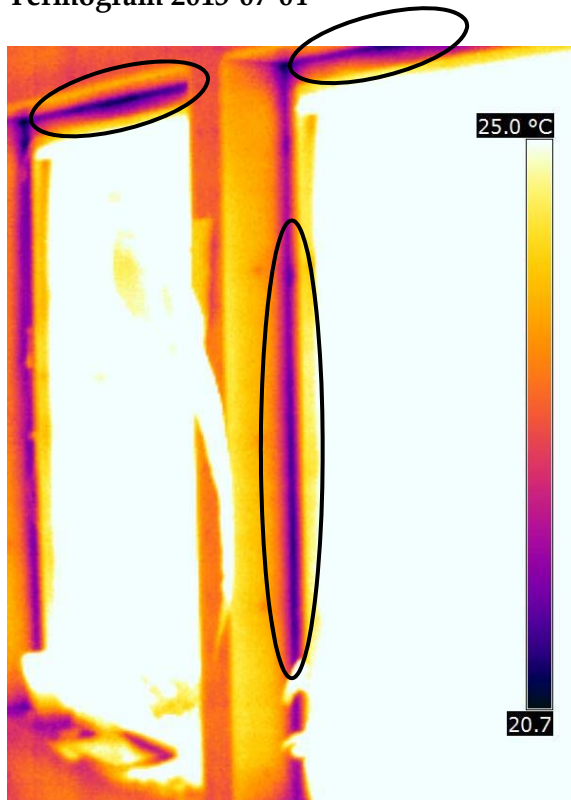
Termogram 1. Exempel på luftläckage mellan karmsidostycke och smyg samt mellan karmöverstycke och smyg (inringade områden).

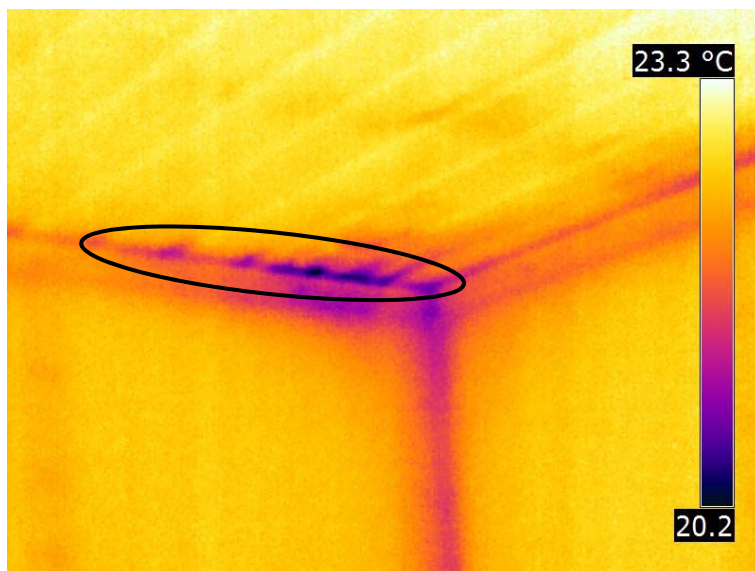
Termogram 2. Exempel på luftläckage i takvinkel (inringat område).

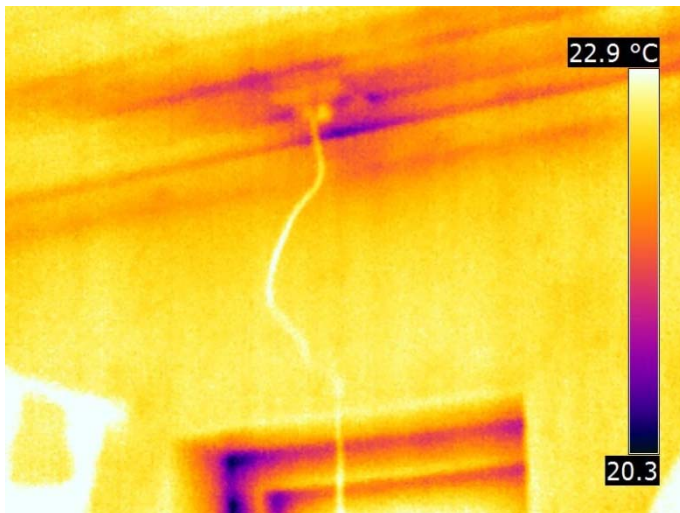
Termogram 3. Exempel på något luftläckage vid lampputtag i mellanbjälklag (på bilden syns även läckage mellan karmsidostycke och smyg vid fönster).

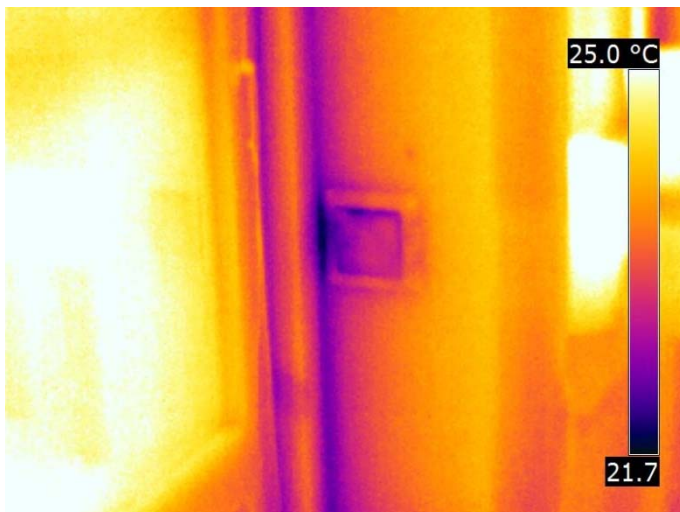
Termogram 4. Luftläckage vid strömbrytare i smyg.

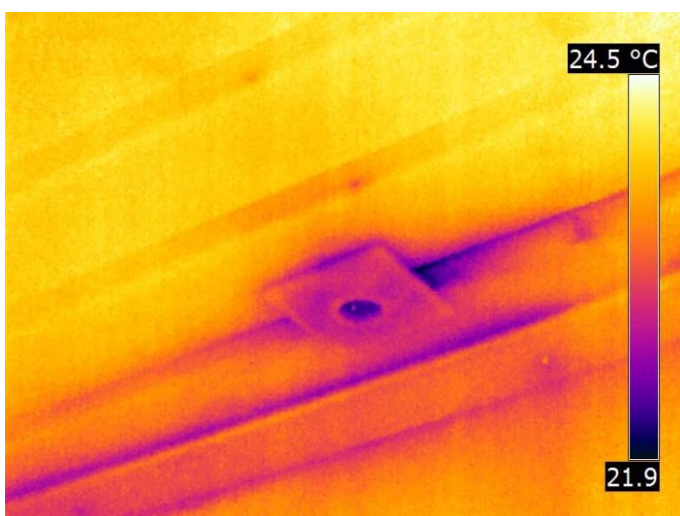
Termogram 5. Exempel på luftläckage vid lampputtag i vindsbjälklag.

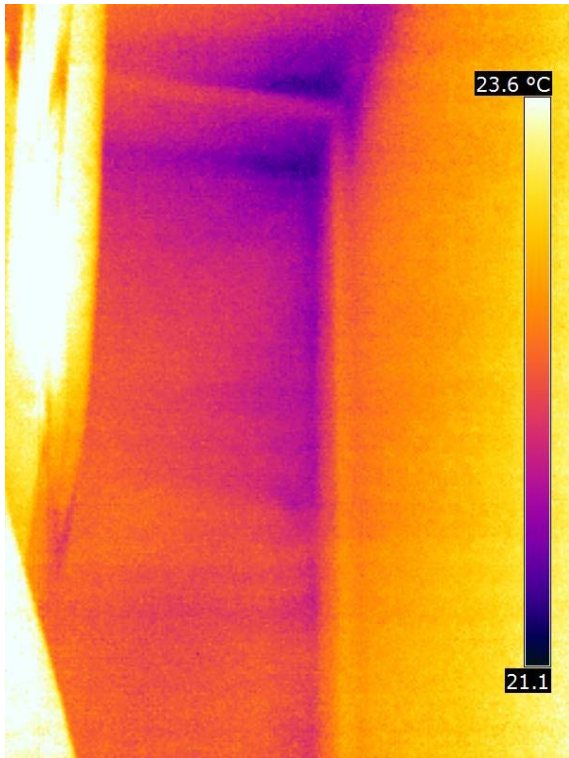
Termogram 6. Luftläckage i golvvinkel.

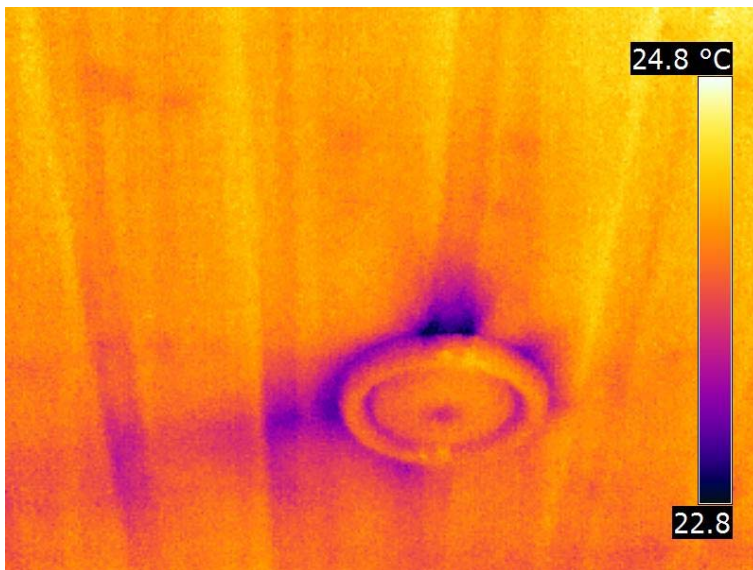
Termogram 7. Luftläckage kring ventilationsdon i vindsbjälklag.

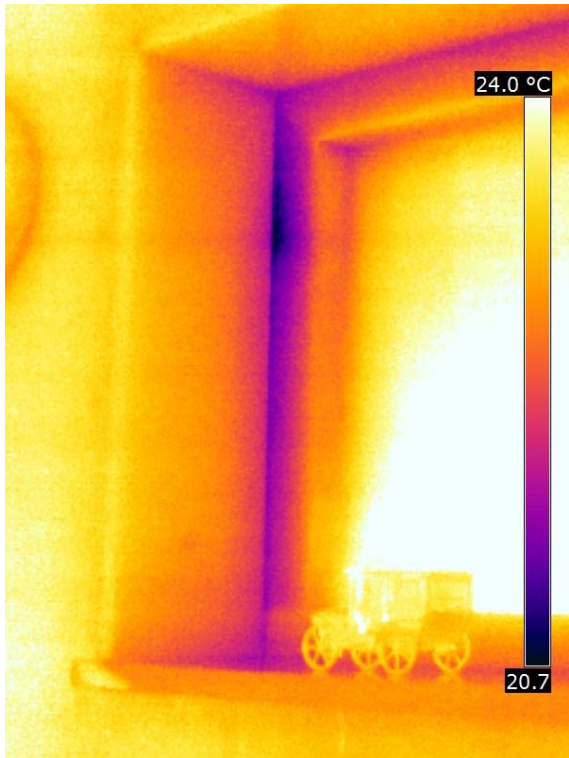
Termogram 8. Ytterligare exempel på luftläckage mellan karmsidostycke och smyg.

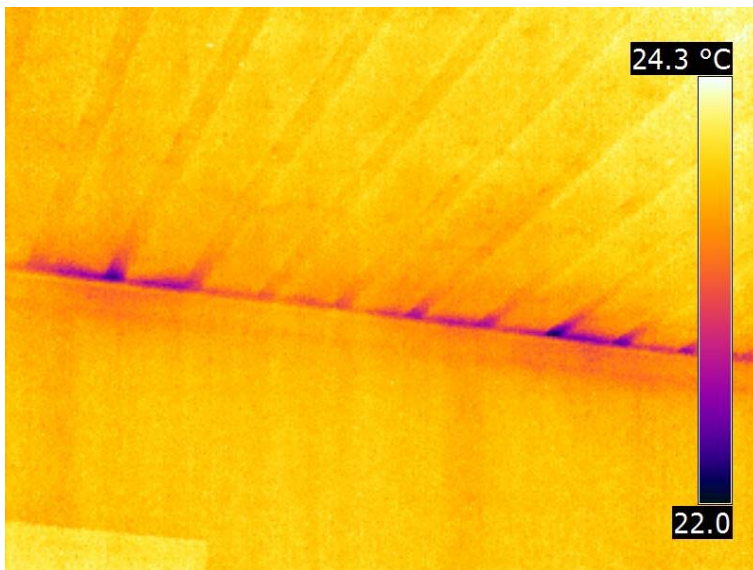
Termogram 9. Luftläckage i takvinkel mellan vindsbjälklag och innervägg, i hela anslutningen på bilden (syns dock ej tydligt på bilden att läckage förekommer i hela anslutningen). I denna vägg finns kanal till köksfläkt varför kan misstänkas att genomföringen för kanalen i vindsbjälklaget ej är tät.

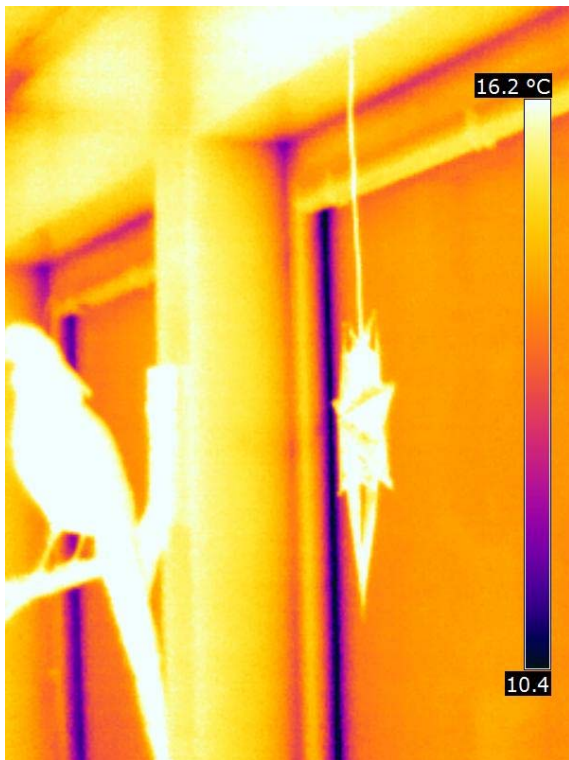
Termogram 1. Motsvarar termogram 1 juli 2013. Luftläckage mellan karmsidostycke och smyg samt mellan karmöverstycke och smyg har i stort sett upphört (i den vertikala anslutningen helt upphört, i horisontell anslutning näst intill helt upphört).

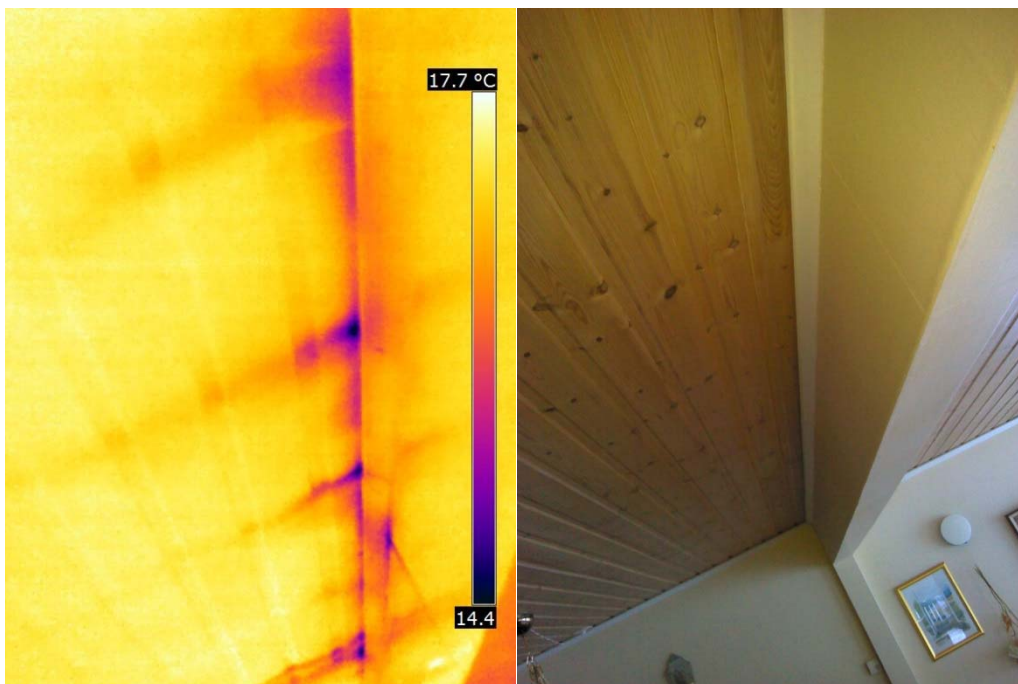
Termogram 2. Delvis luftläckage längs takbalk. Detta läckage syntes ej i värmekamera juli 2013, vilket dock inte betyder att det inte fanns även då.

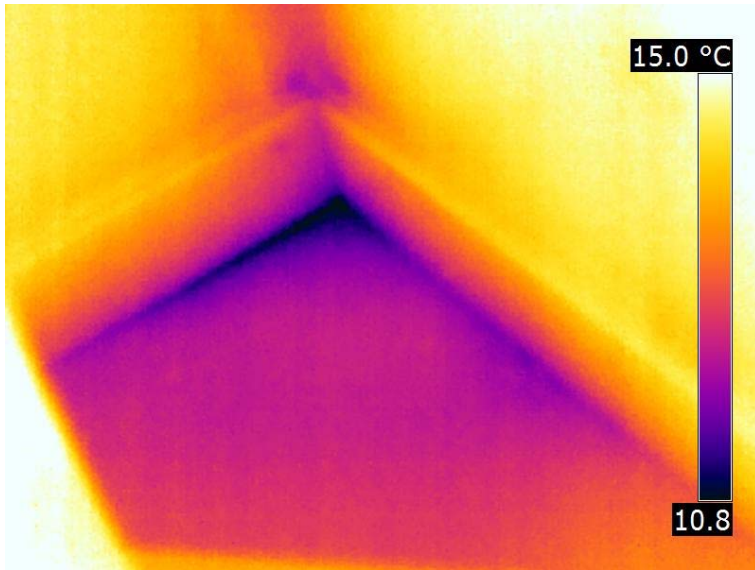
Termogram 3. Lokalt luftläckage i golvvinkel ytterhörn som vi ej såg juli 2013.

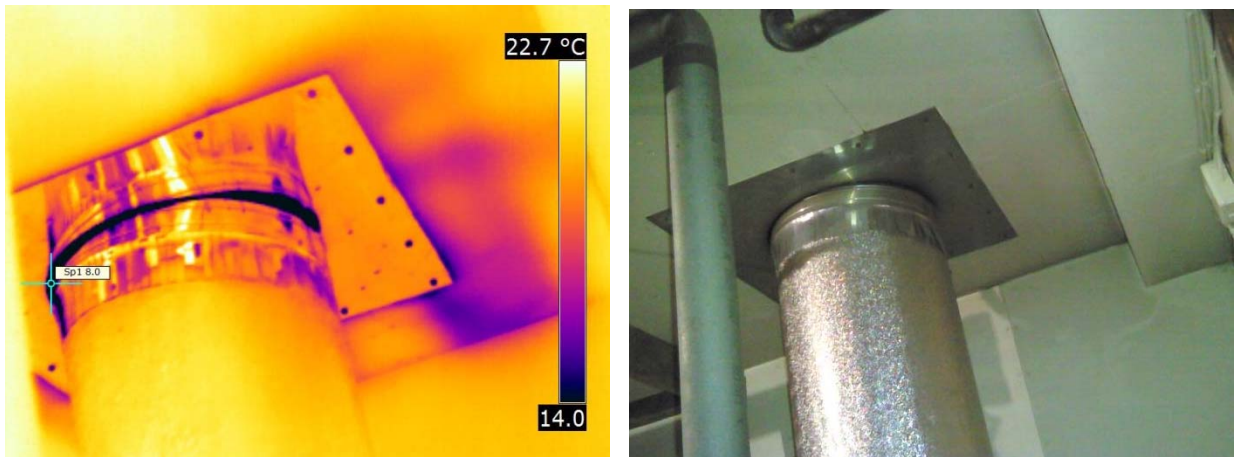
Termogram 4. Luftläckage kring skorsten, ur schakt, vilket noterades även juli 2013. Men nu framgår även att luft även drar in i mellanbjälklaget, vilket det sannolikt gjorde även innan. Se även termogram 7 och 8.

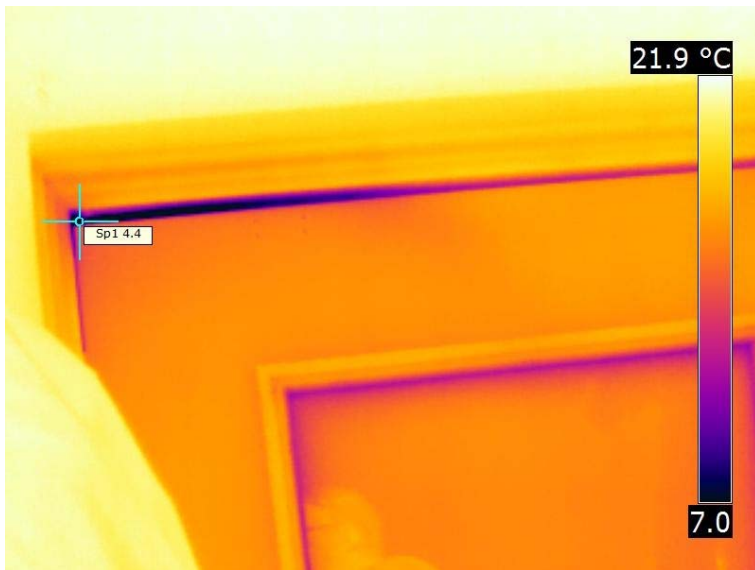
Termogram 5. Luftläckage i anslutning mellan dörrblad och karmöverstycke vid ytterdörr i pannrum. Detta läckage förekom ej juli 2013.

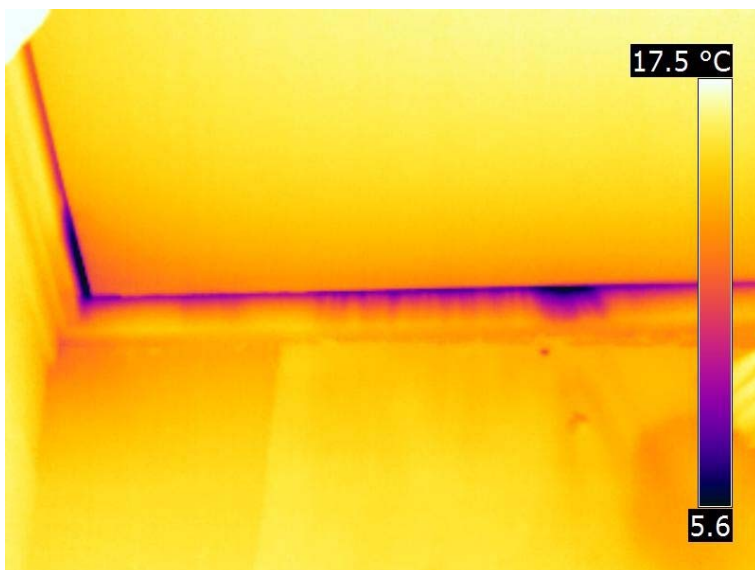
Termogram 6. Läckage mellan tröskel och dörrblad vid ytterdörr i pannrum. Juli 2013 var noterat läckage i golvinkel, dvs under tröskel, ej över tröskel. Tänkbar förklaring (ej undersökt) är att tröskels läge något beror på rörelser, t.ex. när någon trampar på den. Felnotering juli 2013 kan dock ej heller helt uteslutas.

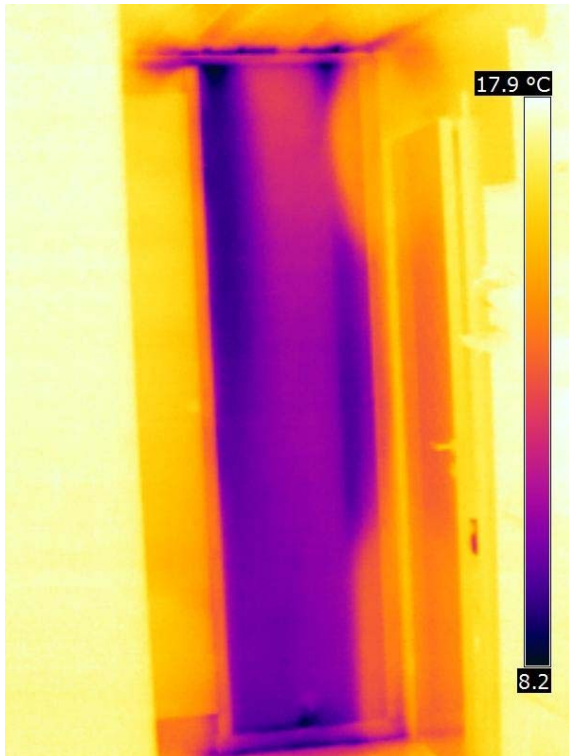
Termogram 7. Skorstensschakt sett från allrummet på övre plan. Hela schaktet är nedkyllt och läckage förekommer i tak- och golvvinkel. Kunde ej ses i värmekamera juli 2013 men måste ha funnits även då, eftersom läckage vid skorstenen i pannrummet fanns även då.
