Putsade regelväggar – slutrapport augusti 2009

Bakgrund och syfte

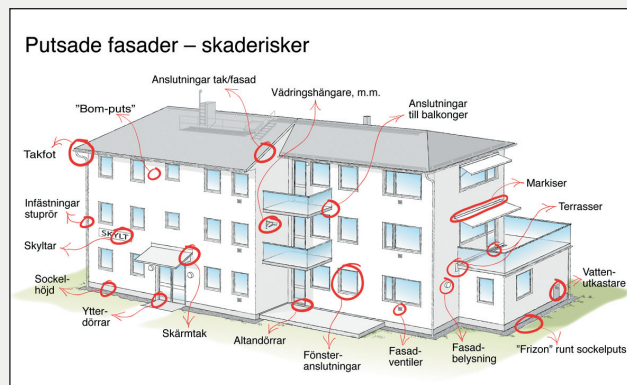
Det finns många känsliga detaljer i fasaden.

med att byggnaderna uppfördes. Men läckage i samband med nybyggnad är inte den enda förklaringen. Många skador är orsakade av inträngande vatten efter husen färdigställda. Vatten läcker in vid otätheter i anslutning till detaljer, genomföringar, infästningar av balkonger, anslutningar till fönster etc.

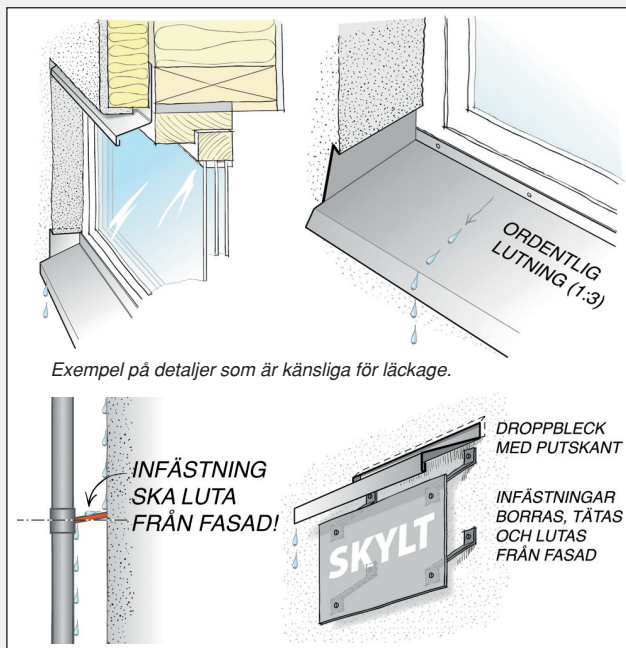
De flesta skador har orsakats av att vatten har trängt in vid otätheter. Redan små sprickor och otätheter kan ge skador. Anslutningen mellan fönster och vägg, infästning av stuprör och lampor, genomföringar vid balkonger och skärmtak är exempel på detaljer som har varit svåra att få täta.

Exempel på detaljer som är känsliga för läckage.

Flera detaljer har varit bristfälligt projekterade. Det har varit svårt att utföra dem på ett bra sätt. Andra har varit bristfälligt eller felaktigt utförda. Anslutningar mot fönster har i många fall saknat fogband trots att sådana skulle ha funnits. I några fall har det även läckt in vatten genom otäta fönsterkonstruktioner.

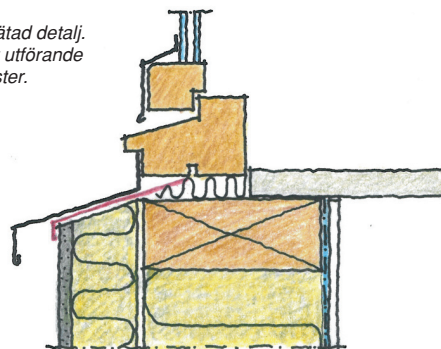
Tvästegstätad detalj. Principiellt utförande under fönster.

Om det finns enstaka indikationer på uppfuktning och skador och dessa är lokaliserade i närheten av detaljer som är otäta kan åtgärden begränsas till lokala, skadade partier. Skadat material skall bytas och detaljer skall tätas på ett hållbart sätt (till exempel med tvåstegstätning, som innebär att vatten som kommer in skall ledas ut). Därefter bör väggen följas upp med kontinuerliga kontroller.
