# SBUF *informerar*

## Spännarmering i flerbostadshus — uppföljning

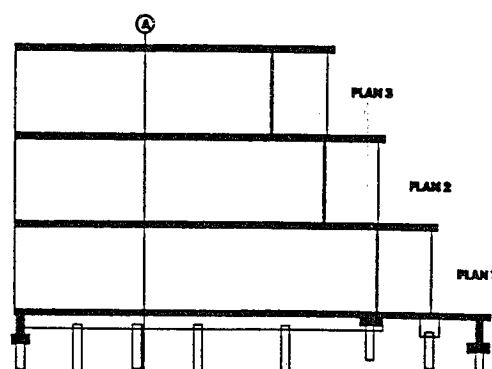
Observerad deformationsökning i mm

I april 1989 utfördes en ny avvägning i enlighet med löfte i rapporten. Deformationsökningen i mm i plan 2 och plan 3 anges i figuren nedan.

Som synes är den observerade deformationsökningen obetydlig. I några mätpunkter indikeras rentav minskad deformation, vilket tyder på att terrassplattorna förblivit odeformerade inom ramen för mät noggrannheten. Temperaturskillnad mellan måttillfällena kan också ha bidragit till uppmätt variation.

En okulär inspektion av plattornas över- och undersidor avslöjade inga sprickor. Ej heller iaktogs spår av läckage.
