## Förebyggande åtgärder mot vattenskador

Vilka förebyggande åtgärder mot vattenskador i bostadshus kan vidtas? Denna fråga har studerats av byggföretaget Otto Magnusson AB. Ett företag som under många år reparerat vattenskador åt försäkringsbolag och andra. Syftet med projektet var att utreda de tekniska och ekonomiska förutsättningarna för förebyggande åtgärder i befintliga flerbostadshus.

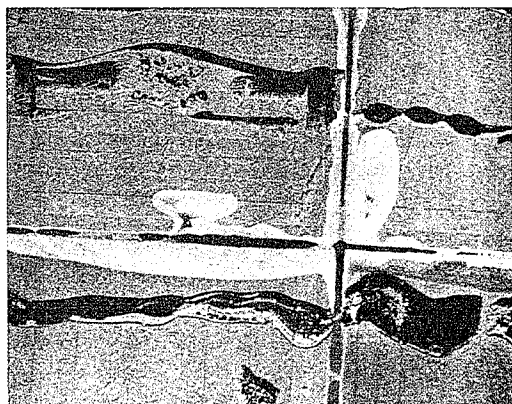
- På grund av rörelser i underlaget.
  - Mjukfog sätts i sprickorna.
- På grund av avsaknande av vattentätt skikt bakom kakeln.
  - Plastmatta sätts över kakeln eller annat beklädnadsmaterial som fyller samma funktion. En omfogning är normalt **inte** tillfyllest vid dusch inte ens om man blandar in akryldispersion i fogbruket. Vattnet läcker genom fogen.

Baksidan av en kakelsatt väggsida som utsatts för vattendusck. De mörka ytorna på kakeln är lim. De ljusa ytorna intill fogen är vattenånga och de mörka är vatten.
