Frostnedbrytning av vattenbyggnadsbetong

Två typer av misstänkta frostsador har observerats på ett större antal betongkonstruktioner i svenska vattenkraftanläggningar. Förekomsten av dessa skador har väckt frågor om betongens frostbeständighet i vattenkraftmiljön. Till viss del kan vattenkraftmiljön även jämföras med den miljö som råder för hamn-, kanal- och brokonstruktioner i kontakt med sötvatten. De misstänkta frostsadorna på betong i vattenbyggnader har undersökts experimentellt genom laborieförsök i doktorandprojektet "Fuktupptagning och Frostbeständighet hos Vattenbyggnadsbetong".

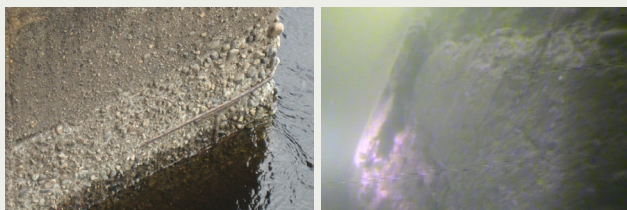
Figur 1

Det svenska klimatet ställer höga krav på betongens frostbeständighet i konstruktioner som står i ständig kontakt med vatten. Vinterhalvåret medför både långa perioder av sträng kyla, samt perioder med många nollpunktspassager. För vattenkraftkonstruktioner identifierades två typer av skador som misstänktes bero på frostnedbrytning. Den första typen av skada karaktäriseras av successiv nedbrytning av betongens ytskikt längs vattenlinjen. I ett kortsiktigt perspektiv friläggs de grövre ballastkornen, medan i ett längre perspektiv friläggs även armeringsjärnen. Den andra typen av skada karaktäriseras av spjälkning av betongsjok långt under vattenlinjen på tunna betongdammar. Storleken på dessa betongsjok har i några fall uppgått till flera kvadratmeter. Vid långt gången nedbrytning uppkommer en risk för genomgående hål i dammen. Exempel på de två typerna av misstänkta frostsador kan ses i Figur 1.

Figur 1. Ballast och ingjutet stål gods har frilagts vid vattenlinjen på nedströmssidan av ett vattenkraftverk (vänster bild). Löst hängande betongsjok på uppströmssidan av en tunn valvdamm i betong (höger bild).

Spjälkning av betong har i ett flertal fall påträffats långt under vattenlinjen på uppströmssidan hos tunna betongdammar. Vid inspektioner har dykare kunnat dra loss betongsjok med händerna, se Figur 1. Misstankar har funnits om att denna typ av skador orsakats av makroskopisk islinnsbildning till följd av genomfrysning av dammarna. Makroskopisk islinnsbildning påminner om tjälskjutning i mark där tillväxt av islinser i jorden kan orsaka bulor på vägar vintertid. Dålig betongkvalitet och effekter av åldring i kombination med genomfrysning misstänks ha möjliggjort spjälkningen av betongsjok.
