Underhållstätning av befintliga tunnlar

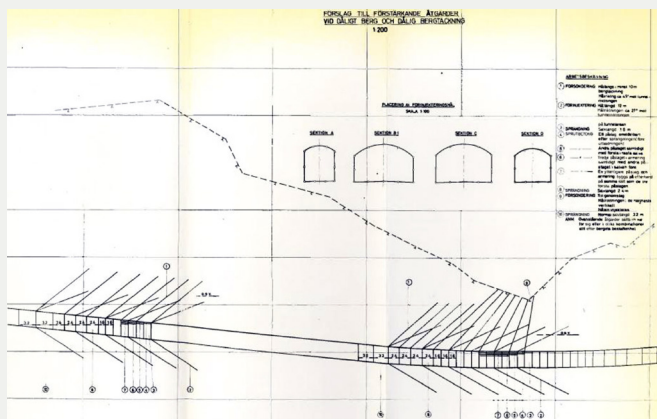
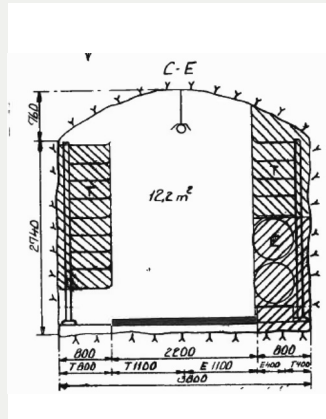
det vill säga genom bergbult och sprutbetong. Under tunneldrivningen förekom stabilitetsproblem vid tunnelns lågpunkt där bland annat upptryckning av botten skedde. Dessa stabilitetsproblem åtgärdades med en betongplatta och betongstöttor och -bågar. Under genomförandet av tunnelprojektet togs beslut att förinjektering med cement skulle ske vid "dåligt berg" och

"dålig bergtäckning" efter sonderingsborrning enligt bygghandlingar, se figur. Efter ett antal års drift kompletterades tunneln med ytterligare efterinjektering i början av 1980-talet i syfte att minska vattenläckaget in i tunneln. Vid efterinjekteringen användes huvudsakligen cement som injekteringsmedel för spricktätning.
