Frostnedbrytning av vattenbyggnadsbetong

Två typer av misstänkta frostsador har noterats på ett större antal betongkonstruktioner vid svenska vattenkraftsanläggningar. Förekomsten av dessa skador har väckt frågor om vilken frostbeständighet betong har i vattenkraftsmiljön. Till viss del kan vattenkraftsmiljön jämföras med den miljö som råder för hamn-, kanal-, sluss- och brokonstruktioner i kontakt med sötvatten. I arbetet med avhandlingen 'Frost-induced deterioration of concrete in hydraulic structures – Interactions between water absorption, leaching and frost action' har samverkan mellan olika förekommande nedbrytningsmekanismer undersökts experimentellt genom fält- och laboratoriestudier.

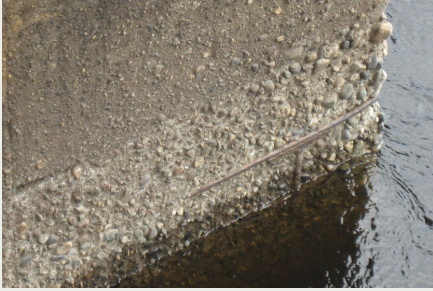
Det svenska klimatet ställer höga krav på betongens frostbeständighet i konstruktioner i ständig kontakt med vatten. Detta gäller speciellt för betongkonstruktioner vid vattenkraftverk. I de södra delarna av landet utsätts dessa konstruktioner årligen för ett större antal fryscyklar och korta perioder av sträng kyla. I de norra delarna av landet är förhållandet omvänt, vilket innebär långa perioder av sträng kyla och ett mindre antal fryscyklar. Med tiden har två typer av skador, vilka misstänks bero på frostnedbrytning, uppkommit på betongkonstruktioner vid vattenkraftverk. Den första typen av skada karaktäriseras av nedbrytning av betongens ytskikt längs vattenlinjen. I det korta perspektivet friläggs grövre ballastkorn medan armeringen friläggs i det längre perspektivet. Den andra typen av skada karakteriseras av spjälkning av betongsjok långt under vattenlinjen på tunna betongdammar. Storleken på dessa betongsjok har i några fall uppgått till flera kvadratmeter. Vid långt gången nedbrytning uppkommer en risk för genomgående hål i dammen. Exempel på de två typerna av misstänkta frostsador kan ses i Figur 1.

Eftersom skador längs vattenlinjen återfinns både på upp- och nedströmssidan vid vattenkraftverk kunde nötning av is och drivgods avfärdas som den dominerande skademekanismen. På uppströmssidan skaver is och drivgods mot konstruktionerna, medan de på nedströmssidan förs bort av vattenströmmen. Likväl återfinns skador av samma omfattning på nedströmssidan som på uppströmssidan. Inledningsvis låg fokus på att det var frostnedbrytning som orsakade skadorna. Till frysprovningförsöken tillverkades provkroppar av två betongkvaliteter – vct 0,62 och vct 0,54. Den sämre betongkvaliteten representerade vattenkraftsutbyggnaden mellan 1930 och 1950. Betongen saknade luftinblandning. Den bättre betongkvaliteten hade luftinblandning och representerade tidsperioden mellan 1950 och 1970.

Figur 1. Ballast och ingjutet stål gods har frilagts vid vattenlinjen på nedströmssidan av ett vattenkraftverk (vänster bild). Löst hängande betongsjok på uppströmssidan av en tunn valvdamm i betong (höger bild).

dor som föranlett reparationer på kraftverk från aktuell tidsperiod. Avsaknaden av skador på provkroppar med vct 0,54 stämde inte heller överens med iakttagelser av skador på kraftverk uppförda efter 1950. Slutsatsen blev att skador längs vattenlinjen uppstår till följd av samverkan mellan ett flertal skademekanismer.

Var för sig orsakade urlakning, frostnedbrytning och nötning inga eller endast små avskalningar, men genom samverkan mellan de tre skademekanismerna ökade avskalningarna markant, se *Figur 2*. Vid analys av borrkärnor från betongdammen vid Ramsele kraftverk kunde det bekräftas att betongens ytskikt urlakas i kontakt med älvvatten. Det urlakade ytskiktet får därefter betydligt sämre frostbeständighet. De erhållna resultaten från laboratorie- och fältstudierna visade att successiv nedbrytning av betongens yta längs vattenlinjen uppkommer till följd av samverkan mellan urlakning, frostnedbrytning och nötning.

Vid nybyggnad eller reparation av betongkonstruktioner i kontakt med sötvatten bör hänsyn tas till förekommande skademekanismer och hur dessa kan tänkas samverka. Sammanfattningsvis kan val av lämpligt material i kombination med noggrant utförande öka möjligheten att nå ställda krav på god beständighet för betong i vattenbyggnader.

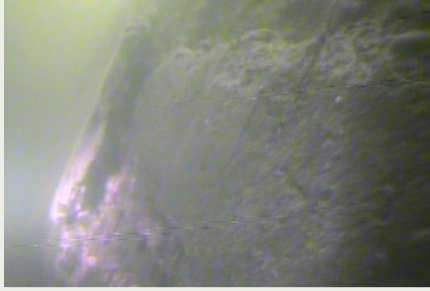
Spjälkning av betong har i ett flertal fall påträffats långt under vattenlinjen på uppströmssidan på tunna betongdammar. Vid inspektioner har dykare kunnat dra loss betongsjok med händerna, se *Figur 1*. Misstankar har funnits om att denna typ av skador orsakats av makroskopisk islinnsbildning till följd av genomfrysning av dammarna. Makroskopisk islinnsbildning påminner om tjälskjut-

ning i mark där tillväxt av islinser i jorden kan orsaka bulor på vägar vintertid. Dålig betongkvalitet och effekter av åldring i kombination med genomfrysning misstänks ha möjliggjort spjälkningen av betongsjok.

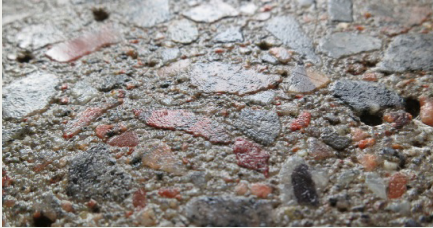
Figur 2. Betongytan efter fyra repetitioner av urlakning, frysprovning och nötning (vänster bild). Spräckt provkropp till följd av makroskopisk islinnsbildning (höger bild). Islinnen är jämntjock över tvärsnittet.

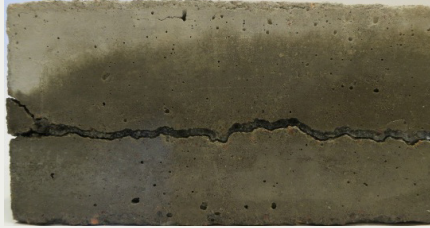
Provkropparna utsattes för frysning från ovansidan, medan undersidan stod i kontakt med ofrusat vatten. Övriga sidor isolerades. Av provkropparna enligt typ (1) var det endast de med vct 0,9 eller högre som spräcktes till följd av makroskopisk islinnsbildning. För provkroppar enligt typ (2) och (3) spräcktes samtliga

betongkvaliteter till följd av makroskopisk islinnsbildning, se *Figur 2*. Lägre vct innebar dock att det krävdes allt längre perioder av frysning för att spjälkning skulle inträffa.
