## Erosionsskydd på Ven

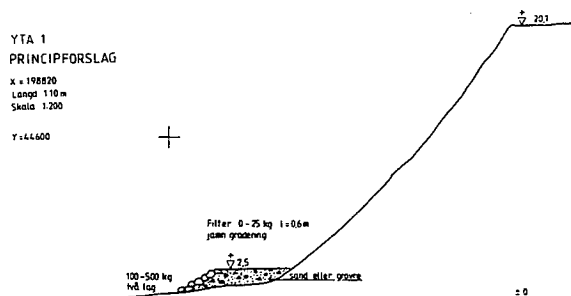
Figur. Provsträcka 1, sektion

110 m, kärna av sand täckt med ett 0,6 m tjockt filter av välsorterat stenmaterial 0 – 25 kg, täckt med två lager natursten 100 – 500 kg (se Figur)

Efter fyra år visade sig Sträcka 1, med **två lager grova block på filtermaterial**, ha motstått vågorna bäst. Det tycks sakna betydelse om filtret endast finns i ett ca 0,6 m tjockt skikt eller om hela banken under ytskiktet utgörs av filtermaterial. Sannolikt är det viktigaste att ytskiktets block har tillräcklig egen massa för att kunna absorbera vågenergin.
