# Välj rätt betong och förebygg risken för delamineringsskador vid produktion av betonggolvet

En kostsam övergång för entreprenörerna har passerats! Nya och gamla erfarenheter har undersökts i SBUF projektet 12805 "Produktion av hårdbetonggolvet". Vid övergången till moderna betongsammansättningar och användningen av nya läggningsutrustningar samt nya läggningssteknik har det skett en ökning av delamineringsskador i betonggolvet. Genom att välja lämplig betongsammansättning, vilken anpassats för dagens nya läggningsutrustningar och teknik, kan risken för delamineringsskador i betongytan undvikas.

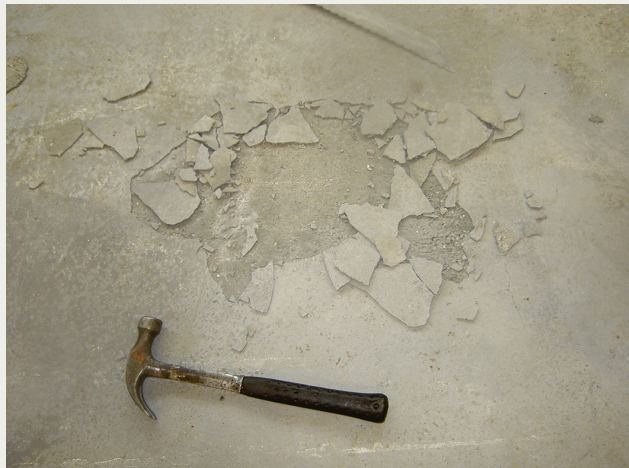
Bild 1. 1-2 mm tunt delaminerat skikt på hårdbetonggolvet med strömaterial.

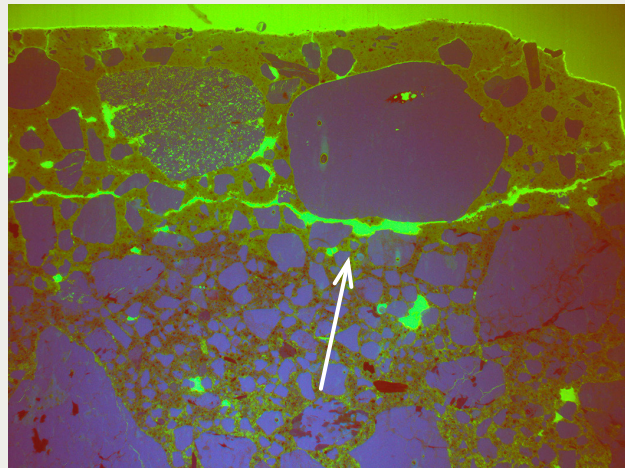
BILD 2. Tunnslipsprov, cirka 25 µm tjockt, tillverkat från ett betonggolvet med ströbetong. Delaminering har skett på cirka 2 mm djup. Se pil.
