# Kartläggning av köldbryggor i Miljonprogrammet

Syftet med arbetet är att undersöka konstruktionen hos vanligt förekommande hustyper i Miljonprogrammet och vad som i praktiken utgör de mest betydande köldbryggorna.

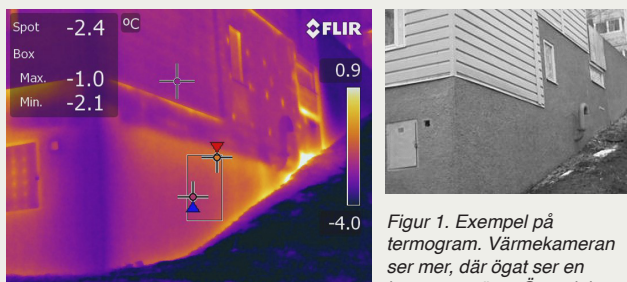
Figur 1. Exempel på termogram. Värmekameran ser mer, där ögat ser en homogen vägg. Övre delen av den putsade betongväggen, lägenhet med fönster, är utvändigt isolerad. Infästningarna syns som små köldbryggor. Källarförråden på våningen under är isolerade invändigt och i mindre omfattning, där är ytttemperaturen högre (till vänster i bild). Under röret till höger ansluter en tvärvägg i betong som en oisolerad köldbrygga och den varmaste fläcken bortanför röret visar var den helt oisolerade källargången börjar. Överst till vänster en plåtfasad som helt skymmer stommen och eventuella köldbryggor för värmekameran. Det går inte att säga något om konstruktionen bakom en plåtfasad.

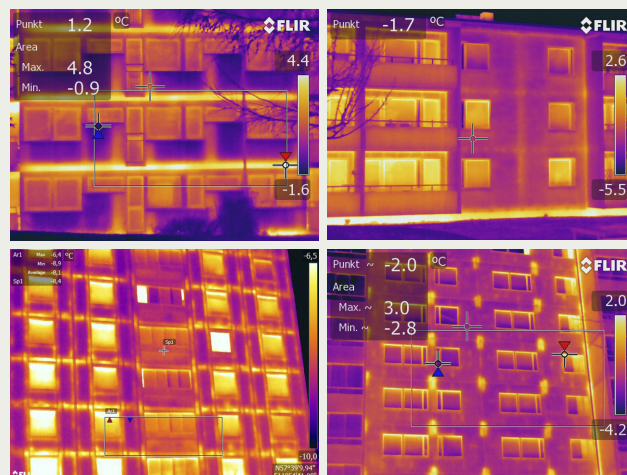
Figur 2. Termogrammen visar olika typer av köldbryggor för olika byggsystem i jämförelse. De övre byggnaderna har båda utfackningsväggar men bjälklagskanten ligger olika långt ut i ytterväggen. Socklarna är oisolerade. De nedre byggnaderna har båda betongsandwichväggar, men de till vänster är bärande upplag för bjälklagen och de till höger istället infästa i stommen i punkter. Förstärkningar i betong ger köldbryggor. Termogrammen till vänster visar båda förstärkta värmeförluster i bjälklagskant orsakade av att ettrörs-värmesystem är ingjutna i mellanbjälklaget, i det övre fallet oisolerat och i det nedre fallet begränsat isolerat. Obs att visade temperaturskillnader bara kan jämföras inom, inte mellan, bilder.
