Sprickor i nyproducerade våtrum

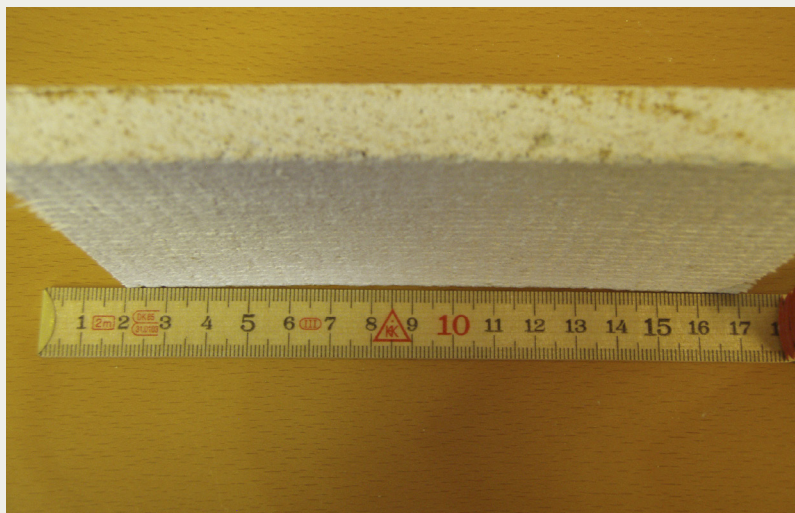
Buktning av magnesiumoxidskiva som utsatts för fukt. (Foto Anders Jansson, SP).

Totalt hittades dock endast sju skadefall hos de tre stora entreprenörerna som alla deltog i SBUF-projektet. Genom SPs skadeutredningsarbete har ytterligare fem skadefall noterats. Gemensamt för de projekt som kommit fram under inventeringen är att alla utom ett har använt typen av skivor innehållande magnesiumoxid. Dessa skivor är relativt nya på marknaden och importeras främst från Kina. Skivorna var skruvade på traditionellt rekommenderat c/c avstånd på reglar, 300 mm. Samtliga projekt har angivit skivan som orsak till den uppstående skadan; skivan har inte varit formstabil utan skapat rörelser och buktning. I de projekt där problem uppstått har 75-100 procent av alla våtrum fått åtgärdas.
