Tillståndsbedömning av våtrum och rör

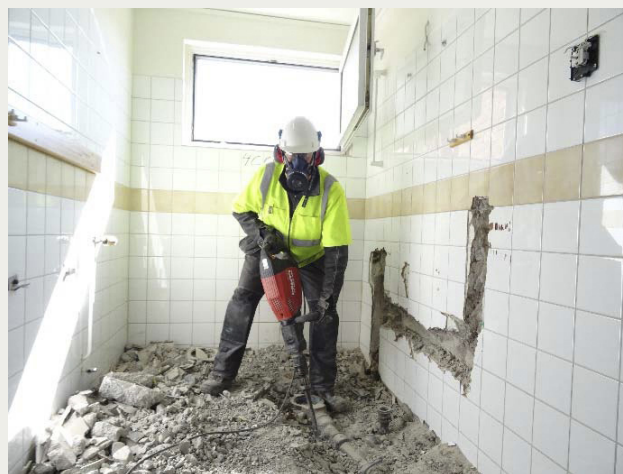
Figur 1. Uppbilning av avloppssystem.

För att undersöka rörsystem för tapp- och spillvatten bilades golv och vägg upp så att all rördragning i badrummen blottades (figur 1). Rörsystemet plockades sedan försiktigt ut och skars upp i provbitar för analys. Förutom i fyra badrum togs provbitar från rördragning för VVC. Totalt togs 64 provbitar. Av proverna var det tio som var utsatta för korrosion som inte påverkat godstjocklek och sju som hade korrosion som gravt påverkat godset. Tre av dessa

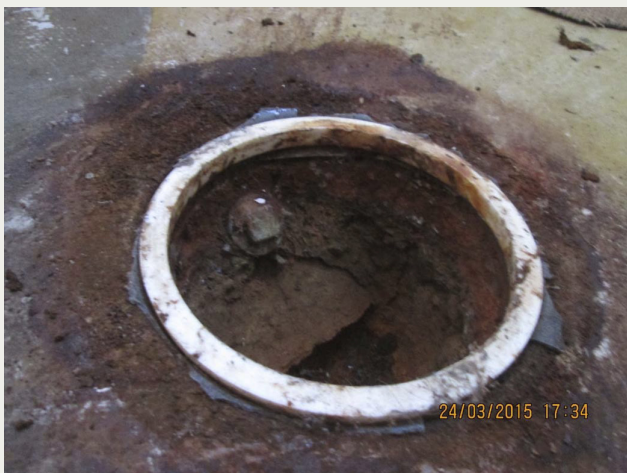
Figur 2. Rost på brunnfläns.

var provbitar som utsatts för hastighetskorrosion i VVC-slingan där delar även tidigare hade blivit ersatta med nya komponenter. Fyra prover togs på golvbrunnar vilka samtliga hade roststat vilket lett till läckage runt brunnen då det hade påverkat tätskiktet runt brunnen (figur 2).

- Ingjutna kopparrör verkar ha klarat sig bra. Däremot påvisade golvbrunnarna problem med korrosion som orsakade läckage under golvmatta.
- I de våtrum med originalväggbeklädnad och med badkar visade undersökningen att städhygienen blir eftersatt bakom badkaret vilket i en del av fallen lett till mikrobiell påväxt. Detta skadar i förlängningen ytmaterial och väggen bakom. I undersökningen har en del stora skador bakom badkar identifierats.

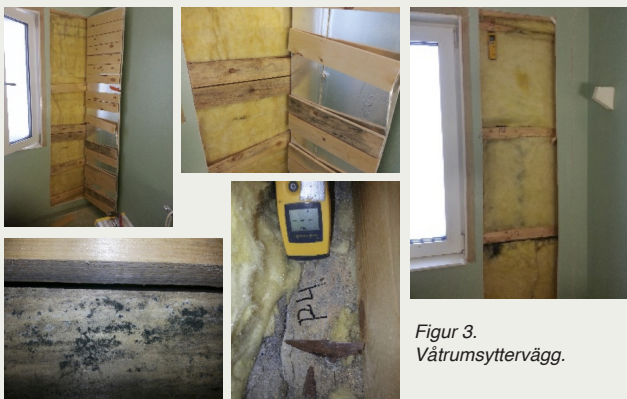
För att kontrollera ytterväggarnas status i badrummen skars ett regelfack upp i varje träyttervägg där ett antal prover för mögel togs från råspont och stomme (figur 3). För samtliga träytterväggar visade resultaten att alla prover tagna på råsponten hade mycket påväxt över hela ytorna. Även flertalet av spikläkten hade mycket påväxt över hela eller fläckvis över ytorna. I sättfix bakom keramikplattor förekom bakterietillväxt. Vid demontering av väggen visade det sig att det fanns nedsmutsning på grund av otätheter i klimatskalet.

Figur 3. Våtrumsyttervägg.

- Konstruktioner med organiskt material är utsatta. I så gott som alla sammanhang där det förekommer träkonstruktioner finns det också mögelpåväxt.
- Ytterväggskonstruktionerna utförda med träregelstomme visade på stora brister i lufttätthet med inblåsning och nedsmutsning som följd. Detta är av vikt även fuktekniskt då detta kyler ner ingående material vilket i våtrumsytterväggar kan leda till förhöjd relativ fuktighet som är gynnsamt för mikrobiell påväxt.
