Beständighet för lufttätetslösningar i byggnader

Syftet med projektet var att utvärdera hur lufttätet i byggnader förändras över tid och vilka metoder för att uppnå lufttätet som har lång hållbarhet eller försämras före förväntad tid, 50 år. Projektet var uppdelat i två delar varav en var laboratorietest av olika produkter med accelererad åldring, och den andra delen var utvärdering av äldre befintliga byggnader.

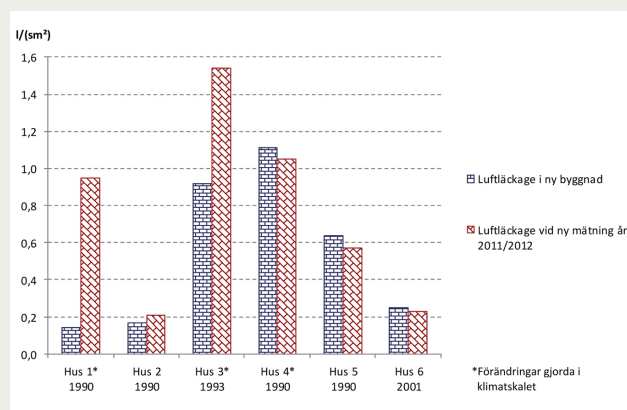
Figur 1. Resultat från mätningar i undersökta hus. Mindre variationer är förväntade på grund av mätosäkerheter.

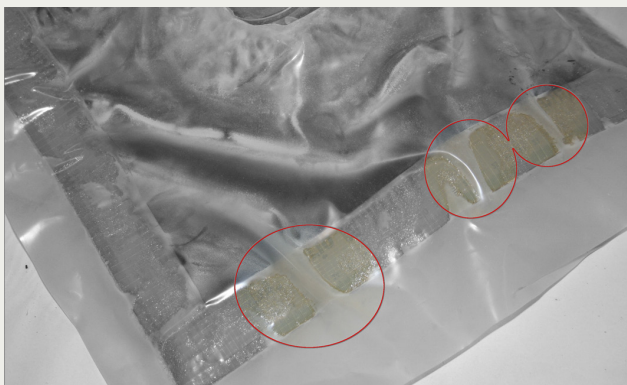
I rummet i laboratoriet var luftläckaget 0,11 l/(sm²) före åldring och 0,22 l/(sm²) efter åldringen. Det blev med andra ord fördubblat luftflöde genom klimatskalet. Merparten av lösningarna hade bibehållit sin lufttätethet efter åldringen motsvarande 50 år. Lösningar som främst medfört att tätheten försämrats var två skarvtejper, en stostejp, en syllisolering samt två fogmassor. Att lösningar med de aktuella tejperna på plast blir otäta kan bero på att det bildats kanaler i tejpens som troligtvis uppkommer då tejpens och plasten drar ihop sig olika mycket, se Figur 2. Liknande fenomen skedde med den ena syllisoleringen bestående av gummilister som är limmade på en plastremsa, se Figur 3.

Figur 2. Plastfolien och tejperna har dragit ihop sig olika mycket vilket lett till kanaler där luft kan passera.

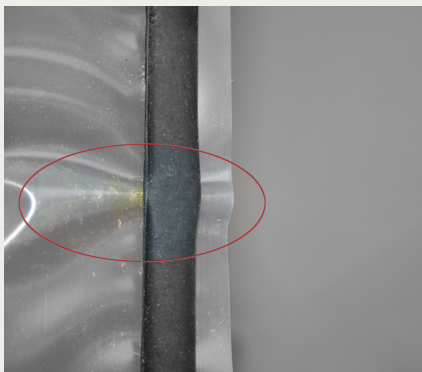
Figur 3. Liksom för tejp och plastfolie har de olika materialen i syllisoleringen dragit ihop sig olika mycket och det bildas kanaler.

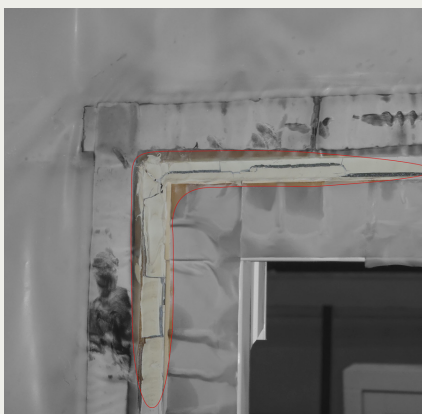
Avseende fogmassorna som användes i detta försök hade de som förblev täta härdat homogent och var fasta. De otäta fogmassorna hade däremot härdat ojämnt med en del hårdare partier medan andra delar var mjuka. Det kan vara så att den ojämna härdningen skapar spänningar i materialet så att när byggnadsdelarna rör på sig spricker fogmassorna, se Figur 4.

Figur 4. Fogmassan i tätning mellan fönsterkarm och vägg har spruckit och blivit otät.
