## Takkonstruktioner med stora spännvidder

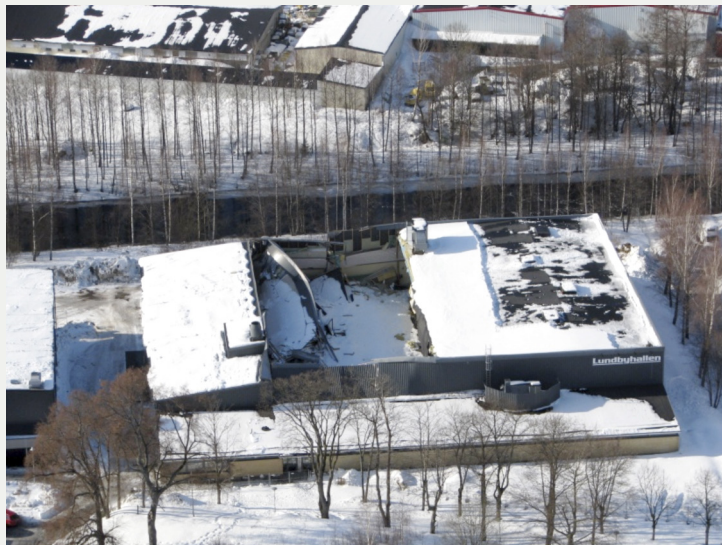
Figur 1. Borås, del av byggnad har kollapsat.
