Bropelare med sprickfri kringgjutning

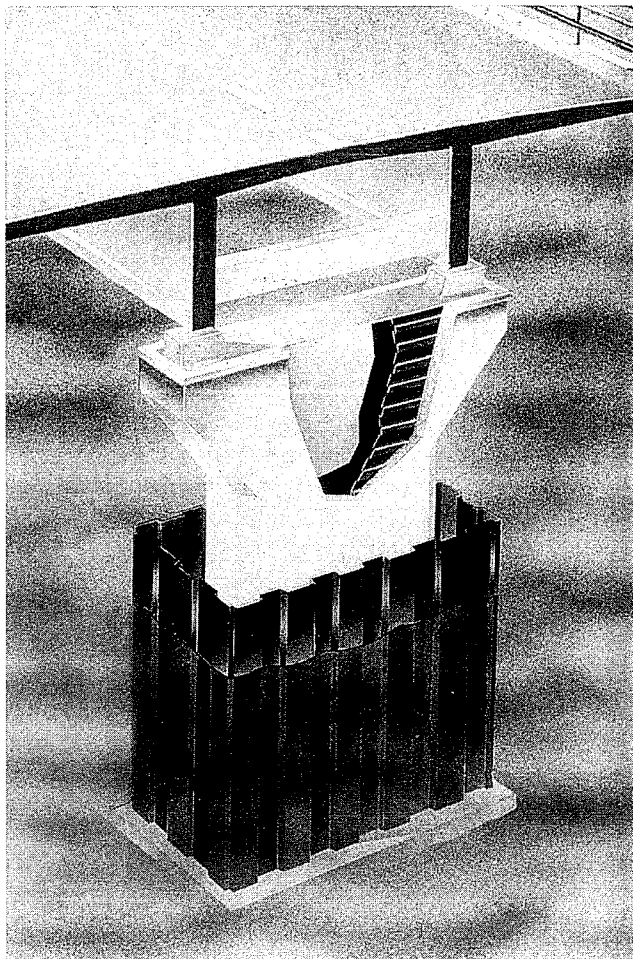
Många broar från 60- och 70-talen måste nu repareras. På Ölandsbrons pelare hade 5 - 10 cm betong sprängts loss i skvalpzonen. Otät betong hade gjort att klorider anrikades i pelarna med armeringskorrosion, spjälkning och betongskador som följd. Pelarna reparerades 1990-94 med en ny konstruktionslösning för sprickfri kringgjutning med hjälp av ett glidskikt mellan den gamla pelaren och kringgjutningen (se fig. 1).

Fig. 1. Arbetet sker helt i torrhet i en kassun som står på bottenplattan. Ett glidskikt påförs den befintliga pelaren och kringgjuts

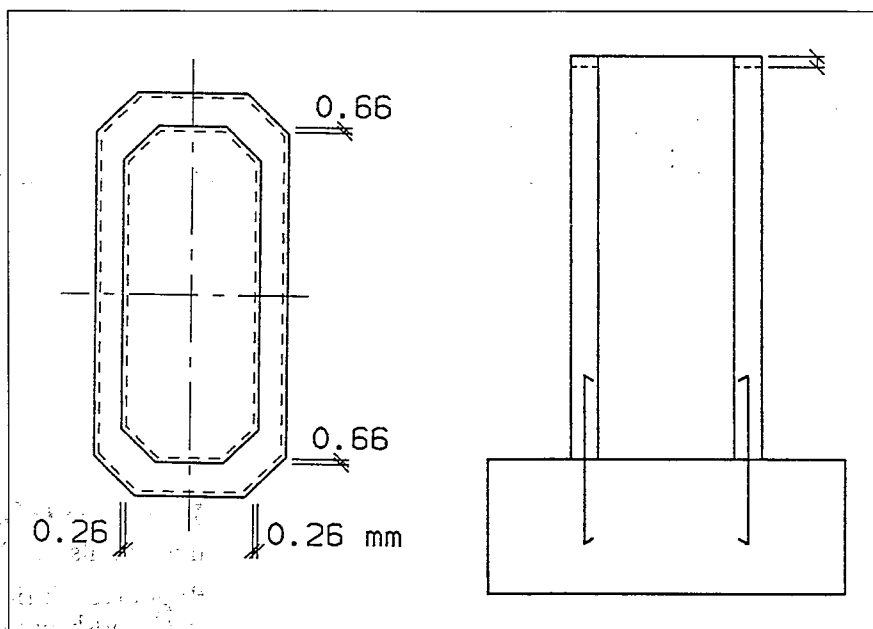
De rörelser som behöver tas upp i glidskiktet orsakas främst av att kringgjutningen krymper när den svalnar (fig. 2). Kringgjutningen ovanför vattentytan krymper även av uttorkning.

Fig. 2. Kringgjutningens rörelsebehov horisontellt (avsvalning 0,16 promille samt uttorkning 0,10 promille) och vertikalt (10 m pelare minskar 1,64 mm vid 20°C avsvalning, krympning tillkommer)

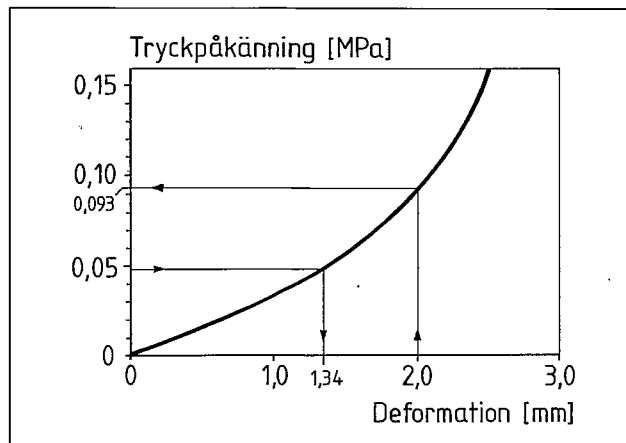
Baserat på uppmätta last-deformationskurvor (exempel, se fig. 3) för glidskiktet vid normalkraft och skjuvkraft kan man dimensionera pelarkringgjutningar med glidskikt så att de inte spricker av reaktionsvärme eller av krympning. Fig. 4 visar hur dragpåkänningar uppkommer i kringgjutningens långsidor.

Fig. 3. Uppmätt arbetskurva för glidskikt med cellplastskikt

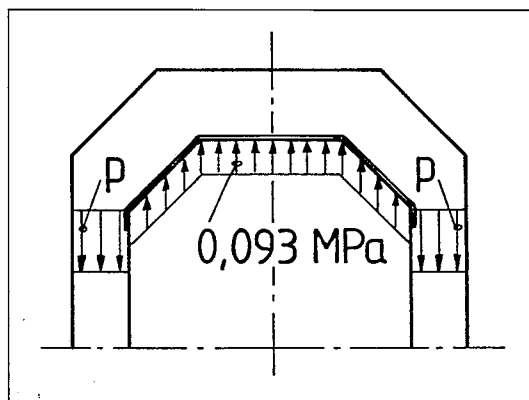
Fig. 4. Dragpåkänningar i kringgjutningens långsidor
