## Korrosionsprovning av olika typer av bergbultar

Bergbult av kolstål, förzinkat kolstål, förzinkat och epoxibelagt kolstål och rostfritt stål är alternativ för bergförstärkning i tunnlar. Osäkerhet råder avseende korrosionsrelaterad livslängd hos ingjutna bultar, liksom korrosionsskyddsförmågan hos använda ytbeläggningar. Detta på grund av dålig tillgång på data och eftersom synliga delar snabbt får kraftiga angrepp medan tillståndet hos delar i berg är okänt.

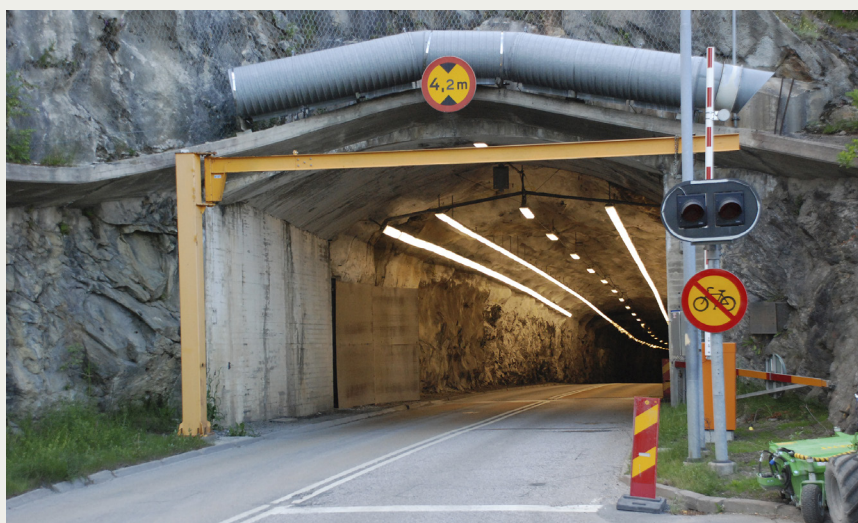
Figur 1. Provplats Muskötunneln

Samtliga korrosionsprovade bergbultar har exponerats i bergväggen under två år i Muskötunneln och i Äspötunnel, figur 1. Under exponeringen har bergbultarna varit utsatta för ett relativt stagnant vatten i berget under den större delen av provningstiden.

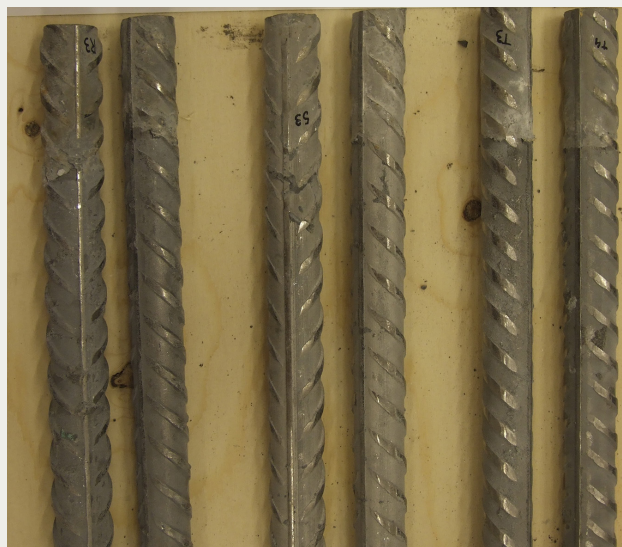
Bergbultar i rostfritt stål hade inga synliga korrosionsangrepp, varken efter ett års sprutning med 3 % NaCl eller efter två års korrosionsprovning i någon av tunnarna, figur 2.

Figur 2. Rostfria bergbultar exponerade två år i Äspötunnelns bergvägg.

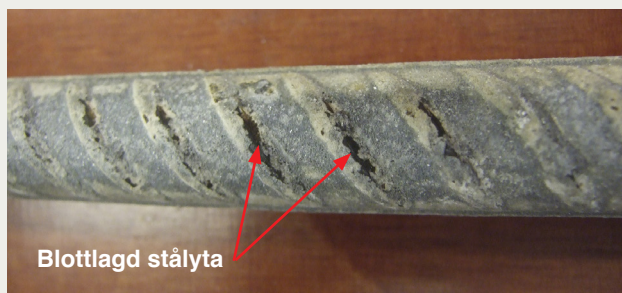
Varmförzinkade bergbultar har vitrost på ytor exponerade i tunnarna och på ytorna i borrhålen. För bultar med cirka 45 µm ursprunglig zinksjiktjocklek var zinksjiktet lokalt helt bortfräat i kontakt med anläggningscement efter två års korrosionsprovning. Korrosionshastigheter för både ingjutna ytor och fritt exponerade för vatten längst in i berget var cirka 20 µm zink per år. Den höga korrosionshastigheten för zink var oväntad, figur 3.

Korrosionsskydd genom varmförzinkning har troligtvis en relativt kortvarig skyddsverkan genom att zinkmetallen förbrukas, både som oskyddad och under anläggningscement under de fuktiga förhållanden som funnits i de förborrade hålen i berget. Varmförzinkade bergbultar med epoxibeläggning ska noggrant specificeras och kontrolleras vid leverans för att säkerställa lång livslängd på korrosionsskyddet. För detta rekommenderas starkt att man utgår från europastandarderna EN 15773 (2009) och EN 13438.

Figur 3. Varmförzinkad bergbult där zinksjiktet är fläckvis bortkorroderat lokalt efter två år i Äspötunnelns bergvägg.

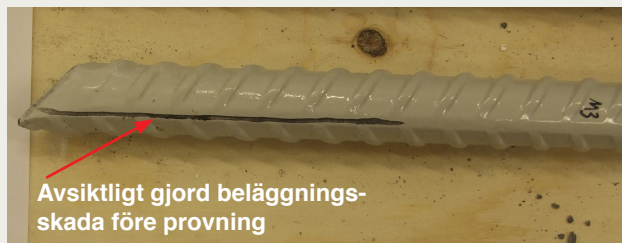
Epoxibelagda varmförzinkade bergbultar. Samtliga epoxibelagda och varmförzinkade bergbultar är helt oskadade efter två års korrosionsprovning, figur 4.

Figur 4. Exempel på en epoxibelagd varmförzinkad bergbult med en avsiktligt gjord beläggningsskada ned till stålyta som exponerats två år i Muskötunnelns bergvägg.
