Läckande borrhål, problem?

Bakgrund till forskningsprojektet

Detta projekt med ett läckande borrhål i en mediatunnel finansierades främst av SBUF och TeliaSonera.

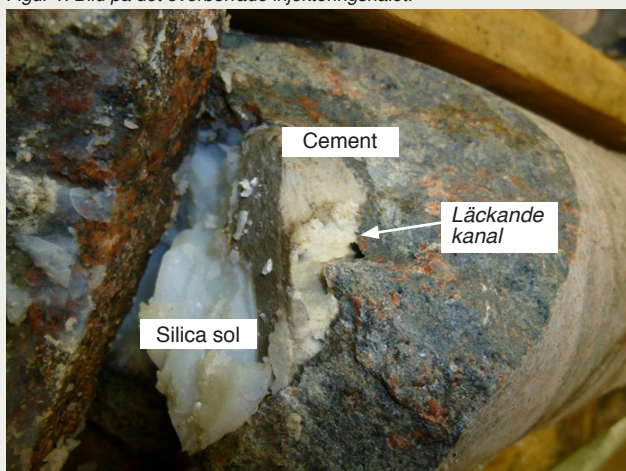
Figur 1. Bild på det överborrade injekteringshållet.

Överborrning av det tidigare injekterade borrhålet verifierade att sprickan inte blivit tät. Från sprickläget längs hela injekteringspluggen kunde en kanal skönjas. Sektionsvisa hydrauliska tester utfördes och bekräftade en hydraulisk sprickvidd på cirka 50 µm 3,3 m in från tunnelvägg. Den teoretiska modellen för hydraulisk gradient och skjuvkraft från vattnet innebär att ju större sprickvidd desto större blir skjuvkraften, eller ju större den hydrauliska gradienten är desto större blir skjuvkraften.

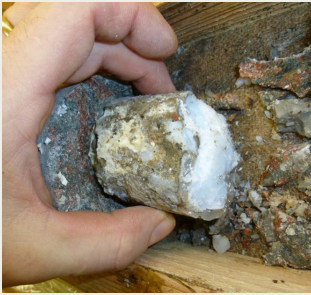
Figur 2. Bild på injekteringspluggen vid den läckande sprickan cirka 3,3 m in i kärnan.

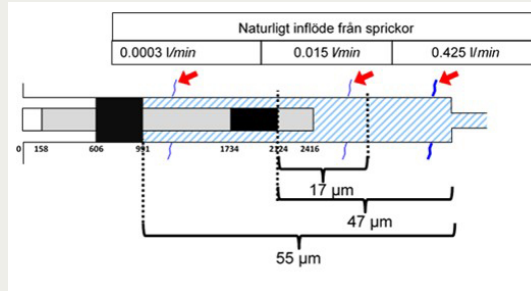
Figur 3. Figur visande de viktigaste analyserna från de sektionvisa hydrauliska testerna.

De hydrauliska testerna visade på en hydraulisk sprickvidd på 50 µm. Konnektionstesterna visade en hydraulisk gradient på minst 60 m/m. Med teorin om skjuvkraft och gradient motsvarar detta en pådrivande kraft från vattnet på 15-20 Pa. Totalt utfördes fyra injekteringar av borrhålet inklusive ordinarie efterinjektering mellan åren 2010 och 2013. Ordinarie injektering utfördes med silica sol. Borrhålet blev inte tätt. Detta vittnar om att skjuvhållfastheten vid avslut av injekteringen var lägre än de 15-20 Pa som är vattnets pådrivande skjuvkraft antogs vara.

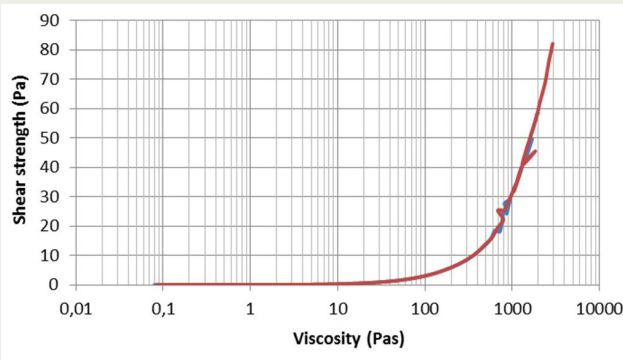
Figur 4. Diagram över styrketillväxten under gelningen för silica sol medan viskositeten ökar.

Silica sol beter sig som ett flytande material i början som sedan går över till ett mer duktilt material och slutligen åt ett mer sprött beteende. En serie av uppmätta fallkonsvärden jämfördes med nya reologiska mätningar av skjuvhållfastheten (Nilsson och Livieros, 2017). Båda mätningarna stämmer bra överens med en tolkad skjuvgräns på 60-80 Pa vid geltid.
