# SBUUF informerar

## Parkeringsdäck av betong – skador och reparationer

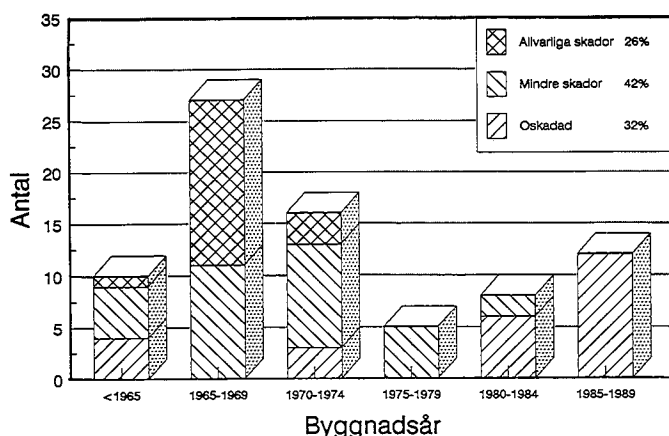
Fig 1. Byggnadsår

I centrala Göteborg finns 92 parkeringshus. Uppgifter har erhållits om 83 av dessa. Hälften är byggda före 1970 och mer än 90 % är av platsgjuten betong.

Det är bara P-hus äldre än 1975 som fått konditionsbedömningen "Allvarliga skador". Andelen med allvarliga skador i åldersgruppen 1965–69 är mer än 50 % och **inga** i den åldersgruppen är "Oskadade"!

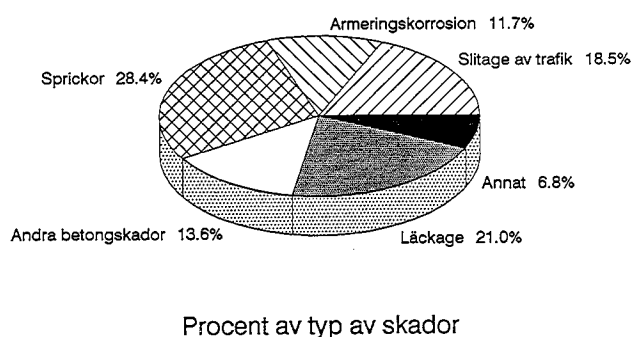
Fig 2. Fördelning på skadetyper

En mängd olika skadetyper finns representerade. Sprickor är mest förekommande, även i de yngsta parkeringshusen. Läckage och sli-

tage av trafik är också vanligt. Andra betongskador och armeringskorrosion är skadetyper som anges något mera sällan.

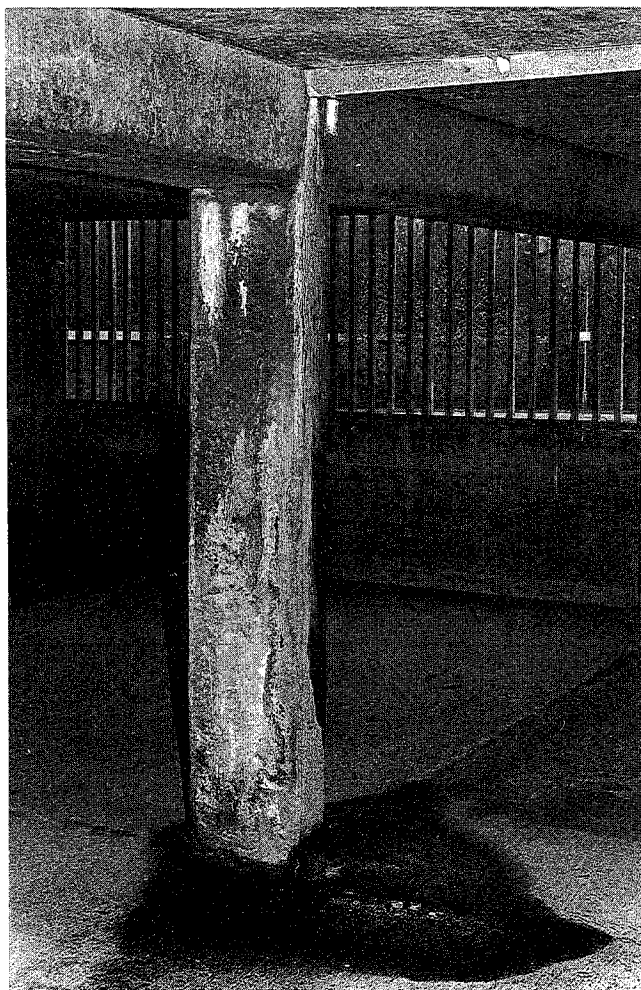
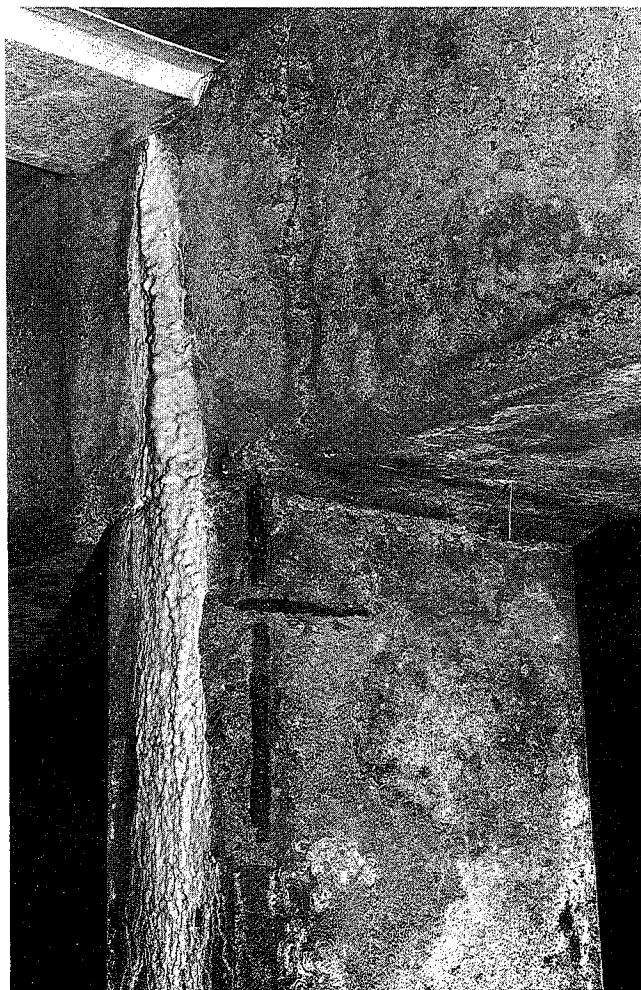
Fig 3–4. Läckage från hänggränna under dilatationsfogar med utfällningar samt armeringskorrosion
