Naturlig sprickbildning i nya småhus

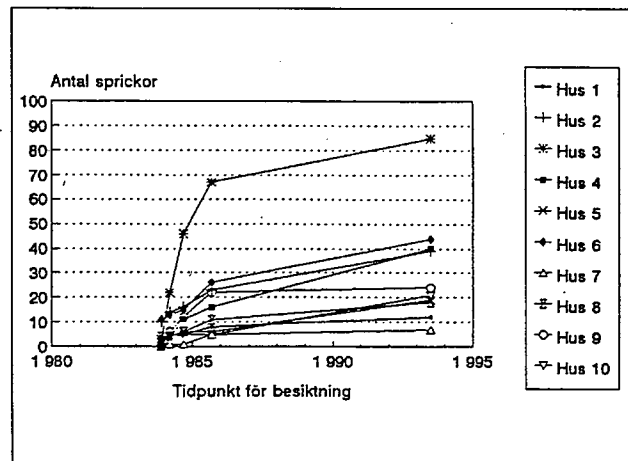
Exempel på naturlig sprickbildning i tio småhus i Göteborg
