Lufttätthet i hus byggda med träregelstomme utan plastfolie

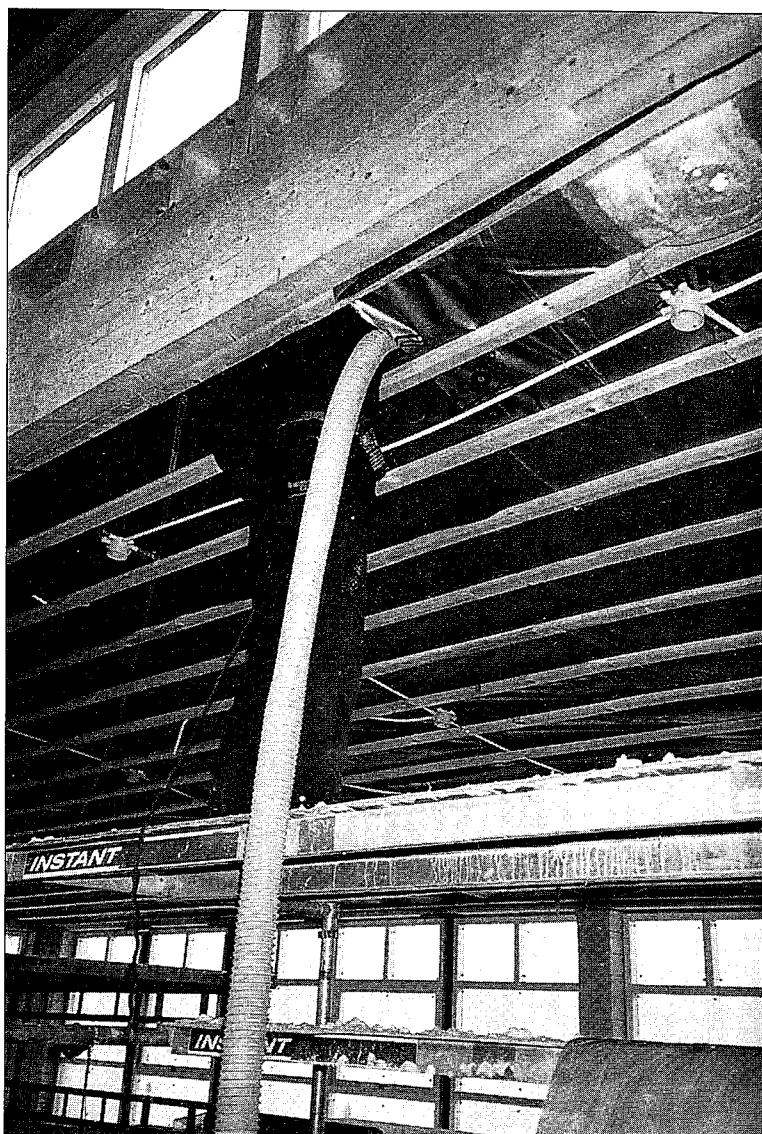
Vid installation av lösullsisolering i parallelltaket på bilden skars tätskiktet upp. Därefter sprutades isoleringen in genom hålet. Lagningen av hålet utfördes med en fiberduk som häftades till den intilliggande glespanelen. Lufttäteten bedöms vara dålig i detta skikt.
