VVC forskning Fördjupningsrapport

VVC forskning, fördjupningsrapport

Korthet: Fördjupning av tappvarmvatten- (VV) och tappvarmvattencirkulation (VVC) och deras energiförluster.

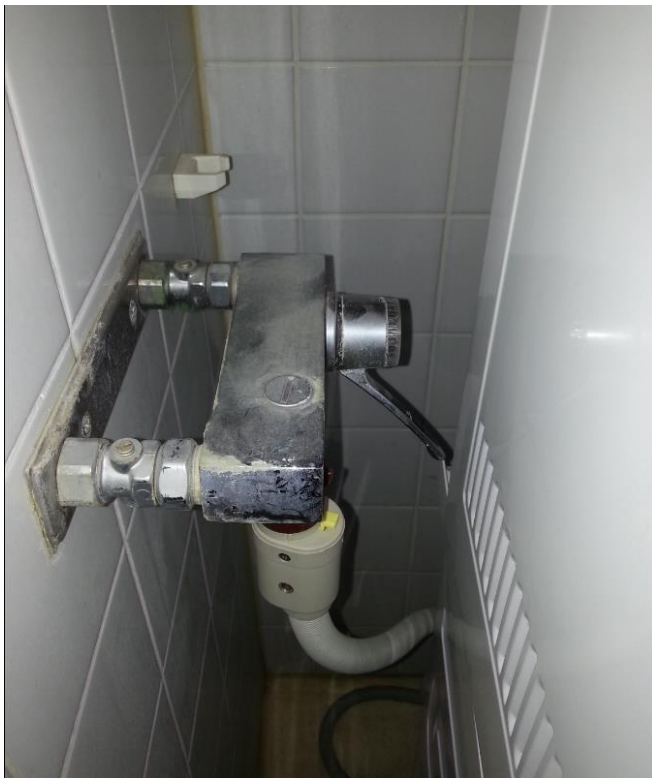
Figur 2 Foto av äldre blandaren.

Fastigheten hade mellan 2010 och 2016 problem med låga VV- och VVC-temperaturer i delar av byggnaden. De låga temperaturerna berodde på en blandare utan backventiler som alltid stod i "öppet" läge. Blandaren hade sedan en tvättmaskin ansluten till sig. KV (högre tryck) gick bakvägen och tryckte KV in i VV-ledningen (när tvättmaskinen inte var igång). Samma problem hade uppstått om kranen till blandaren var kopplad till en diskmaskin, handhållen dusch med "avtryckare". Lägenhetsinnehavaren bytte blandaren 2016 i egen regi vilket löste problemet. VVC-temperaturen höll sig stabil på ca 51 °C (UC).

Bilderna nedan visar den äldre blandaren (figur 2) och den nya blandaren (figur 3). Båda blandarna ger upphov till samma problem. Kranen är i båda fallen i "öppet" läge, vilket är normalfallet för denna lägenhet då lägenhetsinnehavaren inte stänger kranen mellan tvätt omgångarna.

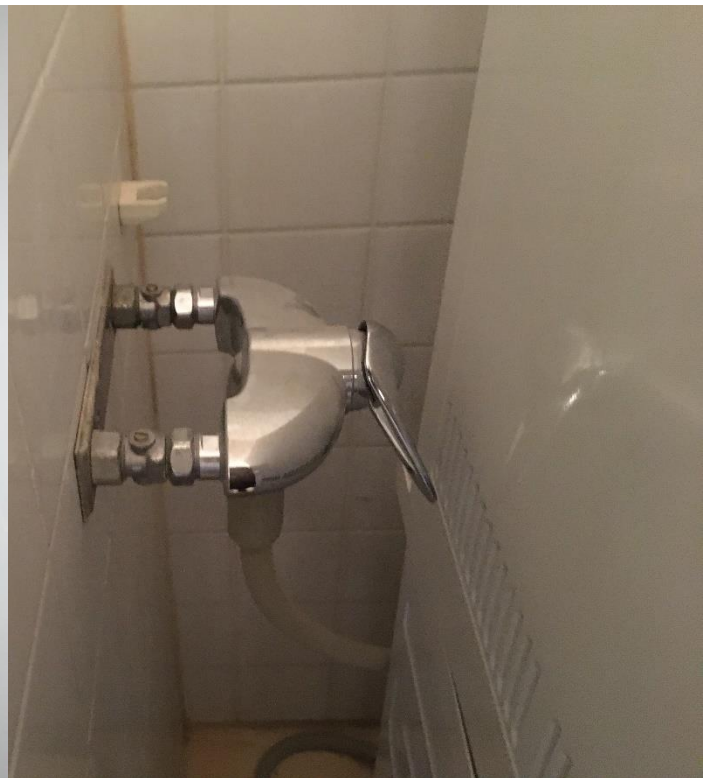
Figur 3 Foto av nya blandaren.

VVC-fördjupning (2020) visar att trots ny blandare är installerad kunde problemet återskapas genom att ställa den nya blandaren i 50 % KV och 50 % VV. Liknande resultat erhöles även vid ca 10 % KV och 90 % VV. Problemet uppstår när enheten till blandaren (tvättmaskinen i detta fall) inte används. Då går KV bakvägen in i VV-ledningen. Det är oklart varför det fylls på med KV i VV-ledningen. En bedömd orsak är att det tappas VV i andra lägenheter och istället för att fyllas på med KV i undercentralen fylls det i stället på med KV i VV-ledningen vid blandaren. Loggningen med 50 % KV och 50 % VV varade i ca 2 timmar (10:00 – 12:00) och ger inte en hel bild över förloppet. Föreningen består av över 120 lägenheter och mätningen skedde mitt under dagen, det är rimligt att anta att det tappas varmvatten kontinuerligt under mätningen någonstans i föreningen som utgjorde att KV gick in i VV-ledningen.

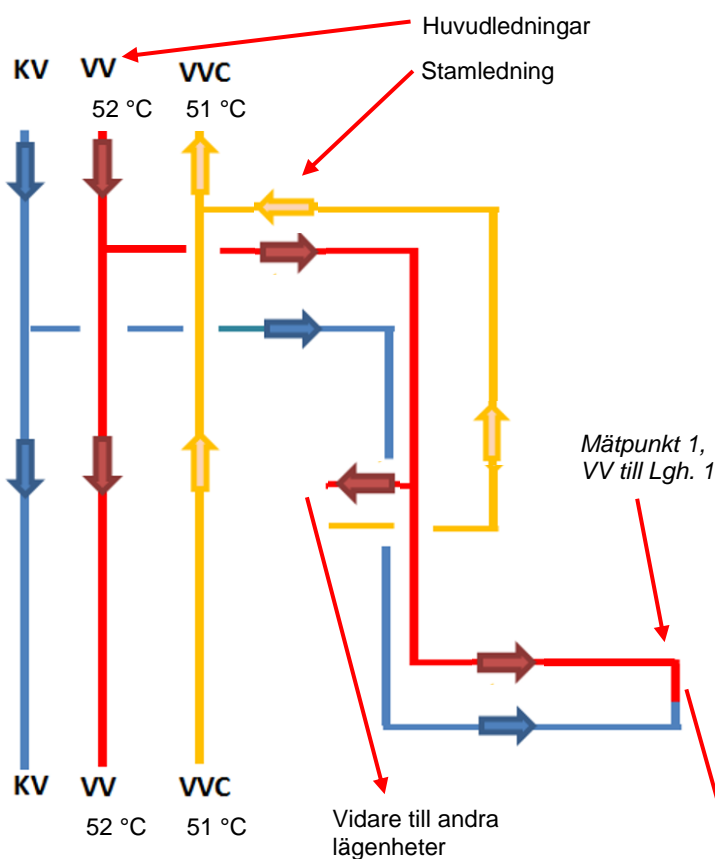
**Felaktig blandare
0% VV 100% KV (normalt)**

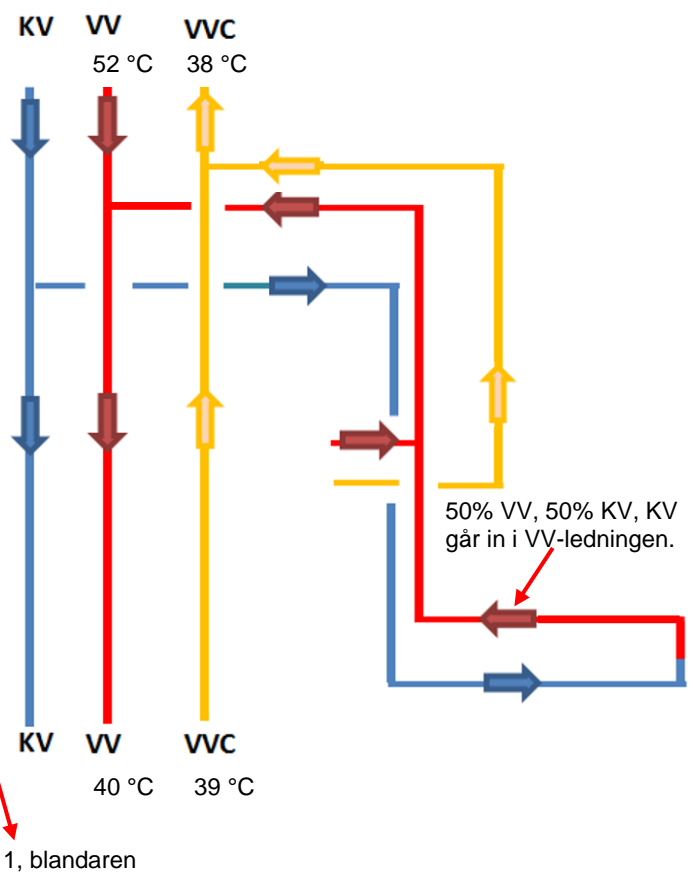
Temperatur vid:	Före stamledningen Medeltemperatur °C	Efter stamledningen Medeltemperatur °C	Differens °C
100 % KV 0 % VV	52,8	52,8	0
50 % KV 50 % VV	52,1	39,6	12,5

**Felaktig blandare
50% VV 50% KV (KV kyls ner VV)**

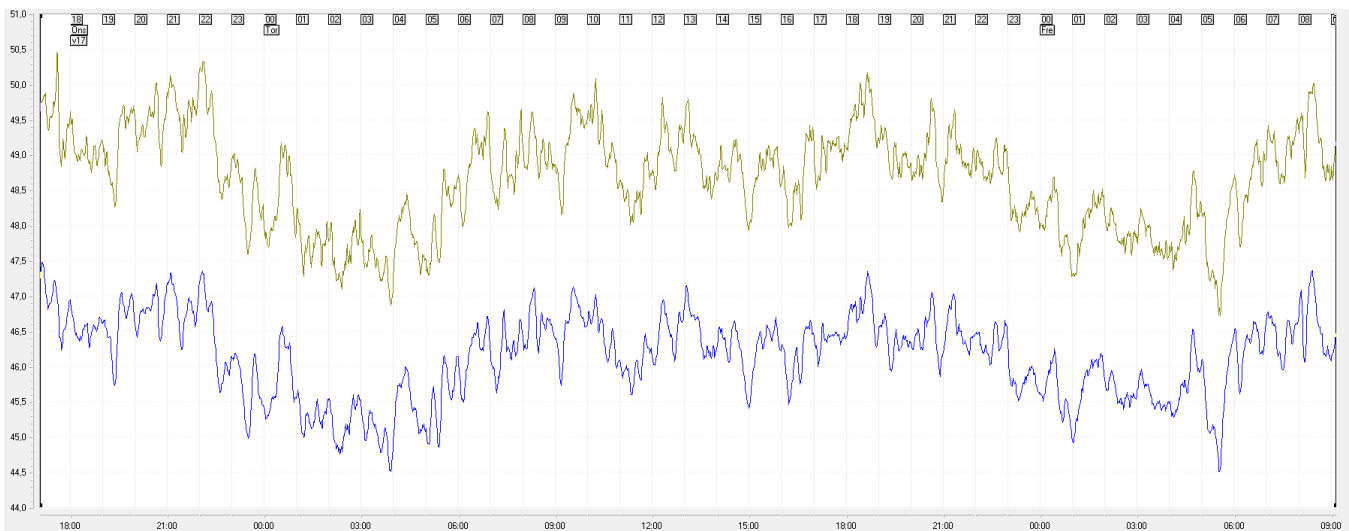
Temperaturloggnigen som visas i nedanstående diagram är mellan en stor genomföring som går mellan två huskroppar i en källare. Mätningen visar att genomföringen bidrar till en ökad energiförlust på ca 6 700 kWh per år.

Före genomföring	Efter genomföring	Differens	Flöde	Energiförlust
	°C	°C	°C	l/s	kWh / år
Mätvärden:	48,6	46,1	2,5	0,075	6 700

Figur 4 Temperaturdiagram över temperaturdifferensen vid en rör genomföring via en vägg.

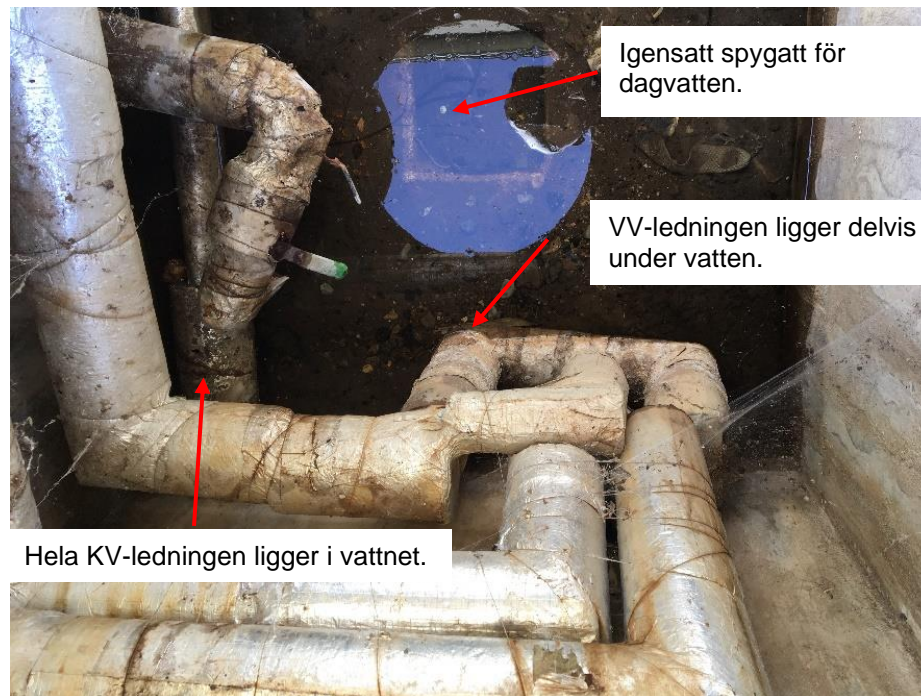
Vid första besöket (2018) undersöktes inte kopplingsbrunnarna. Vid fördjupningsstudien (2020) upptäcktes det att alla 3 kopplingsbrunnar hade vatten i sig. Vattennivån nådde i en av brunnarna (kulvert 3) upp till VV-ledningen och dess isolering. Alla vattenbrunnarna har tidigare haft en högre vattennivå i brunnen (minst 1 meter), dessa syns då vattnet lämnat kvar "nivå" markeringar i brunnen. Vid alla 3 kopplingsbrunnar vid återbesöket nådde vattnet i brunnen över kallvattenledningen som var placerad längst ned i kopplingsbrunnen.

Figur 5 Foto på inkommande stamledning till kopplingsbrun 3

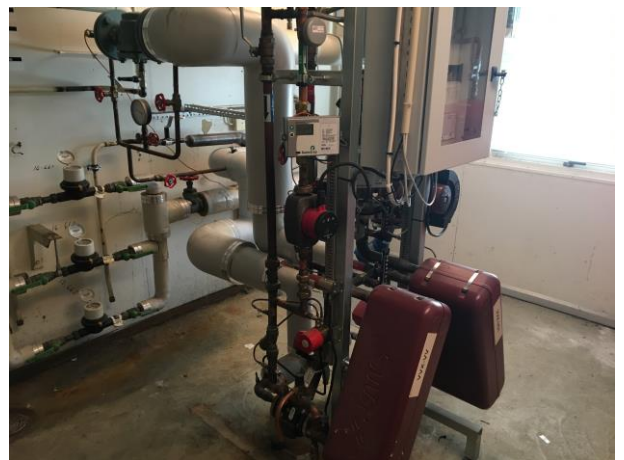
Undercentral, tryckstyrd VVC-pump.

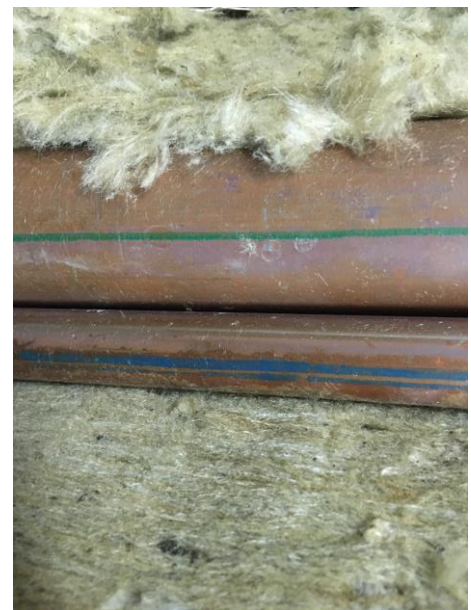
VV och VVC-ledningen ligger diktan varandra, koppar mot koppar.

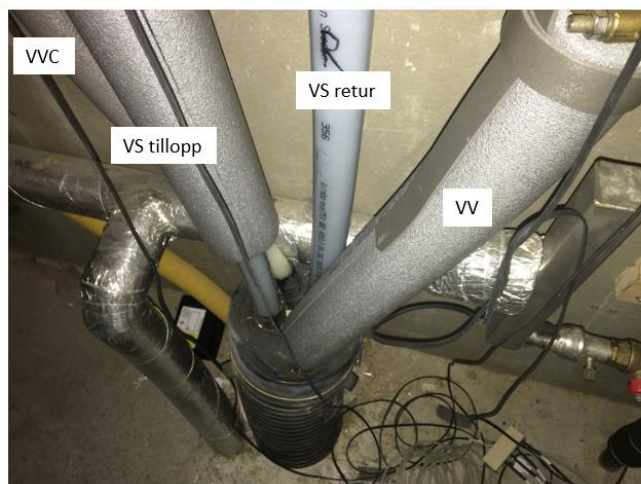
Kulvert i UC.

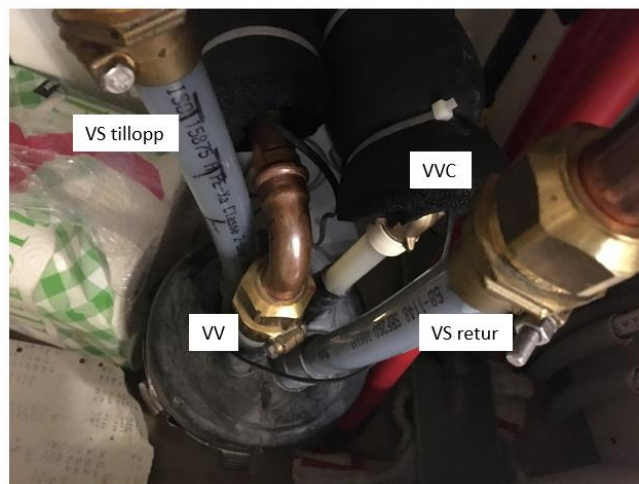
Kulvert i teknikrum i lägenhet

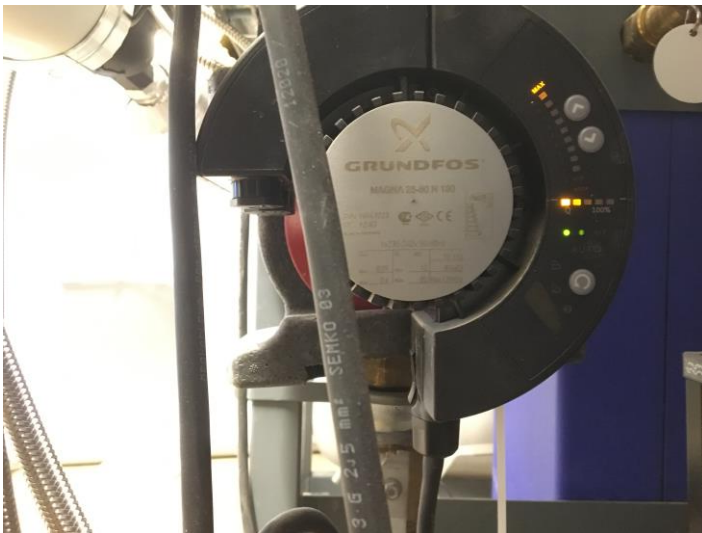
VVC-pump. Inställd för variabelt flöde.

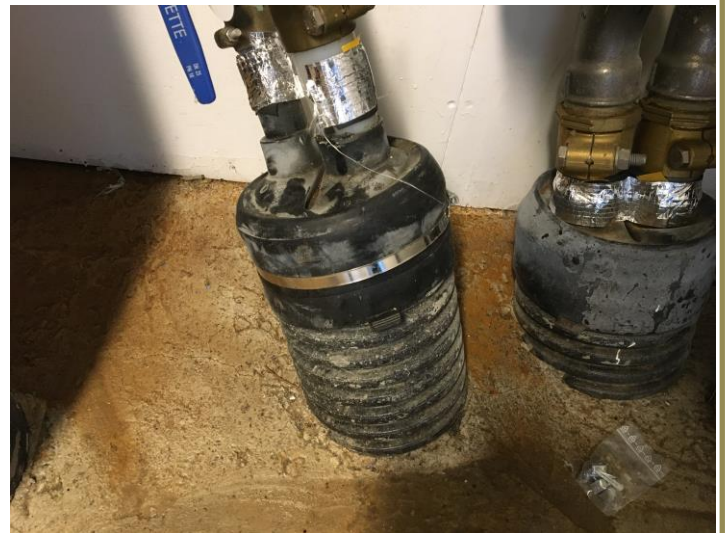
VV och VVC kommer upp i UC samisolerat.

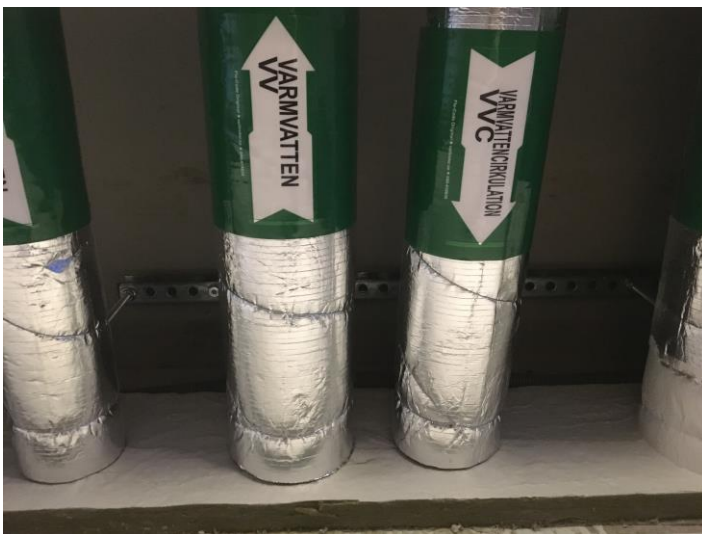
VV- och VVC-ledningar är inte samisolerade i höghusen.

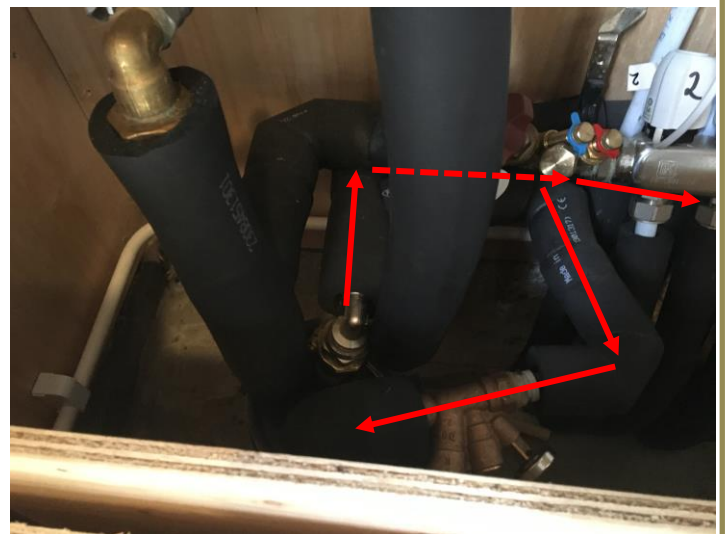
VV- och VVC-ledning i förråden i låghusen, röd pil. VVC går en kort bit i förrådet för att sedan vända.

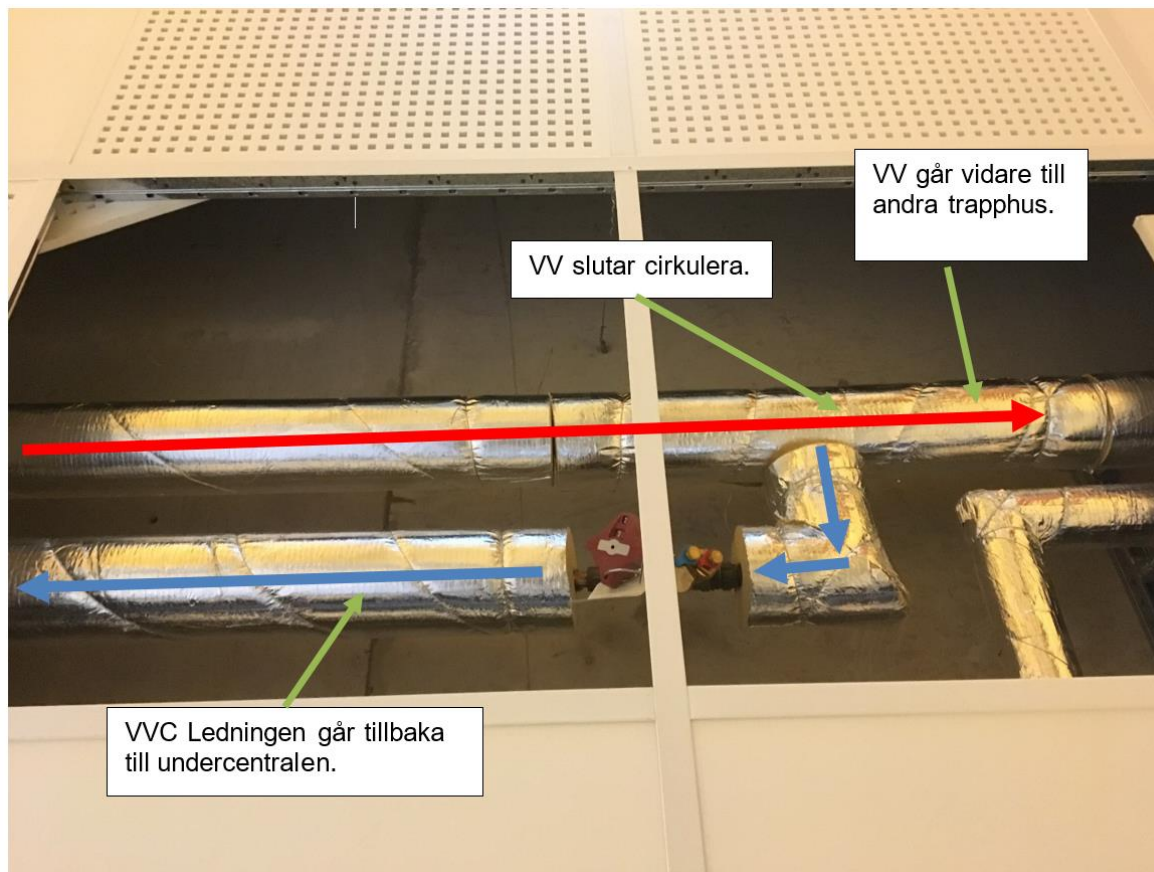
Figur 23 Foto på retur av en av VVC-stammarna.

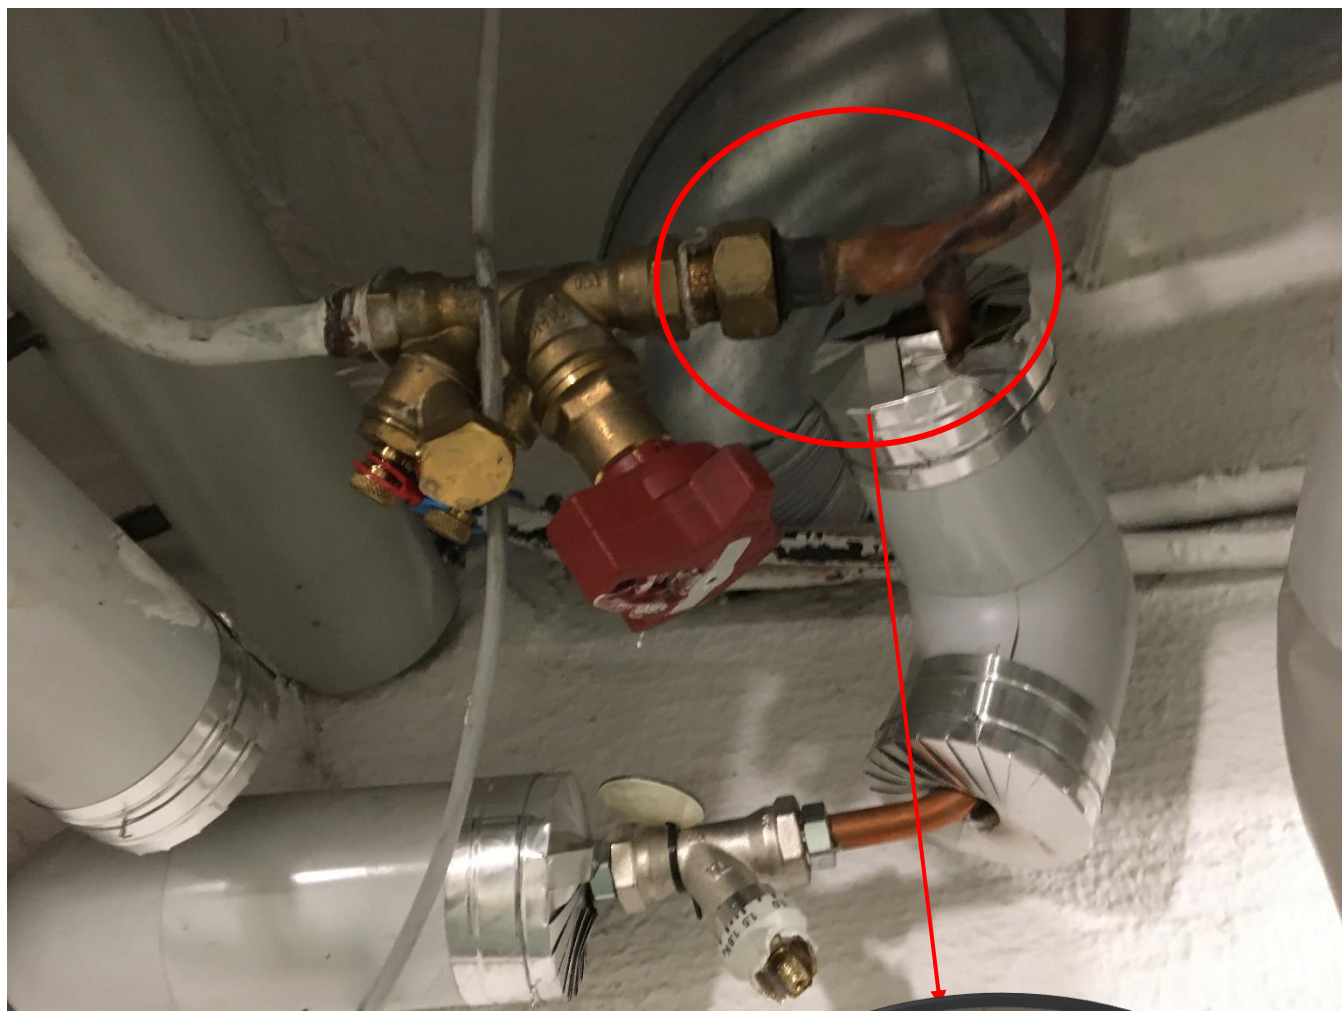
Fastigheten saknar möjlighet att injustera flödet till varje byggnad vilket medför att flödet i VVC-ledningen tar den lättaste vägen. Däremot sitter det ett par injusteringsventiler på vissa stamledningar som går från lägenheterna till huvudstamledningen i varje byggnad. Flera av dem är dock felinstallerade vilket påverkar injusteringen. Avståndet på en rak ledning före en STAD-ventil ska vara rördimensionen x 5 och efter STAD-ventilen ska sträckan på en rak ledning vara rördimensionen x 2.

Figur 30 STAD-ventil och en STK-ventil
Felaktigt installerad STAD-ventil.
Utöver att det är inte tillräckligt med raksträcka framför och bakom STAD-ventilen är röret sammanpressat och ett insvetsat kopparrör nära ventilen leder till en TA-STK-ventil.

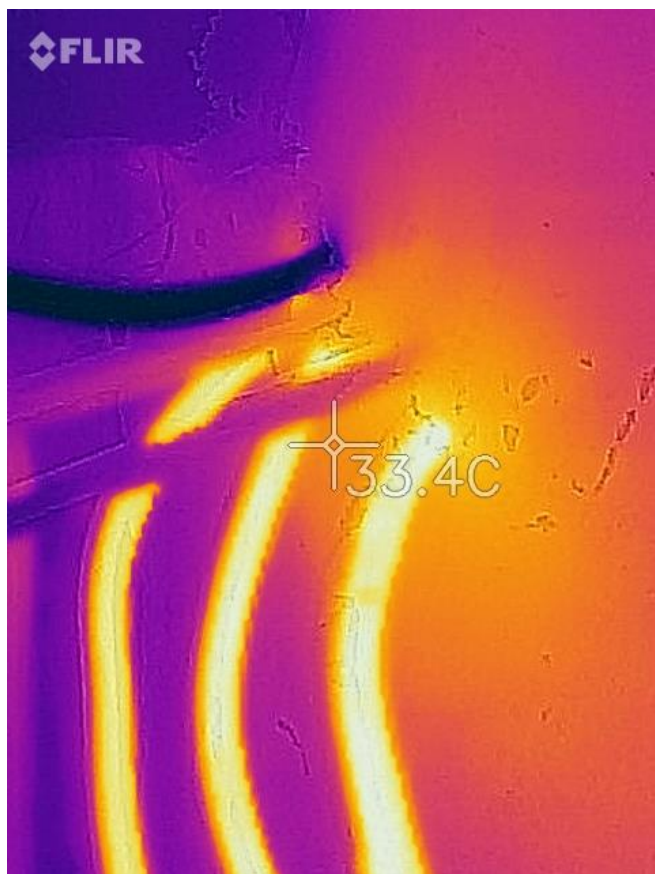
Några nya VVC-ledningar (ca 2005) är dragna från lägenheterna till stamledningen. De tidigare VVC-ledningarna är pluggade. Dessa nyare genomföringar med prisolrör (kopparrör med vitt plasthölje) mellan de olika betongbjälklagen är inte isolerade. Detta medför att VVC-ledningen värmer upp omgivande ytor i bjälklagen. Ny kallvattenledningen (KV) har även dragits samtidigt och har lagts i samma genomföring dikt an VVC-ledningen.

Figur 32 Termografering på rör genomföringar som är oscillerade

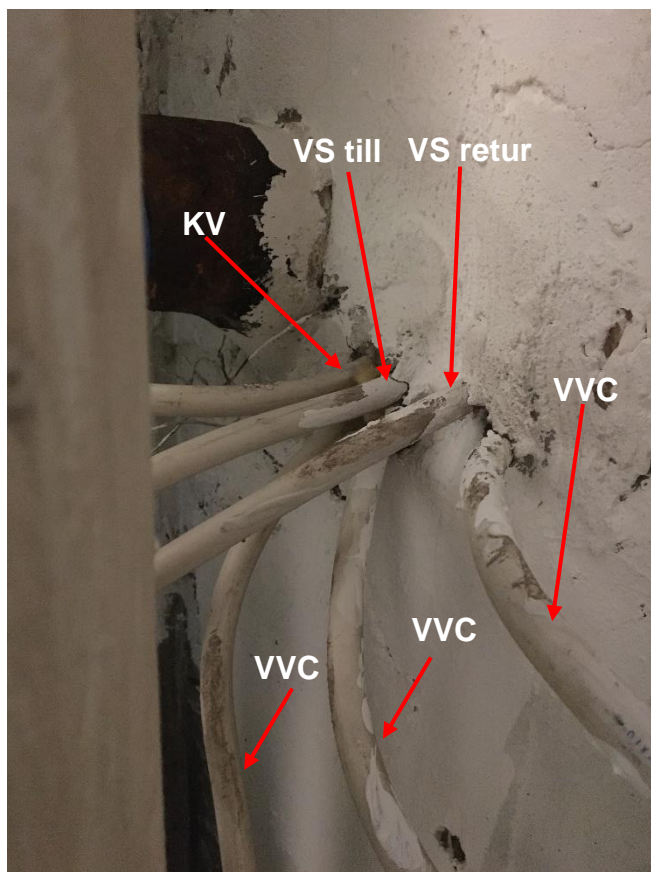
Figur 33 Foto på samma rör genomföringar som figur 27.

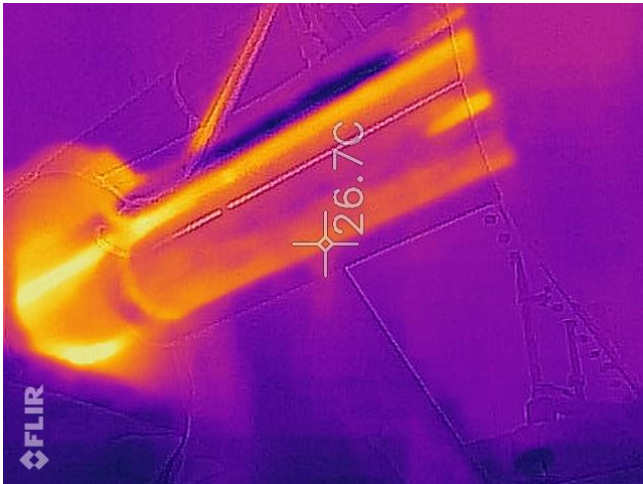
VVC- och VV-ledning längst bort.

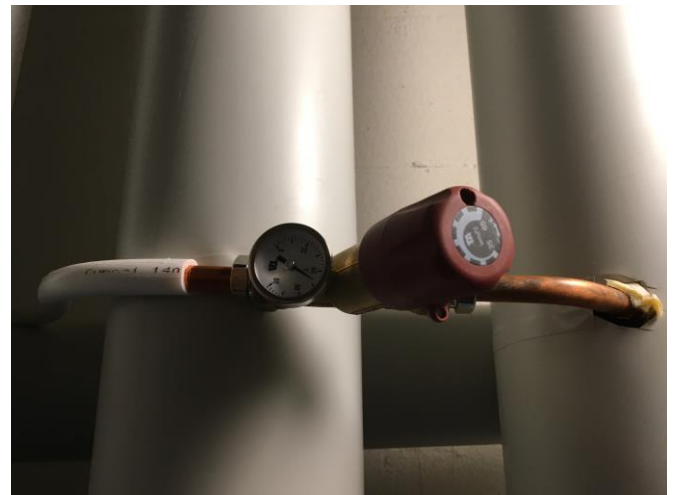
Vissa lägenheter har termiska ventiler.
