Fuktupptagning och Frostbeständighet hos Vattenbyggnadsbetong

Frostnedbrytning av betong kan vara en av flera bakomliggande orsaker till skador på betongkonstruktioner i konstant kontakt med sötvatten. I arbetet med avhandlingen 'Frost-induced deterioration of concrete in hydraulic structures - Interactions between water absorption, leaching and frost action' har samverkan mellan olika nedbrytningsmekanismer undersökts experimentellt genom fält- och laboratoriestudier.

Inom ramen för doktorandprojektet 'Fuktupptagning och frostbeständighet hos vattenbyggnadsbetong' har samverkan mellan olika nedbrytningsmekanismer undersökts experimentellt genom fält- och laboratoriestudier. Den övergripande frågeställningen har varit ifall de observerade skadorna beror på brister i betongens ursprungliga frostbeständighet eller om frostbeständigheten har försämrats med tiden.

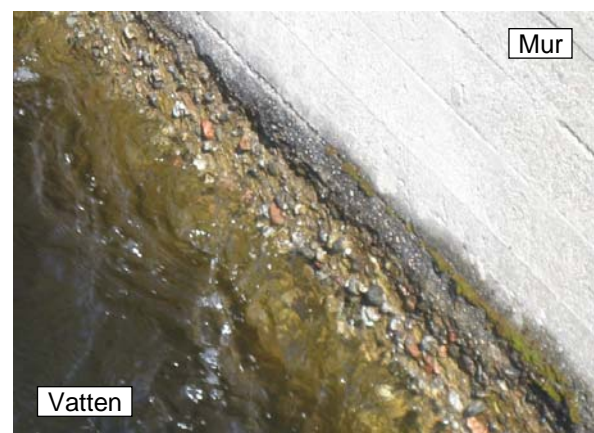
Ett vanligt förekommande nedbrytningsfenomen på vattenkraftsanläggningar är att betongens yta successivt nöts bort vid vattenlinjen och att ballasten friläggs; se Figur 1. I de flesta fall är nedbrytningen långsam medan den i vissa fall till och med har föranlett friläggning av de ytligast belägna armeringsjärnen. De senare fallen gäller främst för vattenkraftsanläggningar vilka uppfördes under 1900-talets första hälft.

I enstaka fall har avskalningstakter närmare 1 mm observerats på vattenkraftsanläggningar uppförda även efter 1950. Ett täckande betongskikt på 50 mm kan således nötas bort inom loppet av 50 år, vilket då leder till förtida reparationsinsatser.

Figur 1. Frilagd ballast till följd av successiv avskalning av betongens yta i vattenlinjen.

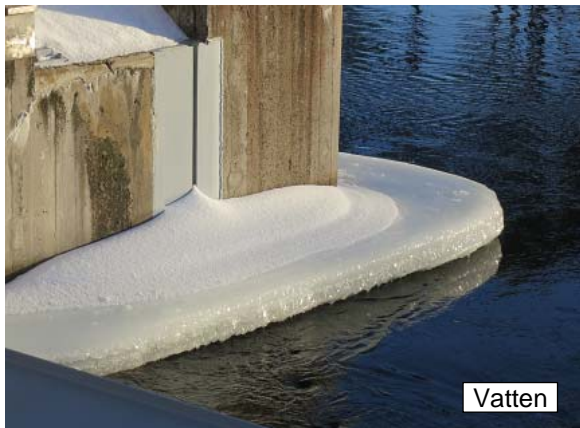
Under vinterhalvåret är betongen i vattenlinjen för det mesta täckt av is; se Figur 2. Isen täcker betongytan någon decimeter ned under vattenlinjen. Detta visar att det är minusgrader i betongen trots att vattentemperaturen är över fryspunkten.

Figur 2. Vanligtvis är betongen i och strax under vattenlinjen täckt av is under vintern.

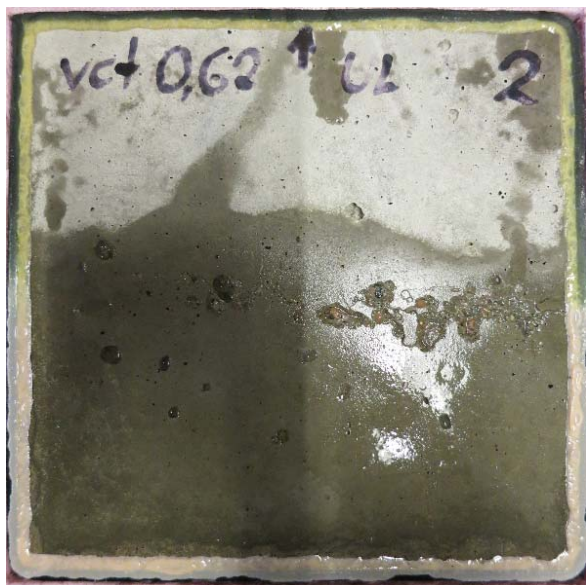
Vid frostprovning i försöksuppställningen i Figur 3 kunde ingen avskalning noteras på provkropparna med vct 0,54. Däremot kunde avskalning observeras i och strax under vattenlinjen för provkroppar med vct 0,70 och 0,62; se Figur 4. Avsaknaden av avskalning på provkropparna med vct 0,54 överensstämmer dock inte med verkligheten.

Figur 4. Mindre omfattande avskalning återfinns längs vattenlinjen på en provkropp med vct 0,62.

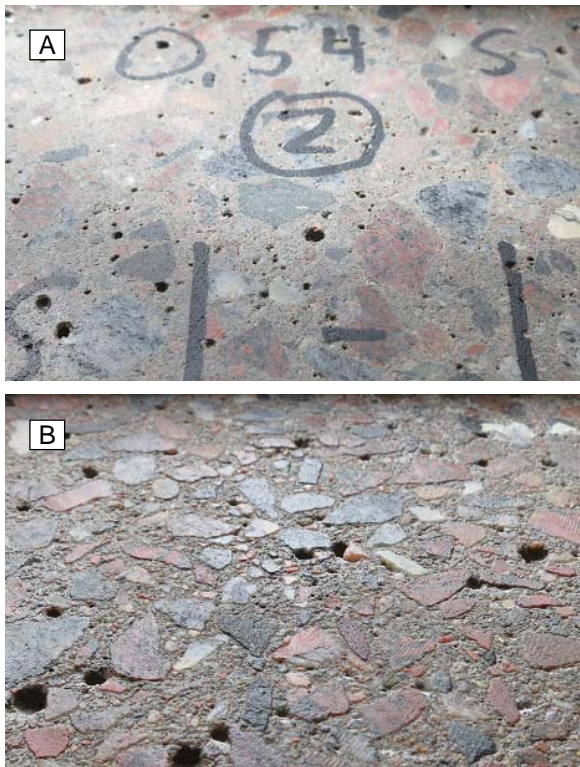
De provkroppar som erhöll minst avskalningar var de som endast utsattes för F eller F+N. För både vct 0,62 och 0,54 var avskalningarna efter 28 fryscyklar knappt märkbara. Avskalningarna för provkroppar som utsattes för U+F erhöll större avskalningar. Störst avskalningar fick dock U+F+N; se Tabell 2 och Figur 5. Resultaten visar att urlakning försvagar ytans frostbeständighet.

Figur 5. Ytan på provkroppar med vct 0,54 efter avslutat försök. Provkroppen i bild A utsattes enbart för frysning medan provkroppen i bild B utsattes för urlakning, frysning och nötning.

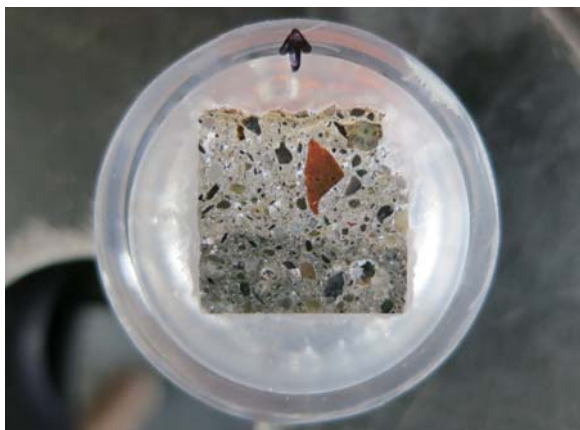
Cementpastans kemiska sammansättning bestämdes medelst mikrosondanalys (EPMA). Mätningarna bekräftade att betong urlakas i kontakt med älvvatten; se Rosenqvist m.fl. (2017). Upp till fem zoner, parallella med betongens yta, identifierades. De yttre zonerna visade sig ha dålig frostbeständighet vid frysning i närvaro av avjoniserat vatten. De olika zonerna var dessutom synliga för ögat genom färgskiftningar i betongen; se Figur 6.

Figur 6. Zoner med olika kemisk sammansättning syns parallellt med betongprovets yta.

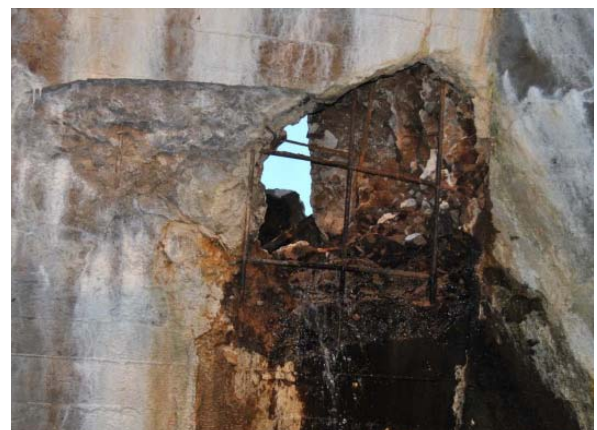
I de flesta fall där skador har upptäckts har dessa åtgärdats och betongdammarerna har isolerats på nedströmssidan för att hindra genomfrysning. I ett fall åtgärdades inte dammen och till slut uppstod det ett hål som var 0,8 m i bredd och 1,2 m i höjd. All lös betong spolades bort av vattnet och enbart armeringen överbyggde hålet efteråt; se Figur 7.

Figur 7. Ett genomgående hål (0,8 m i bredd och 1,2 m i höjd) i en allvarligt skadad betongdamm.

De bakomliggande orsakerna till skadorna har inte utretts ordentligt i samband med åtgärderna. Både undermålig betongkvalitet och effekter av åldring är tänkbara orsaker. En hypotes är att dammarna har drabbats av makroskopisk islinnsbildning, vilket påminner om tjälskjutning i mark. Tjälskjutning inträffar när markytan utsätts för frysning och en frysfront vandrar nedåt i marken. Genom kapillärsugning av grundvatten kan islinstillväxt ske vid frysfronten och orsaka bulor på markytan.

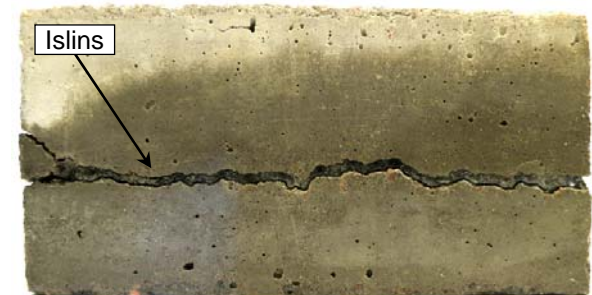
I provkropparna utan påverkan inträffade makroskopisk islinnsbildning vid vct $\geq 0,9$. Provkropparna delades i två bitar av en horisontell och jämntjock islinns; se Figur 10. Tiden till att provkropparna delades steg med sjunkande vct. För vct 1,4 tog det 21 dygn och för vct 0,9 66 dygn. Försöket avbröts efter drygt 200 dygn. Då hade inga provkroppar med vct 0,8 eller lägre fått islinnsbildning.

Figur 10. Provkropp som har delats av en islinns.
