Bilaga 2

Detaljerade objektsbeskrivningar

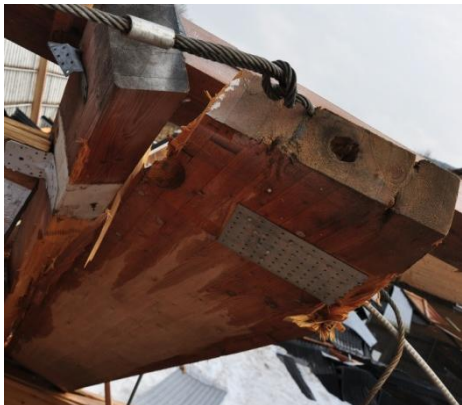
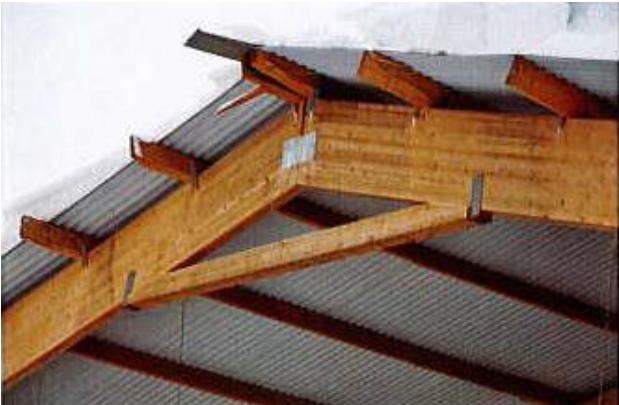
Byggnad med snöficka i vinkel	
Vindriktning vid ras	0, 6-10 m/s	Observera att flera fel kan ha orsakat raset, endast de kända felen är markerade i krysslistan.	
Beskrivning av skadan			
Takkonstruktionen med balkar av limträ och dragstag av stål har rasat p g a att dragstaget har släppt från infästningen i limträtakstolen. Detta har medfört en total kollaps av byggnaden.			
Rasorsak			
Takkonstruktionen var strängt optimerat efter 1992 års norm. Ett flertal utförandefel har noterats: Mothåll för hanbjälkarna saknades, ofullständigt påskruvade muttrar på dragstagen och en saknad bricka i änden på ett dragstag mot limträtakstolen. Det sistnämnda felet var den direkta orsaken till raset. Utförda provningar visar att dragstagskonstruktionen utan bricka bara klarar en last motsvarande takets egentynngd och en snölast på 0,2 kN/m ² . Den vänstra bilden nedan visar balkänden där muttern dragits genom. Snölasten på taket har också varit större än vad konstruktionen enligt norm skulle ha varit beräknad för.

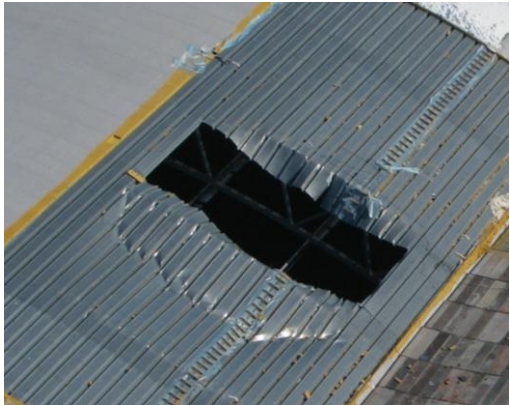
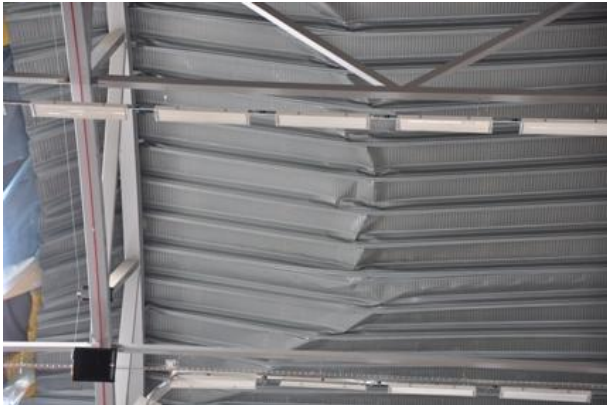
Byggnad med snöficka i vinkel	
Vindriktning vid ras	ONO-O, 3-5 m/s	Observera att fler fel kan legat till grund för raset, endast de kända felen är markerade i krysslistan.	
Beskrivning av skadan			
Takplåten har överbelastats och gett vika i flera fack. Taket har dock bara rasat ner på golvet i ett fack. Primärkonstruktionen har ej tagit skada.			
Rasorsak			
Snölasten bedöms ha varit större än normerad snölast. Det är inte osannolikt att snön på grund av drivbildning varit upp till 25 % större än normerad snölast, d v s snölasten multiplicerad med form- och säkerhetsfaktor. Takplåten bedöms även vara underdimensionerad med ca 10 %. Man har också använt sig av en för låg formfaktor för snölasten, 1,20 istället för 1,25, som är mer korrekt.			
Bilder

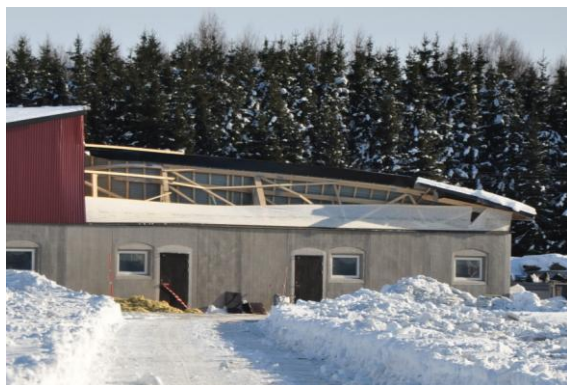
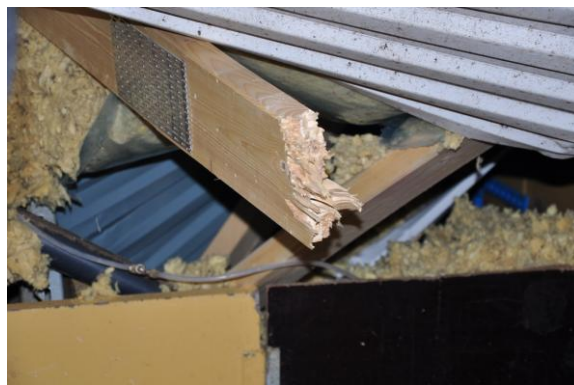
Ena sidan av stalltakets pulpettakstolar har kollapsat.

Takstolen har vid belastning böjt ner och oavsiktligt lagt sig med underramen på en innervägg. Innerväggen var inte avsedd att vara bärande, men har ändå tagit last. Takstolens underram har därmed fått ett upplag där det ej var avsett och har därmed knäckts över väggen.

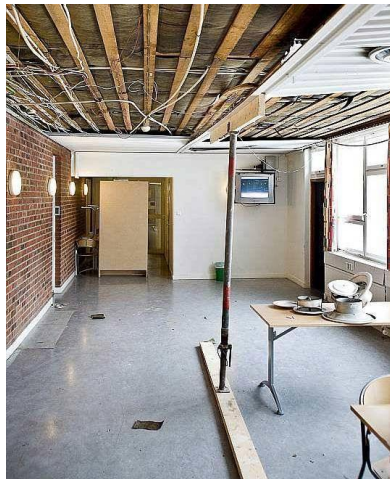
Byggnad med snöficka i vinkel	
Vindriktning vid ras	NO-O, 1-4 m/s	Observera att flera fel kan ha orsakat raset, endast de kända felen är markerade i krysslistan.	
Beskrivning av skadan			
En primärbalk av limträ har böjt ner så mycket att undertaket har släppt. Över den understa lamellen i limträbalken finns en längsgående spricka. Ingen totalkollaps har inträffat.			
Rasorsak			
Primärbalken är underdimensionerad. I snözon 1,0 klarar balken inte normerad brottlast och nedböjningarna blir för stora.			
Bilder

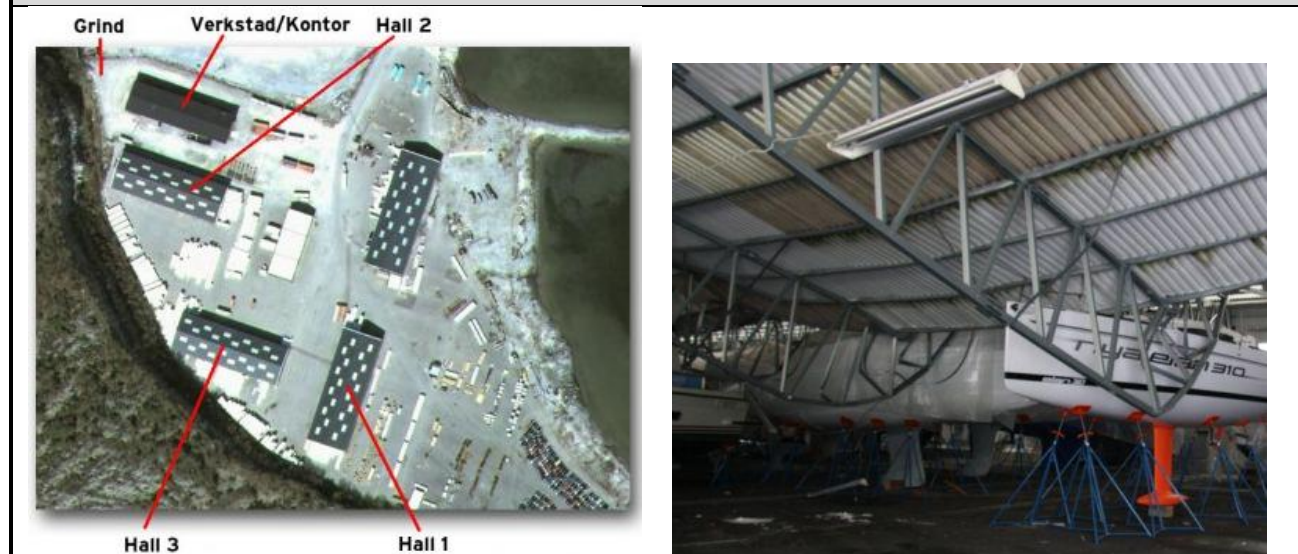
Två hallar har rasat (Hall 2 och 3) och en tredje har skadats (Hall 1). Takstolarna har inte klarat lasten och därför rasat ner.

Husen är byggda i en gammal bergtäkt ca 30 m ifrån en 30 m hög bergskam i väster. Den övervägande ostliga vinden har lett till att det på läsidan av nocken har uppstått en snöficka, orsakad dels av nocken och dels av bergskammen. Längst bort från bergskammen, på byggnadernas östgavlar har snödjupet uppgått till ca 10 cm på lovartsidan och ca 45 cm på läsidan, medan man längst i väster mot bergskammen noterat ett snödjup på ca 100 cm på läsidan. Beräkningar visar att stålfackverken vid dessa snömängder och denna snöfördelning ligger på en utnyttjandegrad på 200-300% vad gäller över- och underram samt diagonaler.

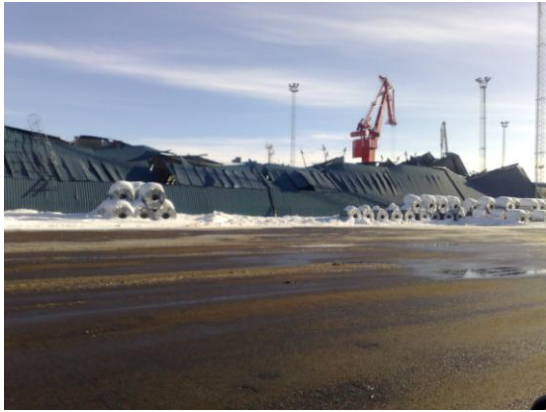
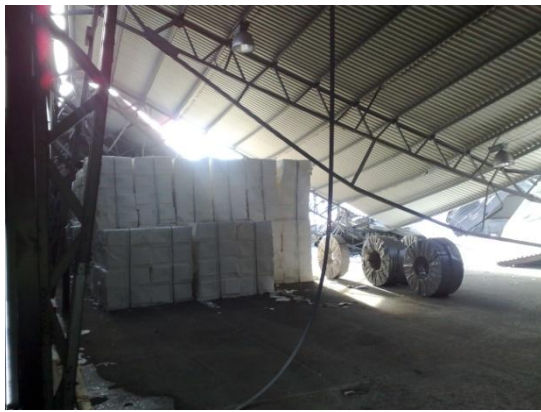
Byggnad med snöficka i vinkel	
Vindriktning vid ras	NNO-ONO, 2-6 m/s	Observera att flera fel kan ha orsakat raset, endast de kända felen är markerade i krysslistan.	
Beskrivning av skadan			
Hela byggnadens tak har kollapsat under snötyngden. Primärkonstruktionen av stål bestod av bockade plåtar.			
Rasorsak			
Snön på taket har snedfördelats till läsidan. Detta har sannolikt gett upphov till stora påkänningar i konstruktionen. Dock borde inte bara detta vara orsaken till raset. En enklare kontroll av konstruktionsberäkningarna visar inte på några fel. En noggrannare undersökning av rasmassorna är inte gjord.			
Bilder

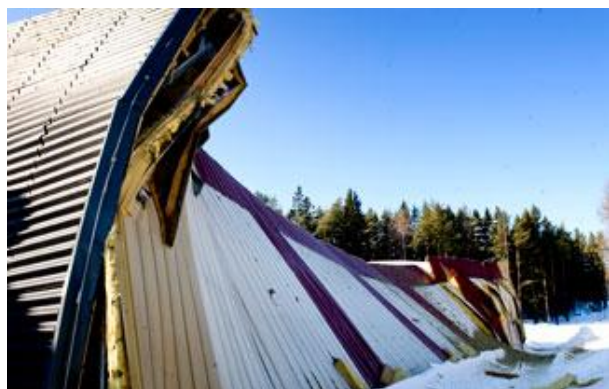
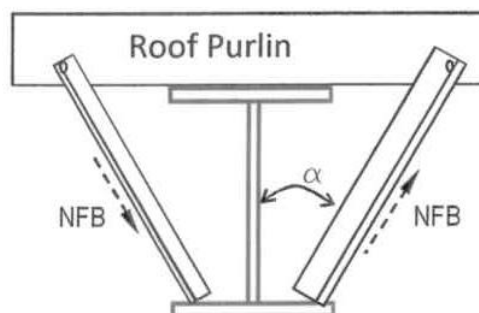
Stommen som bestod av momentstyva treledsramar med I-tvårsnitt har vippat i ramhörnen och pelardelen vilket gjort att byggnaden totalkollapsat.

Vid en ombyggnad 2007 monterades stag bort som stabiliserade den tryckta innerflänsen i ramhörnen och pelardelen m h a z-balkarna i fasaden. Dessa stag monterades därefter aldrig tillbaka och detta uppges vara orsaken till att taket rasat. FEM-beräkningar visar att den tryckta flänsen vippas vid de uppmätta snölasterna.

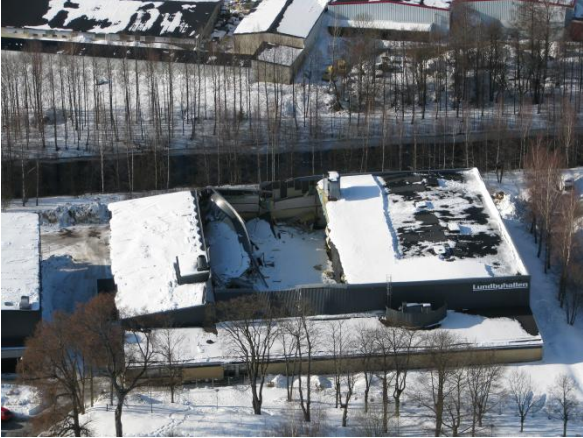
Byggnad med snöficka i vinkel	
Vindriktning vid ras	0, 2-3 m/s	Observera att flera fel kan ha orsakat raset, endast de kända felen är markerade i krysslistan.	
Beskrivning av skadan			
<p>Böjbrott har uppstått i ett stålfackverk, vilket har orsakat ett fortskridande ras. När fackverket rasade ner drog det, p g a de kontinuerliga takåsarna, med sig de övriga fackverken. En tränare som var ögonvittne till raset i hallen uppskattar rasets längd till 15 s.</p>			
Rasorsak			
<p>Stålfackverken var strängt optimerade för ett utförande utan sarg runt taket, utan motfall och utan snöfickor p g a påbyggnader på taket. Över det fackverk som rasade först låg en kraftig snödriva som bildats bakom ett fläkthus på taket. Fackverkets lastkapacitet överskreds, med dragbrott i underramen och/eller lokal utknäckning av överramen till följd.</p>			
Bilder

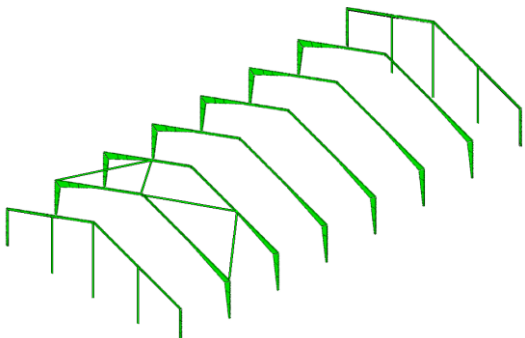
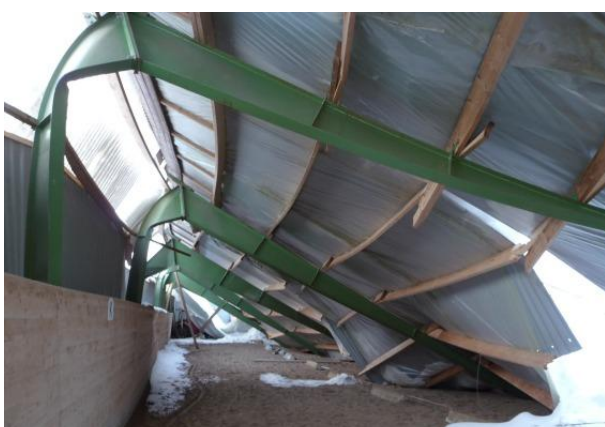
Byggnad med snöficka i vinkel	
Vindriktning vid ras	0, 7-14 m/s	Observera att flera fel kan ha orsakat raset, endast de kända felen är markerade i krysslistan.	
Beskrivning av skadan			
De momentstyva ramarna har inte klarat snölasten och vikt ner sig. Även träåsarnas momentkapacitet har överskridits vilket resulterat i att åsarna gått till brott i fält.			
Rasorsak			
Kontrollberäkningar med FEM visar att de momentstyva stållramarna borde klarat en snölast på ca 1,2 kN/m ² utbredd last, men att konstruktionen är mycket känslig för snedbelastning. Då inga snömätningar är gjorda på taket så finns bara SMHI's markmätningar att tillgå, dessa visar att det på marken låg 71 kg/m ² snö. Ett antagande med erfarenhet av andra rasobjekt kan göras med att en ostlig vind har gjort att man fått en snedfördelning av snön till läsidan av nock som bidragit till raset. Byggnadens taklutning var 20° och enligt BKR behöver man då bara räkna med en marginell snedfördelning. Fel har även konstaterats vad gäller hur åsarna spikats samman över stöd. Endast hälften eller en fjärdedel av erforderligt antal spik för en kontinuerlig infästning fanns på plats. Detta har gjort att fältmomentet överstigit brottgränsen i åsarna. Då åsarna stagar stållramarnas överfläns mot vippning innebär detta att även stållramarna blir instabila.

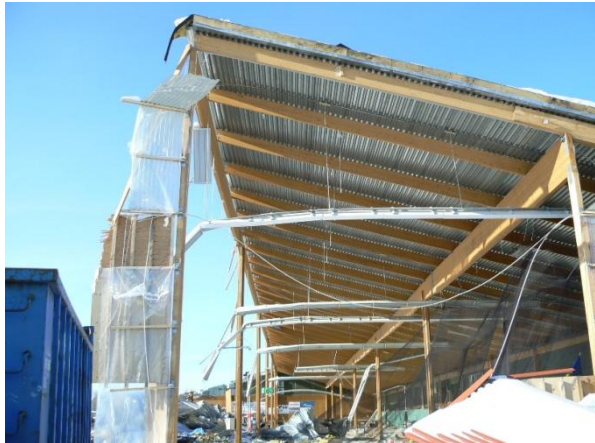
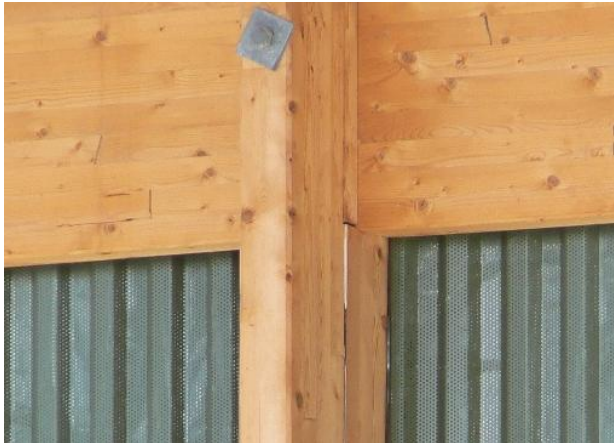
Byggnad med snöficka i vinkel	
Vindriktning vid ras	O, 9-16 m/s	Observera att flera fel kan ha orsakat raset, endast de kända felen är markerade i krysslistan.	
Beskrivning av skadan			
Halva tennishallen totalkollapsade, den andra halvan stod fortfarande kvar.			
Rasorsak			
Sekundärbärverket i form av limträbalkar tycks vara något underdimensionerat. Kontroll av vippning har endast utförts approximativt, fastän den utgör den största risken. Primärbalken i linje B är underdimensionerad med ca 30 %. Mittpelarna i linje B är underdimensionerade. Det är oklart hur sidodelarna är infästa till pelarnas centraldel. Om endast spikförband använts är underdimensioneringen betydande. Utan närmare beräkning har dimensioneringen av byggnadens system mot fortskridande ras konstaterats ha brister. Skador på enskilda stomdelar kan få stora konsekvenser. Takplåtens infästning är felaktigt utförd. Fler fel har konstaterats, för mer information se WSP's rapport.

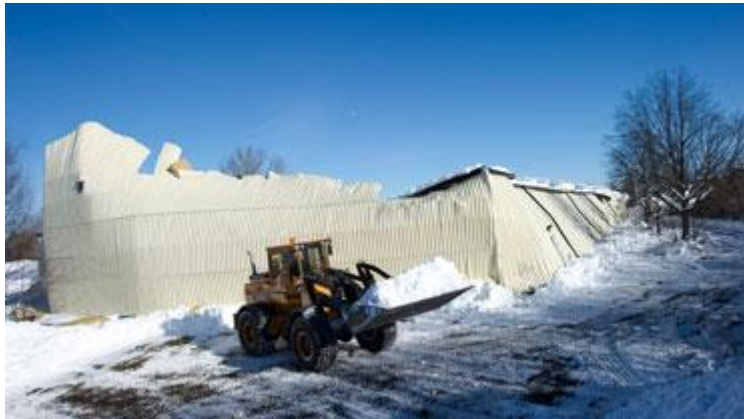
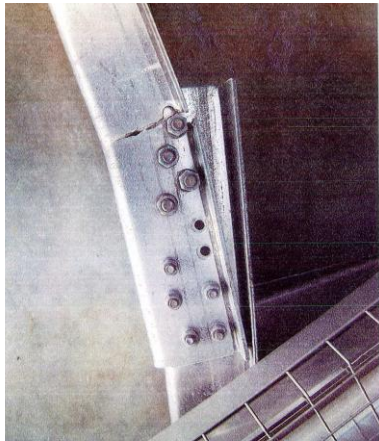
Byggnad med snöficka i vinkel	
Vindriktning vid ras	V, 0-2 m/s	Observera att flera fel kan ha orsakat raset, endast de kända felen är markerade i krysslistan.	
Beskrivning av skadan			
<p>Ishallen var en tillbyggnad över en uterink, som utgick ifrån en lägre hallbyggnad i öster. Byggnadens stomme består av bockade plåtprofiler. Det är pelarna i söder som gett vika, medan pelarna i norr står nästan helt intakta. Gavelväggen i väster har tryckts ut flera meter, troligtvis av tryckvågen som uppstod vid raset. Vid besök på plats konstateras att det ligger många avskjuvade skruvar på isen. Man upptäcker även brott i underramarna på flera fackverk.</p>			
Rasorsak			
<p>Kontrollberäkning av fackverken visar, att underramen i sig är korrekt dimensionerad, men att skruvförbanden mellan underramar och diagonaler är underdimensionerade med ca 10 %. Det är avskjuvade skruvar från dessa förband som man sedan hittat på isen. Detta borde inte innebära att byggnaden kollapsar utan man tror att detta tillsammans med felaktigt montage, materialfel eller extraordinär snölast är orsaken. Mätningar gjorda på den äldre, östra hallen, vad gäller snödjup visar att det troligen låg något mer snö på taket, än hallen konstruerades för.</p>

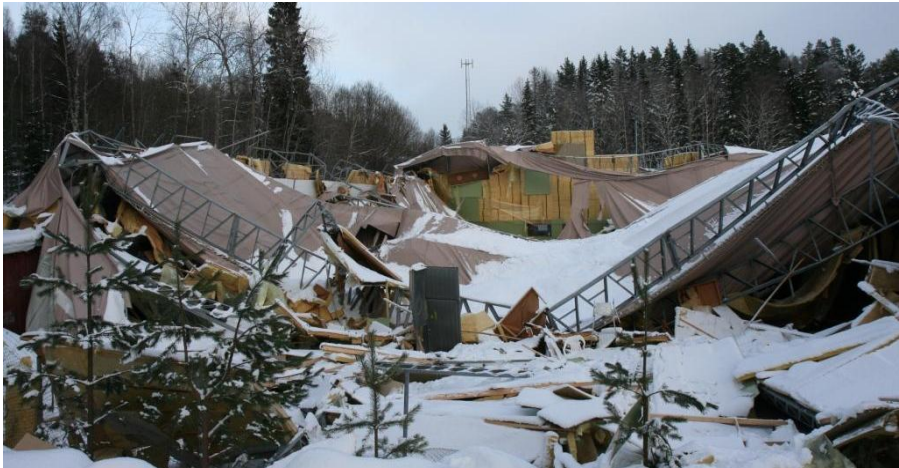
Vindriktning vid ras	N	Observera att flera fel kan ha orsakat raset, endast de kända felen är markerade i krysslistan.	
Beskrivning av skadan			
Hela byggnaden har totalkollapsat. Enligt vittnesuppgifter hördes två skarpa smällar från det sydöstra hörnet av byggnaden, efter några sekunder började fackverken att deformeras.			
Rasorsak			
Fackverksbågarna var endast avstyvade på utsidan. I ramhörnens insida där tryckkrafterna är stora fanns inga avstyvningar. Då snön ansamlats till den södra sidan var det de ramhörnen som först vippade och gav vika. Byggnadens stabilitet i längsled var bristfällig. Längs nocklinjen var fackverken bara sammankopplade med stänger, vilket innebär att hela nocklinjen riskerade att vippa samtidigt, vilket också skedde. Det fanns inga vindkryss i taket tvärs byggnaden, vilket gjorde att vindlasten mot gaveln inte kunde tas upp på ett korrekt sätt. Det finns tveksamheter om hur tältduken var beräknad för att hjälpa det stabiliserande systemet. Det är också oklart hur vindkryssen var infästa mitt på diagonalstängerna.

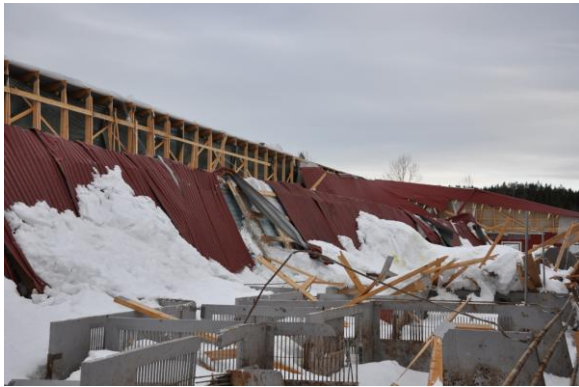
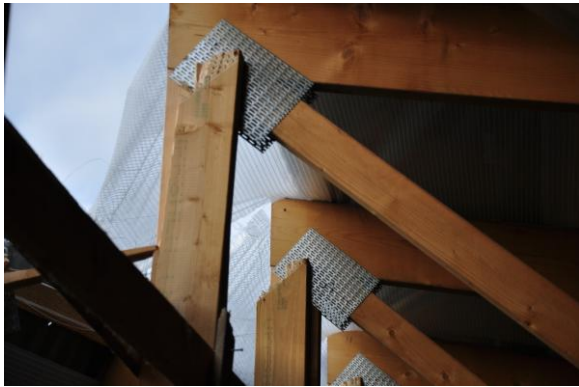
Byggnad med snöficka i vinkel	
Vindriktning vid ras	NV, 2-11 m/s	Observera att flera fel kan ha orsakat raset, endast de kända felen är markerade i krysslistan.	
Beskrivning av skadan			
Västra delen av taket rasade in. Bärande väggar intakta.			
Rasorsak			
<p>Flera fel har noterats. Fel dimension på ett antal diagonaler har påträffats, när man jämfört med ritningen. Takstolarna är projekterade i säkerhetsklass 2 när de borde varit dimensionerade i säkerhetsklass 3. Takstolarna är felaktigt projekterade efter snözon 2,0 istället för 3,5. Ett flertal avstyvningar av tryckta diagonaler saknas i förhållande till ritning. Många diagonaler i fackverken har stora kvistar som inte klarar kraven vid visuell virkessortering för aktuell hållfasthetsklass. Snön på taket har ansamlats på läsidan, den västra sidan. Där låg det ca 50 cm snö medan det på lovartsidan låg 20-40 cm snö.</p>			
Bilder

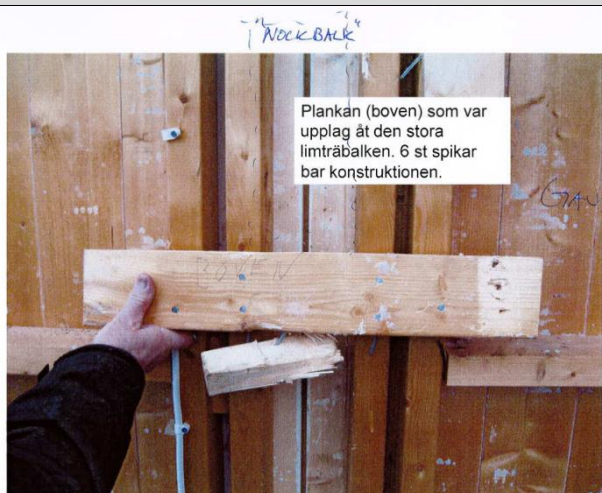
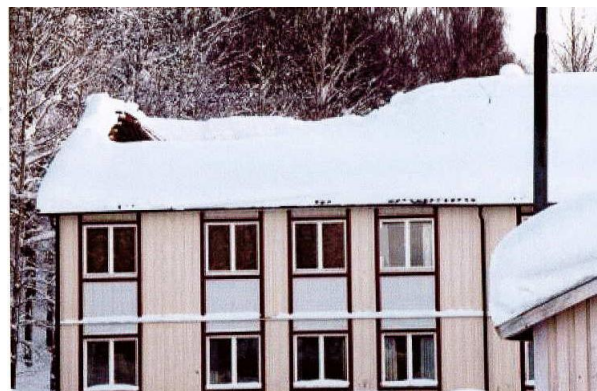
Upplaget för nockbalken av limträ har gett vika. Nockbalken har därmed rasat ner och dragit med sig stora delar av taket.

Utredningen visar att upplaget för limträbalken är klart underdimensionerat. Allt pekar på att det inte är dimensionerat alls. Balkens ände låg på en regel som var spikad till gavelväggen med sex spikar, vilket snarare såg ut som en tillfällig montagespikning.

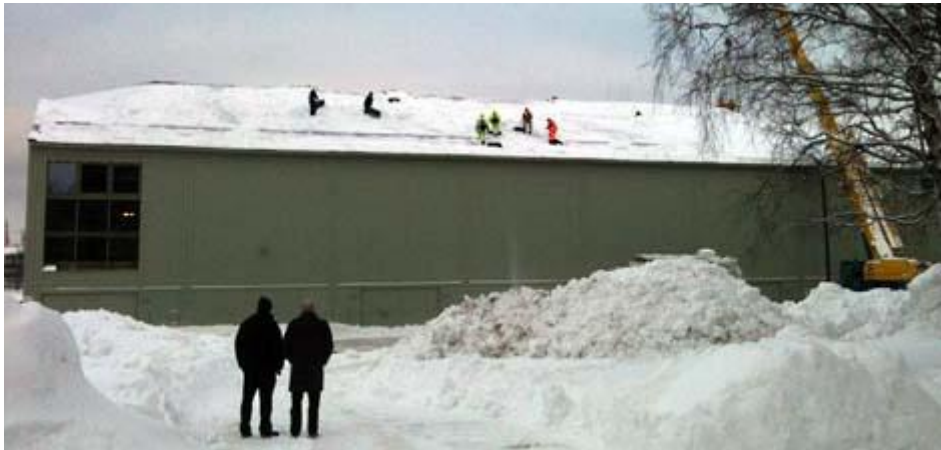
Byggnad med snöficka i vinkel	
Vindriktning vid ras	N, 1-8 m/s	Observera att flera fel kan ha orsakat raset, endast de kända felen är markerade i krysslistan.	
Beskrivning av skadan			
Takplåtens skarvar har brustit på tre ställen. Tre hål, ett stort och två mindre, har bildats, där snö och isolering har rasat in. Plåten har även deformerats i tre närliggande fack. Limträbalken vid det stora området har skevat ut i förhållande till sin symmetrilinje.			
Rasorsak			
Snömätningar gjorda på taket visar att snödjupet varierade mellan 1,7 m och 1,9 m. Densitetsmätningarna visar att snötyngden varierade mellan 595 kg/m ² och 665 kg/m ² . Snömassorna på taket bedöms vara orsaken till att taket gav vika. Inga fel har hittats vid besiktningen av byggnaden eller vid kontrollen av utförda beräkningar.			
Bilder

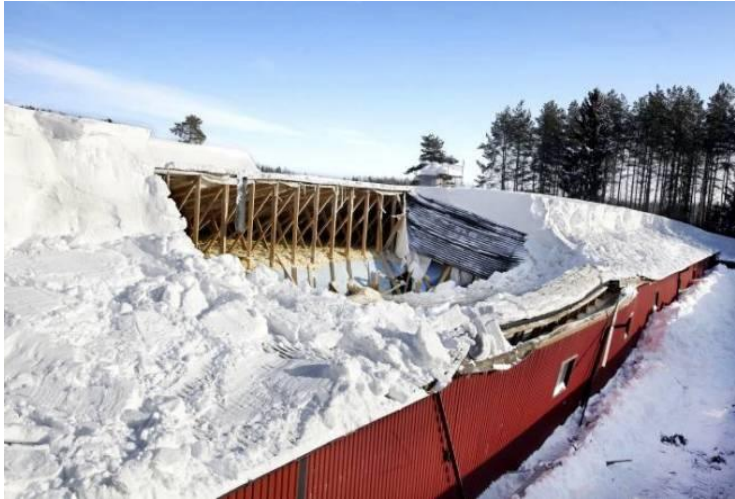
Byggnad med snöficka i vinkel	
Vindriktning vid ras	NNV-NNO, 1-6 m/s	Observera att flera fel kan ha orsakat raset, endast de kända felen är markerade i krysslistan.	
Beskrivning av skadan			
<p>Södra sidan av sadeltaket rasade in. Pulpettakstolarna på andra sidan nock av den bärande hjärtväggen stod kvar. Södra ytterväggen har knäckts utåt. Enligt uppgift hade taket skottats rent samma vecka som raset skedde.</p> <p>Notera att gödsellagret som ligger under samma taktäckning, men har fribärande takkonstruktion med en spännvidd på 20 m, ej rasat.</p>			
Rasorsak			
På grund av vind hade 2,5-3 meter snö byggts upp på läsidan. På norra sidan var det ca 0,7m snö som jämförelse. Detta anges som den primära orsaken till raset.			
Bilder

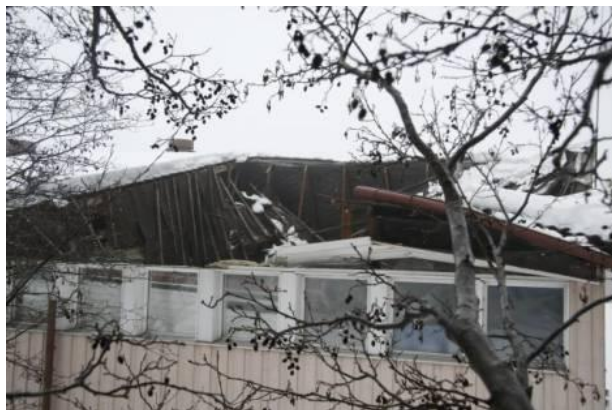
Rötskador på takstolar och bärläkt. Bärläkten har gått av och takpannorna har rasat ner på takstolarna och orsakat brott i dessa.

Fukt har under en längre tid trängt upp genom otätheter i ångspärren över poolrummet. Fukten har kondenserat på takstolar och på bärläkt där den har gett upphov till rötskador. Bärläkten har gett vika av den, trots allt, ringa snölasten (ca 20 cm) p g a rötskadan.

Eftersom krysstagning av takstolarna saknades har ett fortskridande ras inträffat över hela poolrummet.

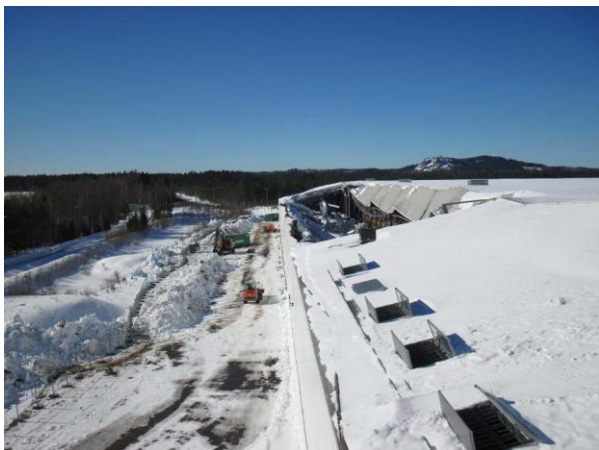
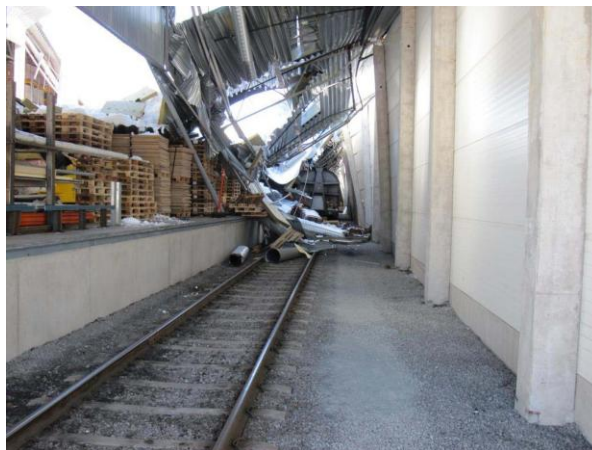
Momentkapaciteten i takplåten och eventuellt också primärbärverket har överskridits med dragbrott i stålfackverkets underkant som följd. Räddningstjänsten tillsammans med lagerpersonalen bevittnade hur takplåten gav vika och drog med sig stålfackverk och betongpelare. Raset tog ca en halv minut. Räddningstjänsten var på plats eftersom brandlarmet utlösts p g a de stora nedböjningarna.

Takplåten har sannolikt belastats med avsevärt högre snölaster än vad konstruktionen normenligt är dimensionerad för. Detta antas bero på att en läsituation har uppstått över inlastningen då nocklinjen ligger i öst-västlig riktning och en ihållande nordlig vind har blåst. En högdal i byggnaden som ligger cirka 50 m bort antas inte ha med snömängderna i rasområdet att göra. Hur den pågående skottningen av taket eventuellt påverkat raset har inte utretts.

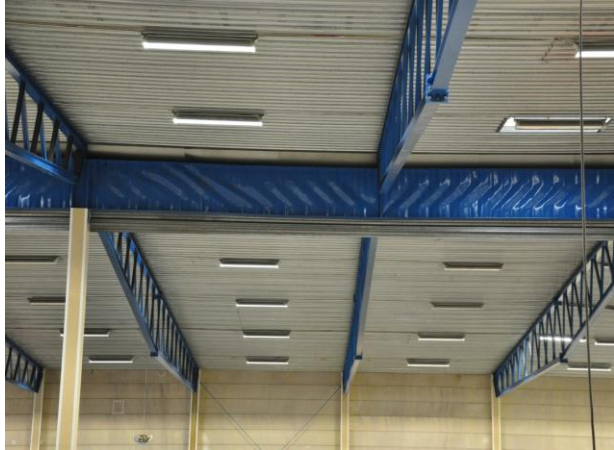
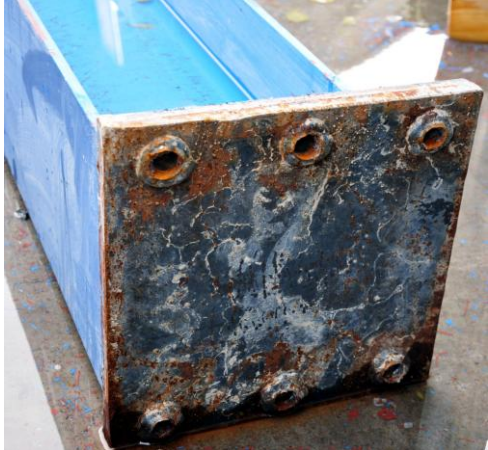
Byggnad med snöficka i vinkel	
Vindriktning vid ras	N, 2-5 m/s	Observera att flera fel kan ha orsakat raset, endast de kända felen är markerade i krysslistan.	
Beskrivning av skadan			
Stommen bestod av ett primär- och sekundärbalkssystem. Primärbalkarna med I-tvårsnitt hade ett 2 mm tjockt liv med en osymmetrisk sinusprofilering. Livet har bucklat och balken har rasat ner. Byggnaden rasade i etapper. Först rasade två primärbalkar ner för att några timmar senare följas av ytterligare två. Två dagar senare rasade resterande del av byggnaden.			
Rasorsak			
En kontroll av primärbalkarnas tvärkraftskapacitet visar att de är underdimensionerade med ca 25 %. Detta är med största sannolikhet den primära rasorsaken. Pelaren till den första primärbalken som rasat var angiven som fast inspänd på ritningen, men i verkligheten hade den en ledad infästning. Detta medför en längre knäcklängd och därmed en bärförmåga som bara var 65 % av den avsedda.

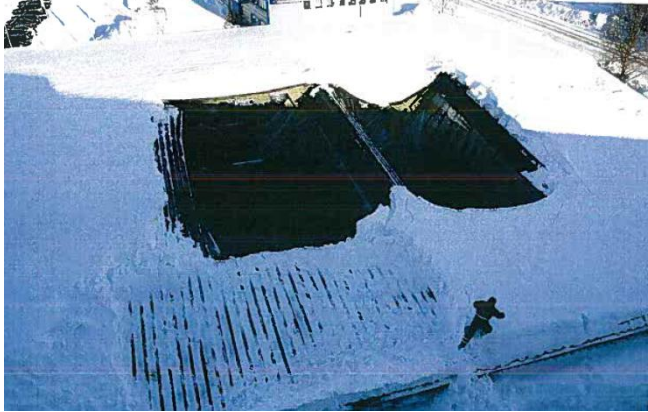
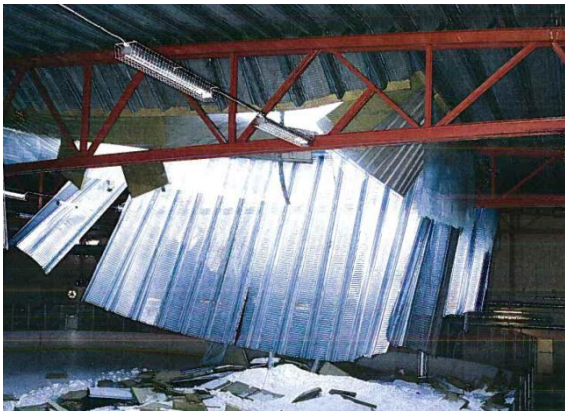
Byggnad med snöficka i vinkel	
Vindriktning vid ras		Observera att flera fel kan ha orsakat raset, endast de kända felen är markerade i krysslistan.	
Beskrivning av skadan			
Momentkapaciteten i takplåten har överskridits och därmed har takplåten rasat ner på isen, troligtvis har takplåten p g a gerbersystemet även i intilliggande fack rasat ner.			
Rasorsak			
<p>Drivbildning på taket har gjort att moment- och tvärkraftskapaciteten i takplåten överskridits. Gerberskarvningen av takplåten har troligtvis gjort att det intilliggande fackets momentkapacitet också överskridits och därför rasat in. Rasområdet på taket ligger i lä, dels av nocken och dels av den större hallen i söder vilket antas ökat snömängden just här, den större hallen i söder ligger ca 15 m bort, fasad till fasad. Takplåten var dimensionerad på ett korrekt sätt men utnyttjandegraden låg på 100 %.</p> <p>Notera att snölasten på marken var långt under normvärdet.</p>

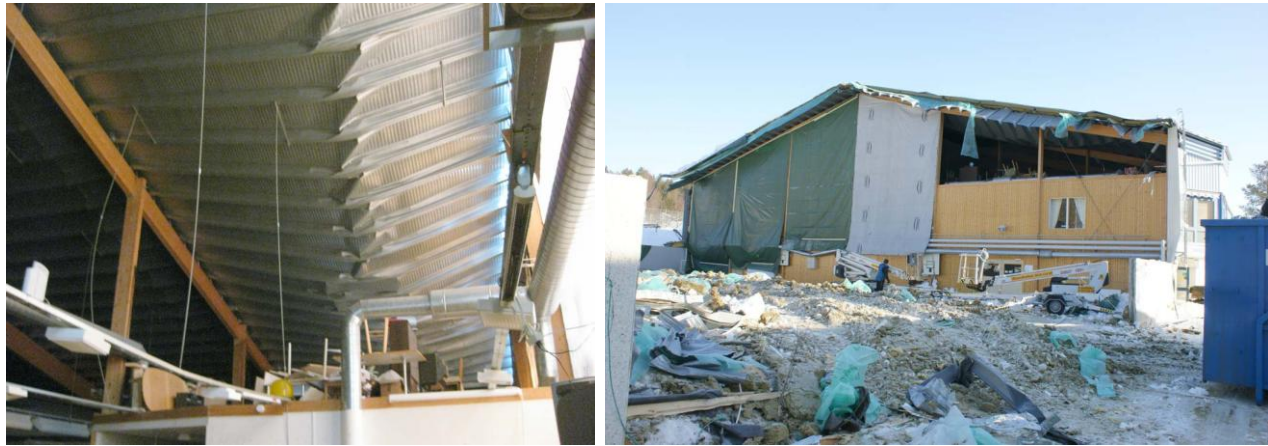
Byggnad med snöficka i vinkel	
Vindriktning vid ras	N, 1-16 m/s	Observera att flera fel kan ha orsakat raset, endast de kända felen är markerade i krysslistan.	
Beskrivning av skadan			
<p>Vaktmästaren noterar att takplåten är hoptryckt över stöd och att en plåtskarv som ligger 5 m ifrån hoptryckningen blivit deformerad. Mätningar visar att snödjupet då är ca 160 cm på en yta av ca 8x15 m. Dagen efter börjar man skotta taket ovanför hoptryckningen. Följande natt rasar området runt plåtskarven, hålet är 6x8 m. Dagen efter fortsätter skottningen igen och följande natt rasar hela den västra delen av hallen.</p>			
Rasorsak			
<p>Takplåten har belastats med avsevärt högre snölaster än vad konstruktionen normenligt är dimensionerad för. Detta antas bero på att en läsituation har uppstått bakomnocken då nocklinjen ligger i öst-västlig riktning och en ihållande nordlig vind har blåst.</p> <p>Kommentar: Hur skottningen har påverkat raset har inte utretts, men av händelseförloppet att döma kan det haft stor påverkan.</p> <p>* Snölasten är beräknad utifrån en uppmätt snödensitet på 2,7 kN/m³, som uppmättes på den ej rasade delen, multiplicerat med snödjupet på 160 cm.</p>

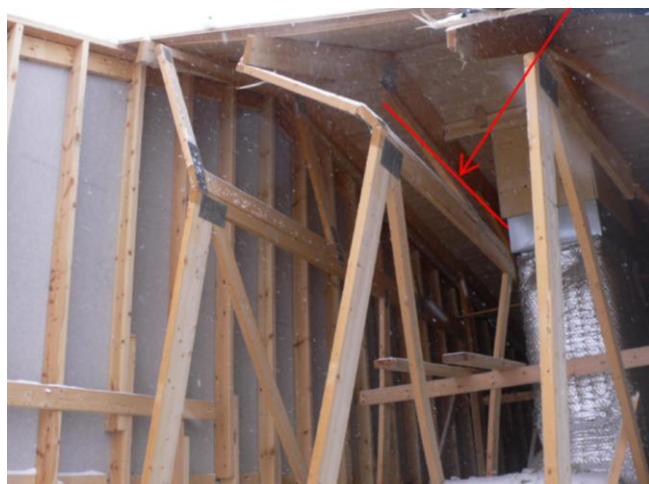
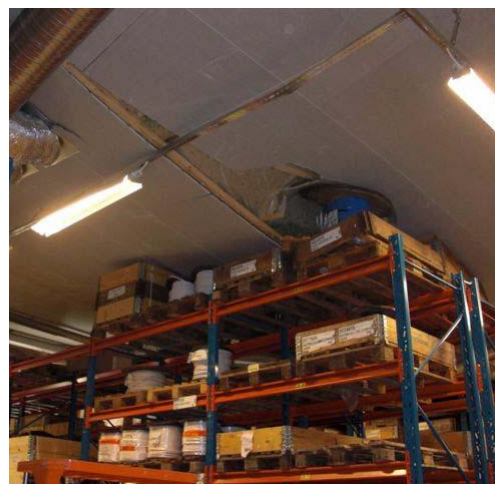
En vaktmästare hörde en smäll från lokalen, vid invändig kontroll noterades att varmförrådets tak hade rasat ner och lagt sig på pallställen.

Vid granskning av rasmassorna konstateras det att avstyvande stag till fackverkstakstolarna av trä saknas. Takstolarna som ligger på en hjärtvägg är delad i höjdlid och på takstolsritningen kan man utläsa att takstolarna ska stegas i den skarven. Takstolsritningen är dock svårläst. En beräkning visar att takstolarna inte klarar normenlig last utan stagning.

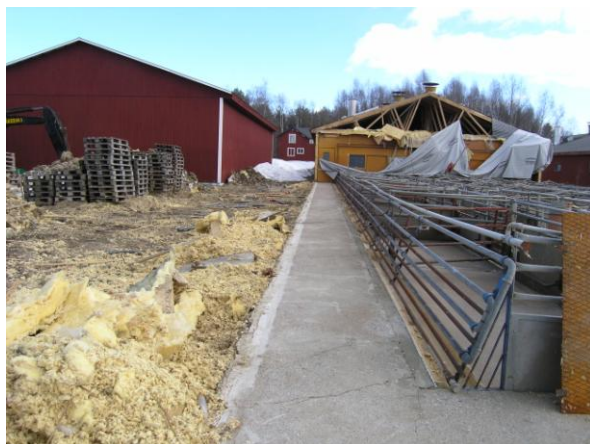
Totalkollaps där södra väggen och hela taket har gett vika.

På norra sidan var det i princip ingen snö, på hela södra sidan var snön nästan i höjd mednocken. Osymmetrisk, stor snölast i kombination med vind anges vara den primära rasorsaken.

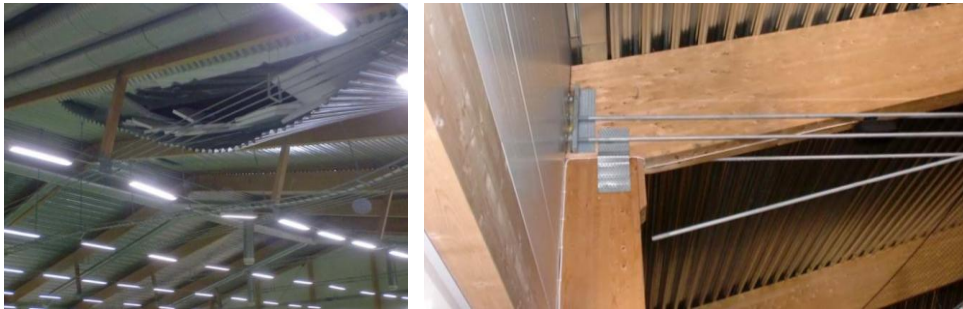
Byggnad med snöficka i vinkel	
Vindriktning vid ras	N, 4-9 m/s	Observera att flera fel kan ha orsakat raset, endast de kända felen är markerade i krysslistan.	
Beskrivning av skadan			
Hallen fick tre av varandra oberoende skador. Takplåten rasade in i ett fack. Ett av de fyra dragstagen till en sadeltakstol gick av i gängen. De resterande klarade dock av att bära hela lasten. Ett av dragstagen i ett vindkryss i den östra fasaden gick av med en smäll under pågående aktivitet i hallen. Hallen klarade sig dock ifrån en total kollaps.			
Rasorsak			
Snölasten uppmättes till 3,4-4,2 kN/m ² över i stort sett hela den södra takhalvan, detta antas bero på en lässituation bakom nocken. Momentkapaciteten överstegs och takplåten trycktes ihop och vek sig över stödet som följd. På den norra halvan var dock snömängden mindre, 1,3-1,6 kN/m ² . Anledningen till att dragstaget gick av i gängen visar sig efter analys bero på en spricka i materialet. Sprickan beror sannolikt på att väteförsprödning har uppstått i samband med varmförzinkning. Att krysstaget gått av beror sannolikt på att det bockats med slägga på plats för att få rätt riktning där det kommer ut ur betongfundamentet samt att det även här kan varit fel på materialet. Även tveksamt om skarvhylsorna var riktigt monterade. Krysstaget brast vid en last som bara var hälften mot den dimensionerande.

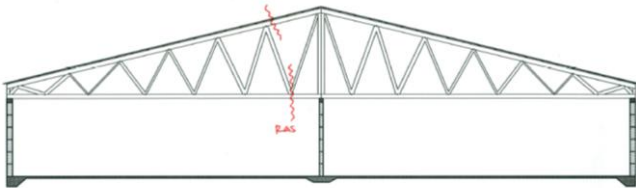
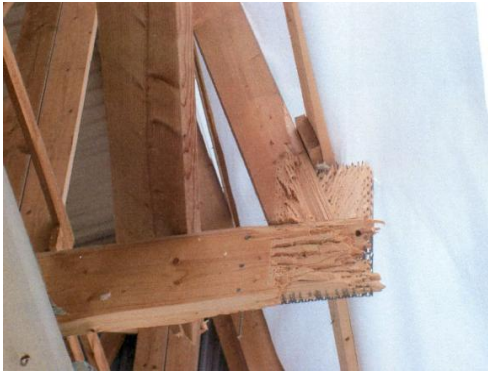
Byggnad med snöficka i vinkel	
Vindriktning vid ras	SO, 5-7 m/s	Observera att flera fel kan ha orsakat raset, endast de kända felen är markerade i krysslistan.	
Beskrivning av skadan			
Initialt knäcktes samtliga takstolar på södersidan ca 1,5 m från bärande hjärtvägg.			
Rasorsak			
Ingen tydlig orsak har hittats. Takstolarna låg på gränsen till att vara underdimensionerade, och var räknade i säkerhetsklass 1. De var även ihopspikade i nock, vilket ger extra påkänningar på cirka 10 %. Eventuellt kan det också legat en snedfördelad snölast på taket. Det noteras också, att takkonstruktionens uppbyggnad var sådan att risken för fortskridande ras är stor om en takstol går till brott.			
Bilder

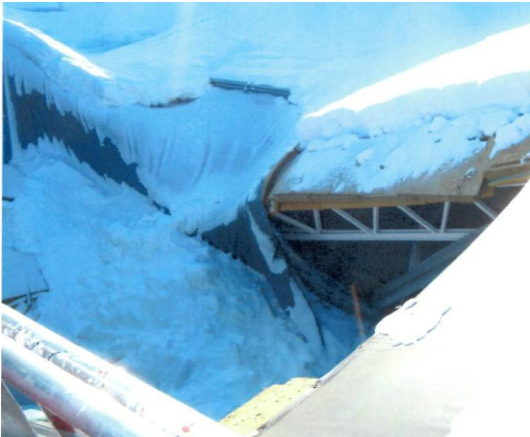
Byggnad med snöficka i vinkel	
Vindriktning vid ras	ONO, 2-3 m/s	Observera att flera fel kan ha orsakat raset, endast de kända felen är markerade i krysslistan.	
Beskrivning av skadan			
Momentkapaciteten för fackverken har överskridits vilket resulterat i böjbrott.			
Rasorsak			
Kontrollberäkningar visar att samtliga fackverksbalkar, både primär- och sekundärbalkar, är underdimensionerade. Många av dem har en utnyttjandegrad på 150 % eller mer.			
Bilder

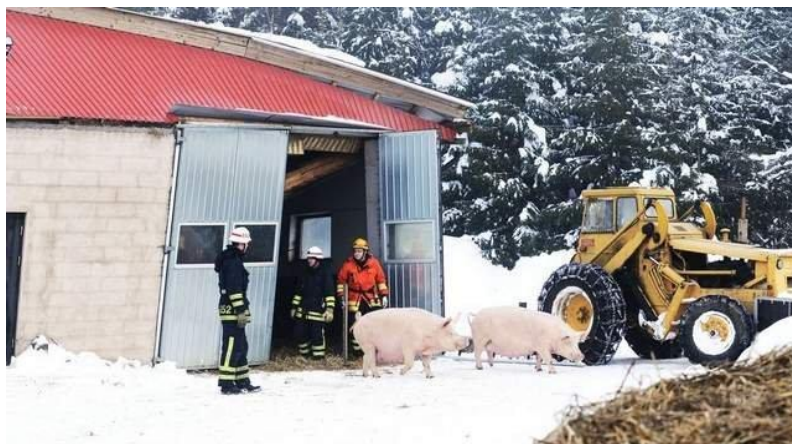
Taket gav vika och åsarna drog med sig gavelspetsen.

Snö och vind skapade drivor och i samband med skottning så orsakades en snedfördelning. En okulär besiktning (dock utan mätning) visar på snedfördelning och en stor ansamling av snö på läsidan avnock.

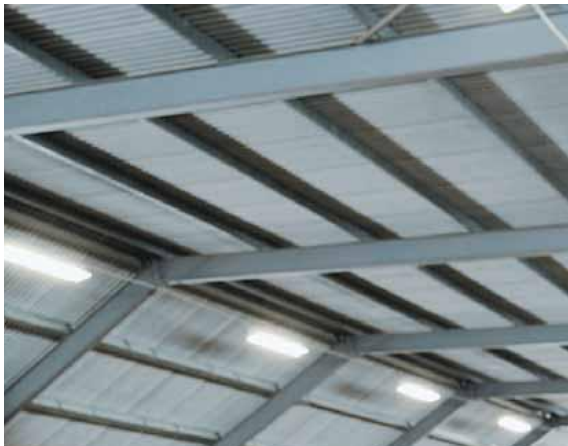
Byggnad med snöficka i vinkel	
Vindriktning vid ras		Observera att flera fel kan ha orsakat raset, endast de kända felen är markerade i krysslistan.	
Beskrivning av skadan			
Z-balkarna har deformerats där överlappet över stöd slutar, 10 % in i facket från takstolen.			
Rasorsak			
Beräkningarna visar att konstruktionen inte var underdimensionerad, men att marginalerna var små. Vid de snölasten som uppmäts konstateras det att momentet ger en dragspänning i underflänsen som överstiger sträckgränsen. Att det fallit mer snö än normen anges vara huvudorsaken till problemet.			
Bilder

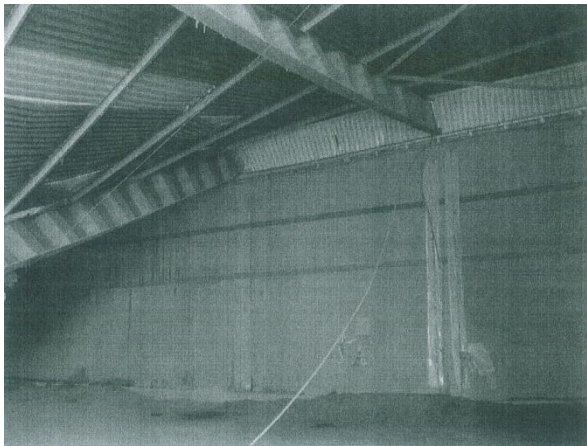
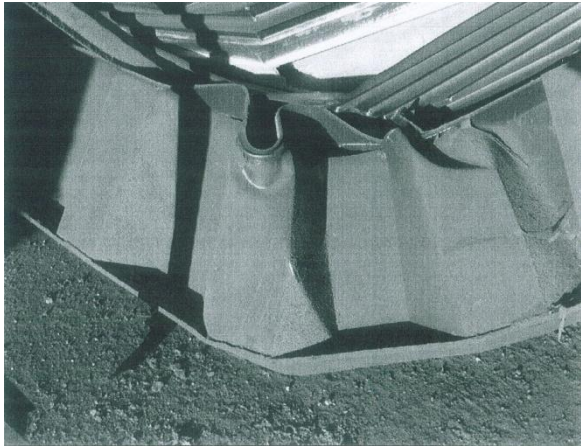
Byggnad med snöficka i vinkel	
Vindriktning vid ras	N, 3-12 m/s	Observera att flera fel kan ha orsakat raset, endast de kända felen är markerade i krysslistan.	
Beskrivning av skadan			
En del av byggnaden har rasat in p g a att takbalkarna som består av stålbalkar med I-tvärsnitt och dragstag har rasat ner. I nock ändrar balkarna tvärsnitt från I-tvärsnittet till en lådbalk.			
Rasorsak			
Vid undersökning av rasmassorna konstateras det att ett flertal av dragstagen saknas, de har blivit demonterade i något skede. En kontrollberäkning av konstruktionen utan dragstag visar att den klarar en total last inklusive egentyngd på 0,70 kN/m ² . Då enbart snölasten uppgick till 0,72 kN/m ² konstateras avsaknaden av dragstag som orsaken till brottet.			
Bilder

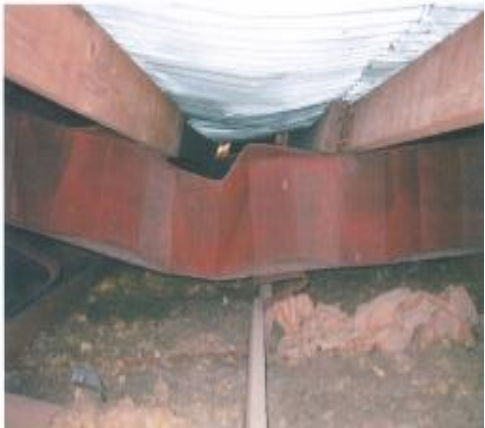
Byggnad med snöficka i vinkel	
Vindriktning vid ras	O, 2-5 m/s	Observera att flera fel kan ha orsakat raset, endast de kända felen är markerade i krysslistan.	
Beskrivning av skadan			
Taket gav vika och rasade in på de ställen som pilarna anger på bilden nedan.			
Rasorsak			
Ingen klar rasorsak finns. En möjlig orsak är att stålbalkarna haft någon form av material- eller fabriktionsfel och/eller att snöfickan som bildats av motfallstaket blivit större än beräknat. Snöfickan är framräknad genom att man tagit uppmätt snölast på mark gånger formfaktorn 1,2. Eventuellt har det byggts upp en större snöficka än vad formfaktorn anger.			
Bilder

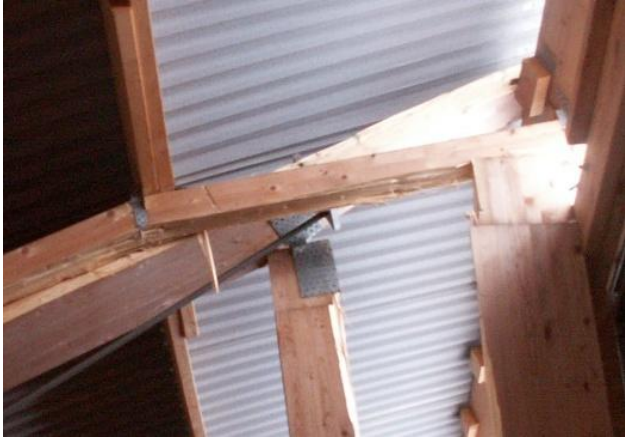
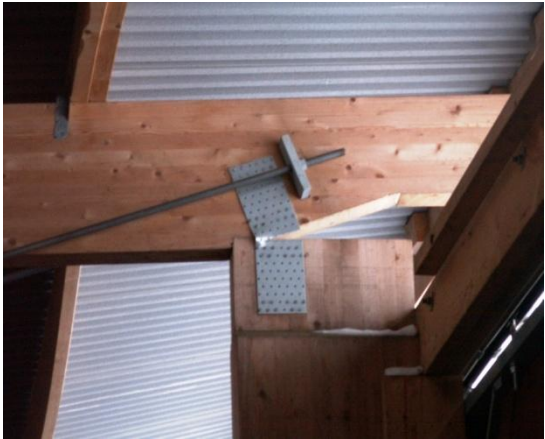
Byggnad med snöficka i vinkel	
Vindriktning vid ras		Observera att flera fel kan ha orsakat raset, endast de kända felen är markerade i krysslistan.	
Beskrivning av skadan			
Takstolen av limträ med dragstag av stål har totalkollapsat. Dragstaget har släppt ifrån infästningen i limträbalken.			
Rasorsak			
Den främsta anledningen till raset var utformningen av infästningen av dragbandet till balken. Dragbandet bestod av två stycken dragstänger, en på var sida om balken. Dessa fästes in till balken genom en inslitsad plåt, placerad vinkelrätt mot dragstagen, genom balken. Denna infästning har gett upphov till stora tvärdragspänningar i kombination med stora skjuvspänning i balken.			
Bilder
