Takkonstruktioner med stora spännvidder är högriskkonstruktioner vid takras

Camilla Lidgren och Christer Lindberg, Skanska Sverige
Carl-Johan Johansson, SP
2011-08-30

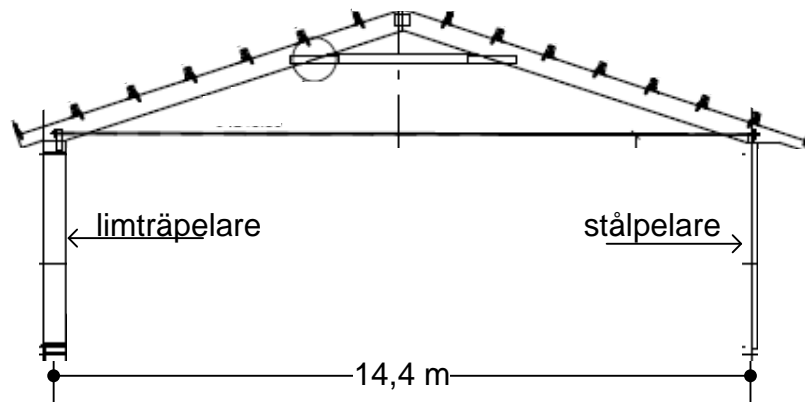
Figur 6.2 Statiskt system för kostallet i Vikingstad.

Den främsta anledningen till att byggnaden rasade var utformningen av förankringsanordningen vid stälpelarens sida. Dragbandet bestod av 2 st. dragstänger, en på vardera sidan om balken. Infästningen mellan dragbandet och balken utgjordes av plåtar, som var inslitsade i balken och orienterade vinkelrätt mot dragbandet, se Figur 6.3.

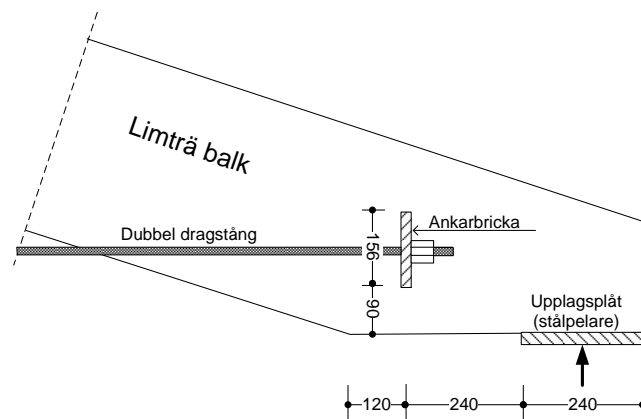
Figur 6.3 Infästning av dragband till limträbalken.

Den stora excentriciteten mellan upplagsreaktionen och infästningspunkten för dragbandet gjorde att stora tvärdragspänningar i kombination med stora skjuvspänningar uppträdde i området kring ankarbrickan. Henrik Danielsson på avdelningen för byggnadsmekanik, LTH, utförde två-dimensionell linjärelastisk spänningsanalys av takfotsanslutning. Resultat som redovisas i Figur 6.4 visar mycket höga tvärdragspänningar och skjuvspänningar i den översta och nedersta delen av ankarbrickan (områdena markerade i svart)

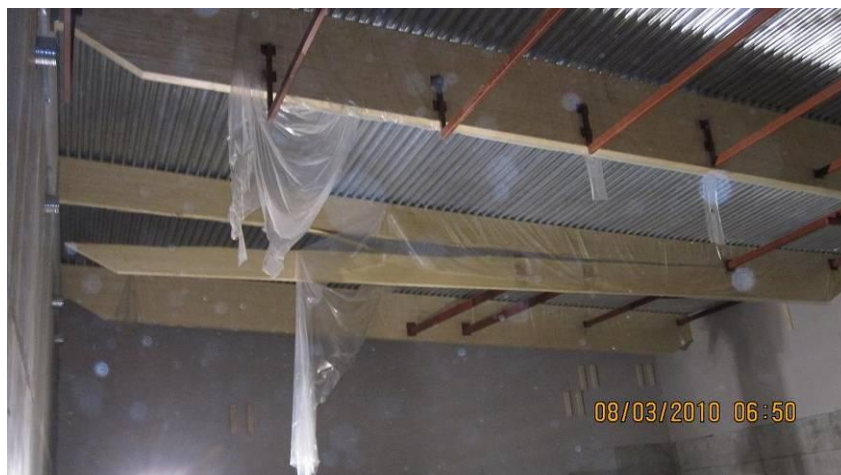
Figur 6.7 Havererat tak balk med urtag i balkände med snedsågad underkant.

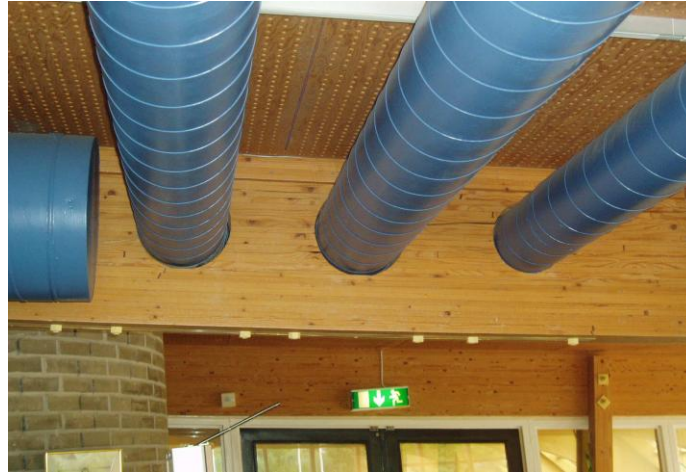
Figur 6.10 Sprucken balk i Lund.

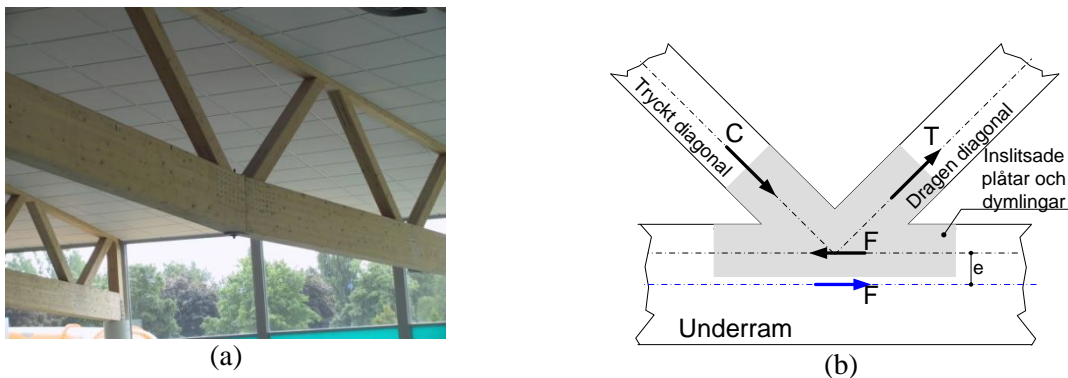
Figur 6.17 Sprucken underram i en fackverksbalk efter förstärkning med genomgående skruv.

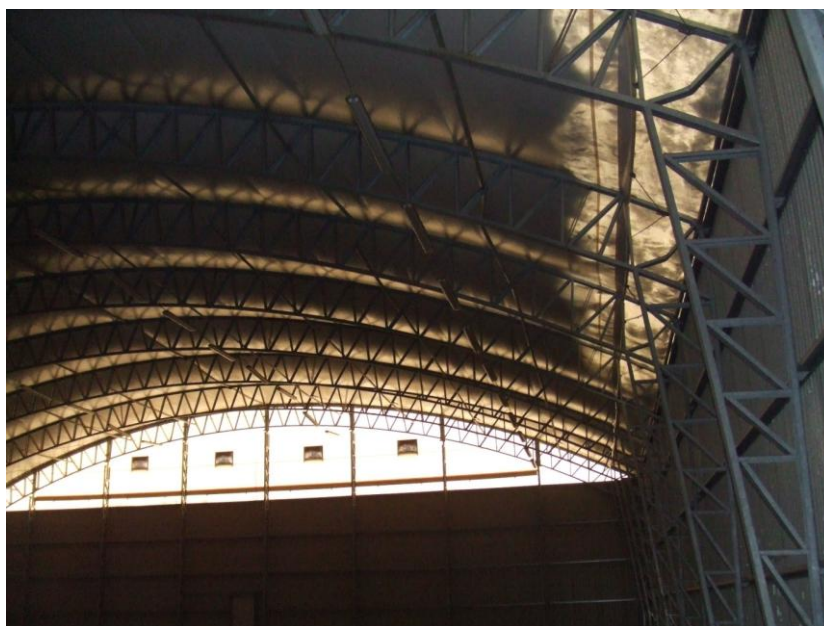
Efter det att sporthallen i Rönninge rasat (Objekt 64) gjordes tre besök på skadeplatsen för att dokumentera den rasade konstruktionen och om möjligt fastställa orsaken till totalkollapsen. En genomgång av underlaget visar att det finns mycket allvarliga brister när det gäller stabiliseringen av de enskilda fackverksramarna liksom stabiliseringen av hela byggnaden. Fackverksramarna är inte stagade gentemot vippning på ett tillfredsställande sätt. Detta avser såväl stagningen av takbågens tryckta överfläns som stagningen av ramens tryckta innerhorn. Det är inte rimligt att förlita sig på att tältduken ska kunna stabilisera den tryckta överflänsen. Stabiliseringen med avseende på vindlast mot gavel är inte heller tillfredsställande. Vindfackverket i taket är inte kontinuerligt utan saknar vindstagslinor i ett område på båda sidor om nocken. Dessutom förefaller de tryckta diagonalerna i ramhörnen vara underdimensionerade. Den senare brottmoden belyses av Figur 6.19

Figur 6.19 Stabilitetsbrott i ramhornets tryckta diagonal (övre högra hörnet).

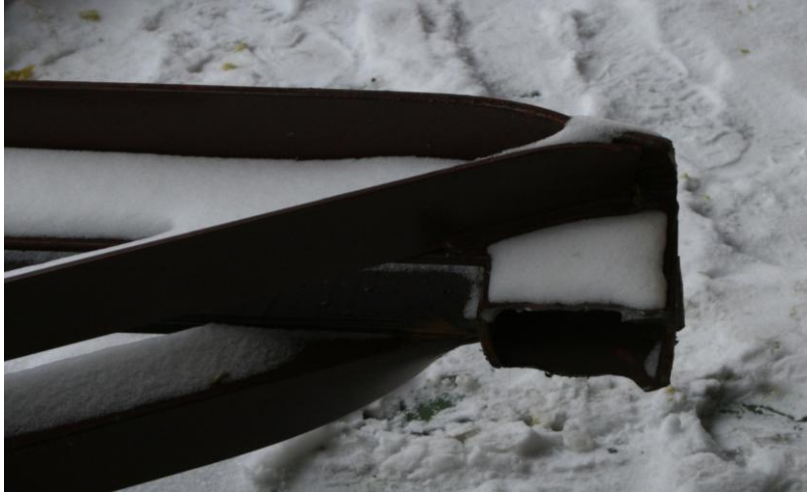
Figur 6.22 Takbalksupplag som legat på momentstyvt upplag och som böjts loss från fotplåten (Objekt 18). Takbalken har endast kunnat rotera en begränsad vinkel.

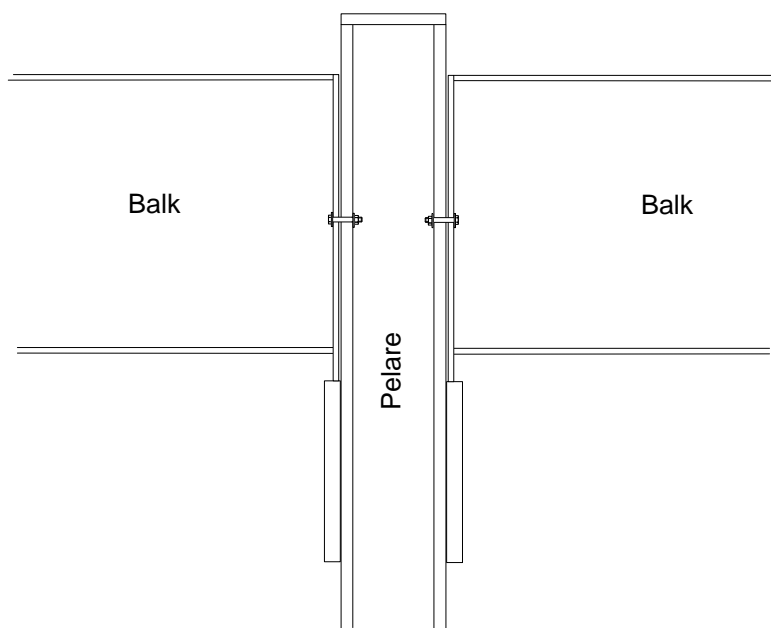
Figur 6.23 Balkupplag på knap. Skruvar mitt på balkhöjden. Skruvarna verkar stabiliserande i sida vid montage och förhindrar avkänning (Objekt 105). Vid stor last på balkarna med åtföljande rotation förhindras dock rotationen.

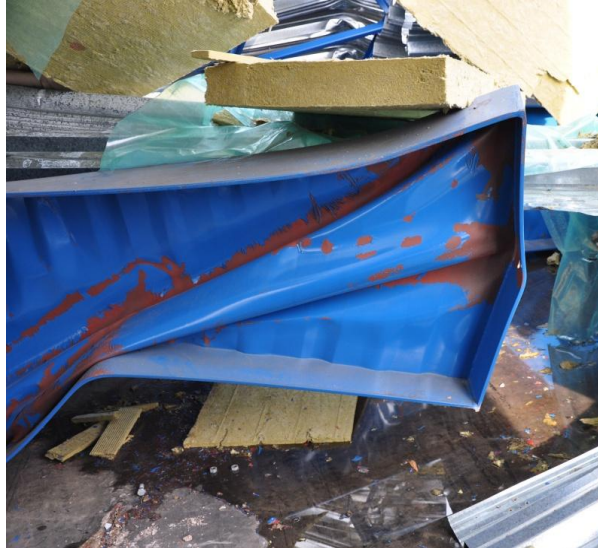
Figur 6.24 Skruven mitt på balkhöjden har bidragit till bucklingen (Objekt 105). Balken har inte kunnat rotera fritt utan att föra in spänningar i livet.

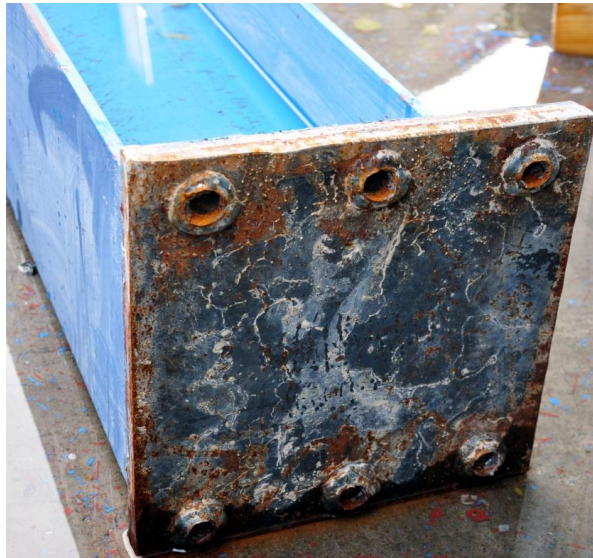
Figur 6.25 Pelarfot med bristande svetsning av förankringsjärn till svetsplåten/fotplåten (Objekt 105). Pelaren sitter märkbart förskjuten i sidled. Svetsplåten ser med tanke på järnens placering i förhållande till pelaren också ut att var vriden 90° fel. Lastkapaciteten för denna pelare var betydligt lägre än avsett liksom svetsplåtens förmåga att ta upp laster från stommen.

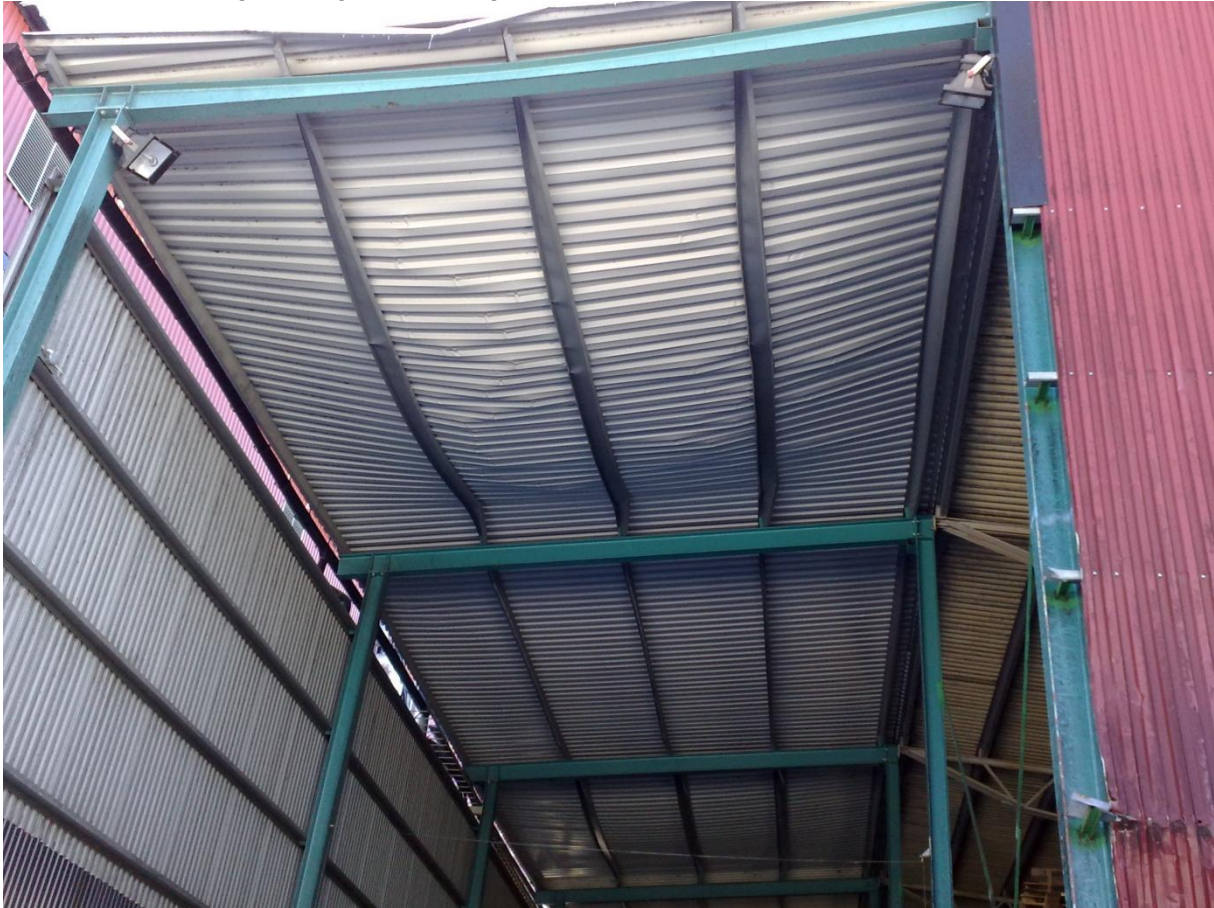
Figur 6.26 Z-balkar vända med överflänsen nedåt i takfallet. Takåsarna har vridit sig i takfallets riktning.

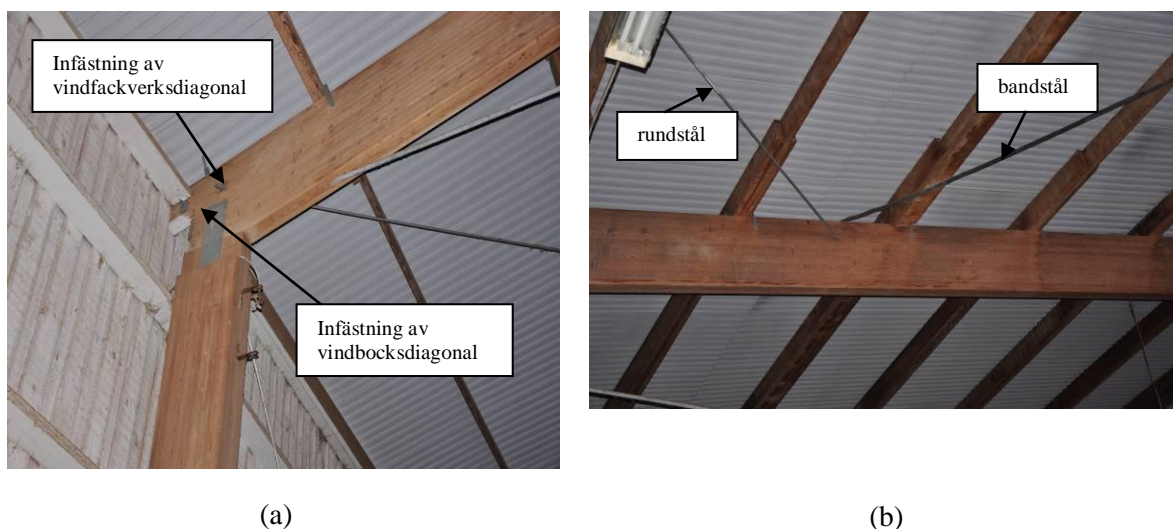
Figur 6.30 Ridhus i Uddevalla. (a) Infästningsdetalj av vindfackverksdiagonal och vindbocksdiagonal. (b) "knutpunkt" i vindfackverk.
