POLERING AV HÖGKVALITATIVA BELÄGGNINGAR - EN FÖRSTUDIE

Roger Nilsson, Skanska Sverige AB, Teknik

2022-11-07

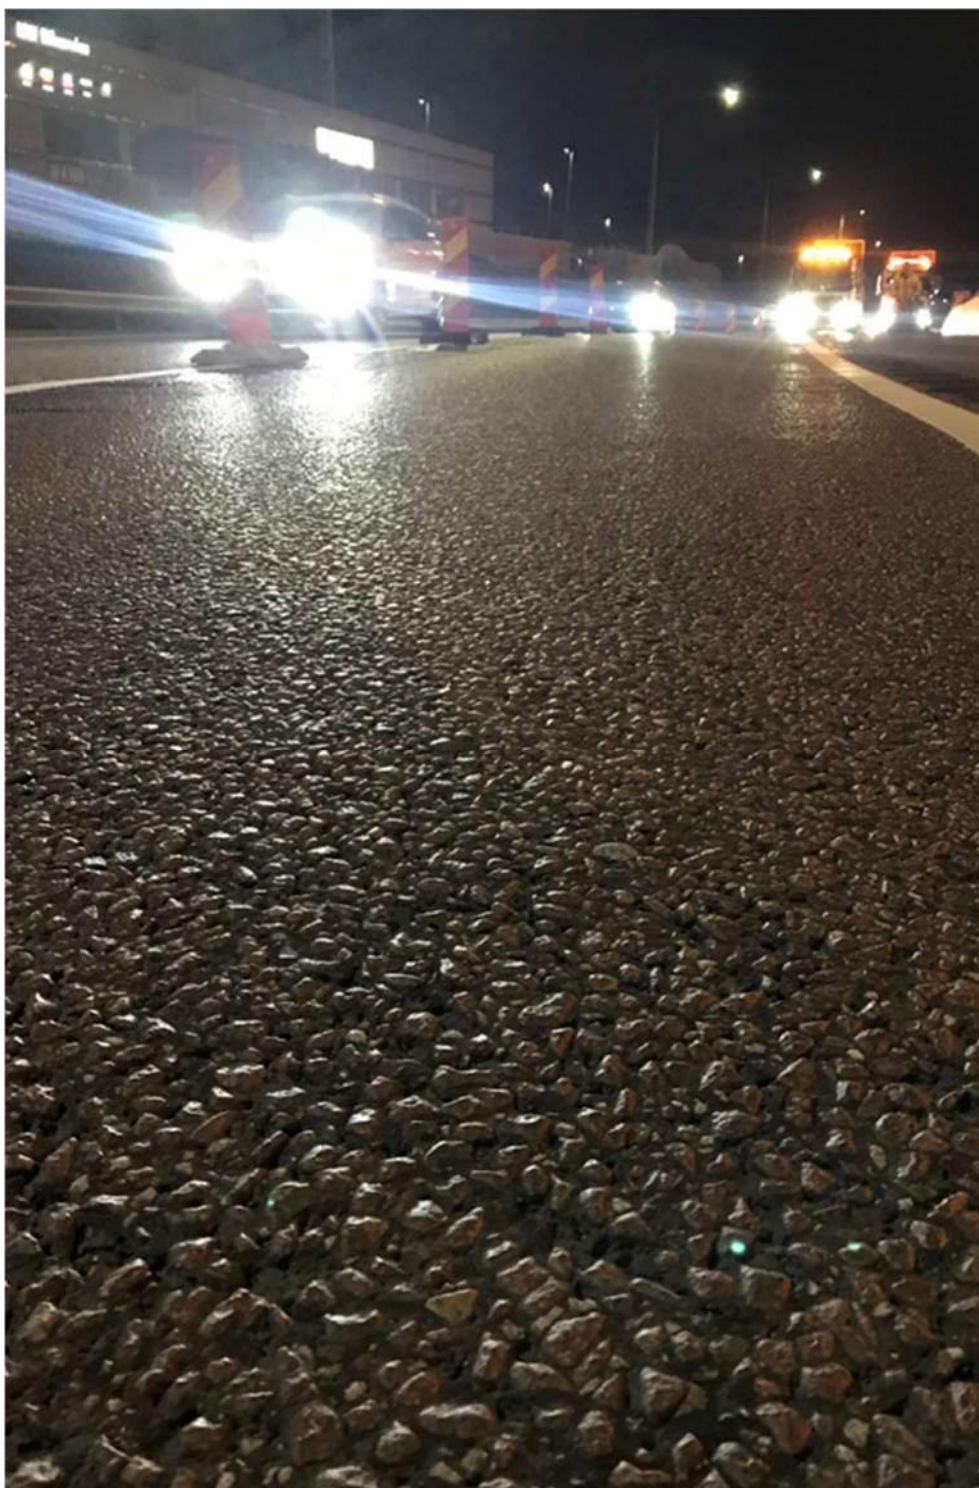
*Figur 26. Exempel på ABS 16 beläggning på E4/E20 före slipning. Stenarnas ytor är blankpolerade.
Foto: Skanska.*

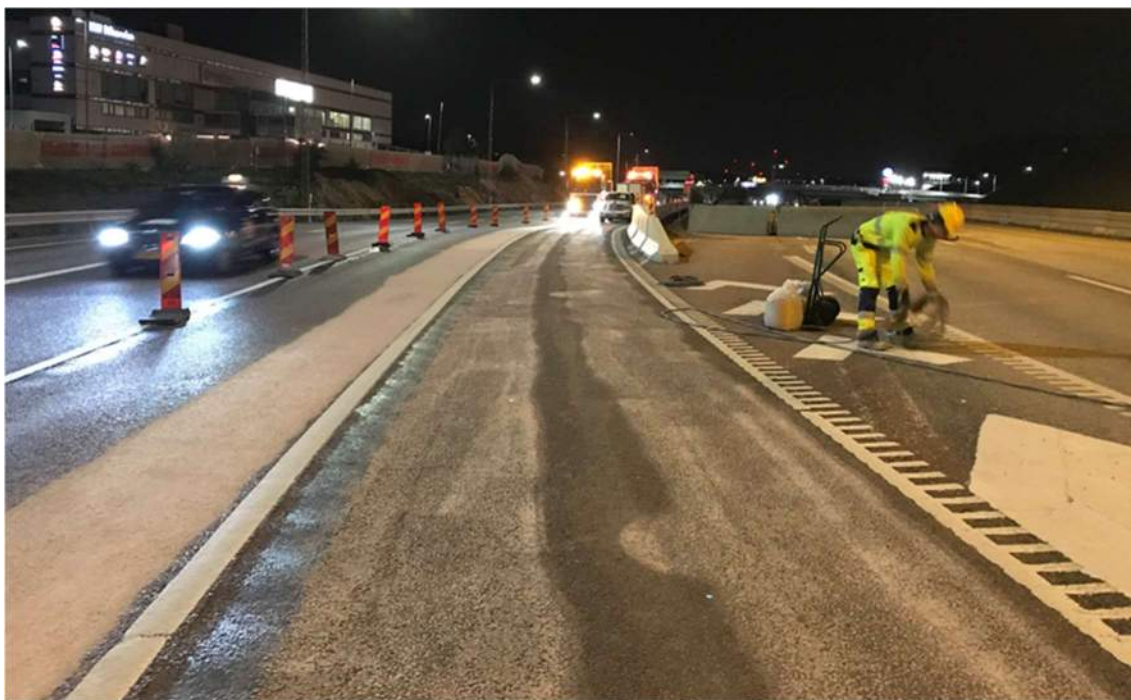
Figur 31. En slipad och rengjord yta i körfältet i bildens mitt samt ett hjulspår med kvarliggande slipdamm till vänster i bild. Foto: Skanska.

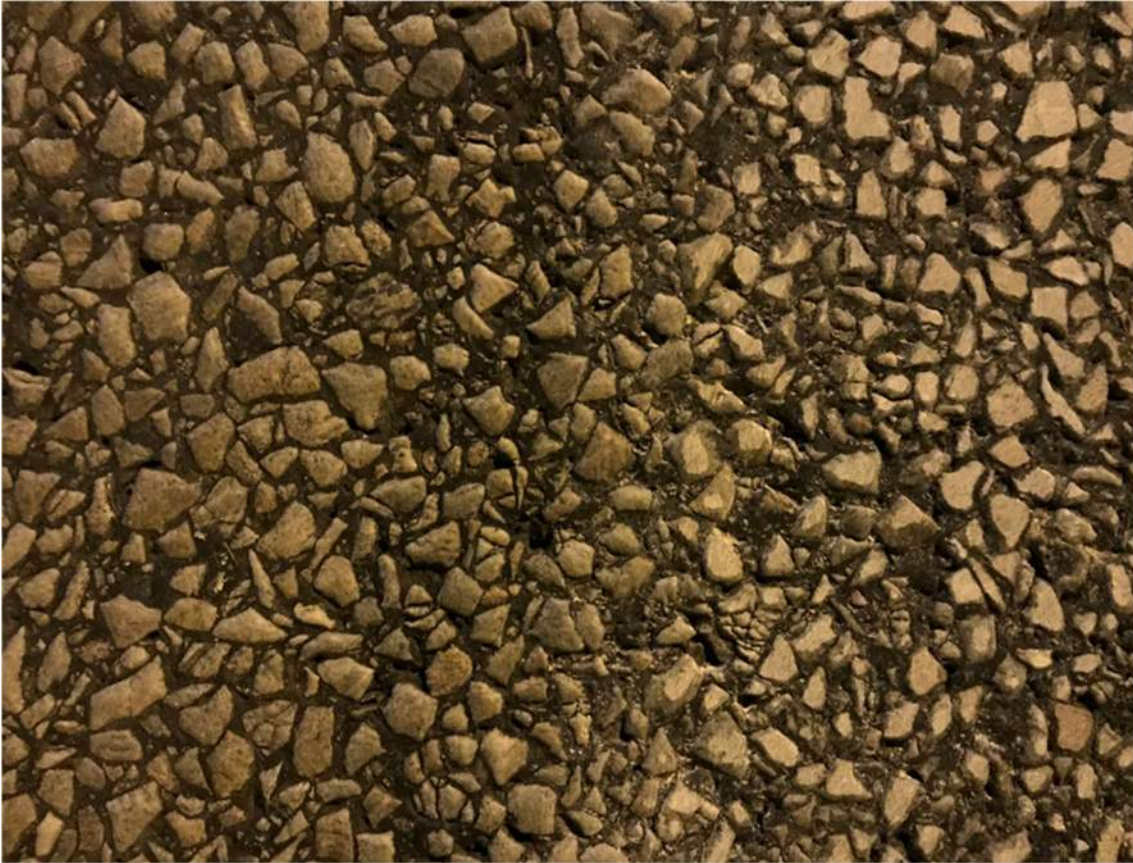
Figur 33. Effekten av slipningen av ABS16 beläggning. Beläggningen till höger är slipad medan den till vänster är utanför hjulspår och därmed obehandlad. Foto: Skanska.

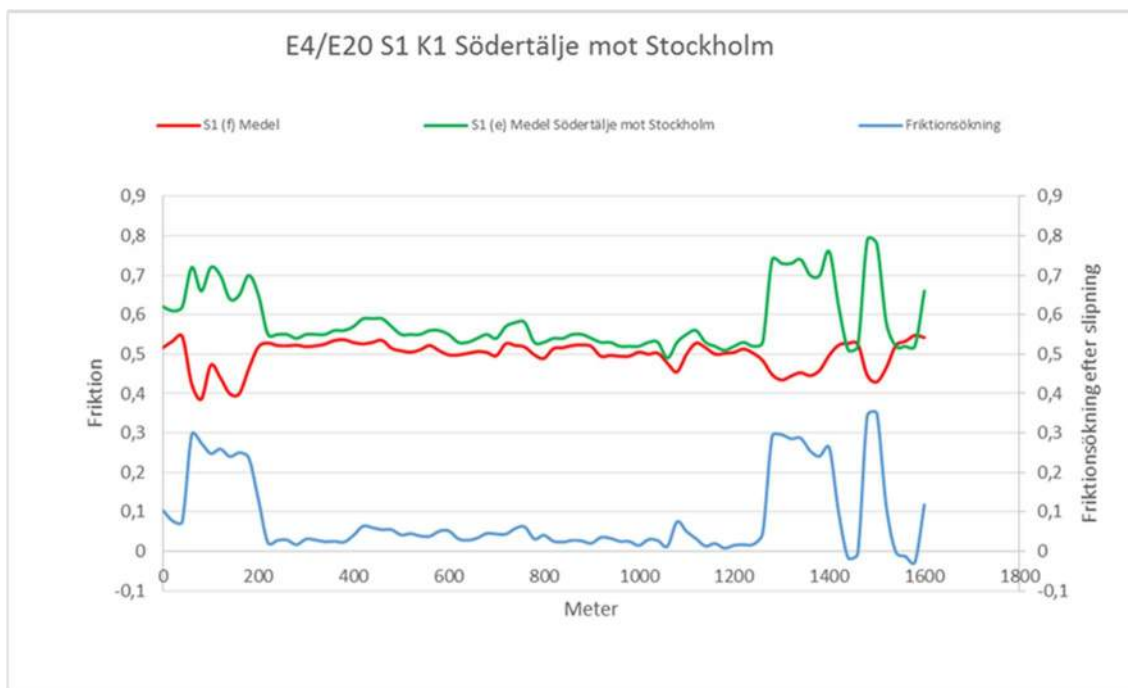
I Figur 35 visas ett typiskt resultat från friktionsmätningar före och efter slipåtgärd. Det syns klart att de utsatta sektionerna med underkända friktionsvärden som slipats har ökat friktionsvärdena med ca 0,25–0,45 enheter. Samtliga sträckor som slipats uppvisar godkända friktionsvärden efter genomförd åtgärd.

Figur 35. Friktionsmätningar genomförda före (f) och efter (e) slipning av hjulspår på E4/E20 vid Kungens kurva.

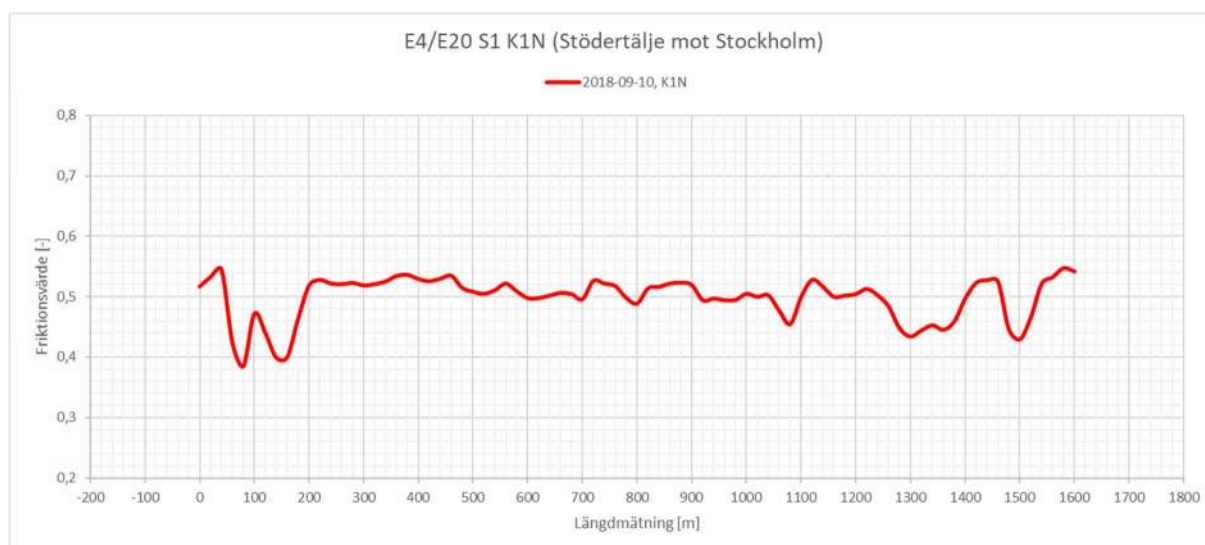
I Figur 38 visas uppmätta friktionsvärden för K1N (K1 norrgående - Södertälje mot Stockholm). Friktionsvärden för samtliga körfält (K1N, K2N, K3N, K1S, K2S samt K3S redovisas i Bilaga 1). Friktionsmätningarna är utförda under september, före dubbdäckssäsongen då friktionen normalt är som lägst. Alla mätningar för de olika körfälten visar på samma trend, dvs låg friktion vid chikanerna.

Figur 38. Uppmätta friktionsvärden för körfält K1N på E4/E20, 10 september 2018.

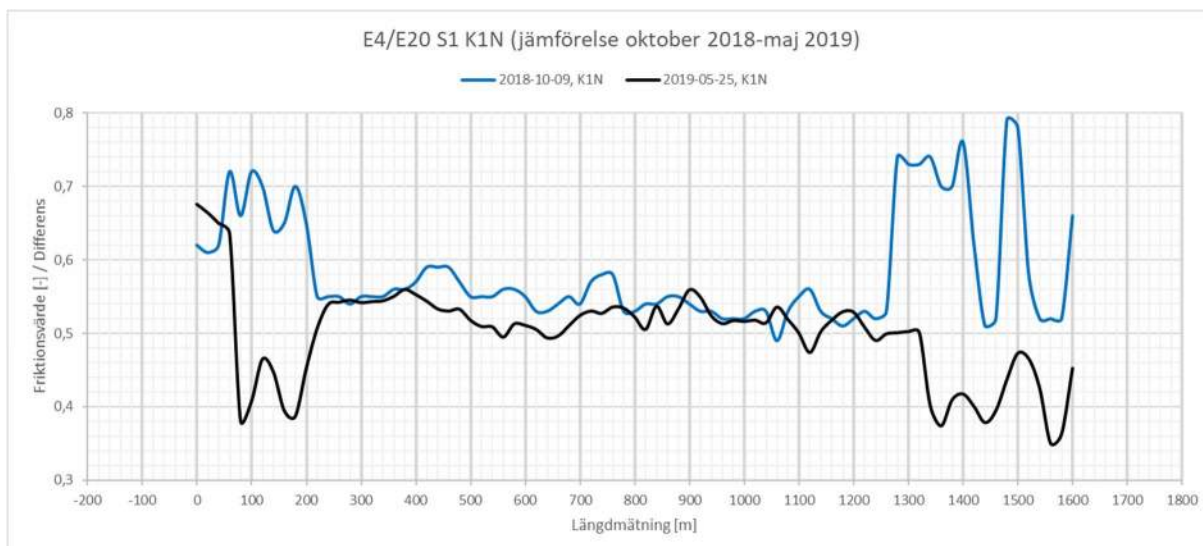
Mätningarna visar att effekten av slipningen i stort är borta efter dubbdäckperioden. Det kan även observeras att friktionen på raksträckorna är relativt låga för majmätningen trots att detta är den tid på året då friktionen vanligtvis är som högst. Orsaken till att den förväntade uppruggning från dubbdäck inte erhållits på E4/E20 var oväntat och kunde inte till fullo förklaras. En del av förklaring kunde relateras till att chikanerna är särskilt utsatta på grund av relativt små horisontalradier (ca 100m). Vid chikanerna finns även en profilskillnad i vertikalled som tillsammans med korta horisontalradier kan överraska trafikanterna och orsaka kraftiga inbromsningar. Likväl, att ingen effekt av uppruggning erhöles var förvånande. Likartade resultat uppvisades för de övriga körfälten, se Bilaga 1.

Figur 42. Exempel på uppmätta friktionsvärden mellan oktober 2018 och maj 2019 på E4/E20, K1N.

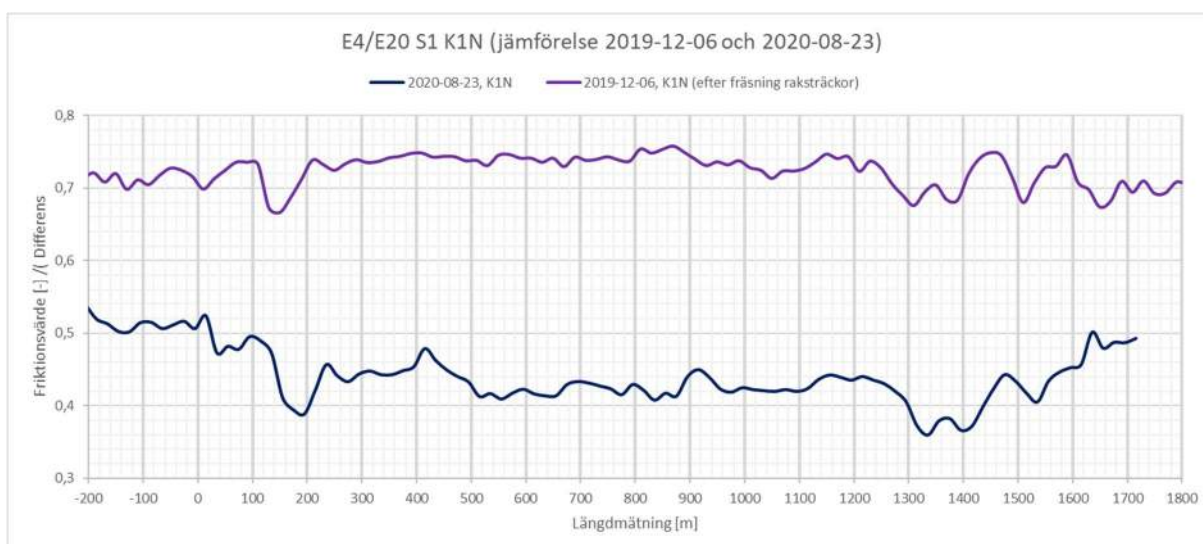
I augusti 2020 genomfördes ytterligare en friktionsmätning där det visade sig att friktionen över de olika körfälten sjunkit med ca 0,35–0,45 enheter, se Figur 45 samt Bilaga 1. Detta innebär att hela förbättringen av fräsningen är borta efter ett år vilket är mycket förvånande.

Figur 45. Uppmätta friktionsvärden före och efter fräsning av raksträckor på E4/E20, K1N.
