Conservation of Gotland Sandstone
Overview of Present Conditions
Evaluation of Methods

MALIN MYRIN

Institutionen för kemi
Göteborgs universitet 2006

KONSERVERING AV GOTLÄNSK SANDSTEN - EN EVALUERING AV MATERIAL OCH METODER

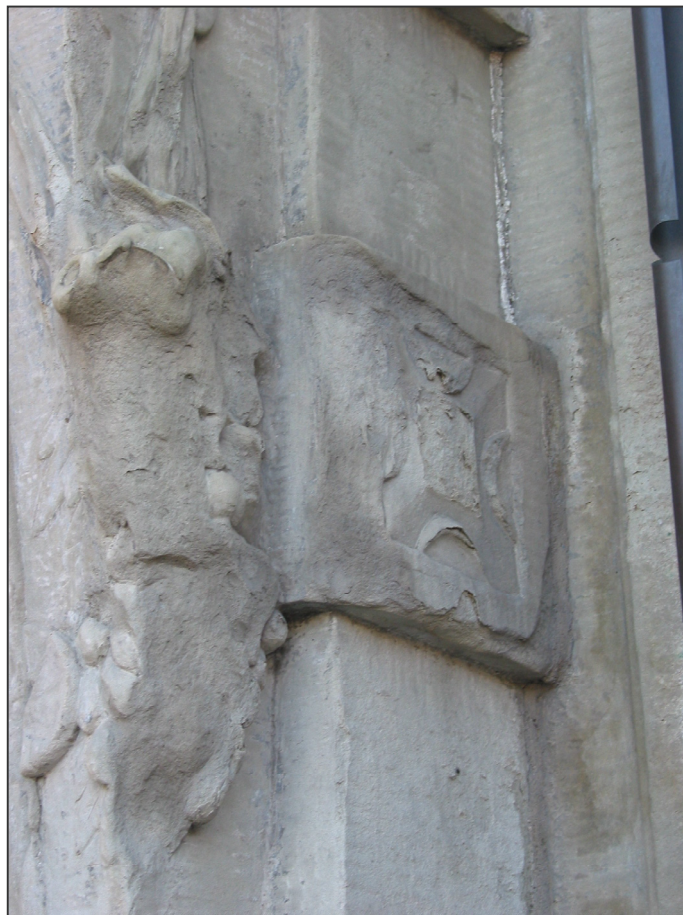
Bild 1. Sandning och exfoliering förändrar stenobjektets uttryck totalt genom att suddat ut skulpterade former, detalj av Petersenska husets dubbelportal, Gamla stan Stockholm.

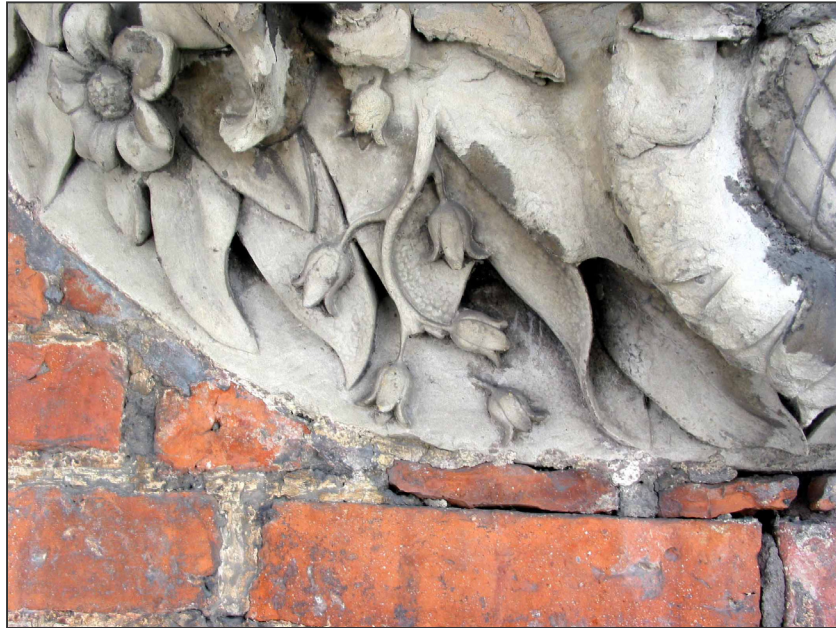
Bild 2. Typisk skadebild gällande gotländsk sandsten, vittring visar sig i form av sandning på ytor utsatta för regn och mörk krusta på regnskyddade ytor, detalj av fasaddekoration, Ridarhuset i Stockholm.

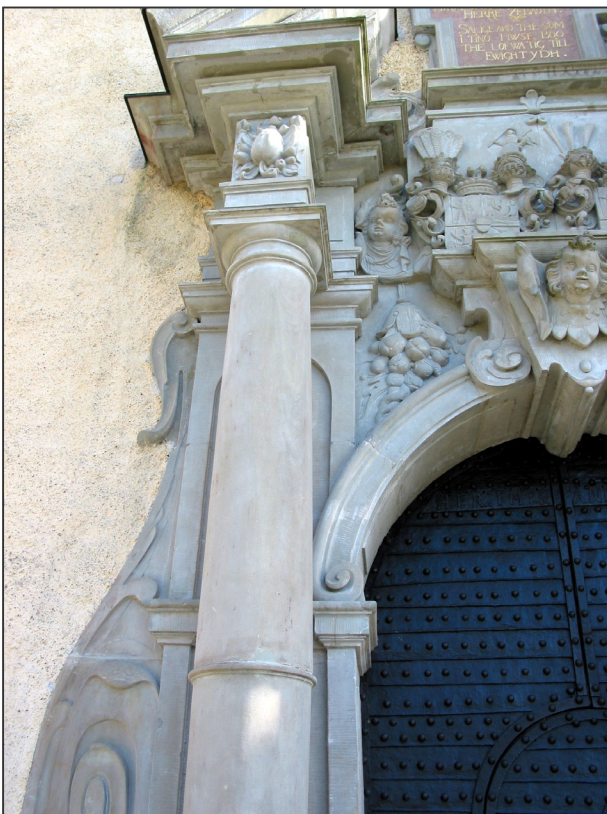
Bild 3. Exempel på mycket långvarig behandlingseffekt, portalen konsoliderades år 1990 och uppvisar inga tecken på vittring eller sandning, Vadsbro kyrkas huvudportal, Södermanland.

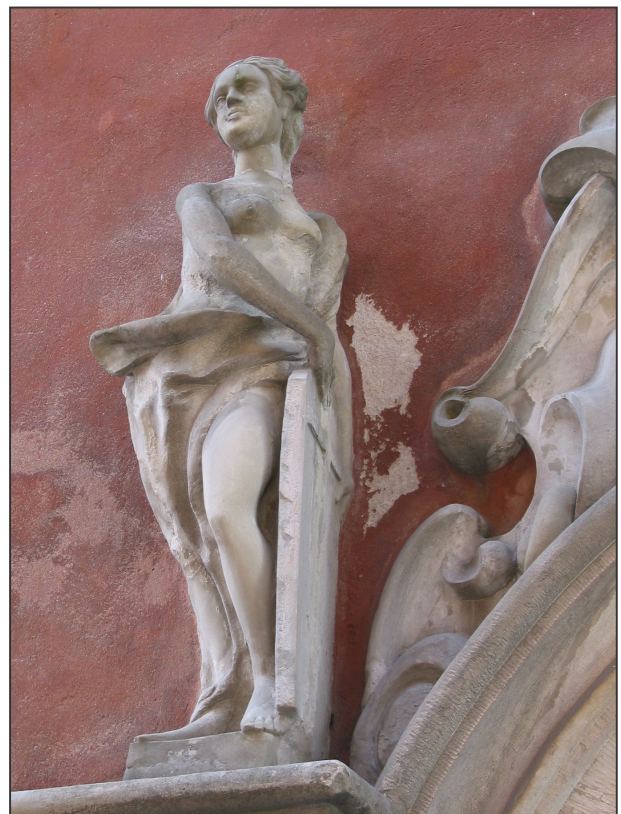
Bild 4. Exempel på kortvarigt behandlingresultat, skulpturen behandlades 1991 men inom fyra år kunde sandning observeras igen, Ryningska palatsets portal i Gamla stan, Stockholm.

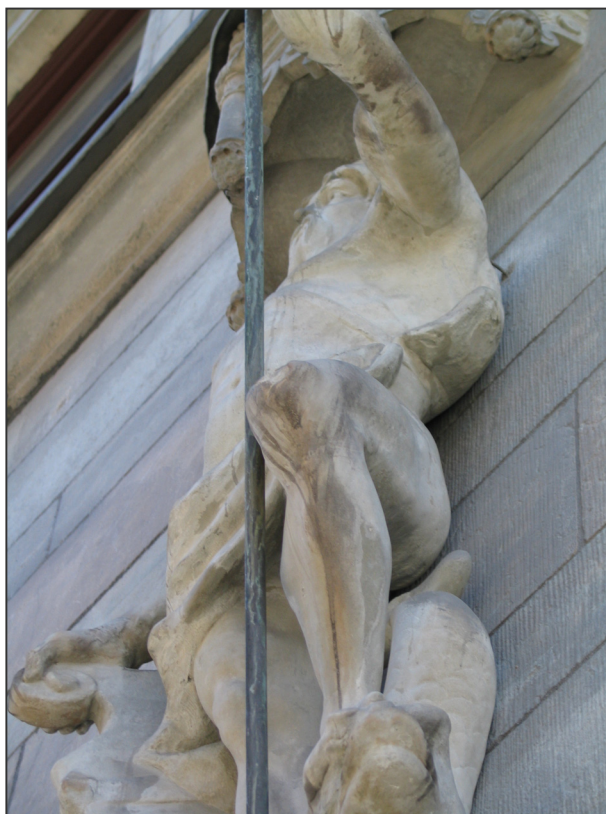
Bild 5. Tydliga spår från vattenavrinning som förknippas med den hydrofoberande behandlingen, Neptunus skulptur, Landbyska verket, Stureplan, Stockholm.

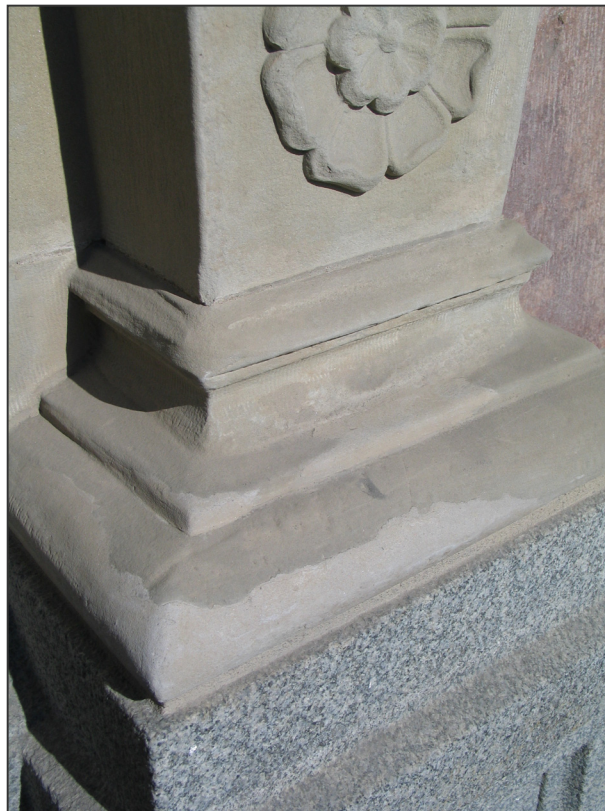
- Dålig vidhäftning kunde observeras gällande små och/eller tunna lagningar.
- Många fall av färgförändringar gällande lagningsbruket observerades, bruket hade med tiden blivit antingen för mörkt eller för ljult i förhållande till stenens färg (Bild 6).
- Laboratorieundersökningar visade att höga koncentrationer av akrylat påverkade bruket negativt, i form av ökad tendens till färgförändringar och fläckiga ytor.
- Tester visade att bruk som tillverkats med 5% akrylat visade goda egenskaper både gällande vidhäftning och i kombination med konsolideringsprodukter.
- Lagningar som inte skrapas uppvisar efter torkning en tunn hinna, tester visade att denna hinna bestod av en kalkfilm och att den inte var förknippad med akrylatet som används vid blandning av bruk. Kalkfilmen kan enkelt undvikas genom att lagningens yta bearbetas/skrapas för torkning.

Bild 6. Färgförändring av lagningsbruk, bruket har med tiden blivit för ljult i förhållande till stenen, detalj av sandstensportal på Strandvägen i Stockholm.

Gällande lagningsbruk påvisar forskningsresultaten problem med färgförändringar och dålig vidhäftning särskilt för små och/eller tunna lagningar, problemen visade sig delvis vara relaterade till använd akrylatkoncentration. En slutsats av detta är att tekniska lagningar (d.v.s. lagningar av sprickor och exfolieringsskador etc. som görs för att säkra stenen och hindra vatteninträngning) bör hållas till ett minimum samt att lagningar behöver kontrolleras regelbundet för att ersättas i tid.
