# DELAMINERING I BETONGGOLV

*Är delaminering i industrigolv vanligare i moderna betongrecept?*

**Lars Kraft**

**2015-09-15**

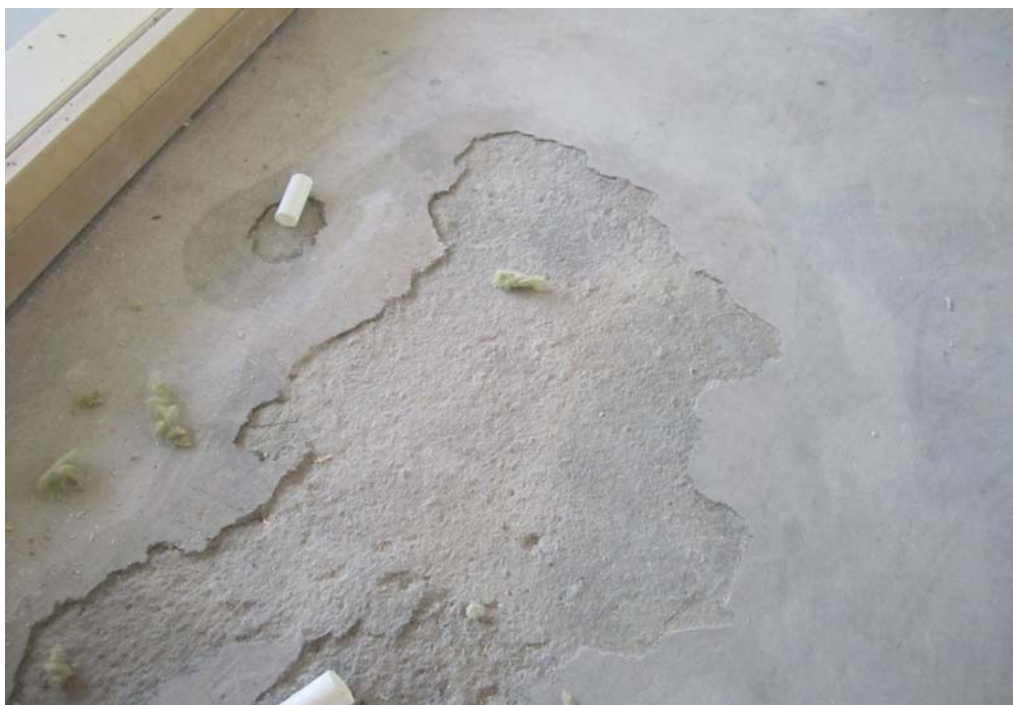
BILD 1. Delaminering på ett glättat konventionellt betonggolv utan ströbetong.

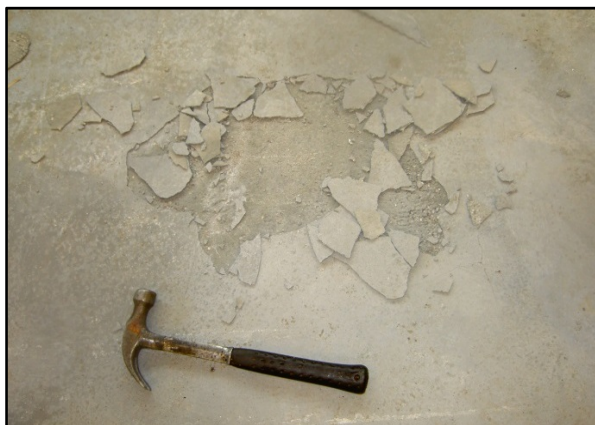
BILD 2. 1-2 mm tunt delaminerat skikt på hårdbetonggolv med strömaterial.

Vid besök på Skara Plåtslageri den 27 juni togs bilder på golvet samt utborrades 4 st små borrhärlor för undersökning av delamineringen. Se BILD 2 och BILD 9. Från dessa borrhärlor tillverkades 4 st tunnslip för analys.

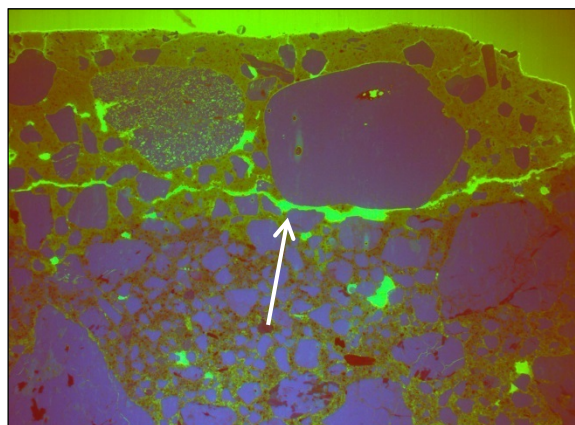
BILD 3. Ett tunnslip, ca 25 µm tjockt, tillverkat från betongprov från en 80 mm tjock pågjutning. delamineringen var här på ~10 mm djup. Se pil.

Vid produktion av nya betonggolv syftar ordet delaminering vanligen på tunna horisontella sprickformationer som har uppstått parallellt med betongens yta, vanligen på ca 3 – 10 mm djup (undantagsvis upp till 30 mm). Se BILD 3. Sådana tunnare skikt släpper oftast från betongytan. Fenomenet kan uppträda direkt efter glättningen, eller manifesteras efter några dagar eller t.o.m. månader efter att golvet tagits i bruk. Utbredningen av delamineringen kan variera från enstaka kvadratcentimetrar till kvadratmetrar [3].

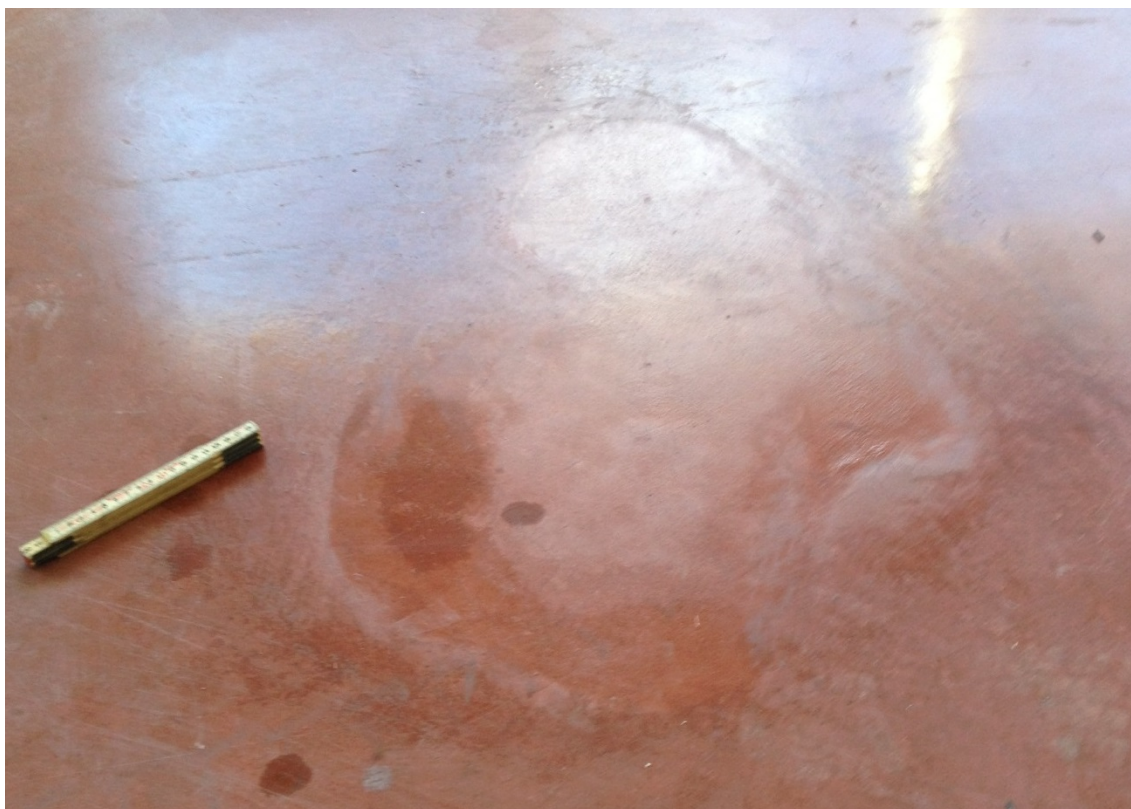
BILD 8. Lagning på ett golv i Gnosjö av en delaminering som upptäcktes efter att golvet hade gjorts färdigt. Lagat med samma material som golvet göts med, Mastertop 135.

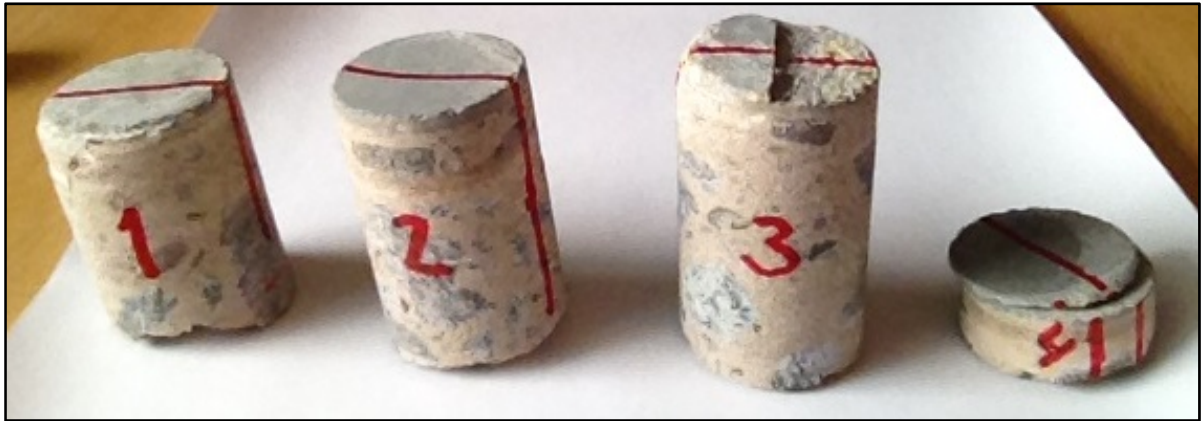
BILD 9. Fyra prover togs ut, av dessa tillverkades varsitt tunnslip. Tunnslipen tillverkades från ytan där de röda strecken på proverna är ritade.

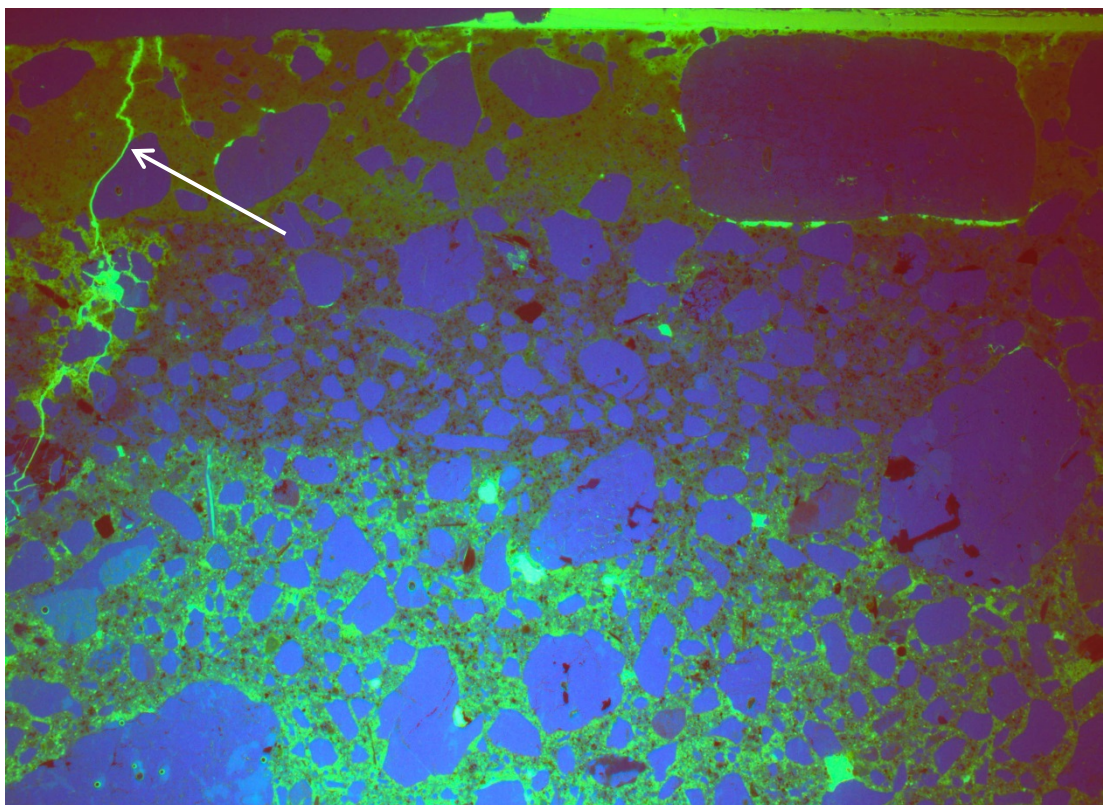
Analysen i tunnslip visade att två lager av ströbetongen hade uppstått från ytbearbetningen. Se BILD 10.

CBI Betonginstitutet bedömde här att grovglättningen inletts något för sent för att en ordentlig inblandning av ströbetongen skulle kunna ske i konstruktionsbetongen. Sannolikt uppstod s.k. "hot spots" som torkade tidigare och då förmådde grovglättningen inte blanda in ströbetongen i ett enda homogent kompakterat ytlager. Istället har ett utspädd ströbetonglager snurrats in ovanpå det redan förhårdnade ytlagret och skapat två distinkta ytlager. På vissa platser har sent blödningsvatten fastnat mellan dessa tätare ytlager och delaminering har uppkommit. I andra områden som inte hunnit härdat lika mycket har blödningsvatten lyckats tränga igenom upp till ytan. Se vit pil i BILD 10. Viss delaminering kan möjligen ha uppkommit av för hård glättning pga. tung sittmaskin, men då borde uppblandningen av ströbetongen i konstruktionsbetongen också ha lyckats bättre. Nu har snarare tyngden inte räckt till.

BILD 10. Översta skiktet i tunnslipet från borrprov 2 i BILD 9 avbildad i fluorescerande ljus. Här ser det ut som om applicering av ströbetongen orsakat två lager närmast ytan, ett förtätat lager i konstruktionsbetongen, samt det översta lagret med betydligt färre små ballastkorn. Men här finns ingen tendens till delaminering. Bildbredden motsvarar ca 6,7 mm.

En anledning till att ytbearbetningen kan ha inletts för sent kan vara att konstruktionsbetongen härdat snabbare uppe på ytan jämfört med längre ner i betongen, kanske pga. varm lufttemperatur, kall betong och kall marktemperatur vid gjutningen [8]. Detta scenario leder ofta till att blödning fortsätter efter att glättningen utförts. En seg betong med mycket finmaterial eller luft [2, 19] kan bete sig på detta sätt. Om detta scenario skett är det nästan omöjligt att glätta golvet utan att delaminering uppstår. Denna betong hade dock inte lufttillsats. Mängden finmaterial är dock okänt.

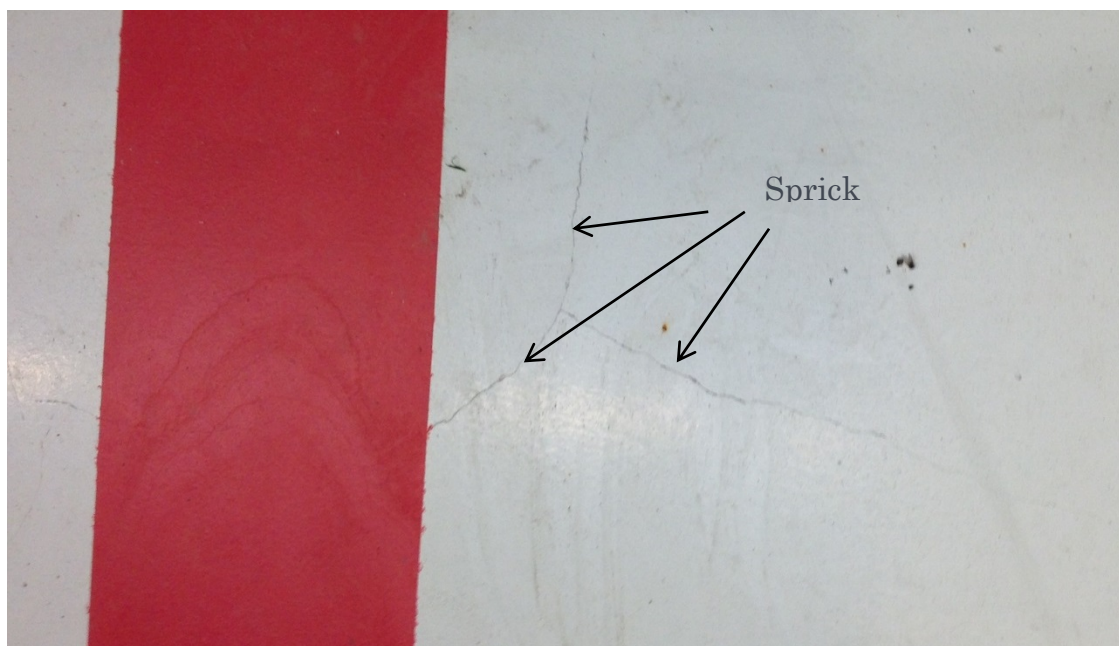
Den okulära undersökningen bekräftade den bom som efterkontrollen observerat. BILD 11 visar exempel på typiska trehörningssprickor på det vitmålade betonggolvet.

BILD 11. Typisk spricka på ishallens betonggolv. Trehörningsmönstret visar att ett tryck underifrån utövats upp mot betongytan. Jämför med att knacka sönder en pepparkaka i tre delar.

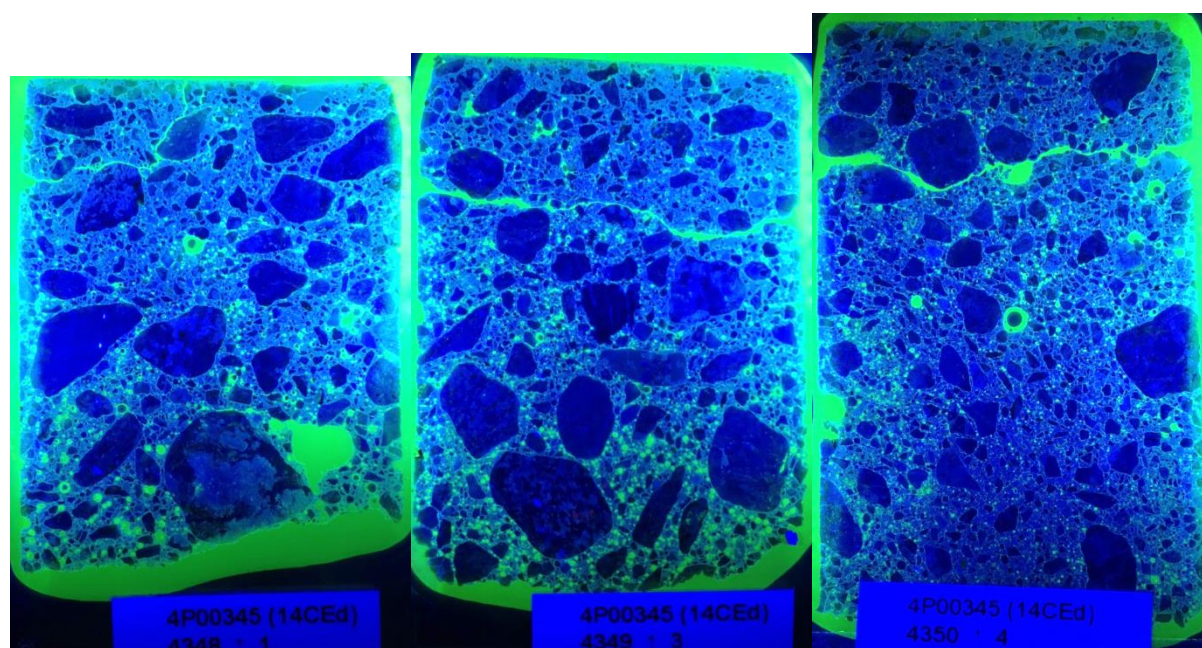
Borrprover togs upp i utkanten utanför ishockeyrinken för att undvika genomborrning av kylrör i betongplattan. Tunnslip tillverkades från tre av borrproverna. Se BILD 12. I provet längst till vänster ser man att en spricka

kommer horisontellt in i slipet ca 8 mm från ytan varefter den vänder uppåt upp mot ytan. I de övriga två tunnslipen ser man tydligt delamineringssprickan på 10 - 12 mm djup. Sprickan svänger sig mellan ballast vilket visar att sprickorna uppkommer ganska tidigt då betongen fortfarande är i semiplastiskt tillstånd. Vidare kan man se att luftporerna är betydligt färre ovanför delamineringssprickan i proverna jämfört med under dessa.

I högre förstoring i polarisationsmikroskopet kunde man i tunnslipet till vänster i BILD 12 (borrprov 1) se att fler sprickor har bildats under delamineringssprickan på 8 mm djup. Sprickor fanns även på 18 respektive 25 mm djup. Likaså fanns en spricka på ca 27 mm djup, dvs. ca 16 mm under huvudsprickan, i borrprov 3. Se BILD 13, nästa sida.

BILD 12. De tre tunnslipen fotograferade i fluorescerande ljus.

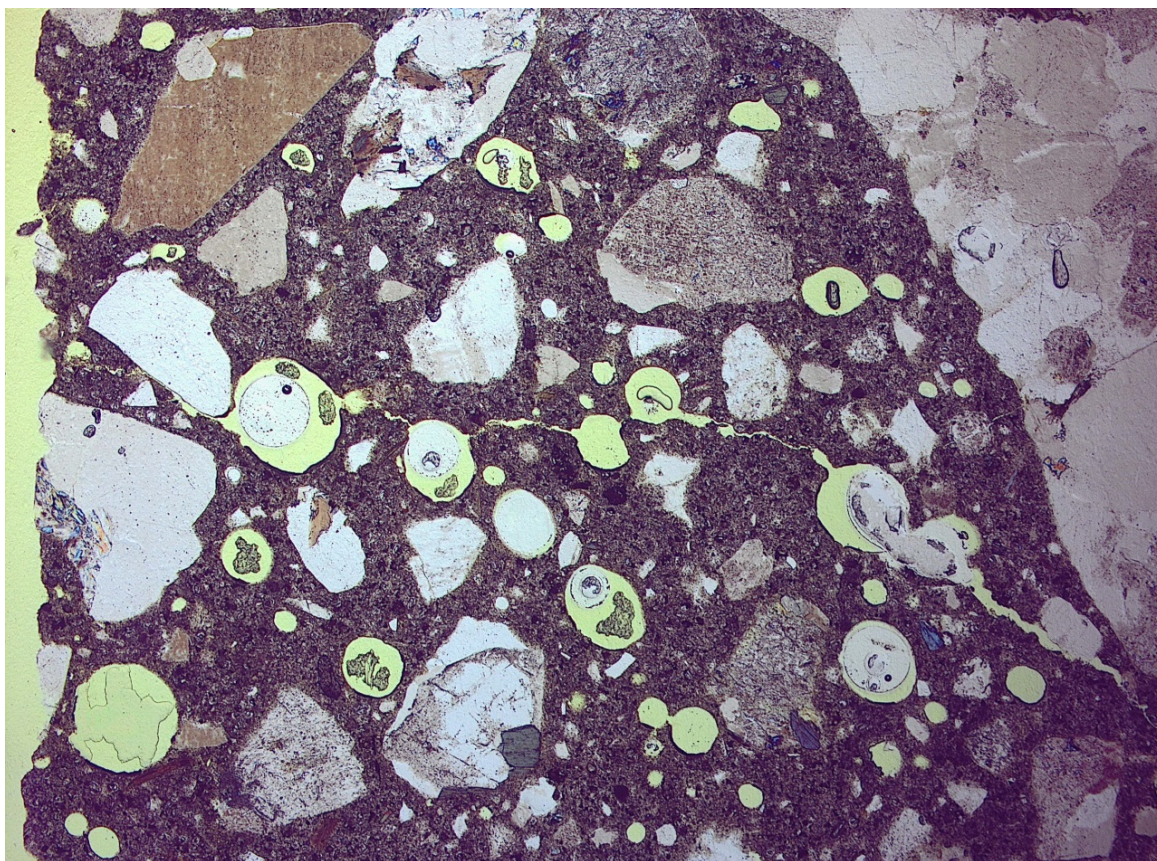
Förekomsten av dessa sprickor antyder för tidig eller för hård glättning. Om man tittar noga kan man även se att luftporerna i BILD 13 är skjuvade vilket påvisar påverkan ned till detta djup vid bearbetningen av golvytan.

BILD 13. Spricka i tunnslipet i mitten i BILD 11 (borrprov 3) på ca 27 mm djup. Lägg märke till att de flesta luftporerna i bilden är skjuvade i en diagonal riktning. Bildbredden motsvarar ca 3,4 mm.

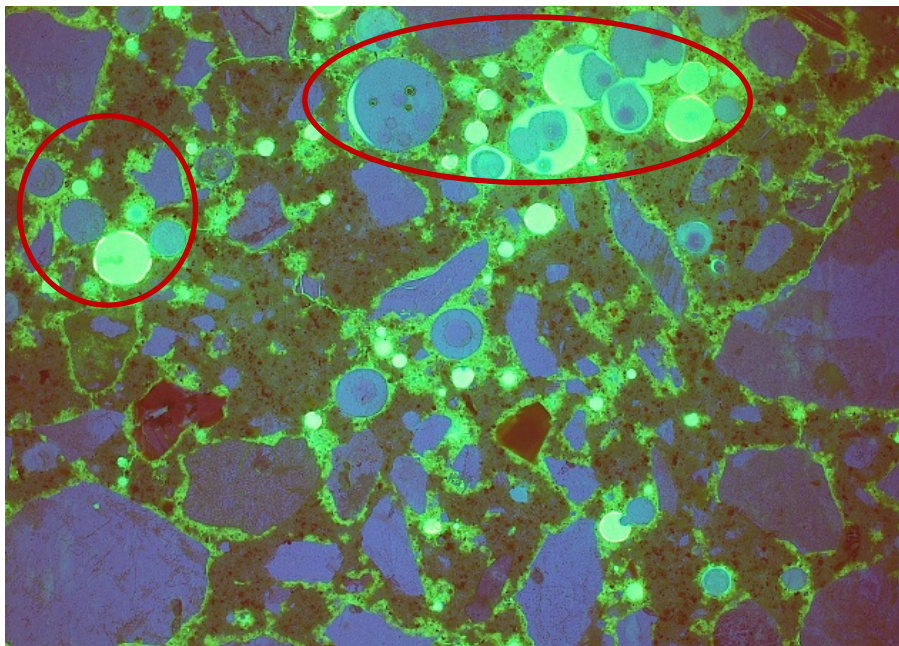
- Mikrostrukturen är bruten i betongen. Ovanför och 5-10 mm under delamineringssprickan är luftporstrukturen söndertrasad och frånvarande eller deformerad.
- Sprickor har även bildats under delamineringssprickan. Det visar att påverkan från ytbearbetningen av betongen skett ned till 25-30 mm i betongen.
- Dessutom har luften i betongen påverkats av ytbearbetningen på ett sådan sett att luftporer skjuvats och ansamlats i större enheter lokalt. Se BILD 14.

Slutsatsen i skadeutredningen var att delamineringen sannolikt uppkommit till följd av för hård bearbetning av betongytan. Alternativt att man hade påbörjat bearbetningen något för tidigt. Möjligen hade man här en härdning som startade uppifrån ytan och nedåt i betongen.

BILD 14. Luftansamlingar i mikrostrukturen ca 40 mm ner i betongen. Observera att en hel del av luftporerna i de tillverkade tunnslipen av proverna är fyllda med lim (runda blå ringar.) Bildbredden motsvarar ca 6,7 mm.

En sak som inte nämndes i rapporten var den allmänna rekommendationen att man inte bör glätta betong med högre luftinnehåll än 3 %. Goda resultat kan dock även erhållas med högre lufthalter än så, ifall särskilda åtgärdes vidtas, se avsnitt 7.2.3. Men om lufthalten är över 6 % får man nästan oundvikligen blåsor eller delaminering på någon plats av golvet enligt undersökningen av *Bimel* 1999 [18].
