SBUF Projekt nr 12001

Pågjutningar av stålfiberarmerad självkompakterande betong – sprickbegränsning och vidhäftning

Delrapport 3 – Uppföljning

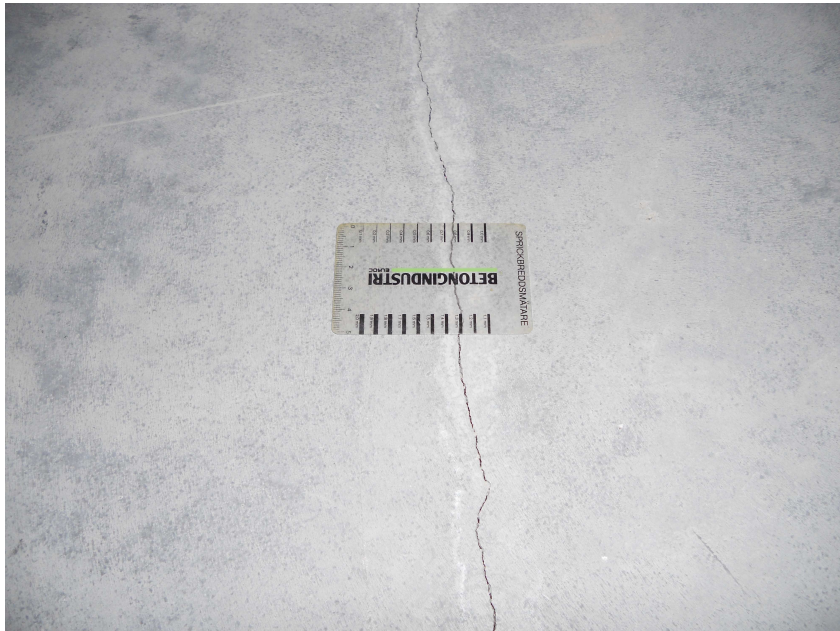
Trots det relativt gynnsamma klimat som rådde under åtminstone de första veckorna efter gjutning (se **Figur 4**) observerades en mängd sprickor. Ett flertal av sprickorna löpte rakt igenom gjutetappen och med några meters mellanrum. Det var även tydligt att betongen hade släppt från underlaget i anslutning till sprickorna.

Figur 5 – Exempel på en större spricka som observerades i pågjutning på plan 1.

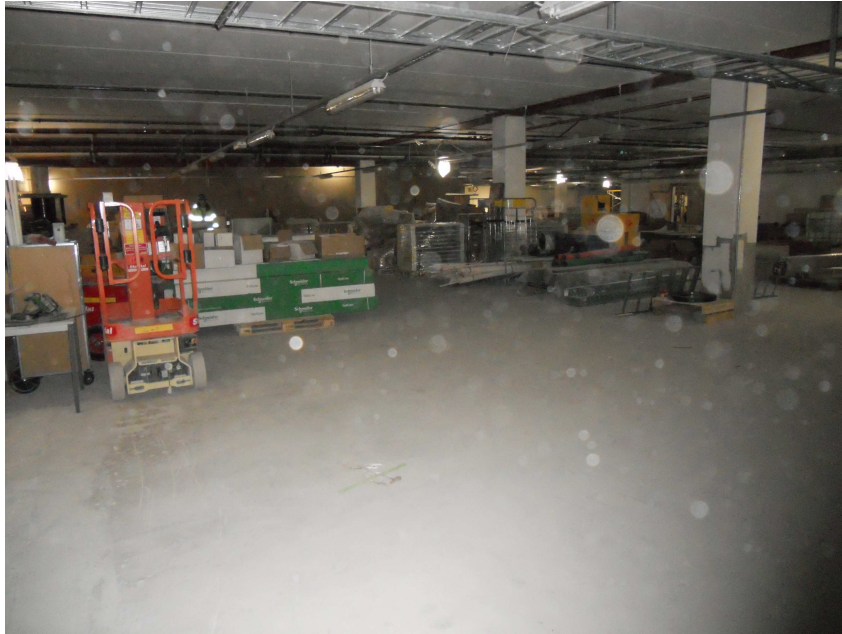
Figur 6 – Vid besiktningen var provytan belamrad med olika byggvaror, vilket gjorde det svårt att göra en noggrann kartering av hela ytan.

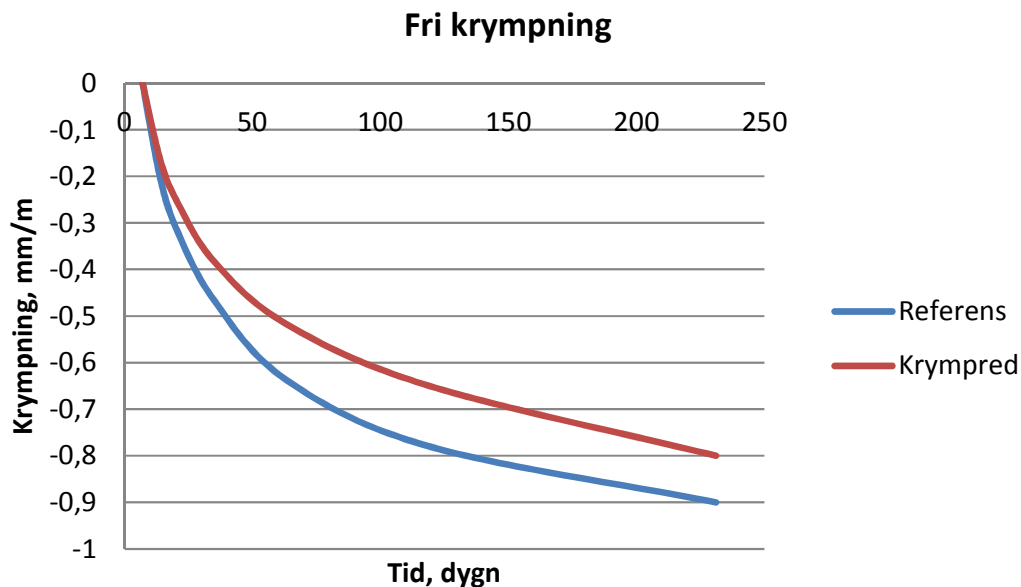
Av redovisade resultat kan konstateras att krympningen var relativt hög för båda betongsorterna, vilket sannolikt beror på att den aktuella betongtypen innehåller en ganska stor mängd cementpasta och finmaterial. Det framgår även att effekten av krympreducerare blev förvånansvärt liten i det aktuella fallet. Slutkrympningen uppgick till 0,8 mm/m för krympreducerande betong, att jämföra med 0,9 mm/m för referensbetongen. Detta innebär en reduktion av endast 12 %, vilket är avsevärt mindre än vad man har sett i andra undersökningar.

Figur 7 – Uppmätt fri krympning för betong typ C28/35 8 S5 med och utan krympreducerande tillsatsmedel.

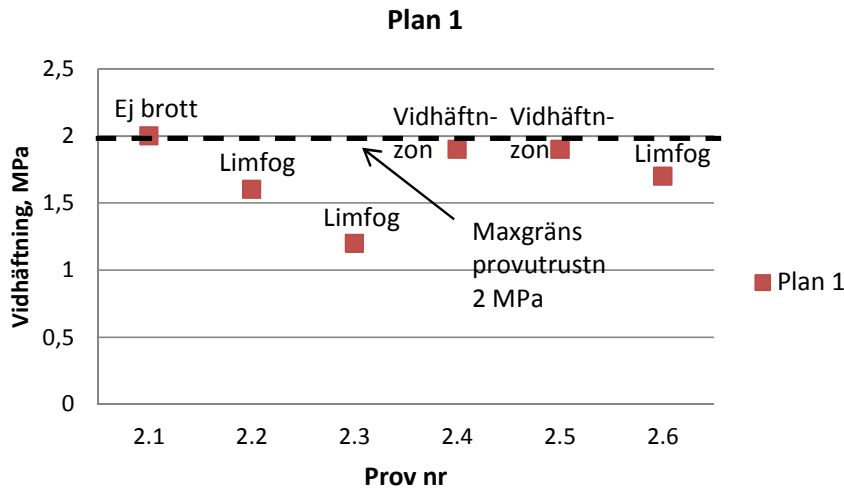
En svårighet som uppges i rapporten från CBI, se bilaga 2, var att hitta områden på plan 1 som inte var påverkade av sprickor och/eller vidhäftningssläpp. I de områden som man bestämde sig för visade sig dock vidhäftningen vara relativt god. Ett av proverna nådde maxnivån 2 MPa medan tre gick sönder i limfogen. Brott uppstod i vidhäftningszonen för endast två av proverna. I dessa fall uppgick nivån till 1.9 MPa. Resultaten indikerar således att vidhäftningen var förvånansvärt bra med tanke på att entreprenören inte hade satt in några särskilda åtgärder för förbehandling.

Figur 11 – Uppmätt vidhäftning mellan pågjutning och HD/F i mellanbjälklag plan 1.

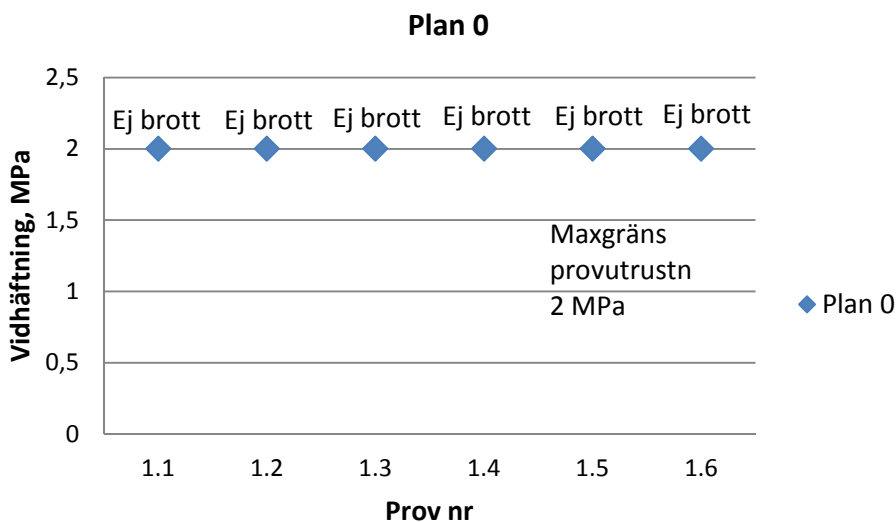
Samtliga prover som togs i pågjutningen i garaget nådde maxgränsen för utrustningen, vilket visar att vidhäftningen var väldigt bra. Detta var förväntat eftersom arbetsutförandet i detta fall var betydligt mer noggrant än för övriga pågjutningar.

Figur 12 – Uppmätt vidhäftning mellan pågjutning och gammal betong i garaget på plan 0.

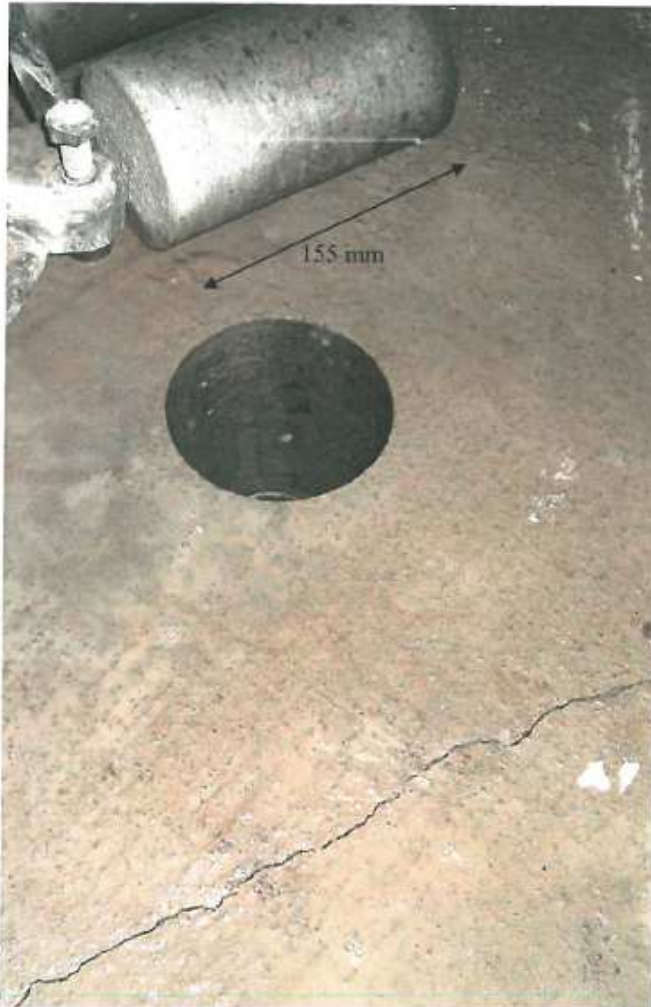
Foto 4 Plan 1 Kontrollborrning

Inga uppgifter har lämnats av uppdragsgivaren utan pågjutningens djup på plan 0 var ca. 65mm och ca. 150mm på plan 1. Dessa kontrollerades med kontrollborringar, se foto 4.

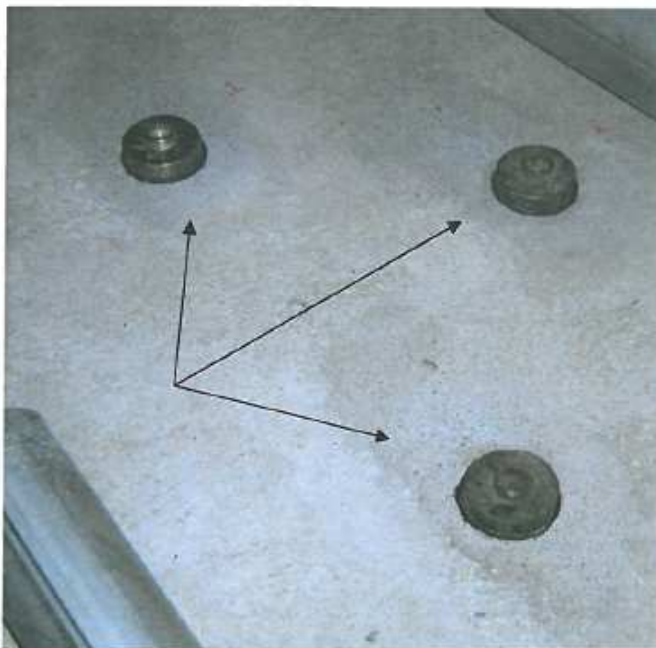
Foto 6 Plan 1 Proveställe "4" (planslipat)

Plan 1 är drabbat av många sprickskador varav en del stora. På grund av sprickorna fick CBI prova vid "bra" provområden. Yorna behövde planslipas ner till - 5mm på plan 1 för att nå ett provbart betongskikt.

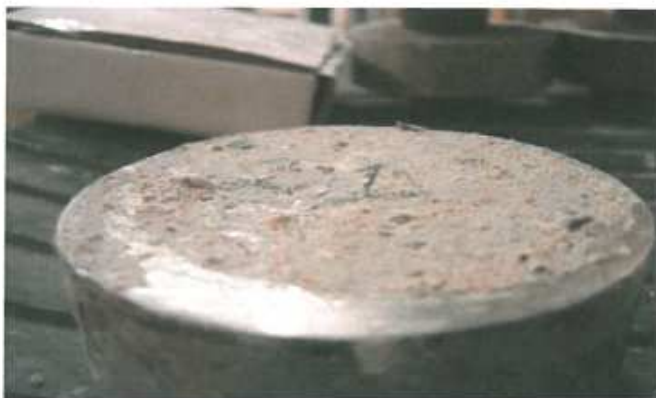
Foto 8 Dragklacka 2.1 : Svag vidhäftning mellan översta betongskikten

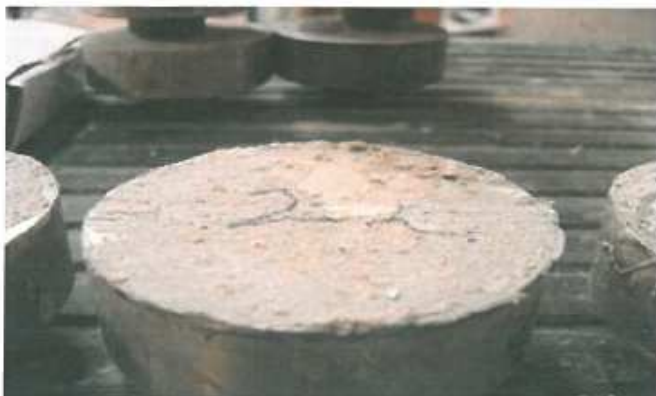
Foto 9 Dragklacka 2.2 : Svag vidhäftning mellan översta betongskikten

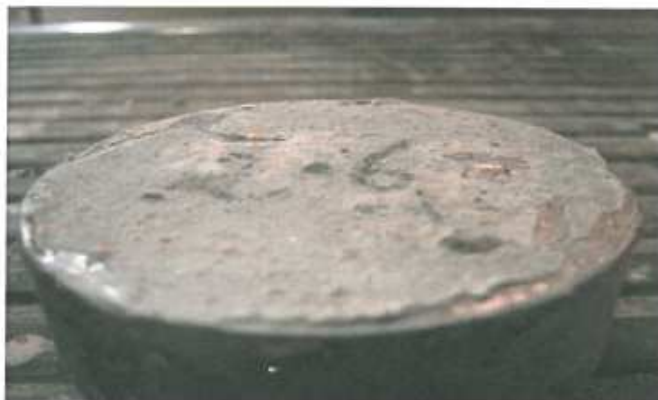
Foto 10 Dragklacka 2.6 Svag vidhäftning mellan översta betongskikten

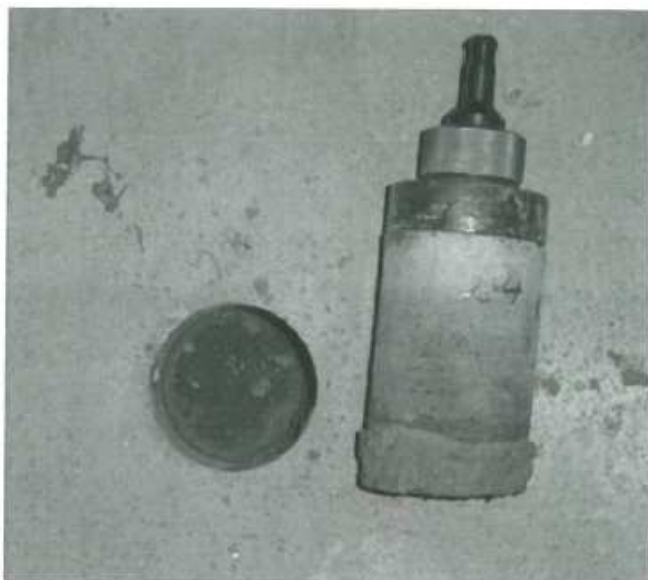
Foto 11 Brottläge 2.4 : Vidhäftningszon

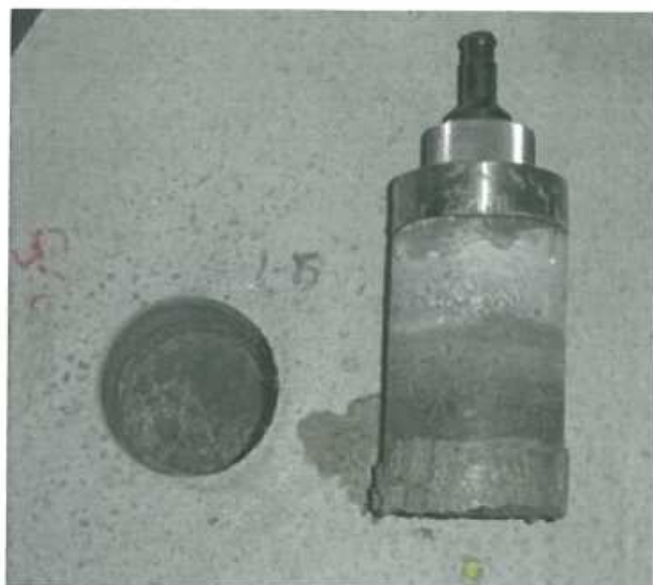
Foto 12 Brottläge 2.5 : Vidhäftningszon
