Optimalt skydd av parkeringsdäck vid nybyggnad och renovering Etapp I

Ylva Edwards

2013-12-19

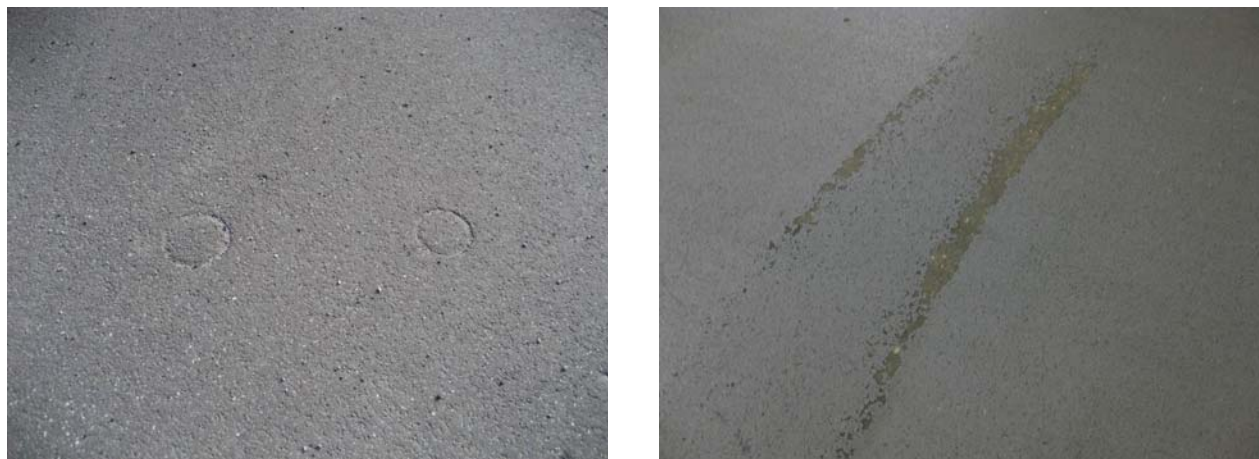
Figur 2 Exempel på skador för gjutasfalt (t v) respektive hårdplast (t h) [1]

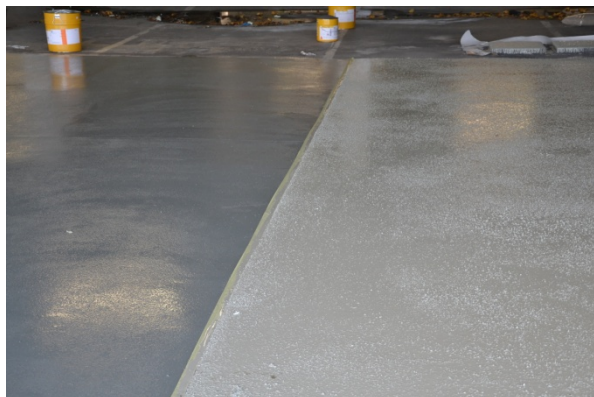
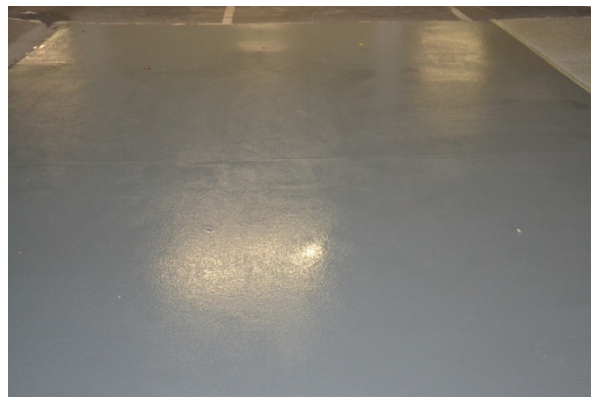
Färdig grå provyta visas i figur 13. Provytan såg förhållandevis glatt ut, jämfört med övriga provytor.

Figur 13 Färdig grå provyta Sikafloor 375 med topplack (Foto: Y Edwards)

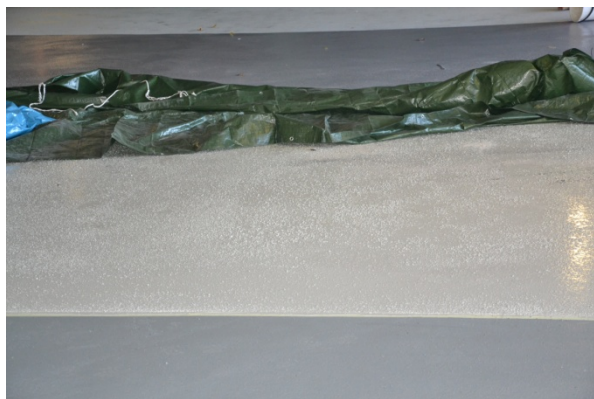
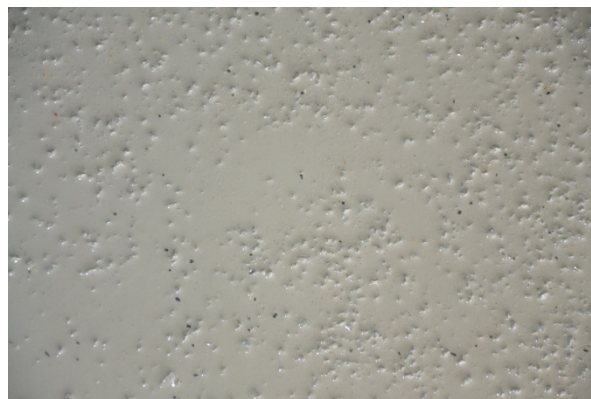
Färdig provyta visas i figur 16. Ytan såg grov ut, jämfört med övriga ytor, med lokala blanka/glatta partier.

Figur 16 Färdig provyta med metod 1007 från Sto (Foto: Y Edwards)

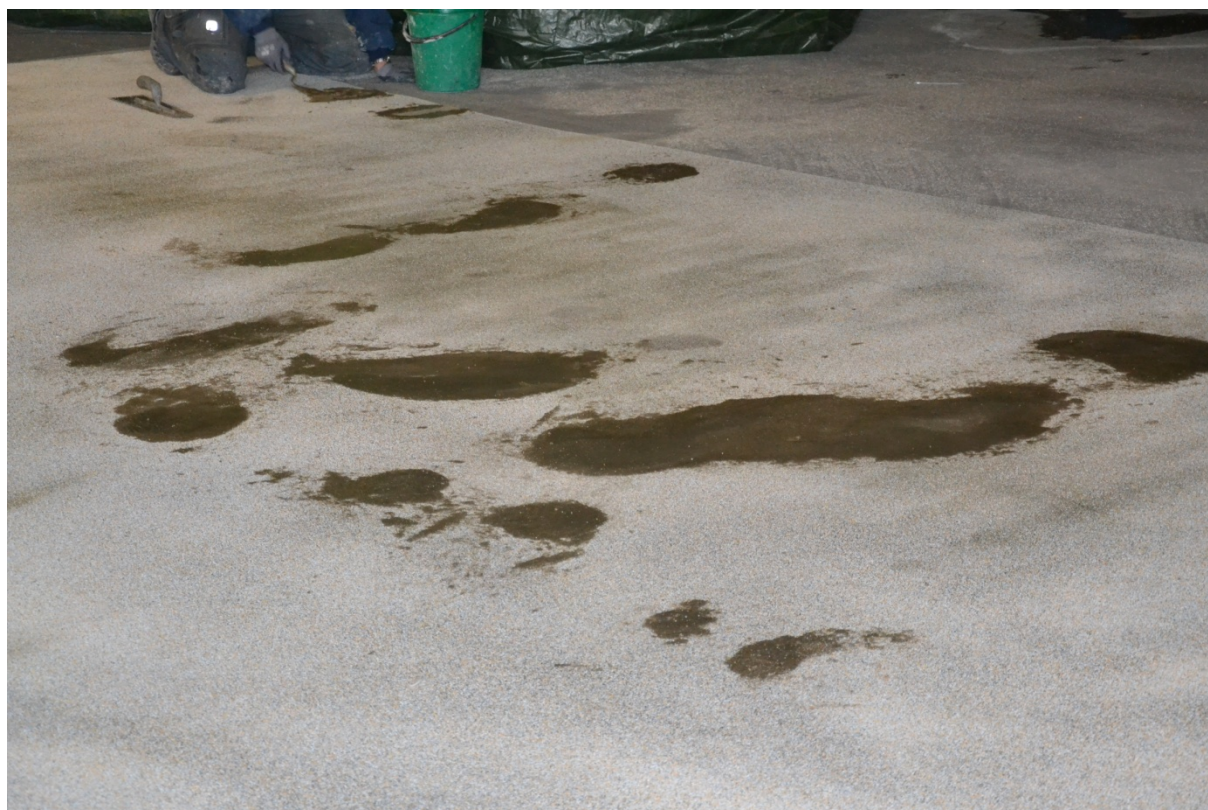
Figur 21 Lagning med akrylmassa på yta 7 inför beläggingsarbetet (Foto: Y Edwards)

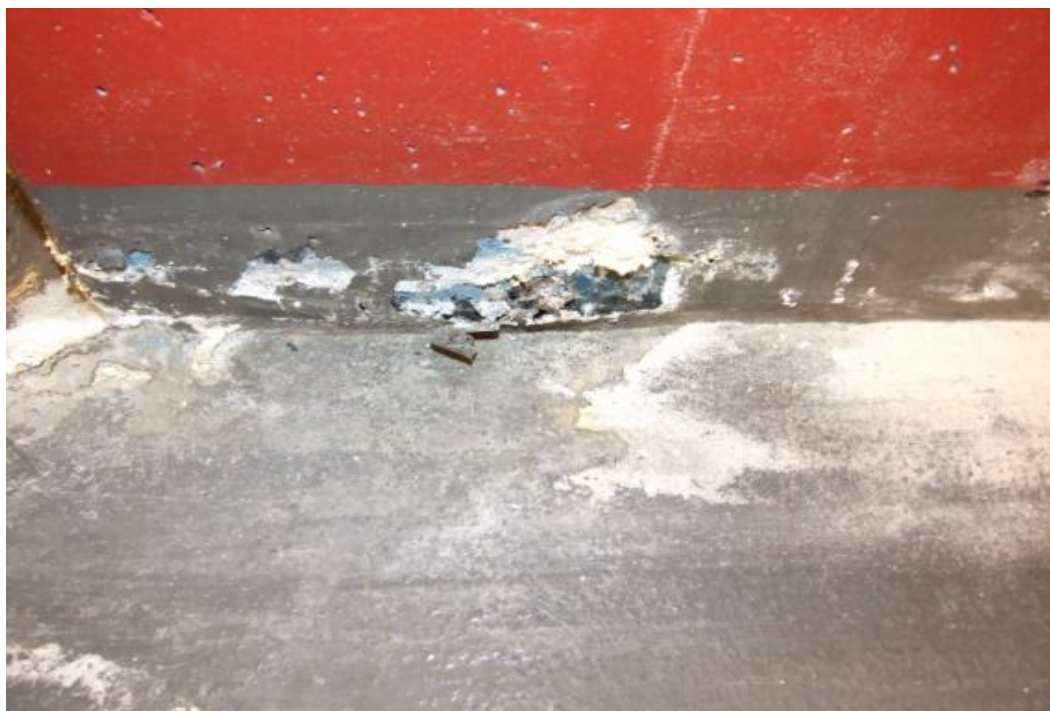
Figur 30 Betongskador på pelare C4 orsakat av armeringskorrosion (Foto: B Sederholm)

Garaget, som byggdes under 1978 och renoverades under 2007, ligger under markytan, och uppvisar idag omfattande skador på betongen (väggar, golv och pelare) orsakade av armeringskorrosion. De uppkomna korrosionsskadorna på armeringen beror bland annat på att kloridhaltigt grundvatten trängt in i golv, väggar och pelare. Även tölsalter från bilar har transporterats in till den ingjutna armeringen, varvid korrosion initierats. Uppmätta totala kloridhalter per cementvikt i väggar och pelare är i vissa fall mycket höga (3-7 % klorider per cementvikt). I figur 30 visas exempel på betongskador hos pelare C4 orsakat av armeringskorrosion.

I pelare C4 installerades 9 stycken insticksanoder av märket Ebonex plus (figur 33) och i pelare C3 installerades 10 stycken insticksanoder av märket DurAnod 3 (figur 34).

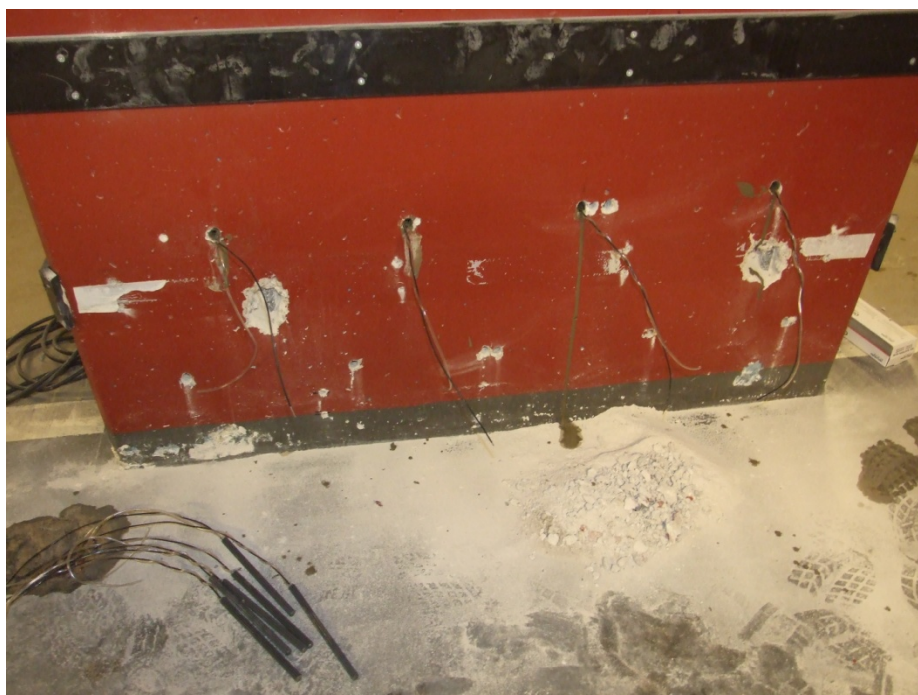
Figur 33 Pelare C4 med inmonterade insticksanoder av märket Ebonex Plus (220 mm från golvytan) (Foto: B Sederholm)

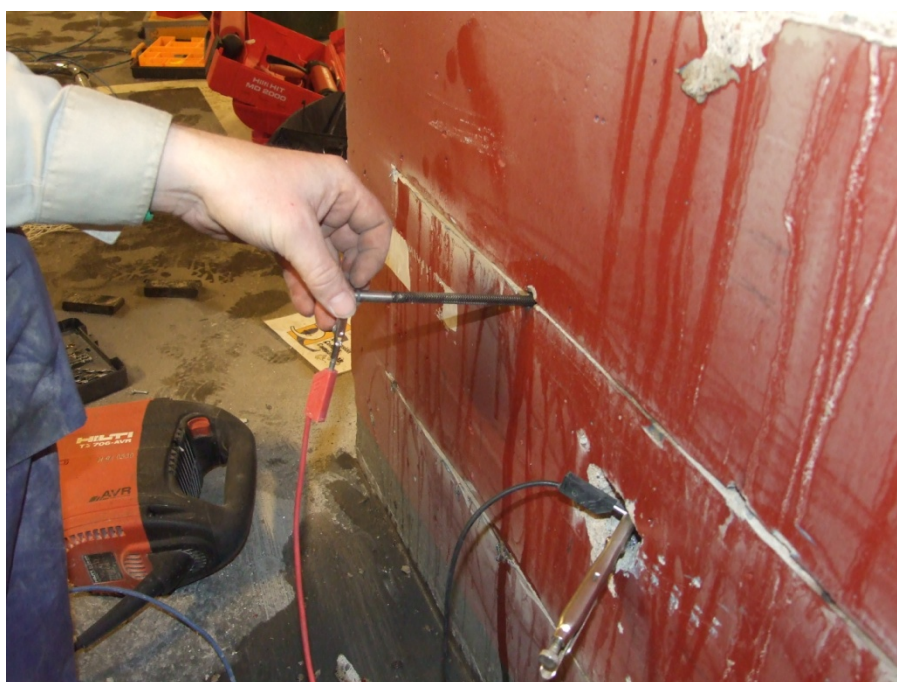
Figur 34 Montering av insticksanoder av märket DurAnod 3 i pelare C3 (510 mm från golvytan) (Foto: B Sederholm)

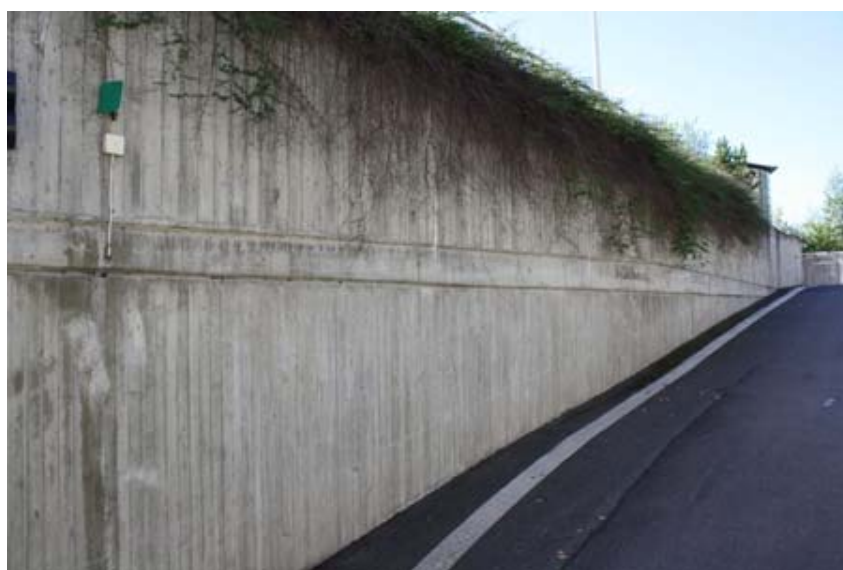
Figur 36 Slitbetongens tjocklek framgår av bilden, ca 40 cm (skikt mellan underjordsgarage och stödmur). Under slitbetongen finns någon form av isolering eller tätskikt (Foto CBI)

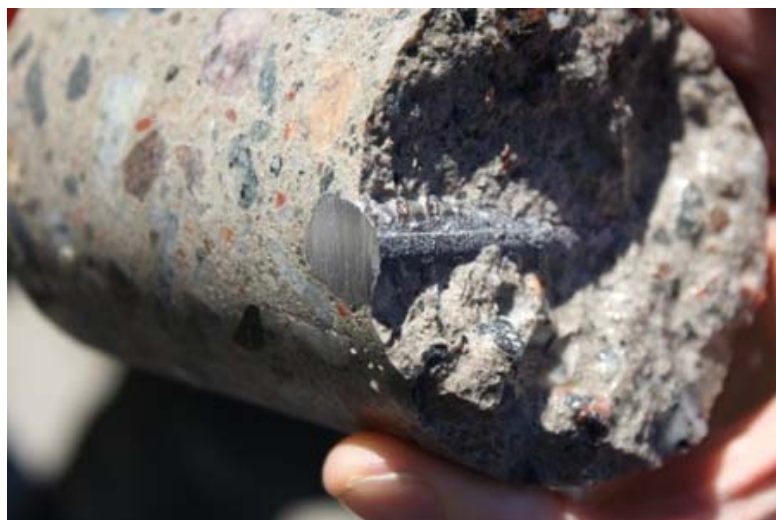
Slitbetongen var sparsamt armerad. Där armering förekom var täckande betongskiktet ca 70 mm (se figur 38). Hela slitbetongens tjocklek uppskattades till ca 400 mm. Krympsprickor förekom med periodiska intervall 90 grader mot garagets längdriktning.

Figur 38 Tekniskt brott vid armeringen. Täckande betongskikt ca 70 mm (Foto: CBI)

Krymsprickor förekom med periodiska intervall, vinkelrät mot garagets längdriktning. Orsaken till krymsprickorna är bristfällig armering i kombination med hög betongkvalitet. Krymsprickorna är dock sannolikt inte genomgående ner till underlaget. Detta borde dock undersökas av Stockholm Parkering, och kan göras genom att borra längs med sprickan på ett par ställen och kontrollera sprickbredden på mantelytan.
