### Materialanalys av sprutbetong från tunnlar i Göteborg och Stockholm

Björn Lagerblad

2009-01-15

Uppdragsgivare: BESAB

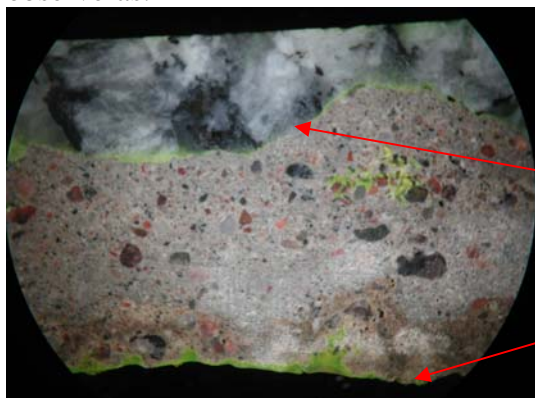
*Provbit: Berg på ovansidan.*

*Sprutbetongen är mellan 17 och 25 mm tjock. En glipa och svaghetszon kan observeras mellan sprutbetong och berg. Poröst ytterlager, cirka 3mm*

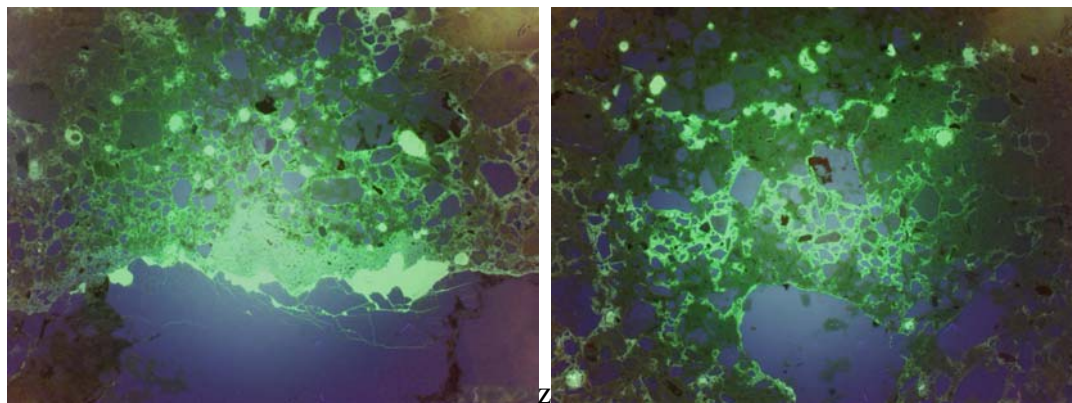
Karbonatisering är ojämn men med ett medeldjup på runt 6 mm. Det är en porös pasta utan sten vid kontakt mot berg. Det är en relativt homogen betong med enstaka återstående cementkorn. De täta partierna har ett vct runt 0,4 medan de porösa har ett vct på över 0,5. Luftporerna är delvis fyllda med kristaller vilket tyder på hög fuktbelastning. Proven innehåller granitisk naturballast med sten upp till 5 mm. Man kan tydligt se att partiet mot berg är mera poröst och att det fläckvis inte binder. Provet har typiskt ganska mycket inblandningsluft och man kan finna glipor vid sten.

*UV-ljus. Båda bilderna 9,5 mm. TV(till vänster) kontakt mot berg. TH generell bild.*

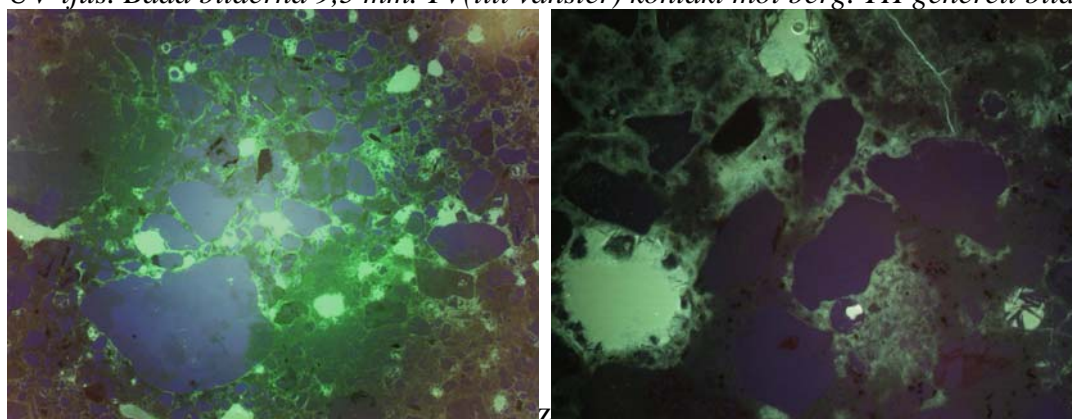
*TV 4,8 mm. Generell bild. TH 2,5 mm. Hålrum delvis fyllt med kristaller*

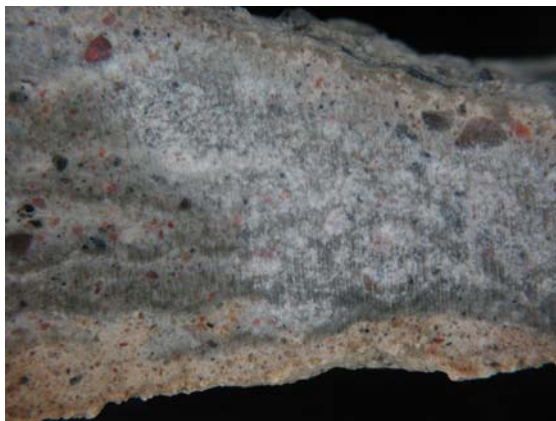
*Provbit. Ovansidan mot berg. Tjocklek mellan 12 och 20 mm. Poröst betong mot berg och på ytan. Distinkt skiktning.*

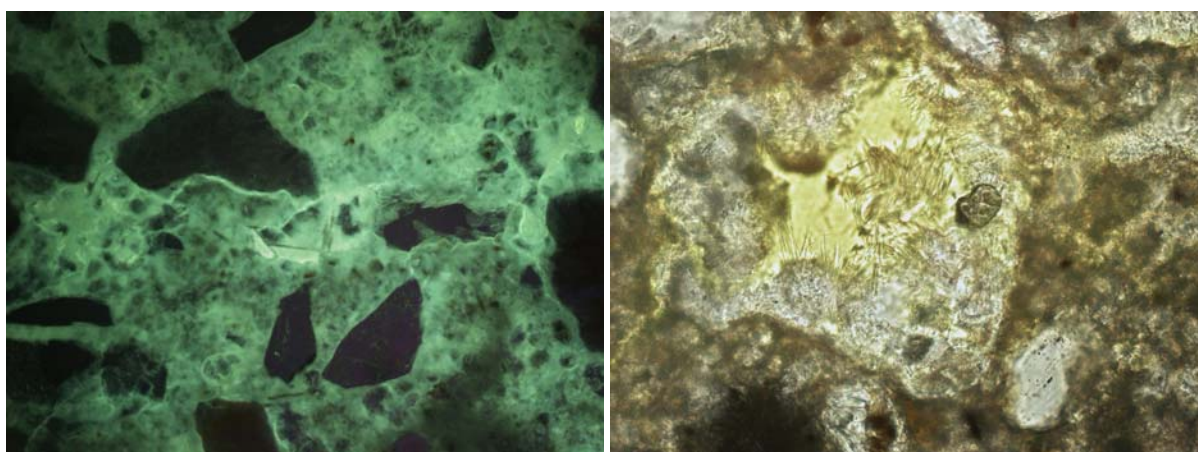
Vid kontakten mot berg finner man en mycket porös zon med kalcitutfällning och ettringitnålar. Detta tyder på att det runnit vatten mellan berg och sprutbetong. Vad porositeten beror på är svårt att säga men det kan beror på ett överskott av accelerator vilket indikeras av aluminat/ettringit. Hålrum och porer i hela betongen fyllda med kristaller vilket tyder på hög vattenmättnad/penetrerande vatten.

*TV (till vänster) UV-ljus. Bild 2,5 mm. Poröst lager. TH (Till höger) vanligt ljus. Bild 1,2 mm. Luftpor fylld med CH och ettringit.*

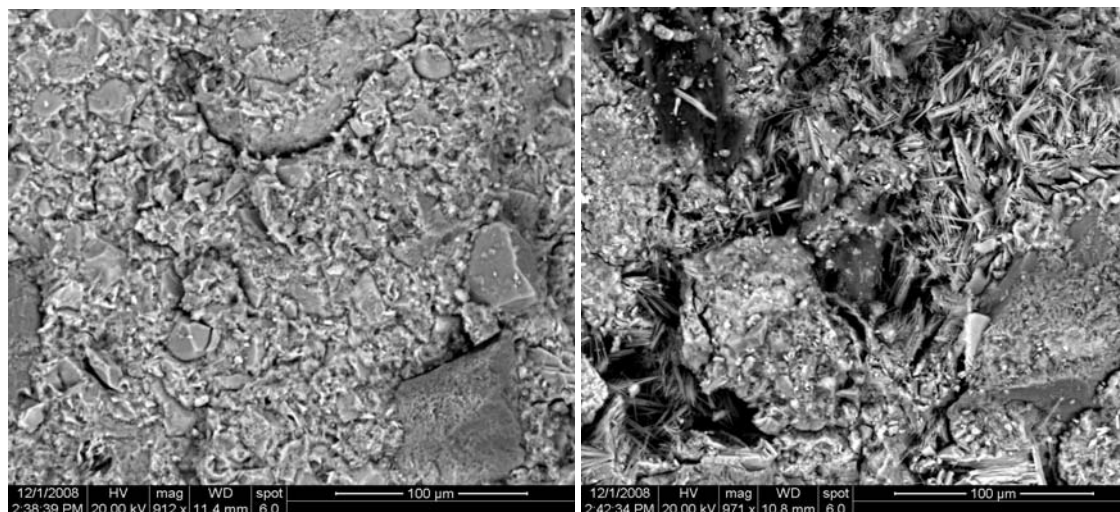
Man finner en stor variation i täthet. I den porösa pastan kan man finna kristaller av ettringit och kalciumaluminat. Detta är antagligen produkter från tillstyvnadsacceleratoren och indikerar därmed ojämn sprutning där vissa lager fått mera accelerator.

*SEM foto. TV Tät pasta. TH Porös pasta med ettringit och portlandit. Detta är antagligen en porös pasta med mycket ettringit från tillstyvnadsacceleratoren i vilken det fällts ut portlanditkristaller.*

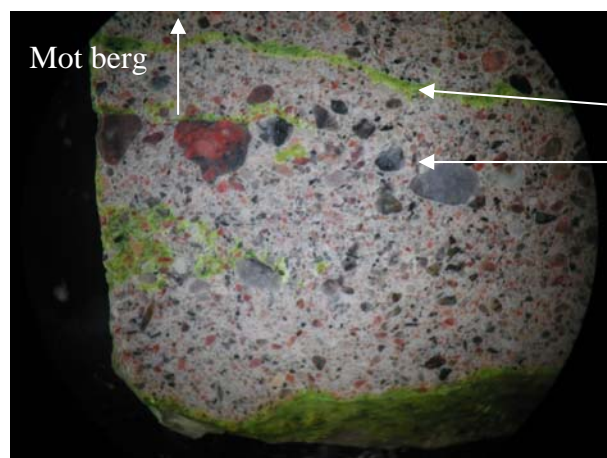
*Provbit. Det gula är epoxi och markerar en spricka/porös zon som även syns i tunnslip. Sten är ojämnt fördelat och tyder på ojämn sprutning.*

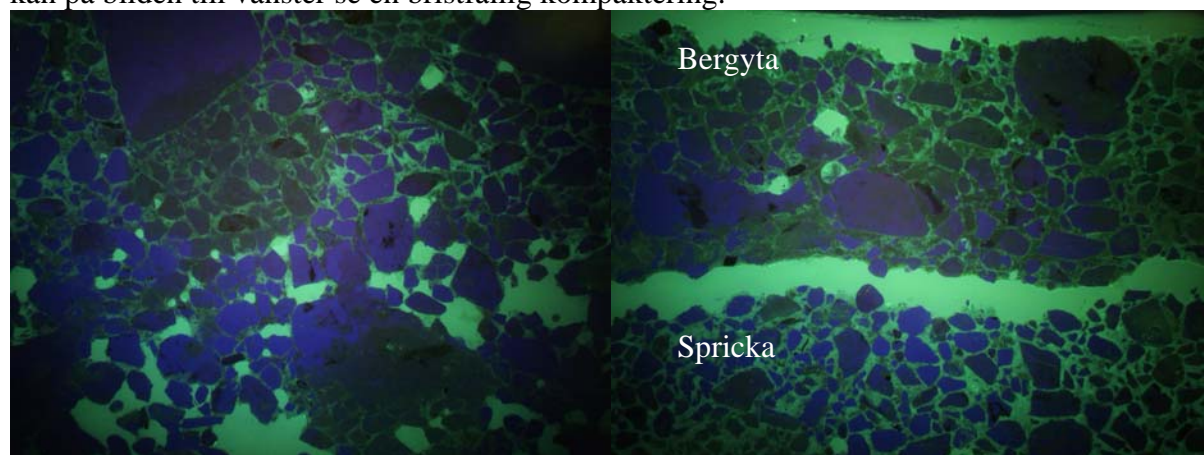
Något (relativt svagt) bandad betong. Dåligt mellan sprutningar. Kalcitutfällningar på ytan vilket indikerar rinnande kalkhaltigt vatten, dvs lakning i närheten. På översta bilden till höger kan man se en spricka med sitt ursprung i två sprutomgångar (mera stora stenar överst). Man kan på bilden till vänster se en bristfällig kompaktering.

*UV-ljus Bilder 9,5 mm. TV inhomogent part med kaviteter. TH Porös zon/spricka mellan två sprutningar (olika ballaststorlek).*

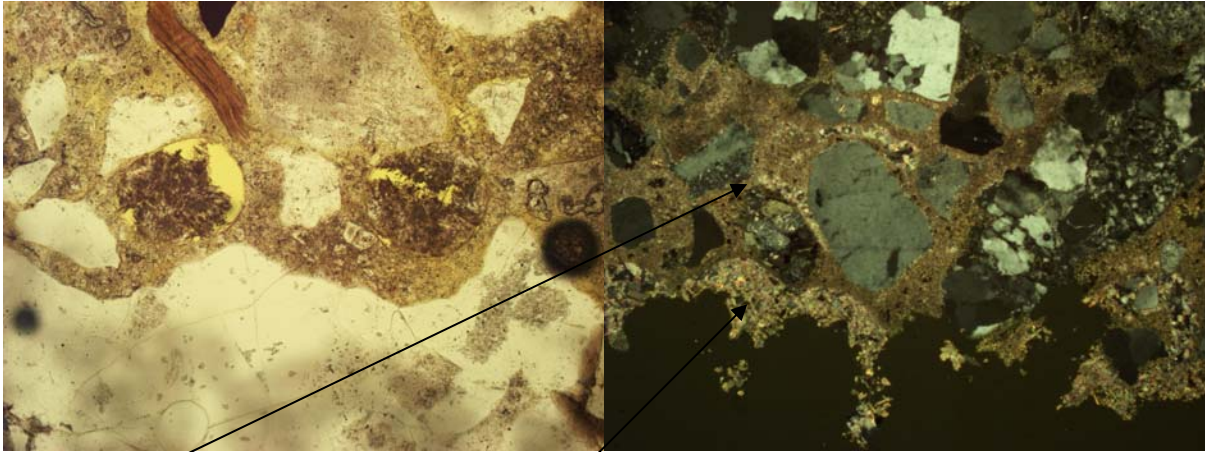
*TV. bild 1,2 mm vanligt ljus. Porer med kristaller. TH 2,5 mm. Polariserat ljus  
Karbonatisering (1-3 mm) och utfällning av kalcitkristaller på ytan.*

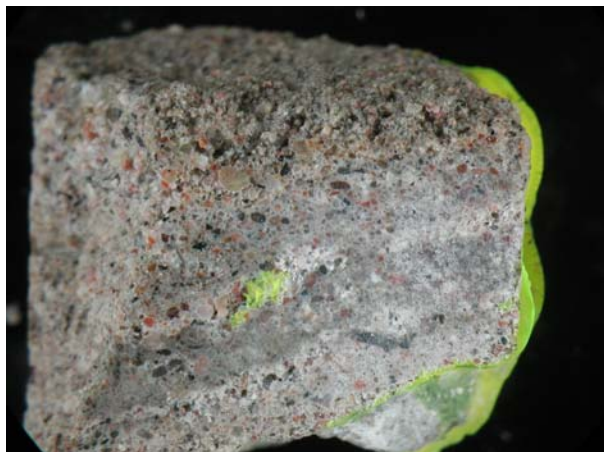
Bandad porös sprutbetong. I vissa zoner är ballastkornen nästa lösa. Dålig svag betong.

Provbit. Distinkt bandning. Lokalt sandiga lager vilket tyder på brist på cementpasta eller lakning.

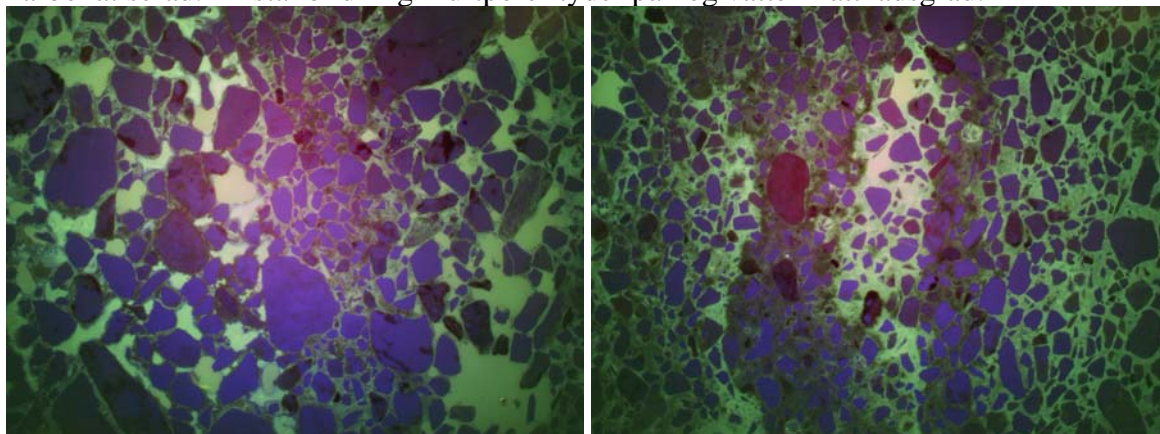
Betongen är distinkt bandad med porösa lager. I de porösa lagren är betongen delvis karbonatiserad. Kristallbildning i luftporer tyder på hög vattenmättnadsgrad.

UV-ljus. Bilder 4,8 respektive 9,5 mm. Det visar den bandade porositeten. Vct mellan 0,5 och >0,8.

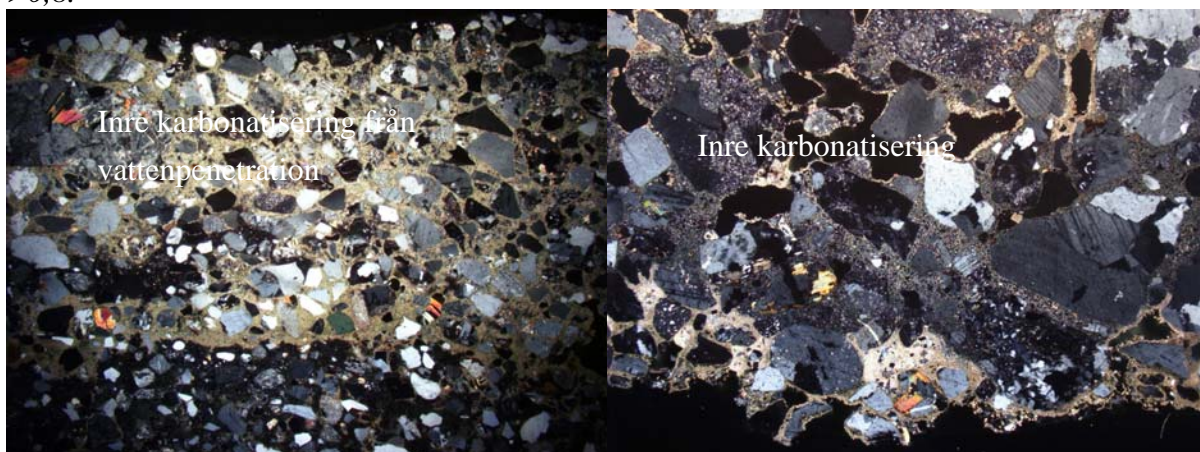
Polariserat ljus. Ljust är karbonatiserat, mörkt intakt cement pasta. Den vänstra bilden (9,5 mm) visar parti mot berg. Det är karbonatiserat omvandlat antagligen beroende på vatten som runnit längs kontakten mot berg. Här kan man även finna utfällningar av kalcitkristaller.

Bilden till höger (4,8mm) visar ytan. Här kan man se ett mycket tunt lager av vanlig karbonatisering från ytan och inåt. Längre in kan man finna karbonatisering och kalkutfällningar i kaviteter. Detta indikerar att den yttre karbonatiseringen kommer från luft medan den inre kommer från penetration av kolsyrerikt vatten.

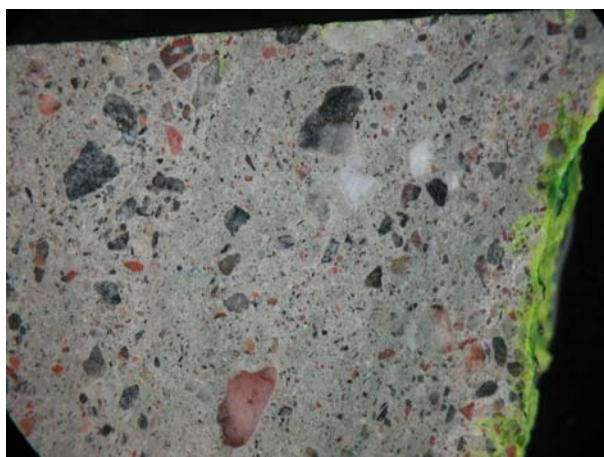
Provbit av det tjocka provet. Man kan se en viss skiktning men i övrigt ett bra prov.

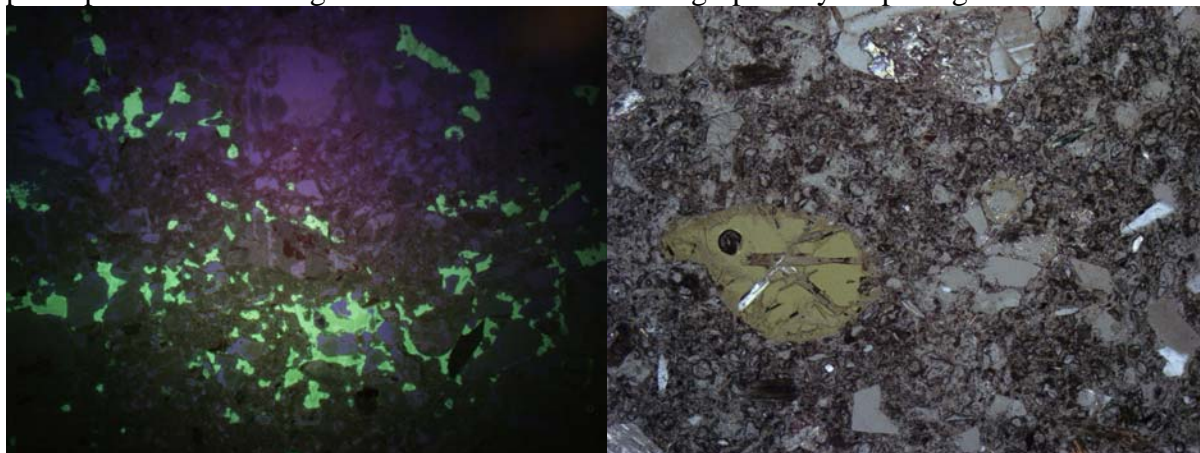
*Tunnslip 3151. Den tjocka sprutningen. TV. UV-ljus. Bild 9,5 mm. Tät pasta med en del kaviteter. Ingen omvandling karbonatisering. TH vanligt ljus. Bild 1,2 mm. Pasta med cementkorn kvar. Kristallbildning i luftporer tyder på hög fuktighet.*

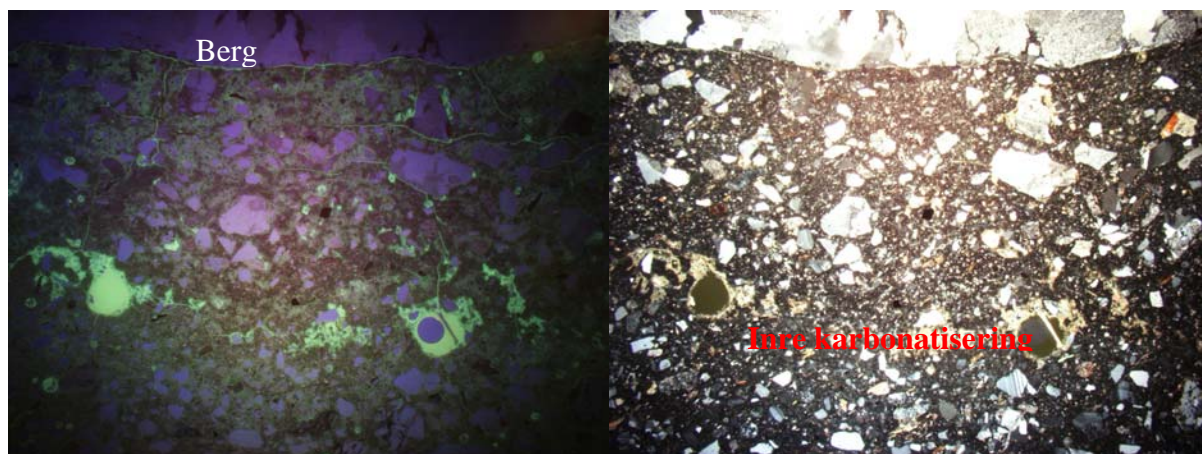
*Tunnslip 3152. Den tunna sprutningen. TV UV-ljus. Bild 9,5 mm. Tät pasta även mot berg. Två sprutgångar med poröst lager mellan. TV vanligt ljus. Bild 9,5 mm. Samma yta som TV. Karbonatisering i porösa lagret vilket tyder på vattengenomträngning längs det porösa lagret.*

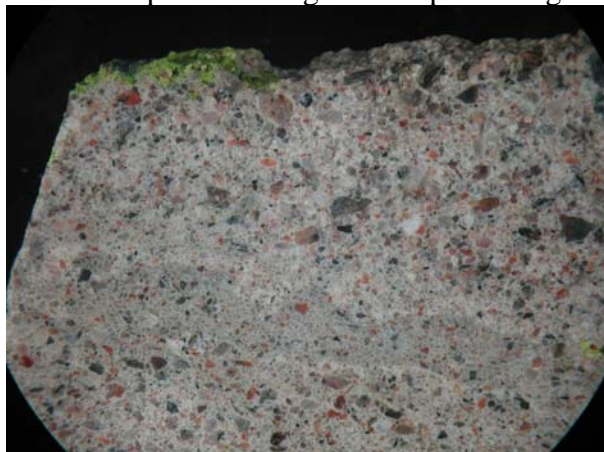
Provbit från Agnegatan dålig. Bergytan nedåt.

Relativt tjock sprutning (ca 50 mm). Betongen är mycket inhomogen med porösa lager. Man kan finna sprickbildning i en del porösa lager. Bruna och ljusa lager mot bergytan.

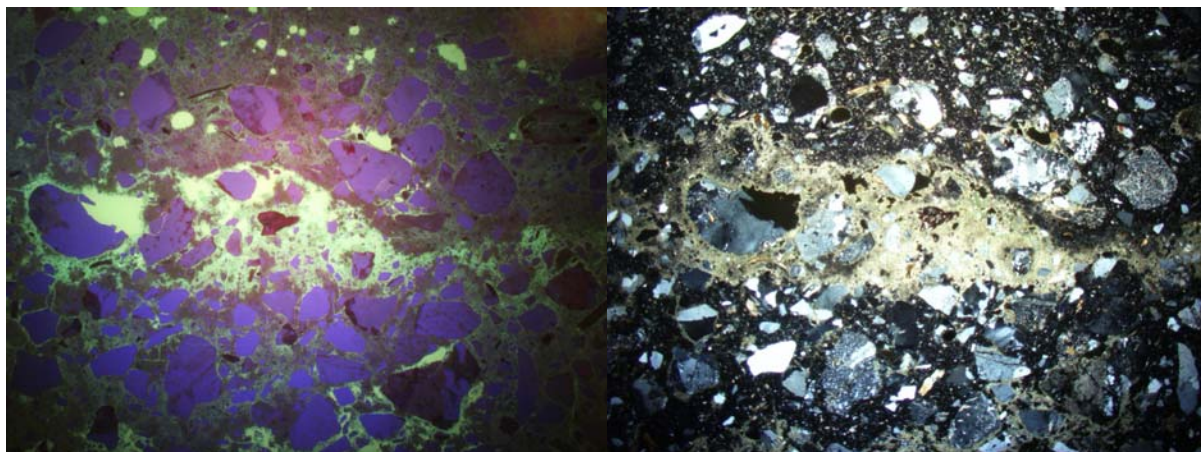
Provet uppvisar endast några mm karbonatisering. Det finns partier inne i betongen som är karbonatiserade vilket tyder på öppning för lufttransport eller rörelse med kolsyrerikt vatten. Den är bandad och inhomogen med öppna sprickor. Man finner delvis fyllda hålrum. En del porösa svaga partier in mot berg. De homogena täta partierna har bra kvalité med kvarvarande cementkorn. Ojämnt fördelad ballast tyder på ojämn sprutning.

*TV UV-ljus Bilden är 9.5 mm lång. Poröst parti mellan sprutningar. TH polariserat ljus. Karbonatisering i hålrum.*

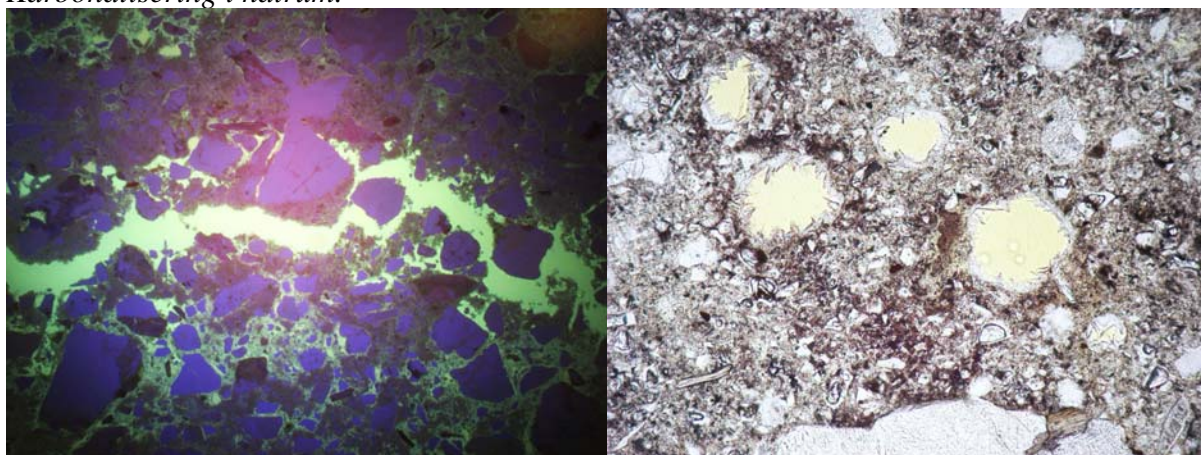
*TV UV-ljus 9,5 mm. Spricka poröst parti. TH vanligt ljus. 1,2 mm. Porer fyllda med kristaller. Rikligt med kvarvarande cement.*

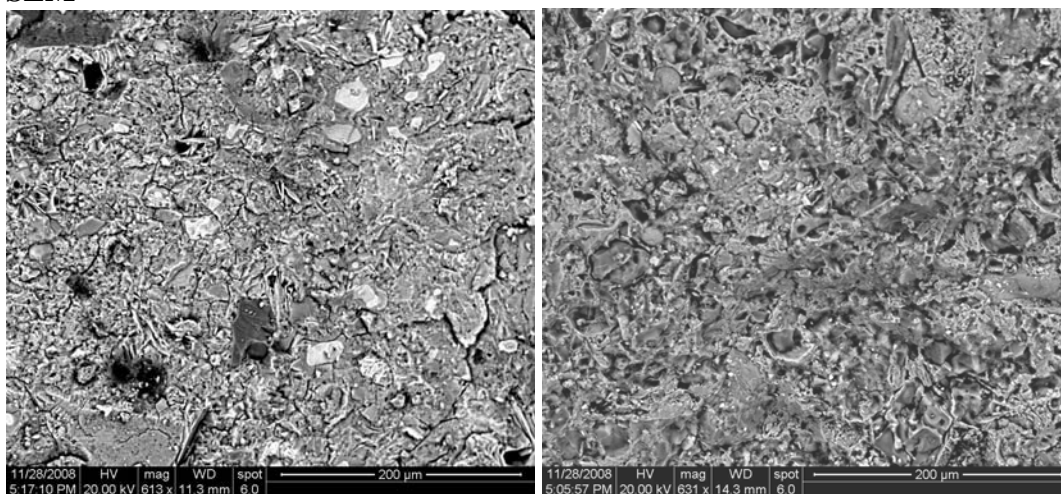
*SEM-foto som visar ytan mot berg. Pastan är porös och innehåller rikligt med ettringitkristaller.*

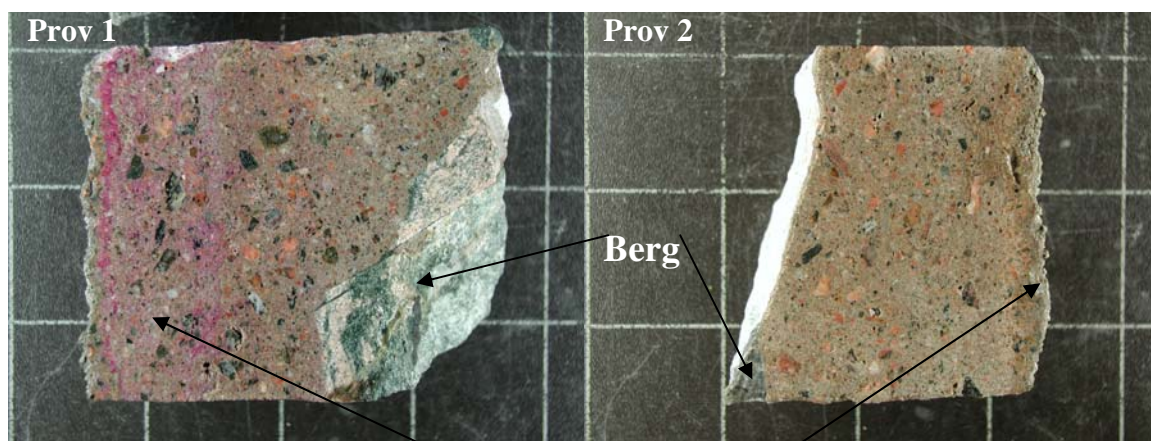
Provet har en gråaktig yta. Det innehåller granitisk naturballast med upp till 8 mm korn. Verkar vara någon annan typ av sprutning på ytan. Fenoftalin ger ett karbonatiseringsdjup på mellan 20 och 30 mm. Provet är bandad mellan ljusa och mörka partier. Bra bindning mot berg. Kalcitutfällningar på ytan. Provet visar att man får porösa partier mellan sprutningar som ibland är karbonatiserade. Detta indikerar vattentransport i porösa lager i betongen.

Varje ruta är 30 mm. Till vänster (TV). Lila färgnyans från ytan kommer från fenoftalin som indikerar karbonatisering (30 mm). Bra kontakt mot berg. Relativt homogen men med viss bandning. TH annat prov med tydlig ytbeläggning.

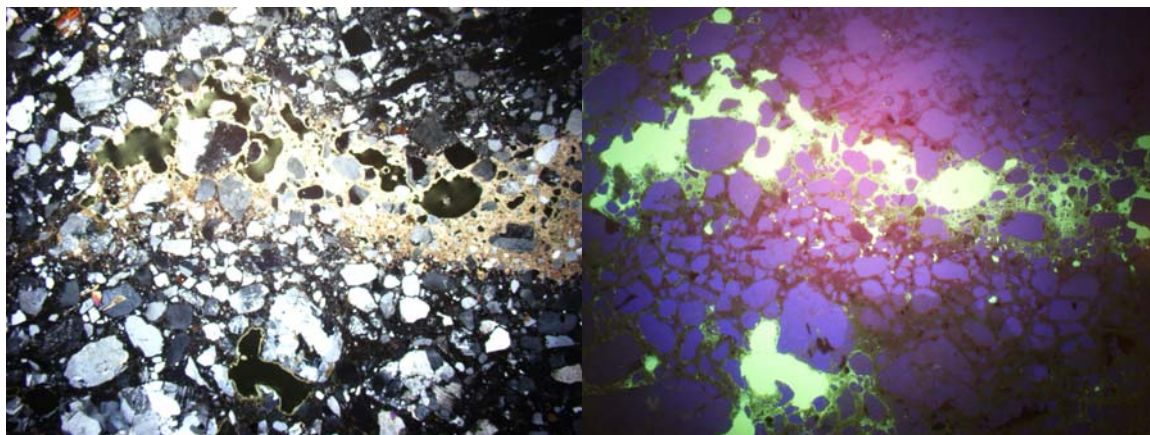
De ljusa partierna är mera porösa lager. Karbonatisering till ett djup av ca 5 mm, men man finner även karbonatisering i de porösa lagren till ett djup av 20 mm. Detta visar att fenoftalin ger ett fel svar. Det finns kvar av ohydratiserad cement i täta lager vilket tyder på lokalt lågt vct, mellan 0,3 och 0,7. Mindre porer har kristallbildning vilket tyder på hög fuktbelastning. Ballasten relativt jämnt fördelad och packad. Generellt är det en bra sprutning men den är något ojämn speciellt med avseende på cement/vct, vilket tyder på ojämn vattentillförsel vid sprutningen.

*TV polariserat ljus. Bild 9,5 mm. Karbonatiserat parti ca 20 mm in i betongen. TH Samma område i UV-ljus. Här ser vi att det karbonatiserade partiet är betydligt mera poröst och markerar parti mellan två sprutgångar.*

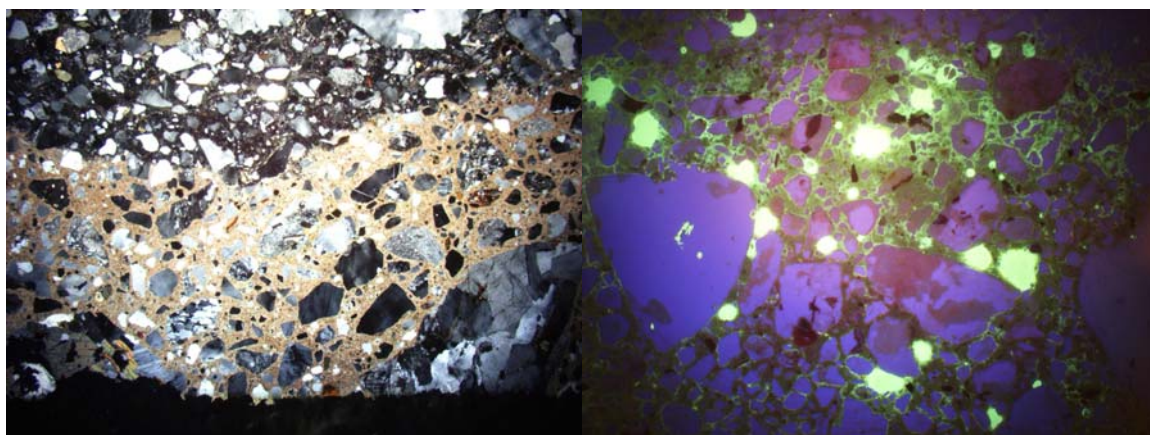
*TV. Bild 9,5 mm. Polariserat ljus som visar karbonatisering från ytan. TH bild 9,5mm. UV-ljus. Poröst parti inne i betongen nära berg.*

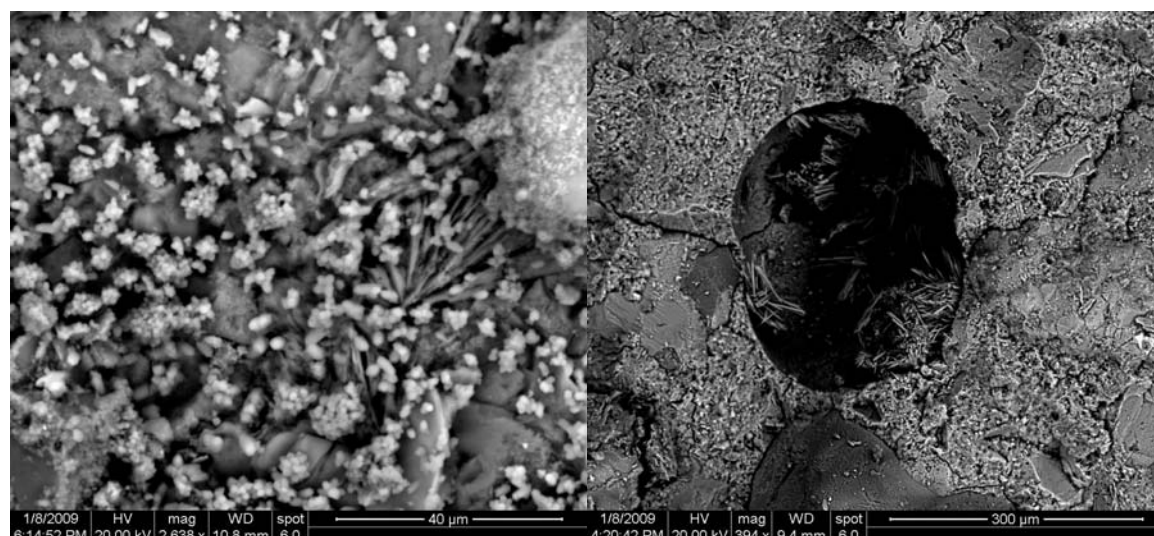
Analyser har skett på brottyta dels inne i betongen dels på betongytan mot berg. Mot berg är betongen något mera porös. Visuellt är den mera vit. Man kan observera rikligt med portlanditkristaller och en diffus cementgel. Det finns också många små nålar. Den kemiska analysen visade att nålarna består av kalciumaluminat (se kemiska analyser). Inne i betongen har man en mera normal pasta. I hålrummen kan man finna ettringitkristaller. Ettringit är den vanliga kalciumaluminaten i cementpasta. I motsatt till kristallerna som finns vid bergytan innehåller den sulfatjoner. Om man ser på pastan som helhet kan man även här observera skillnader. Pastan vid bergytan innehåller mera MgO, och K<sub>2</sub>O medan halten av SO<sub>3</sub> är lägre. En alkaliaccelerator innehåller Al<sub>2</sub>O<sub>3</sub>, MgO och K<sub>2</sub>O men ingen SO<sub>3</sub>. Detta indikerar att

bergytan vid sprutning först täcks av tillstynnadsaccelerator som därefter kommit i kontakt med vanlig cementpasta.

*SEM bilder brottyta. TV betong mot berg. Observera de små nålarna som består av kalciumaluminat. TH. Brottyta inne i betong. Luftpor med ettringitkristaller.*

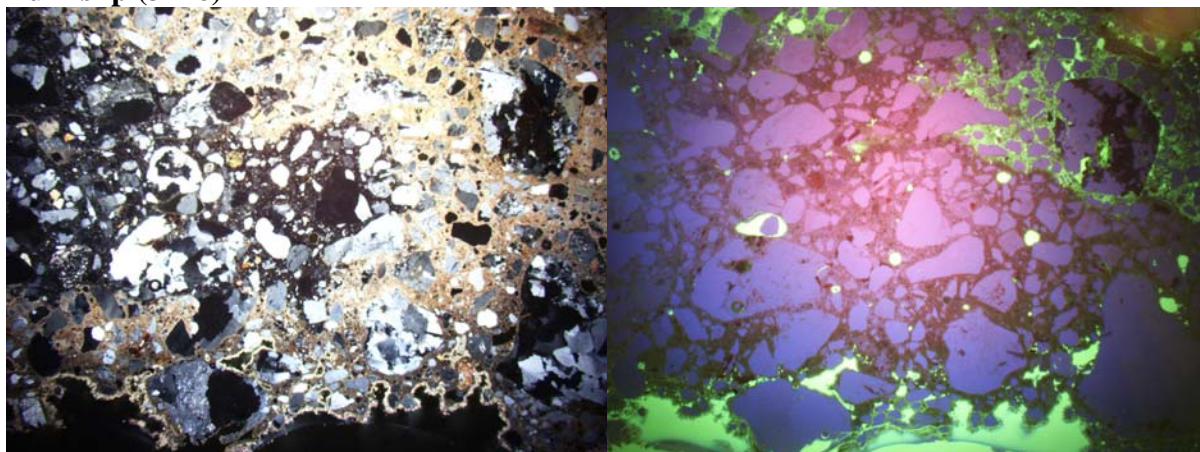
*TV bild 9,5 mm. Polariserat ljus visar karbonatisering som omger okarboniserad. På bild TH (9,5 mm) kan vi se tät betong som karbonatiserat från ytan och porös betong som "karbonatiserat" inne i betongen.*

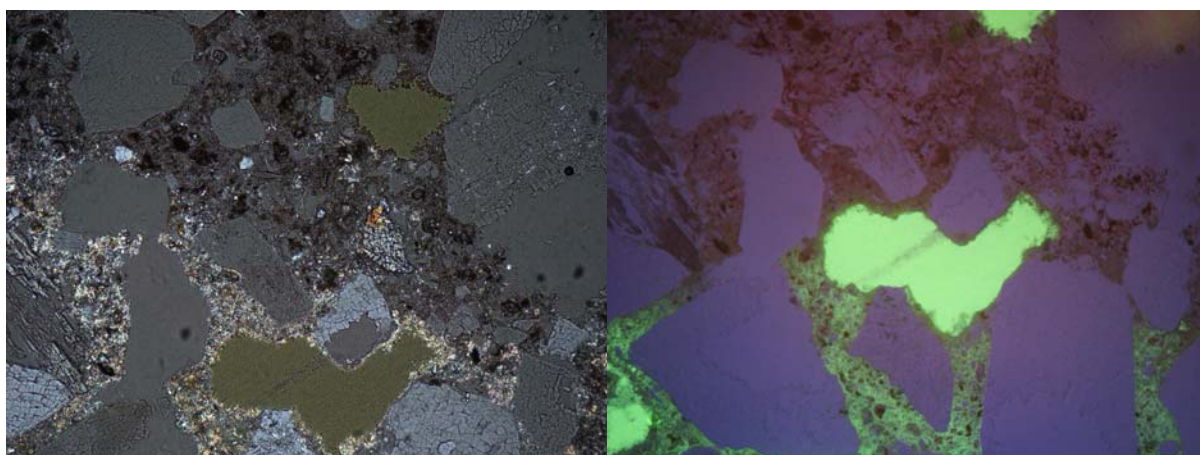
*TV polariserat ljus. Bild 1,2 mm. Karboniserat parti längs ner på bild. TH samma bild i UV-ljus. Här ser vi skillnad i täthet. Kristallutfällning på ytorna i luftporer vilket tyder på hög fuktbelastning.*

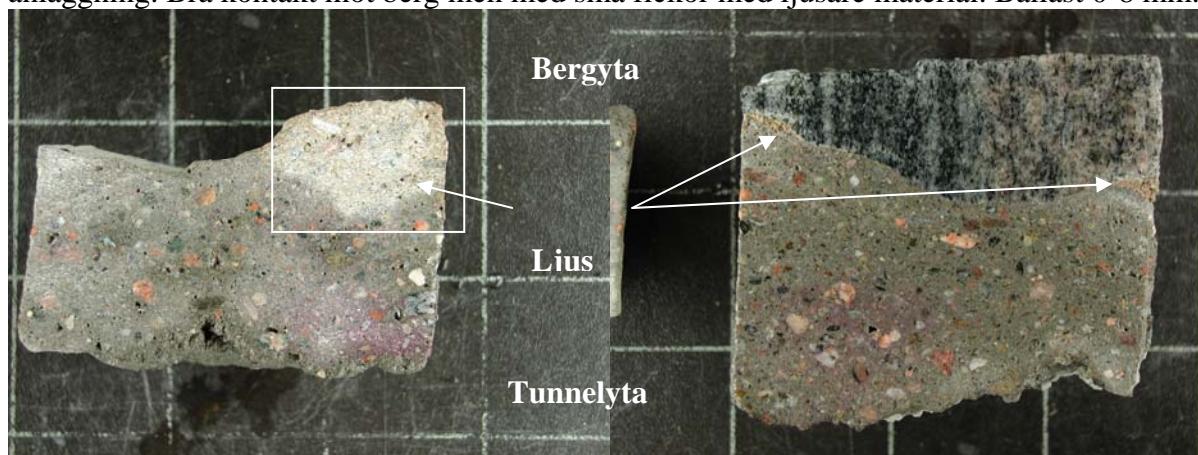
Stålfiberbetong med ganska mörk färg. Den mörka färgen indikerar cement av typ anläggning. Bra kontakt mot berg men med små fickor med ljusare material. Ballast 0-8 mm.

*Två prov från Brudarmossen. Varje ruta 30 mm. TV tunt parti sprutbetong. Relativt homogen parti. Det finns dock ett parti med ljus sprutbetong in mot berg. TH relativt homogen sprutbetong med tunna partier av annat ljusare vid bergytan.*

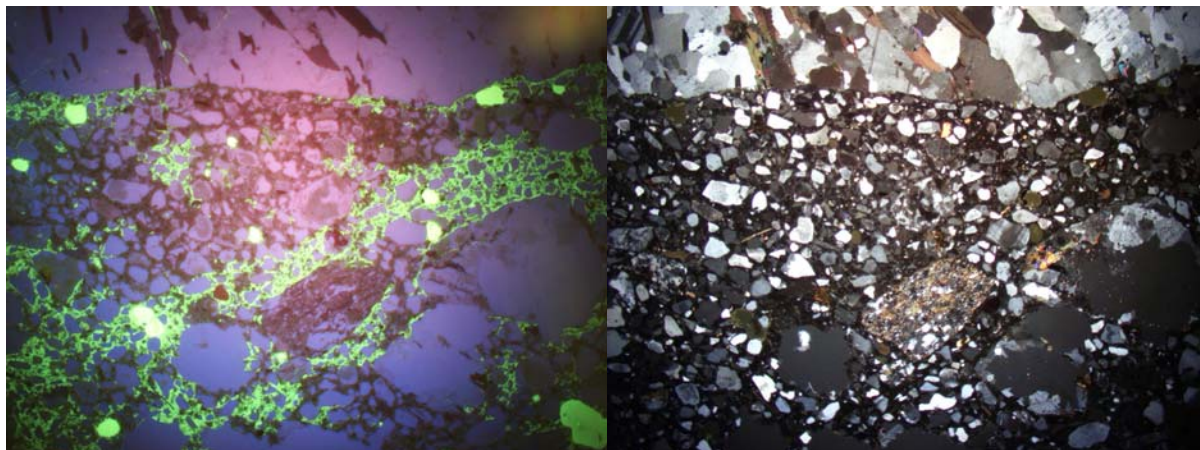
Tät betong svagt bandad. Vct varierar mellan ca 0,3 och 0,7. Något mera poröst mot berg. Karbonatisering är ca 2 mm. Man finner en svag kalcitutfällning på ytan. Luftporerna är öppna utan kristallisering vilket tyder på en tät betong eller torr miljö. Rikligt med kvarvarande cement med hög halt ferrit vilket indikerar anläggningscement.

TV UV-ljus Bild 9,5 mm. Det visar parti mot berg. Betongen är inhomogen på denna skala. Kontakten mot berg något porösare. TH. Samma yta men med polariserat ljus. Tätt packad ballast. Ingen karbonatisering i porösa stråk.

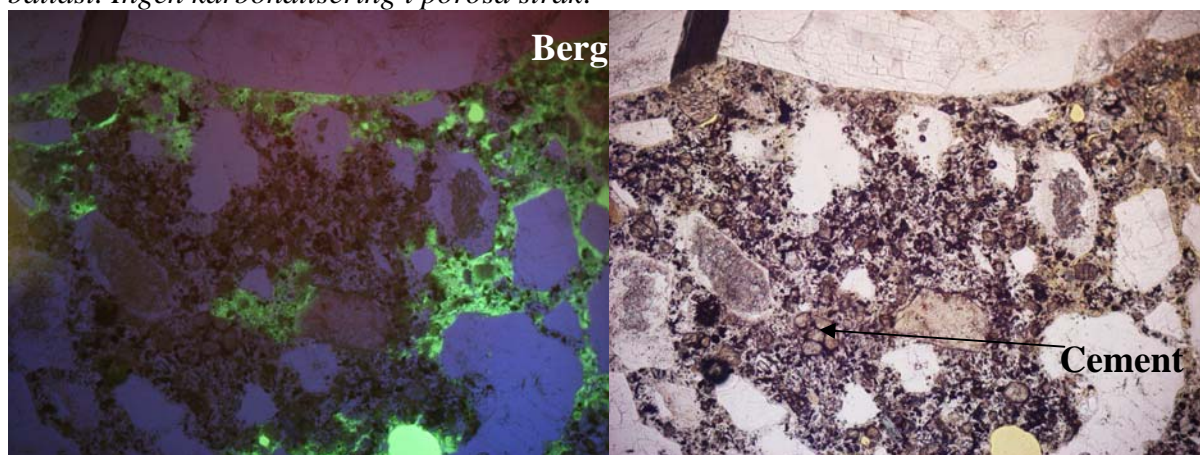
TV UV-ljus. Bild 1,2 mm. Inhomogen porositet beroende på inhomogen befuktning. TH vanligt ljus. Man kan se rikligt med kvarvarande cement vilket tyder på låg vct. Cement av anläggningstyp.

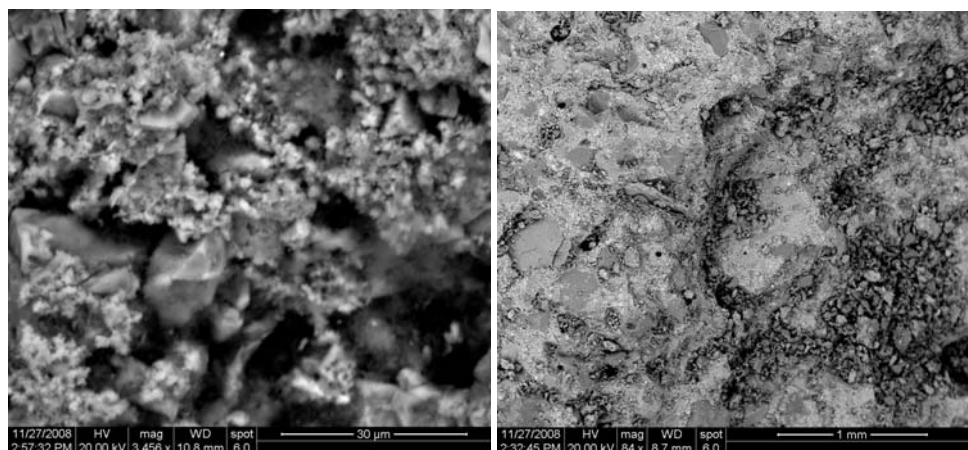
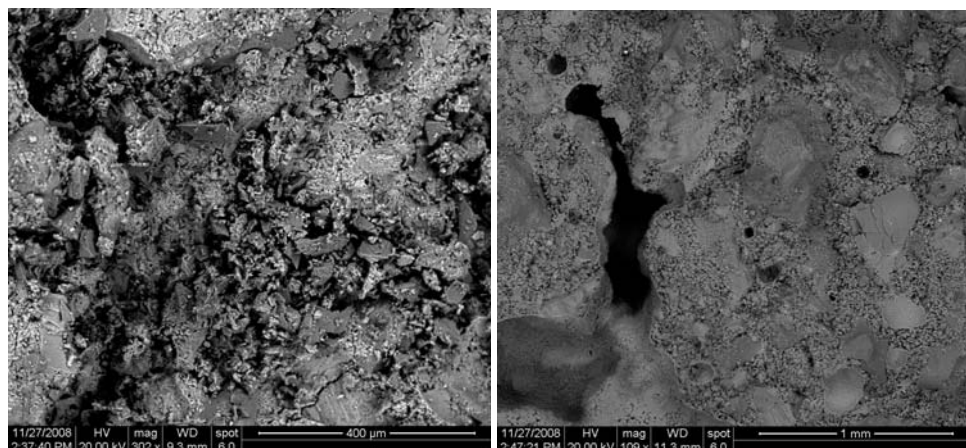
SEM bilder. I olika förstoring av ljust poröst part (övre bilder) och parti vid bergyta (nedre bilder). Se provbilder. Partiet är poröst och kristallerna består huvudsakligen av kalcium och aluminium. Detta är rester av tillstyvnadsacceleratorn (alkalialuminat) som inte blandats, dvs problem vid sprutning.

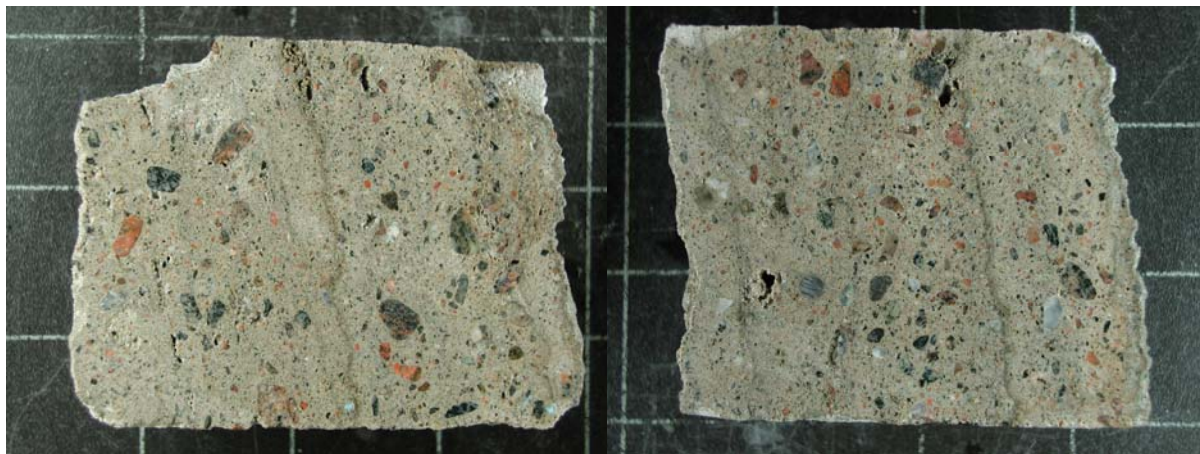
Nätarmerad sprutbetong. Ljus betong med karakteristisk bandning. Bandningen relativt diffus. 0-8 mm ballast. Bra bindning mot berg

*Provbitar. Varje ruta 30 mm. Till höger ytan och till vänster berg. Man kan observera en distinkt bandning antagligen orsakat av sprutlager. Naturballast 0-8 mm.*

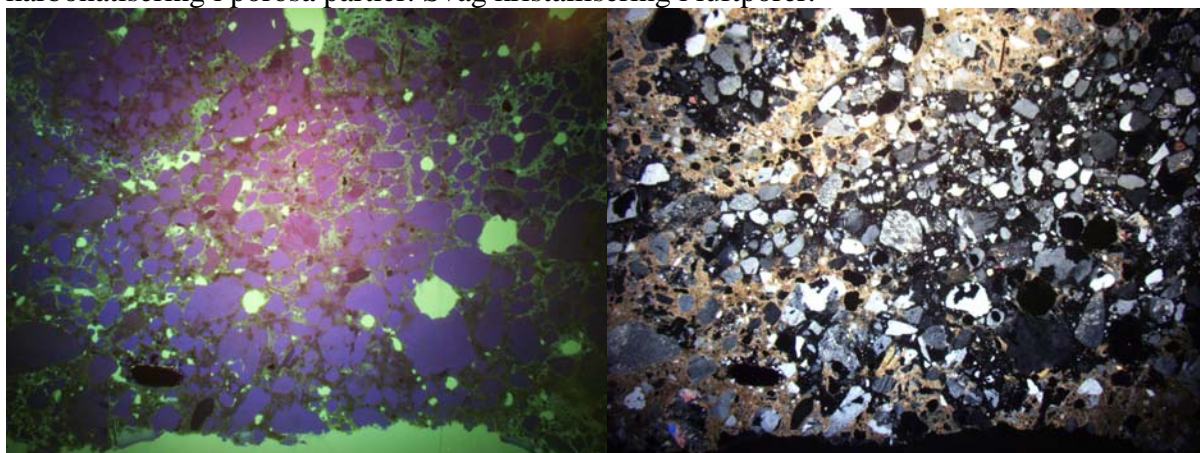
Ojämn karbonatisering. Djupare karbonatisering längs sprickor. Ojämn täthet. Djupare karbonatisering i porösa partier. Svag kristallisering i luftporer.

*Från ytan. TV UV-ljus Bilder 9,5 mm.. Tätt med ballast. Lite sprickig. Relativt tät pasta med cementkorn kvar. TH samma bild men med polariserat ljus. Ojämn karbonatisering.*

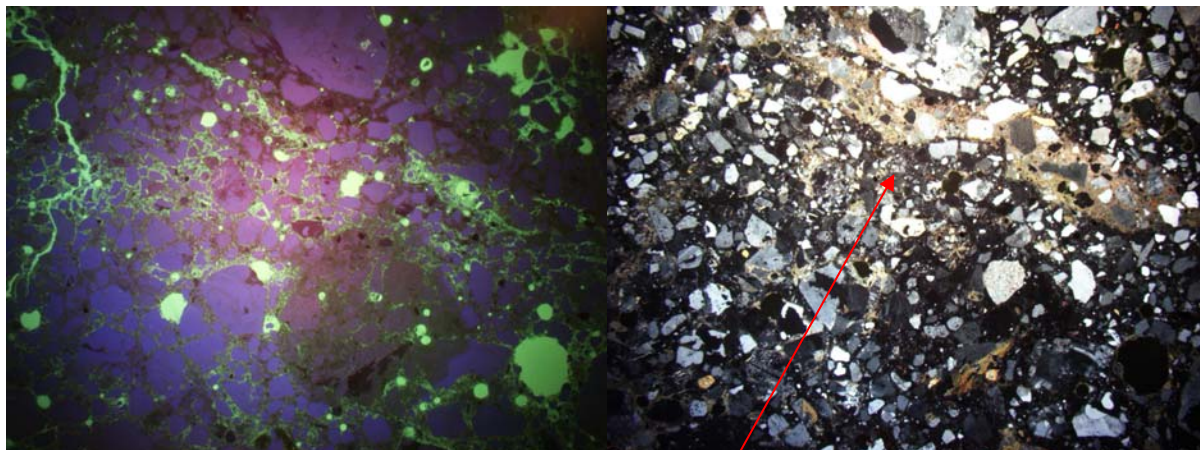
*Inne i betongen nära bergyta. Bilder 9,5 mm. TV. UV-ljus. Ojämnt kompakterad med spricka. TH polariserat ljus med till synes karbonatiserad stråk. Bilderna nedan visar en detaljbild.*

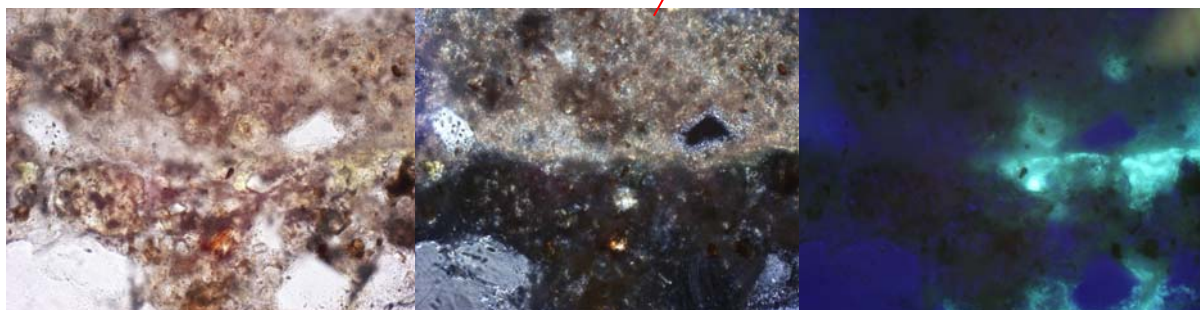
*Inne i betongen. Bild 0,3 mm. TV vanligt ljus som visar en gräns. Mitten polariserat ljus. Till höger UV-ljus. En närmare granskning visar att det dubbelbrytande partier består av antagligen dubbelbrytande kalciumaluminatkristaller, vilket i sin tur tyder på ojämn blandning vid sprutning. Kvarvarande cement i båda lagren.*

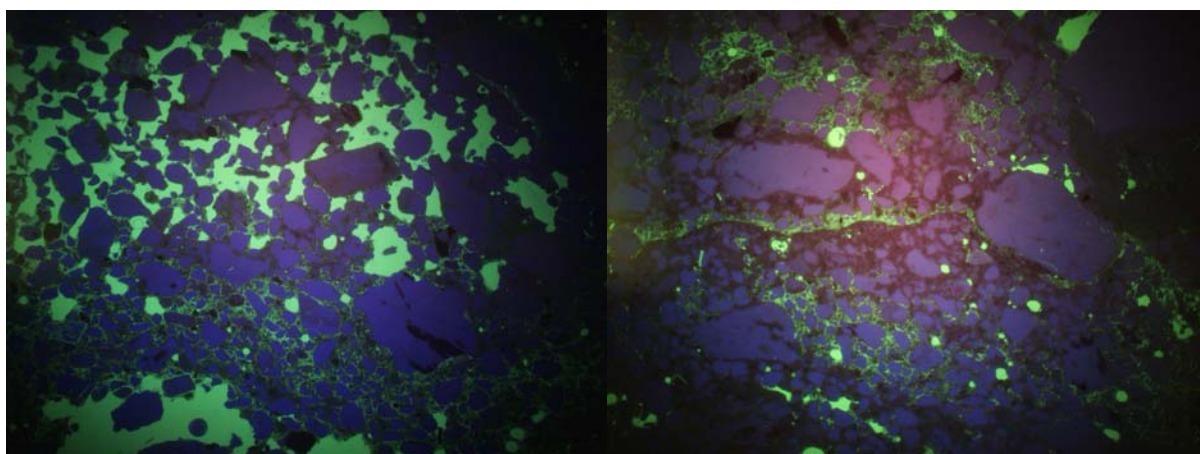
*Från mitten. UV-ljus bilder 9,5 mm. TV inhomogent parti. TH Gräns mellan två sprutomgångar.*

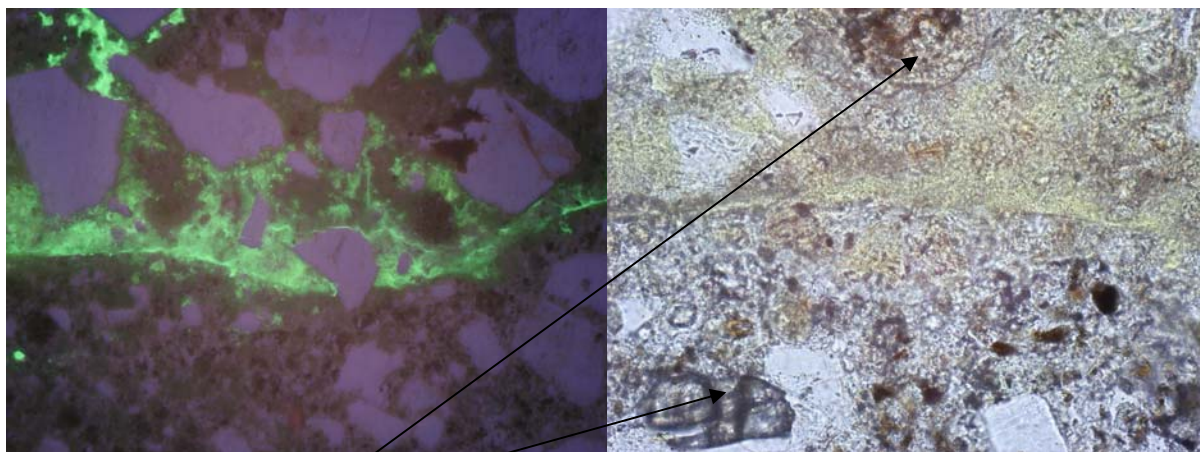
TV Gräns mellan två sprutgångar (se tidigare bild). TV UV-ljus. Bild 1,2 mm. TH vanligt ljus. Kvarvarande cement. I övre delen av bilden kalciumaluminat och större porositet.

Karbonatisering i sprickor. Bandad mellan porösa och täta partier. Vissa lager är mycket täta med kvarvarande cement. Man kan se kalciumaluminat vid övergångar vilket tyder på dålig blandning med tillstyvnadsaccelerator. Detta ger också upphov till mera porösa stråk.

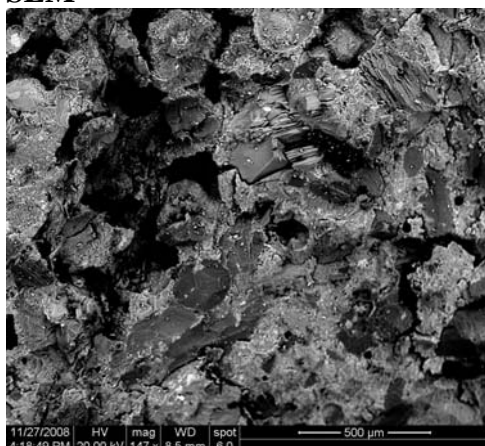
Brottyta Poröst part med kristaller.
