U P P D R A G S R A P P O R T

Fältförsök, korrosion av kolstål i berg utan injektering

Date: 2009-03-13

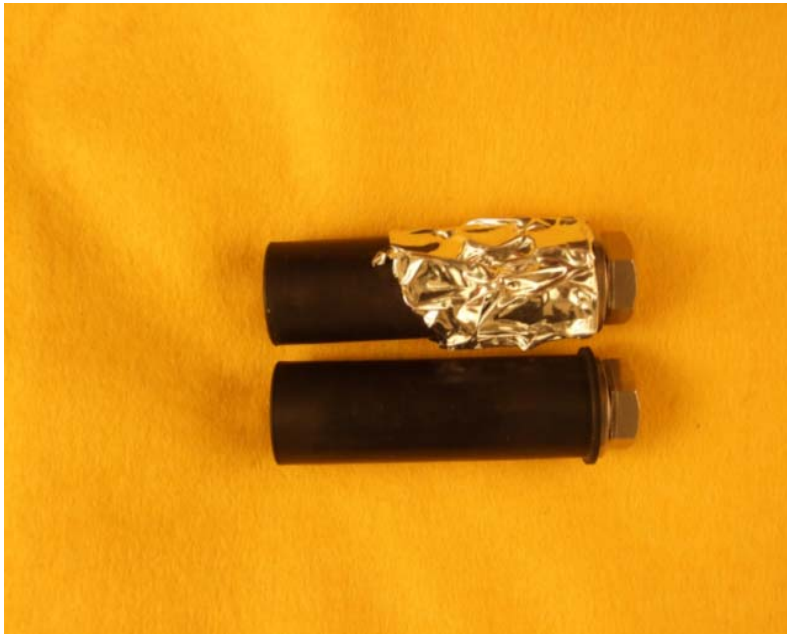
Bild 1. Expanderbultar av gummi för förslutning av borrhål

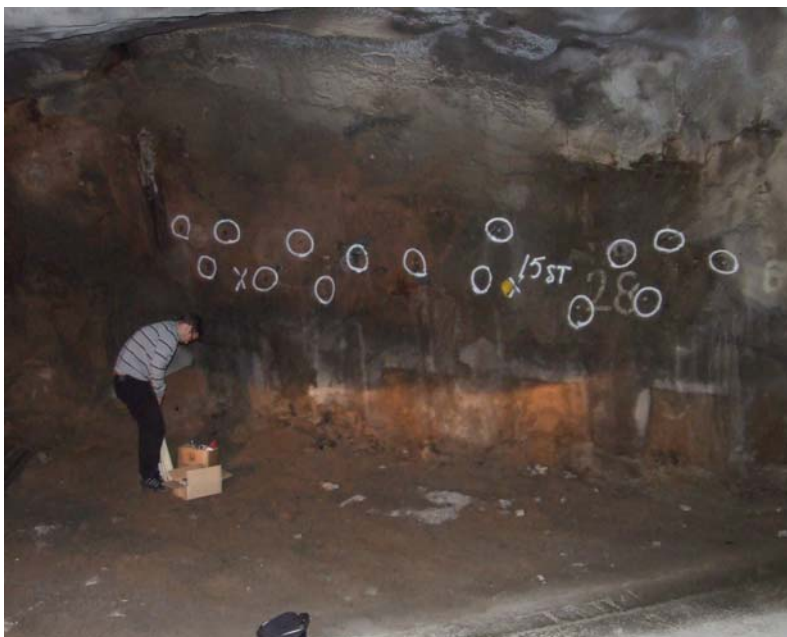
Bild 2. Montering av prover.

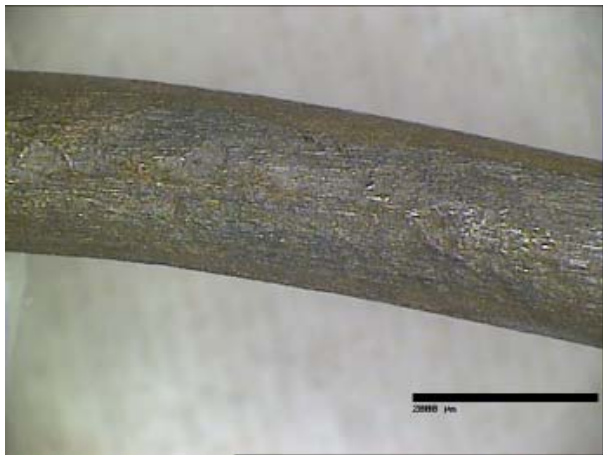
Bild 3. Tråd 1, korrosionshastighet 56 µm/år

Korrosionsangreppen på prover, från alla provplatser, uppvisar i många fall kraftiga lokala angrepp, se t.ex. bild 6 från Södra länken, bild 8 från Brudaremossen och bild 13 från provplats under Göta Älv. Även korrosion av allmän karaktär utan utpräglad gropfrätning förekommer i mer eller mindre utvecklad form på prover från samtliga provplatser, se t.ex. bild 3.

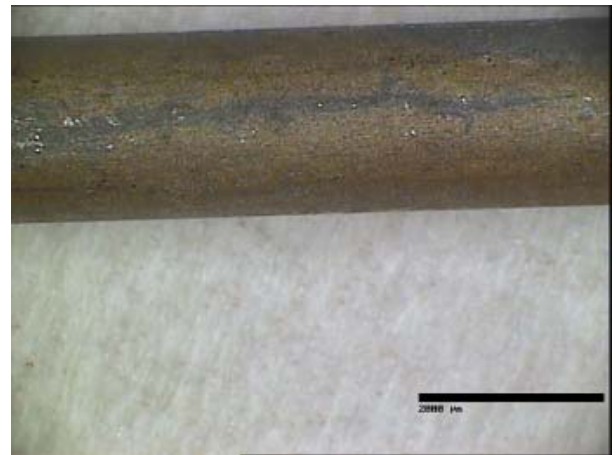
Bild 4. Tråd 5, korrosionshastighet 12 µm/år

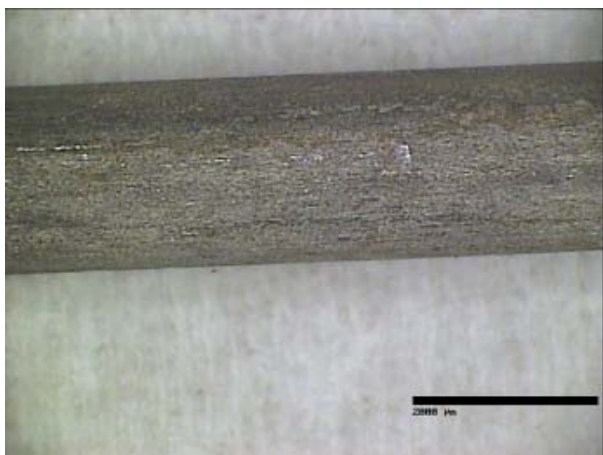
Bild 5. Tråd 8, korrosionshastighet 11 µm/år

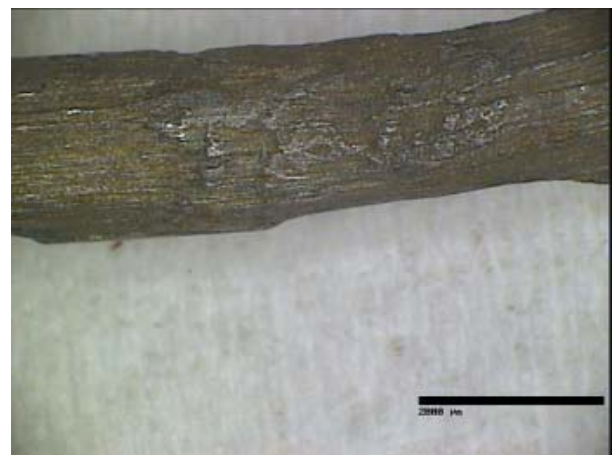
Bild 6. Tråd 10, korrosionshastighet 44 µm/år

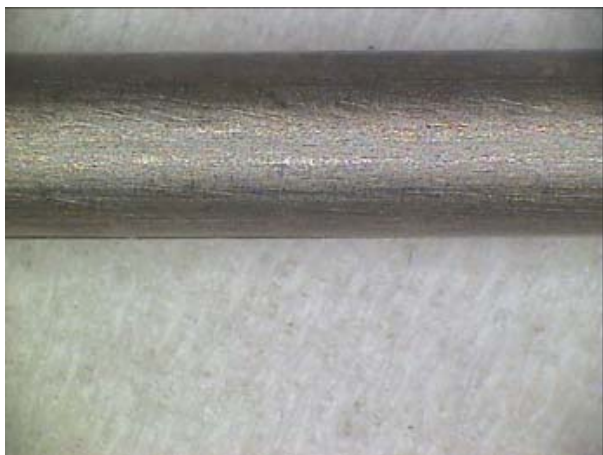
Bild 7. Tråd 17, korrosionshastighet 1 µm/år

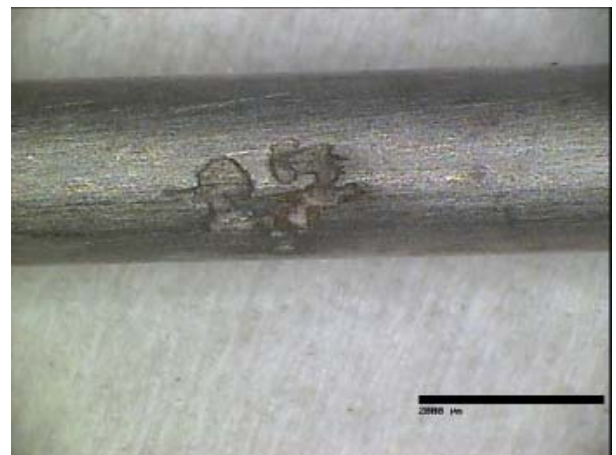
Bild 8. Tråd 18, korrosionshastighet 1 µm/år

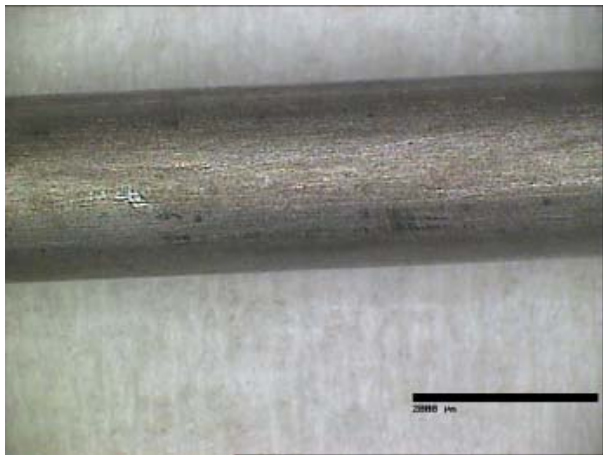
Bild 9. Tråd 20, korrosionshastighet 6 µm/år

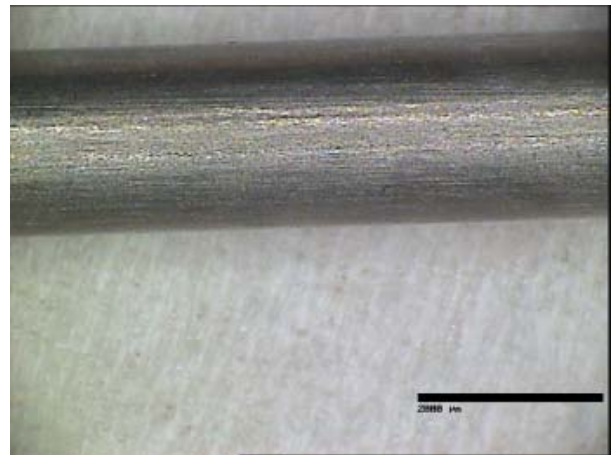
Bild 10. Tråd 25, korrosionshastighet 0,1 µm/år

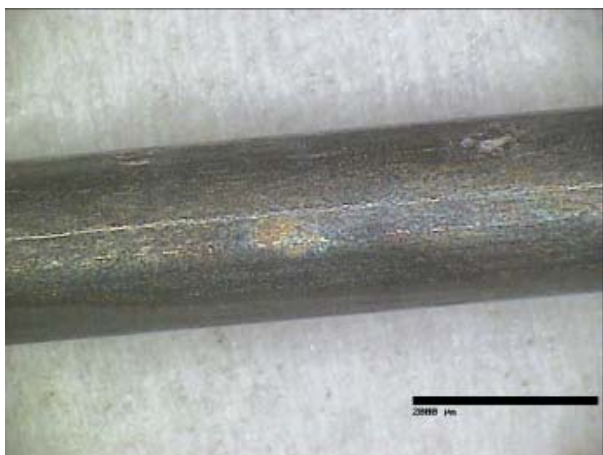
Bild 11. Tråd 32, korrosionshastighet 0,2 µm/år

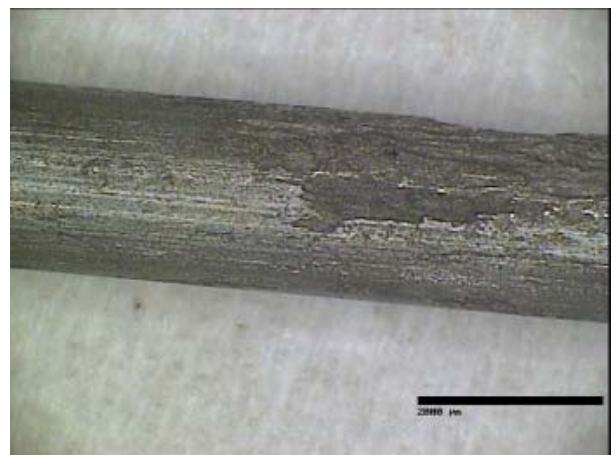
Bild 12. Tråd 34, korrosionshastighet 36 µm/år

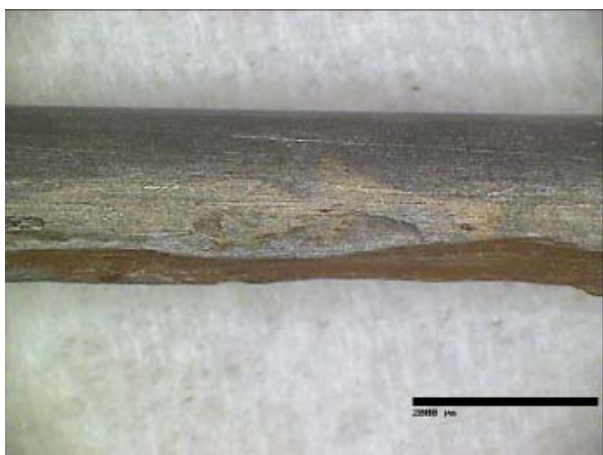
Bild 13. Tråd 39, korrosionshastighet 65 µm/år

Det lokala angreppsdjupet kan vara betydande se bild 13 där korrosionsdjupet lokalt kan uppskattas till ca. 250 µm medan den allmänna korrosionen begränsar sig till 65 µm.

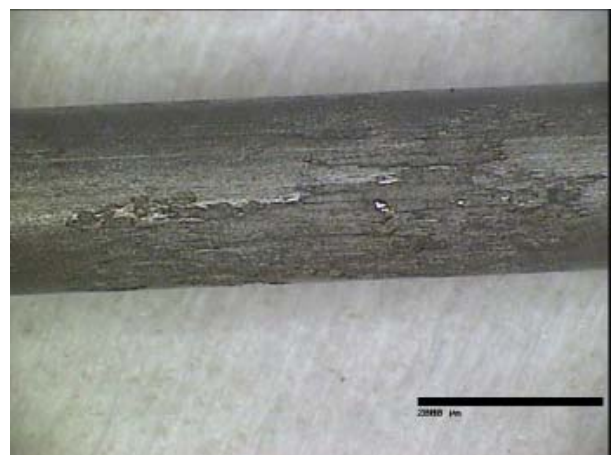
Bild 14. Tråd 40, korrosionshastighet 8 µm/år
