DJUPT INSLAGNA FASADSPIKAR – RISK FÖR FUKTSKADOR?

Inventering av skadeexempel

Lars-Olof Nilsson

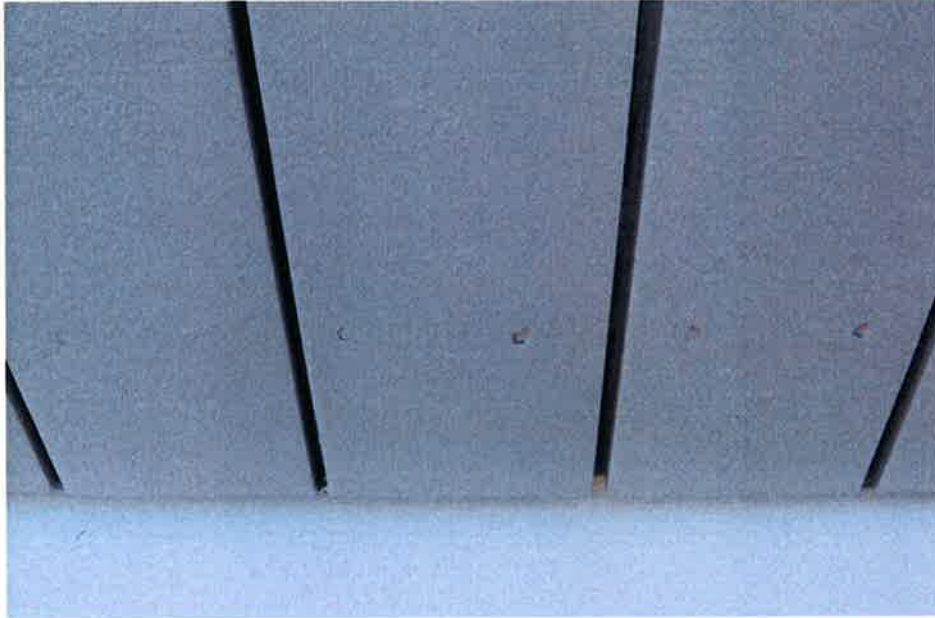
Figur 1 Stående panelbrädor utan lockbräda eller locklist. Dubbla spikar som slagits in något för djupt.

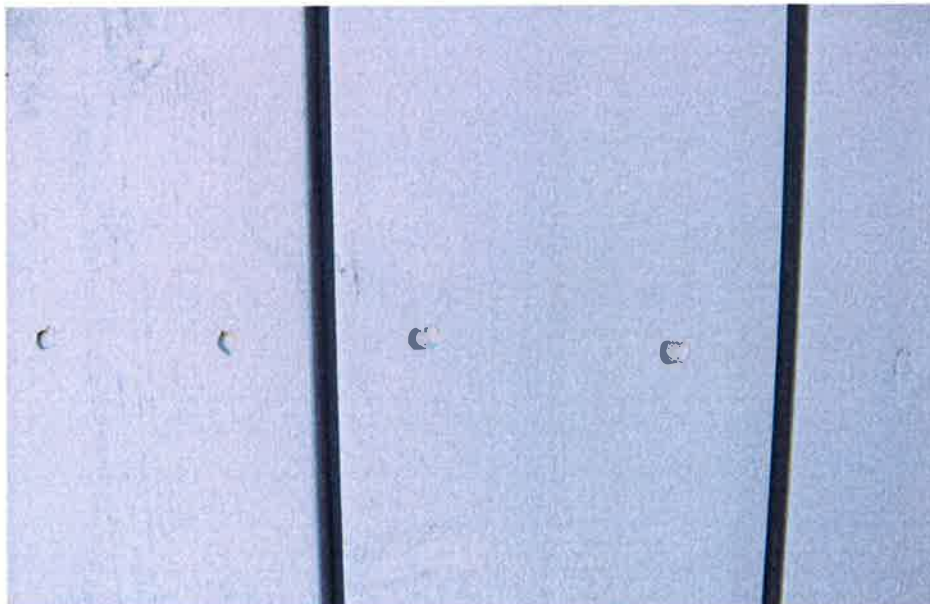
Figur 2 Andra exempel på några olika djupt inslagna spikar

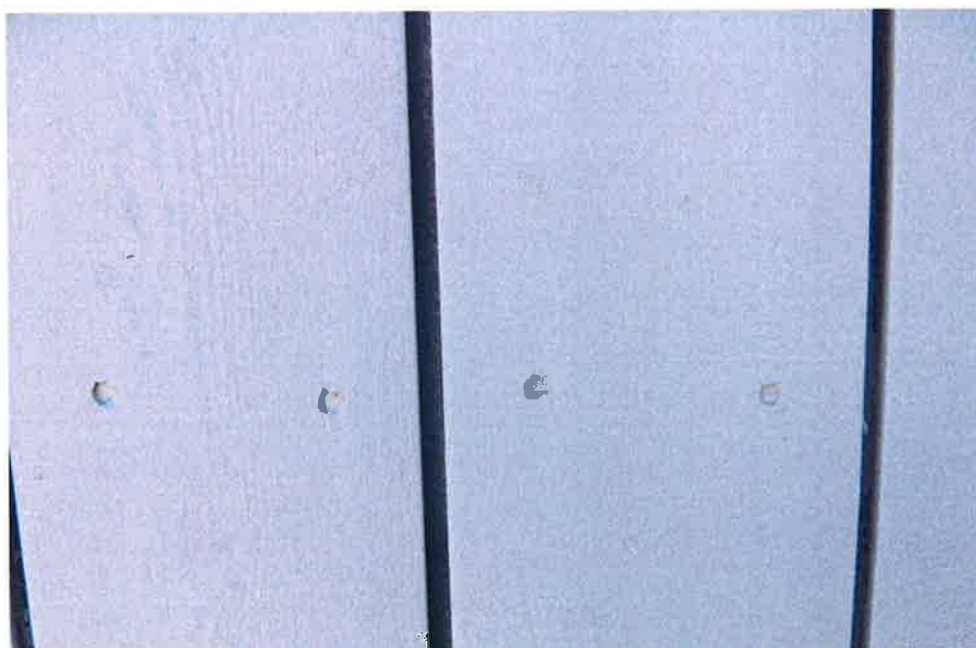
Figur 3 Parvisa spikhål som hamnat på olika höjd, vilket syns eftersom spikhålen syns.

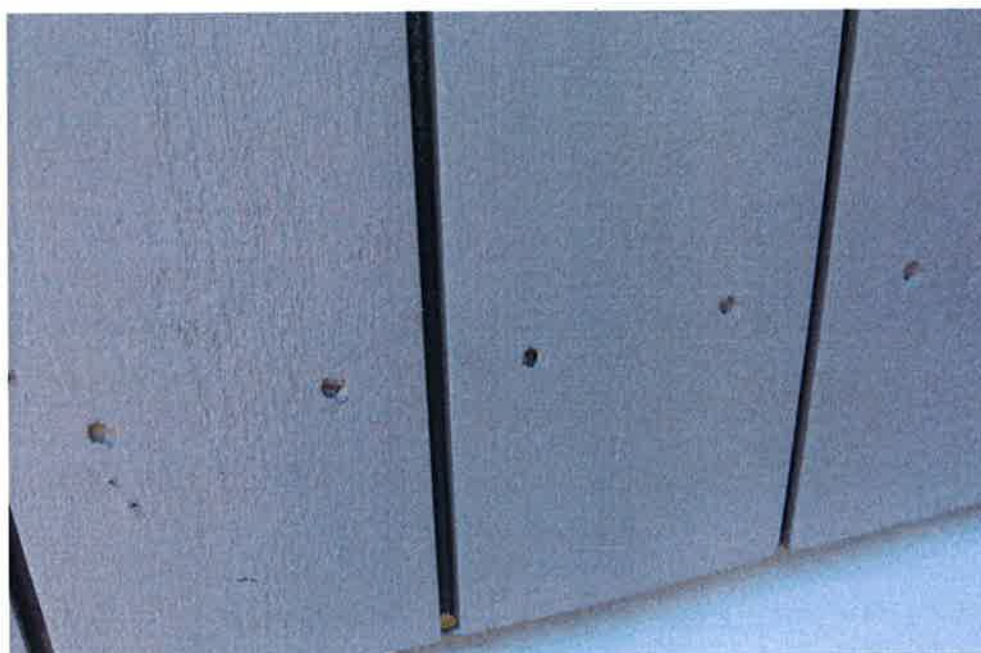
Figur 4 Parvisa spikhål där något spikhål är extra djupt

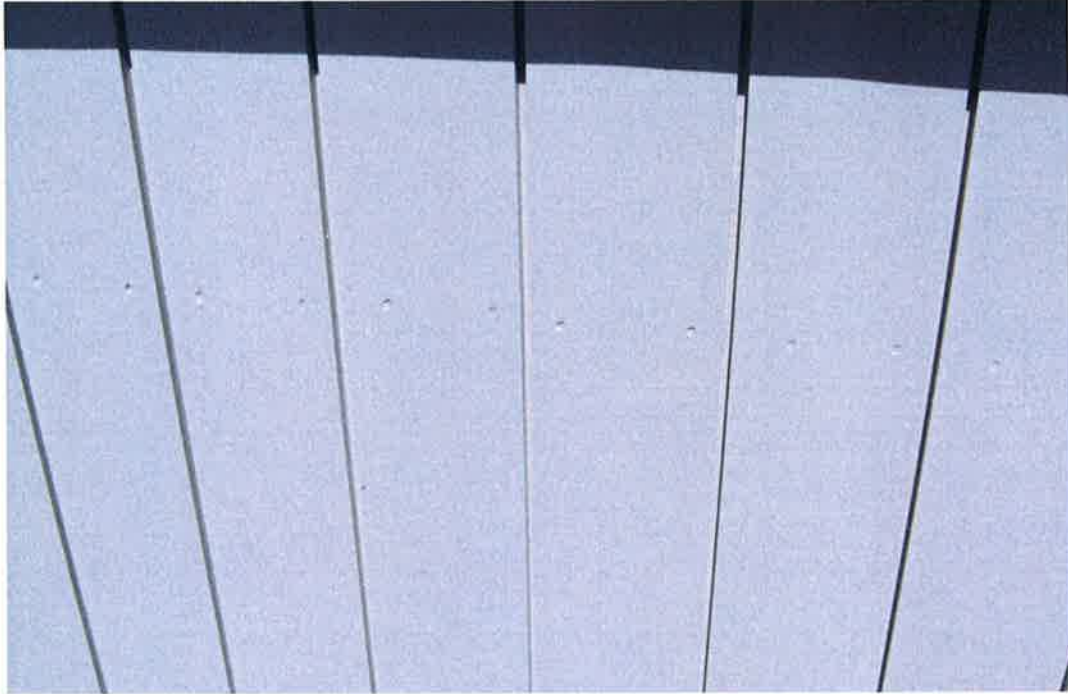
Figur 5 Parvisa spikhål där olika avstånd från panelsida syns tydligt eftersom spikhålen syns.

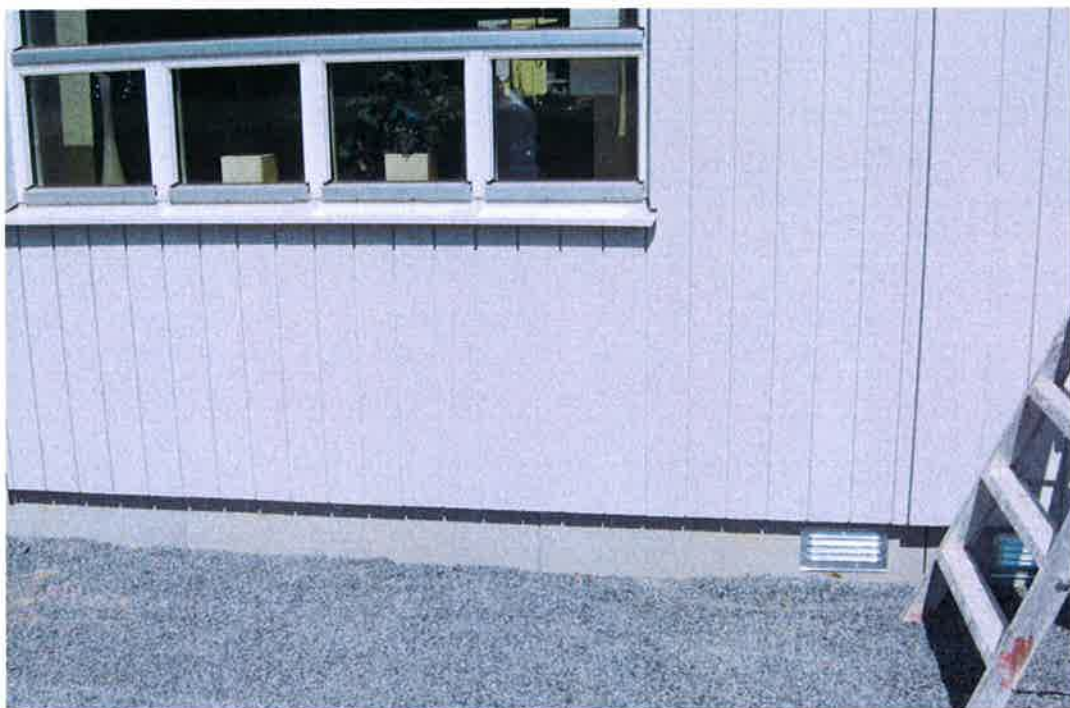
Figur 6 Samma hus på lite avstånd och solbelyst framifrån; spikhålen syns då inte så tydligt.

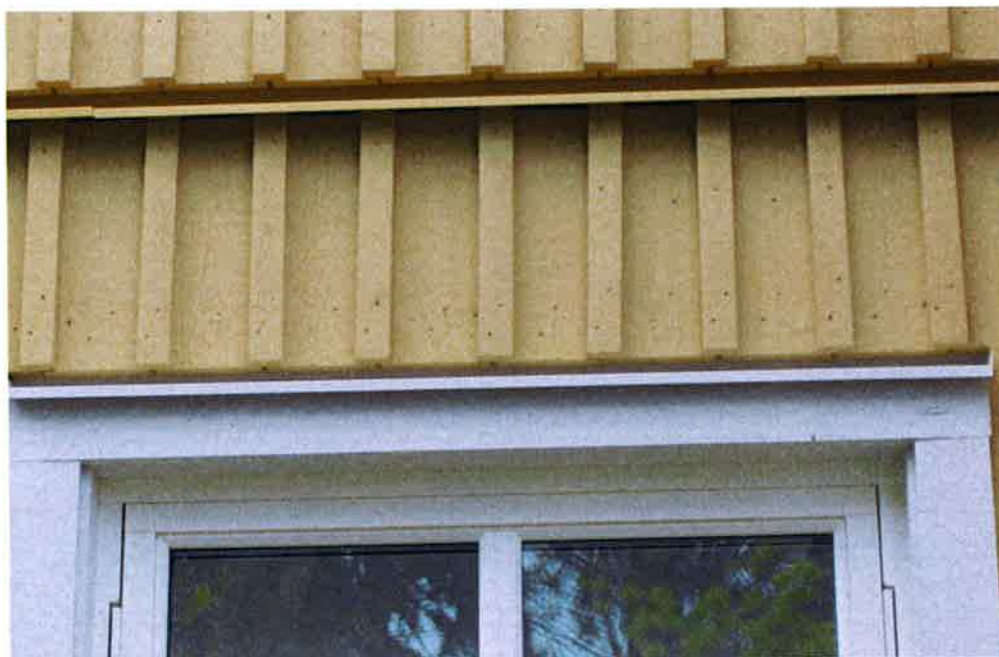
Figur 7 Stort antal, omotiverade spik som syns extremt väl p g a spikhålen.

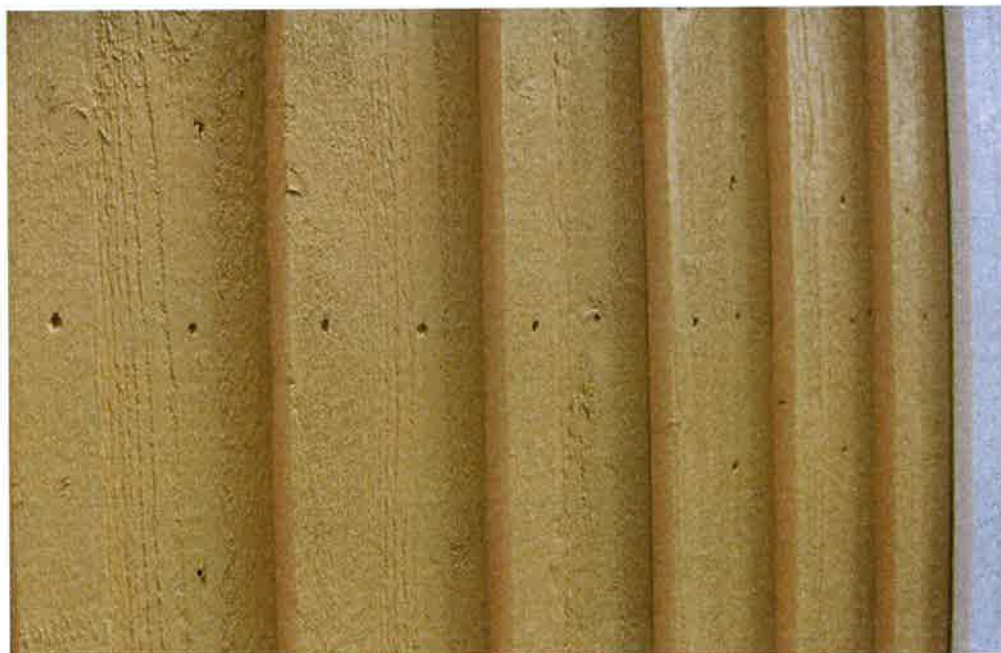
Figur 8 Närbild av fasaden i figur 7, med extra djupa spikhål.

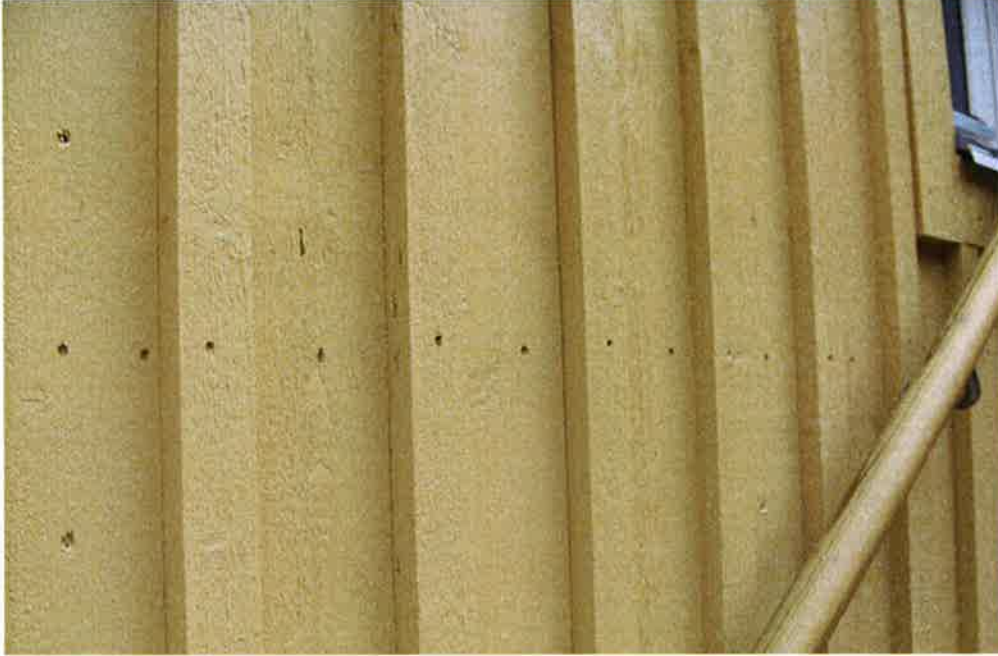
Figur 9 Djupa spikhål på en ojämn horisontell rad. Några extra spikar på vänstra bottenbrädan som verkar vara omotiverade.

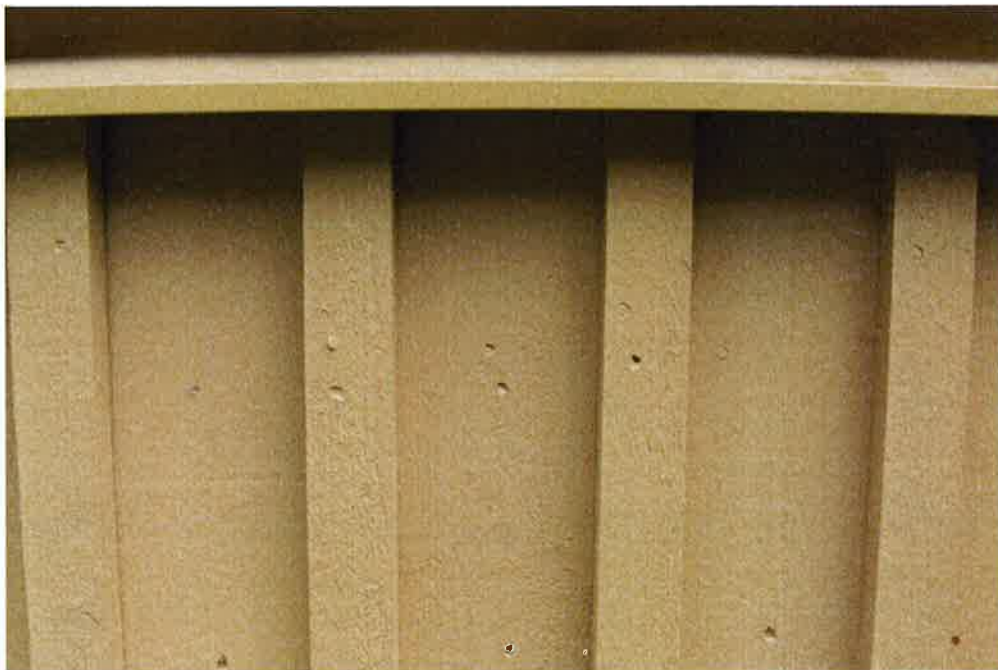
Figur 10 Spikhål som sitter ojämnt i höjdlid och inte alltid centriskt. Några spikar är inslagna exakt i nivå med panylytan medan någon t o m inte är tillräckligt inslagen.

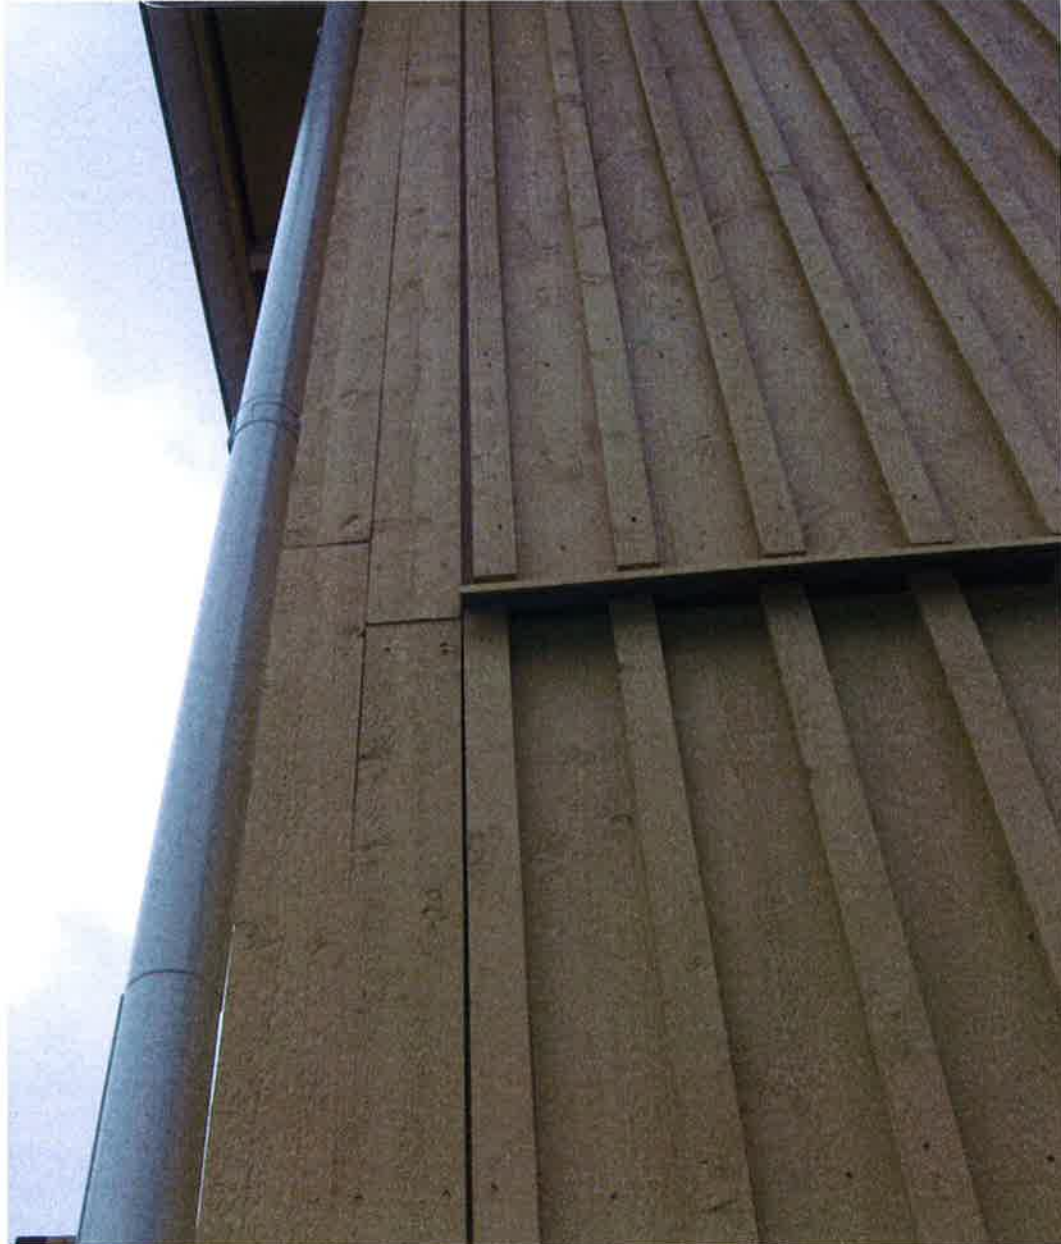
Figur 11 Djupa spikhål markerar tydligt spikens placering i förhållande till t ex ändskarvar. Spikhål som inte sitter centriskt på en smal locklist syns extra tydligt.

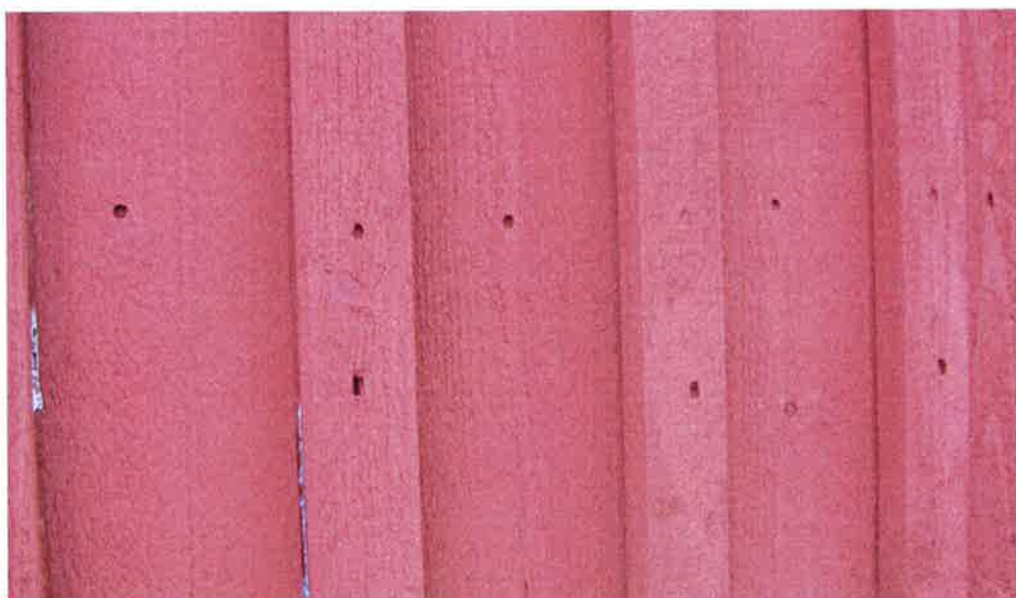
Figur 12 Djupt inslagna spikar, inte alltid centriskt i bottenbrädan. Extra spikar i djupa spikhål i flera av locklisterna.

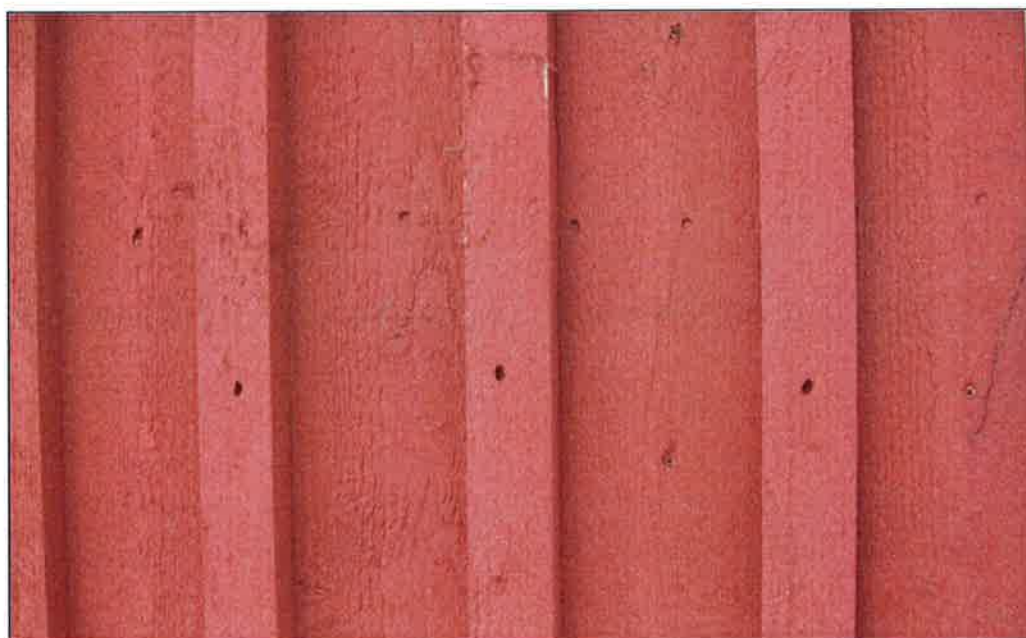
Figur 13 Flera extra spikar i vissa bottenbrädor som syns tydligt på grund av spikhålen. Ett par ”spikar” verkar vara popnitar. Spikhålen i locklisterna är extra djupa.

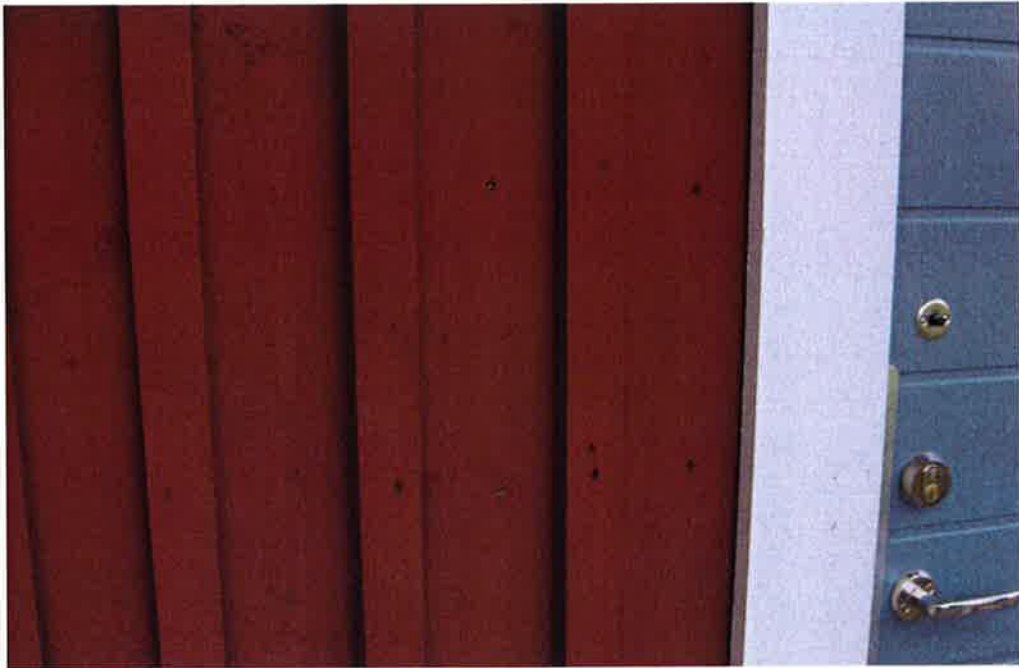
Figur 14 Extra djupa spikhål i locklisterna, inte alltid centriskt och ibland dubbelt. Extra spik i bottenbrädorna, ibland vertikalt, ibland horisontellt.

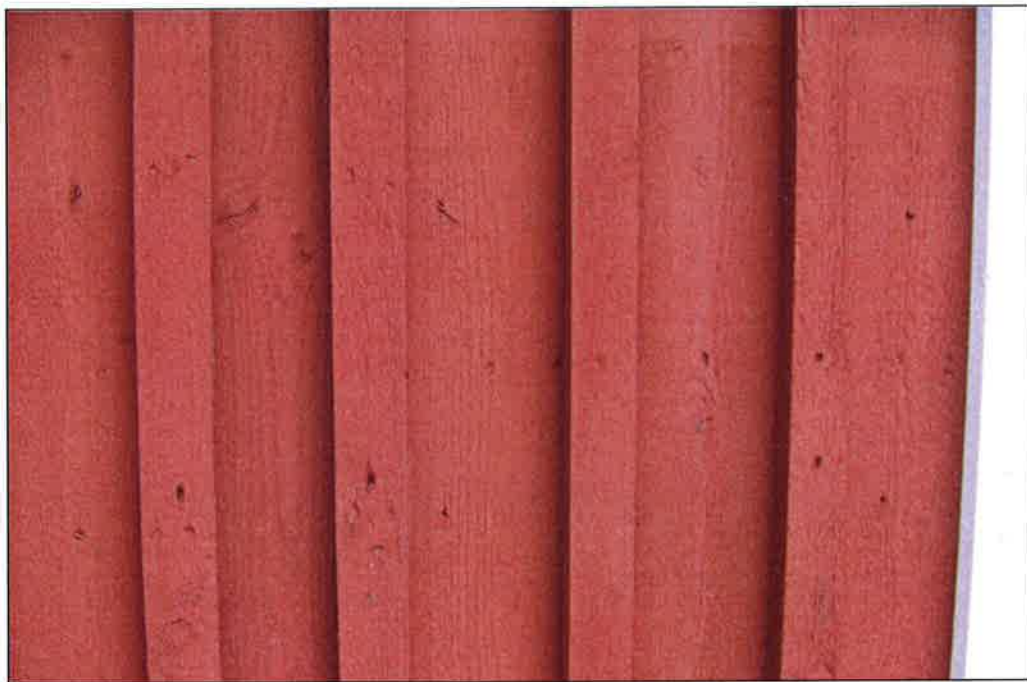
Figur 15 Spikrader på olika höjd i olika stående panelbrädor syns tydligt om spikhålen syns.

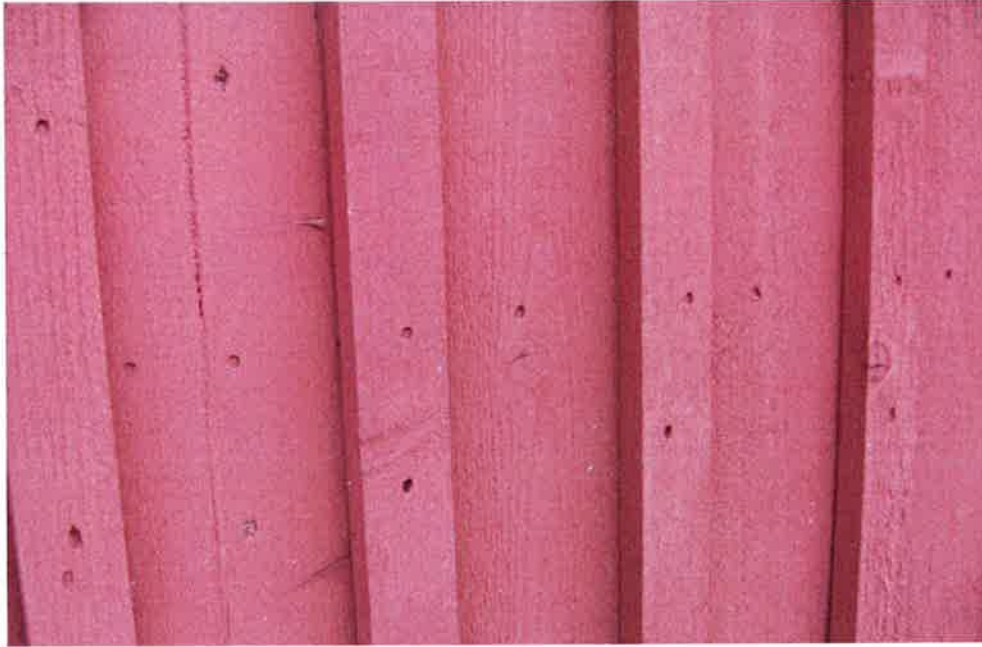
Figur 16 Djupa spikhål, flera extra i både bottenbrädor och i locklister.

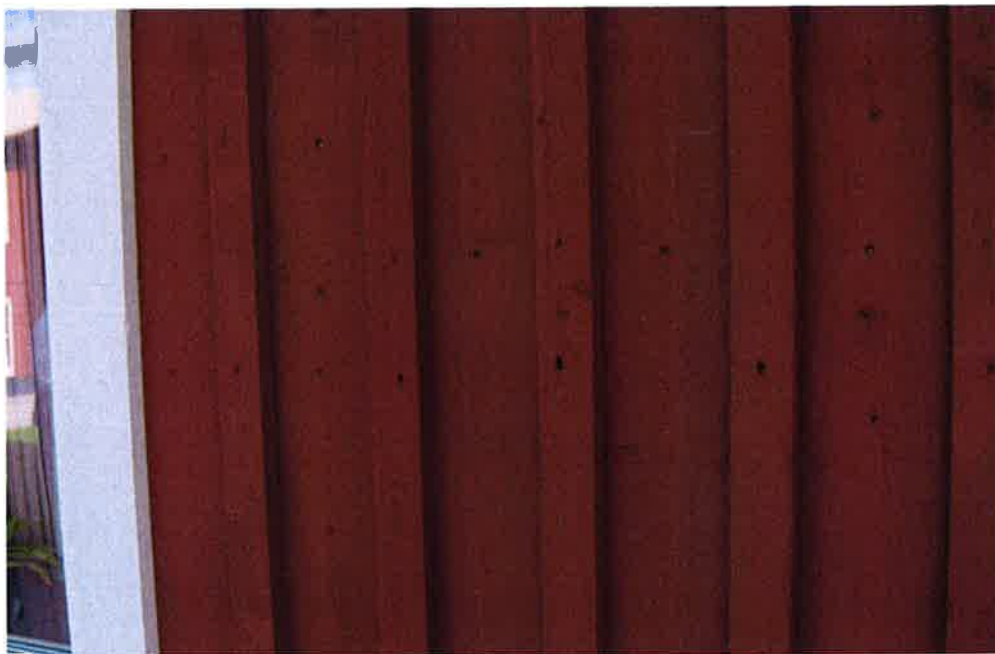
Figur 17 Djupa spikhål som avslöjar extra, ocentriska spik i locklister och bottenbrädor.

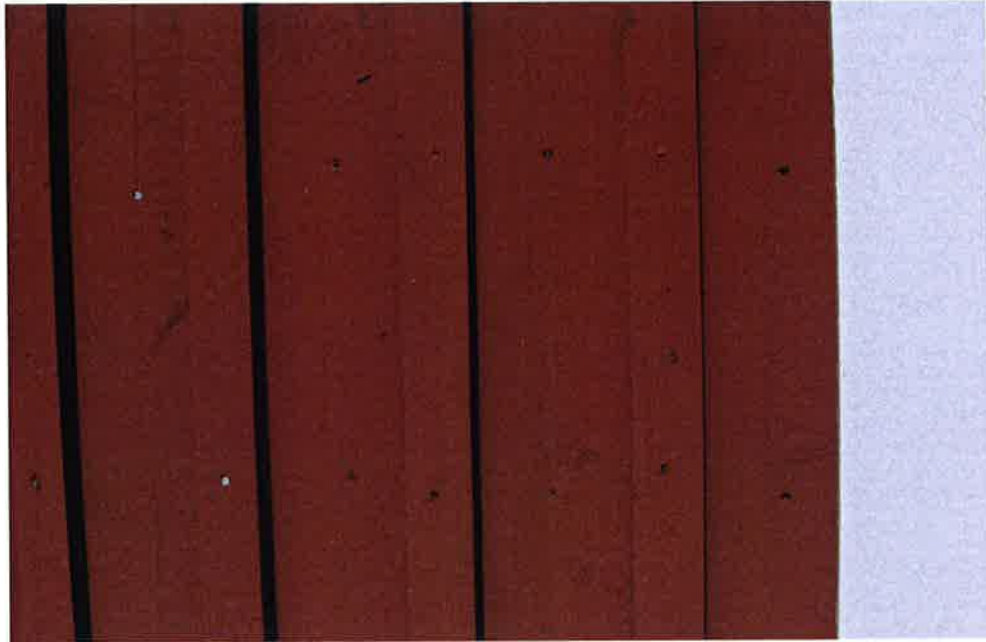
Figur 18 Spikhål med högst varierande utseende.

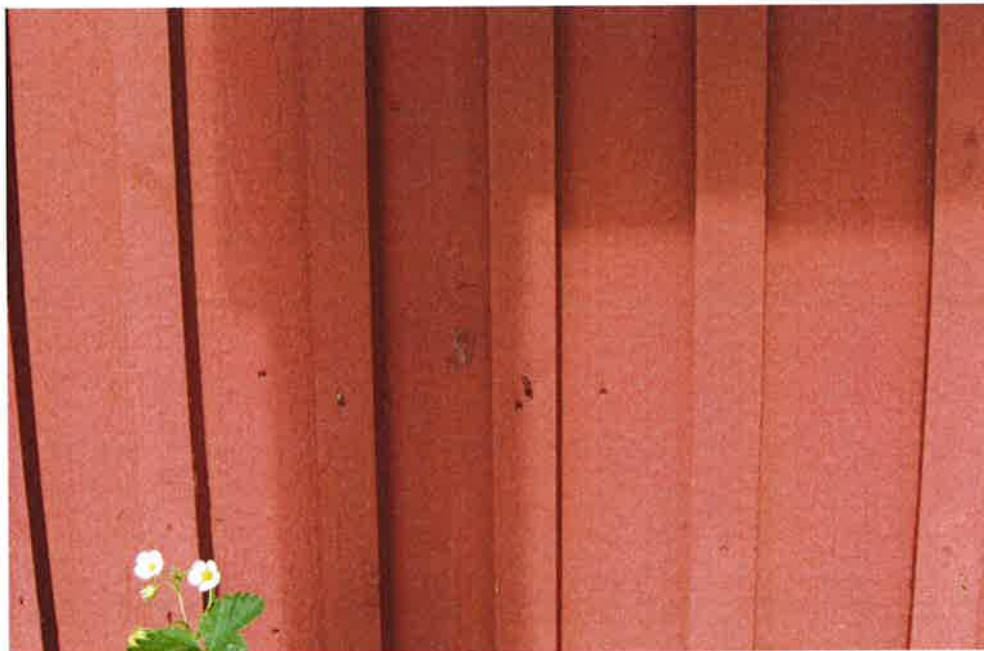
Figur 19 Några få, djupa spikhål i en lokal grupp, ocentriska och dubbla i en locklist.

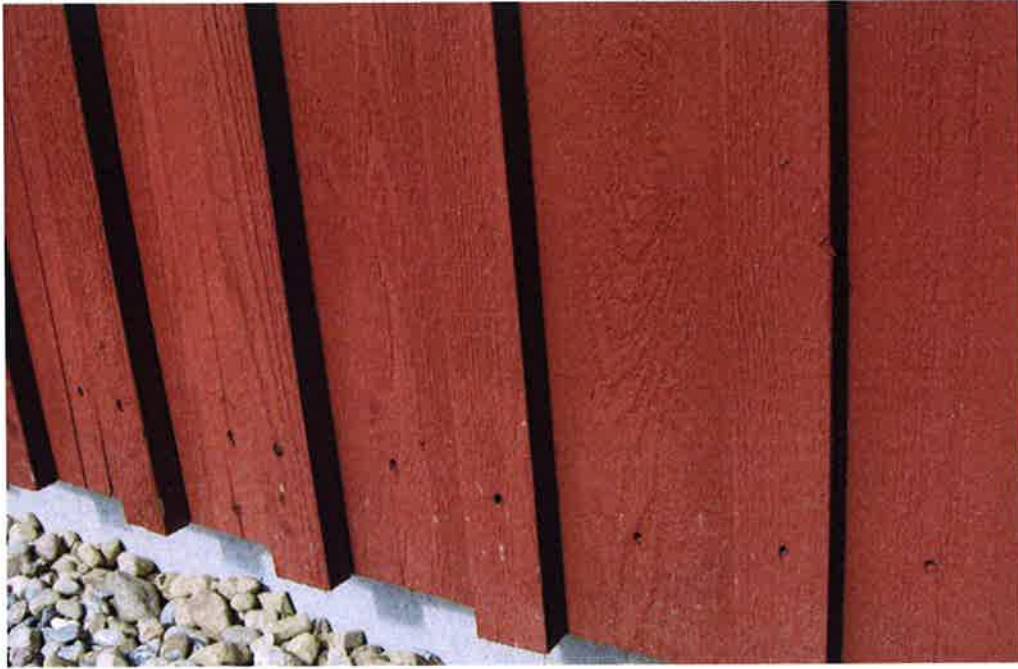
Figur 20 Mycket djupa spikhål en bit från nedre paneländar; två bottenbrädor ändå spruckna.

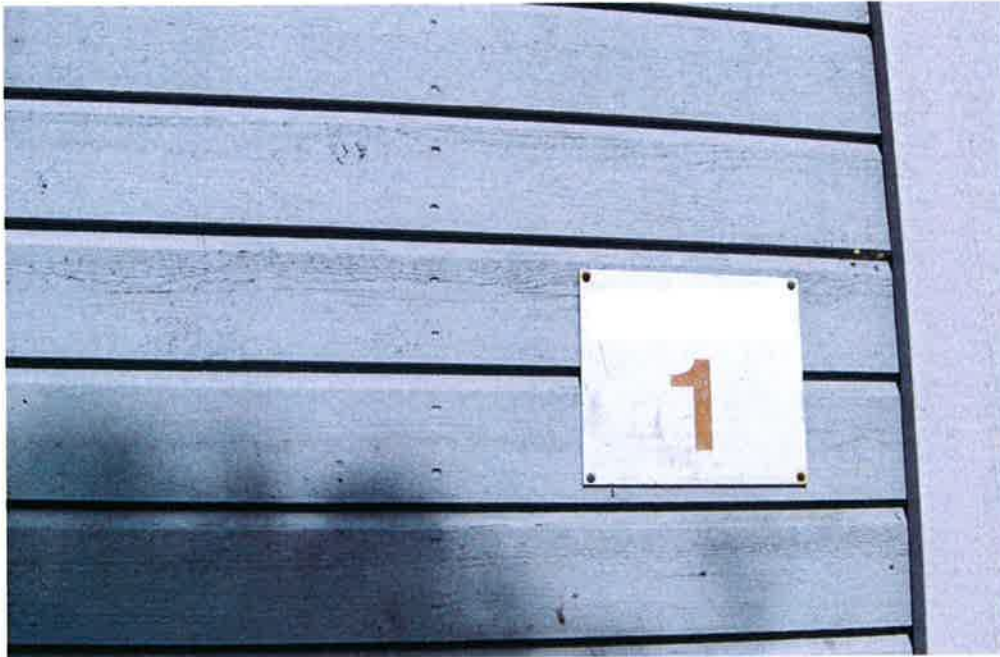
Figur 21 Djupa spikhål exakt i lod på horisontella panelbrädor. Avstånd till ovankant varierar dock, vilket syns tydligt.

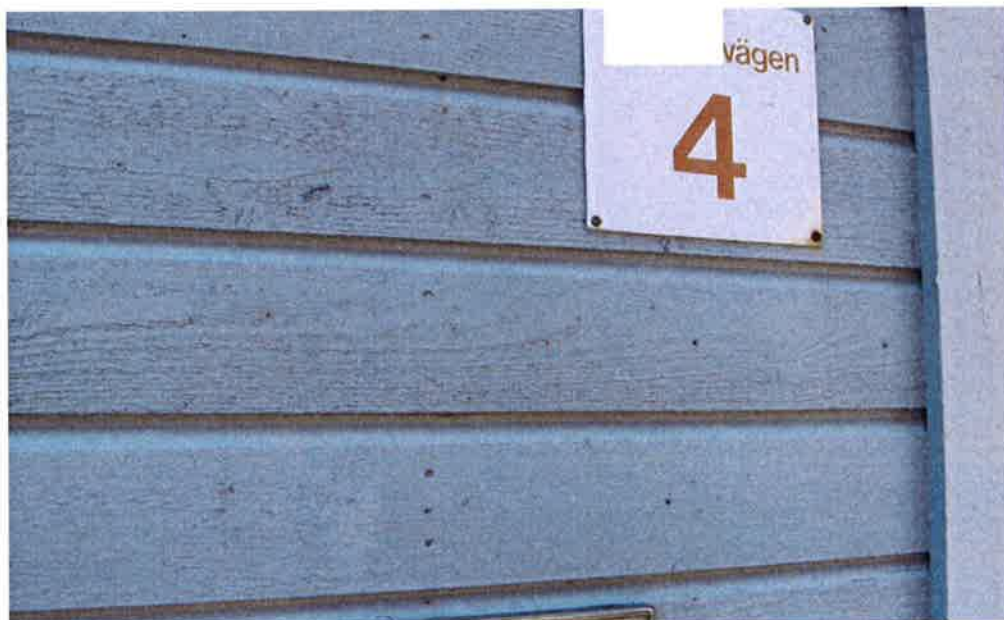
Figur 22 Liknande vertikal spikrad där några spik sitter i liv med pannelsytan, vilket förstärker intrycket av de djupa spikhålen.

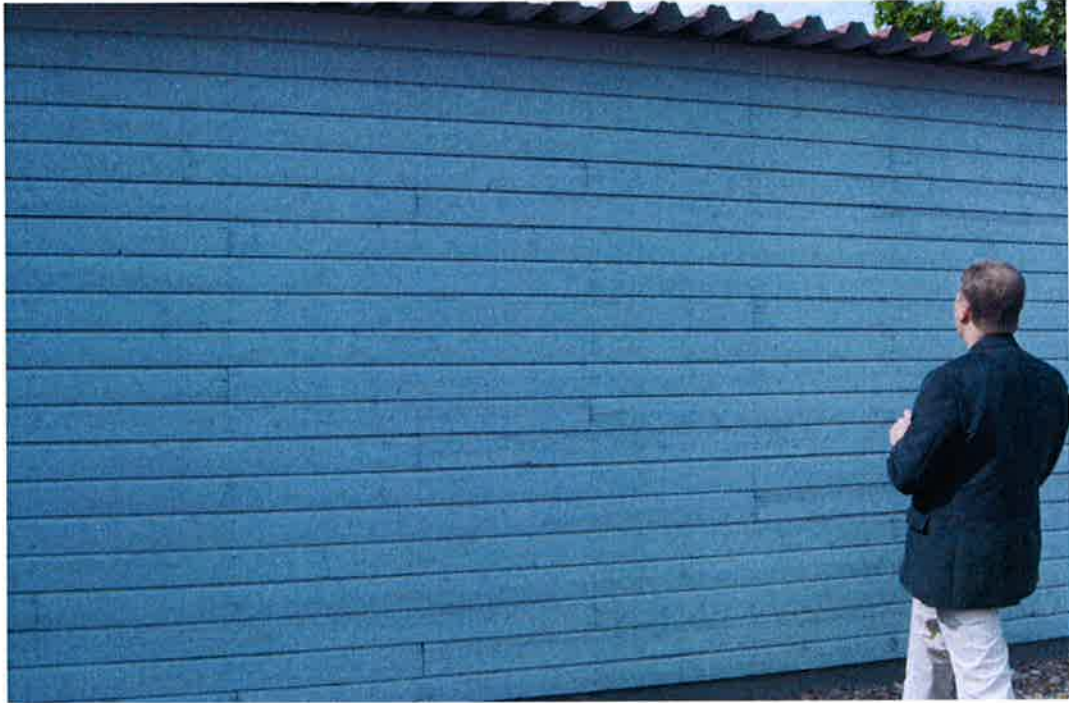
Figur 23 Vertikala spikrader med skarvar på smal läkt eller regel där spiken är så nära paneländarna att dessa spruckit. Skråspikning gör att vissa spikhål syns tydligare.

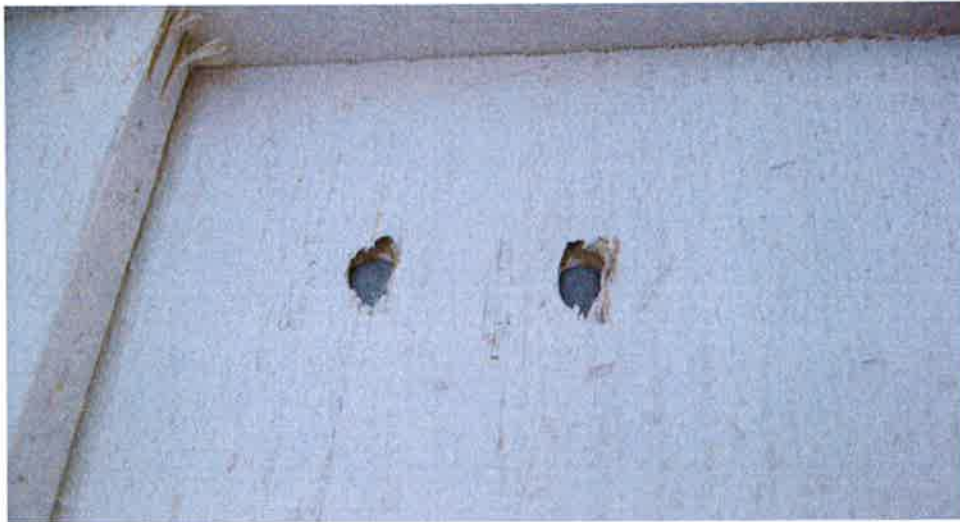
Figur 24 Djupa spikhål före färdigstrykning där det syns tydligt hur ändträ blottats i spikhålen.

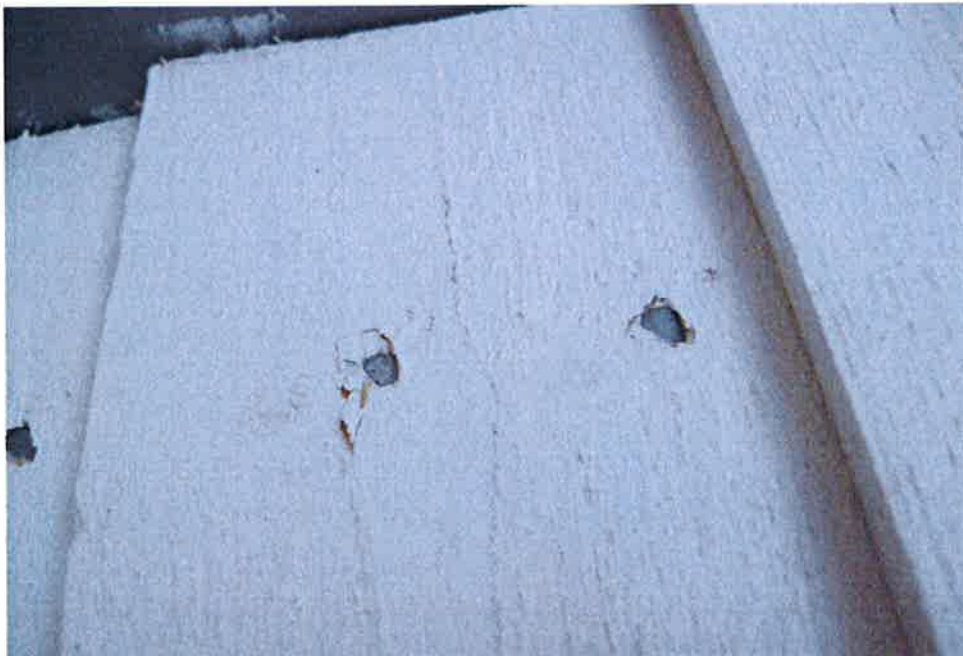
Figur 25 Djup spikning där intilliggande panelyta skadats intill kvistar.

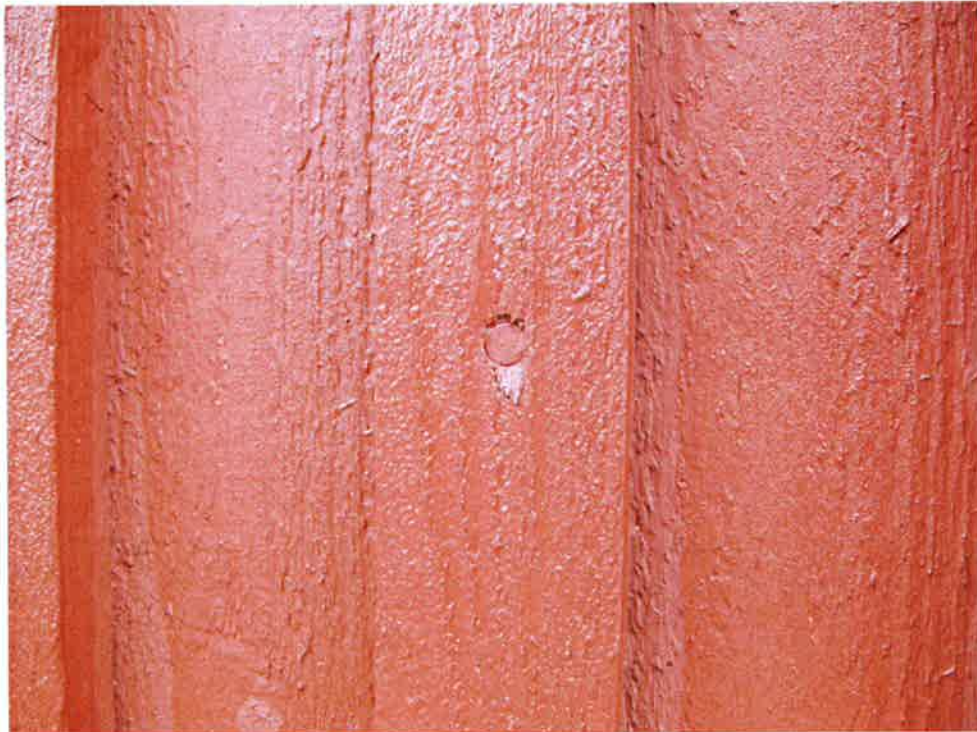
Figur 26 Grunt spikhål, men tydlig skada på pannelsytan.

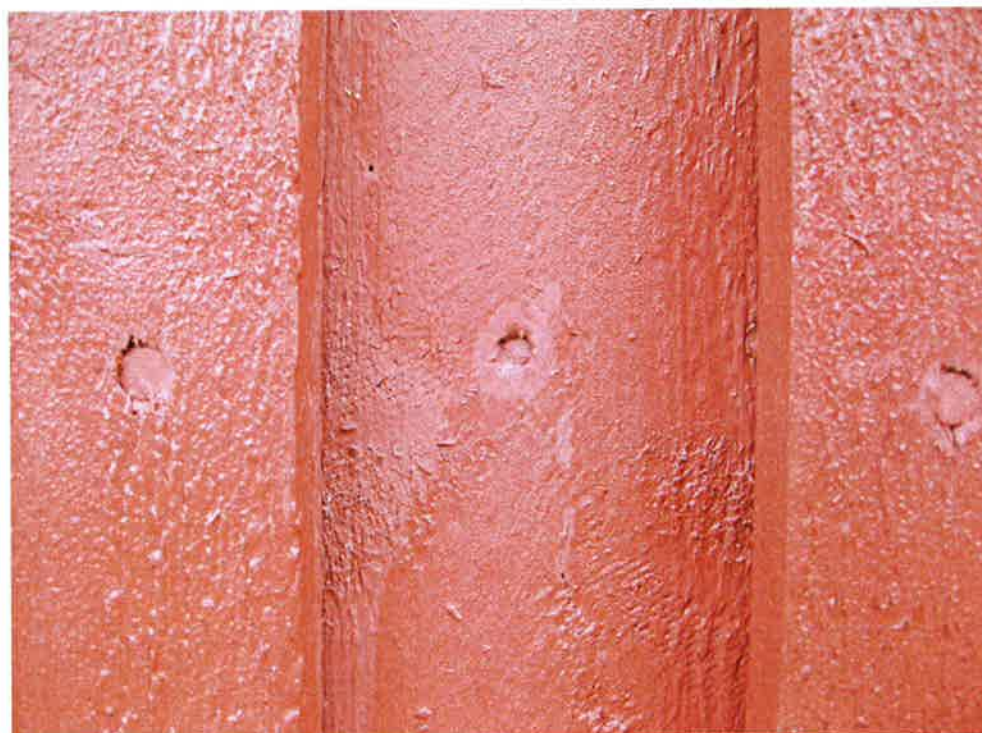
Figur 27 Försök till bättring av ytbehandlingen kring spikhål. Svårt att få samma nyans.

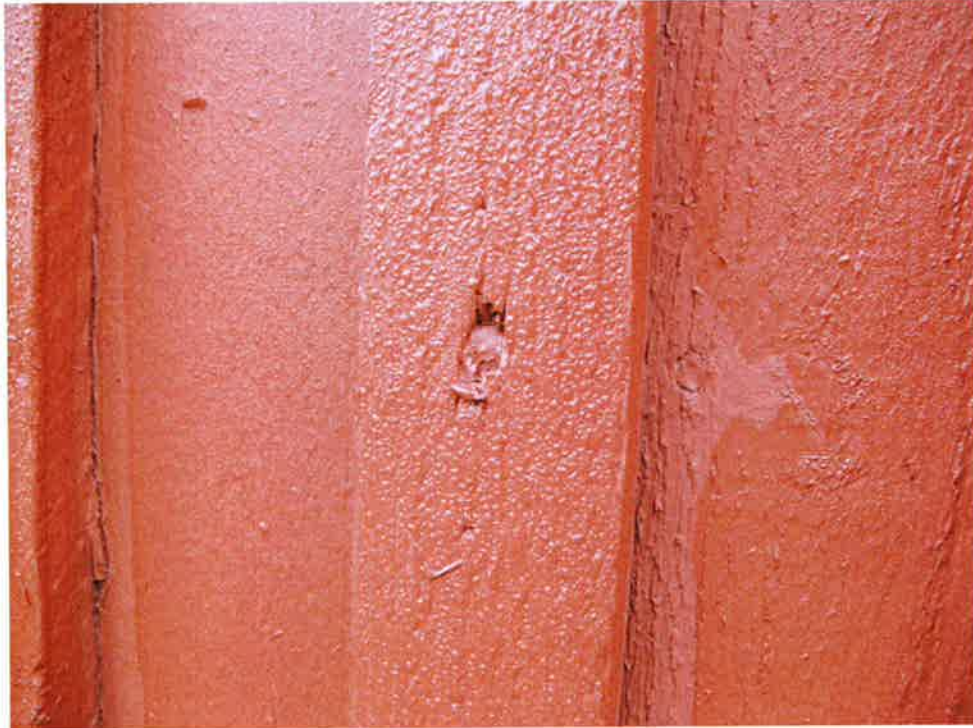
Figur 28 Söndertrasad panelyta över och under grunt spikhål.

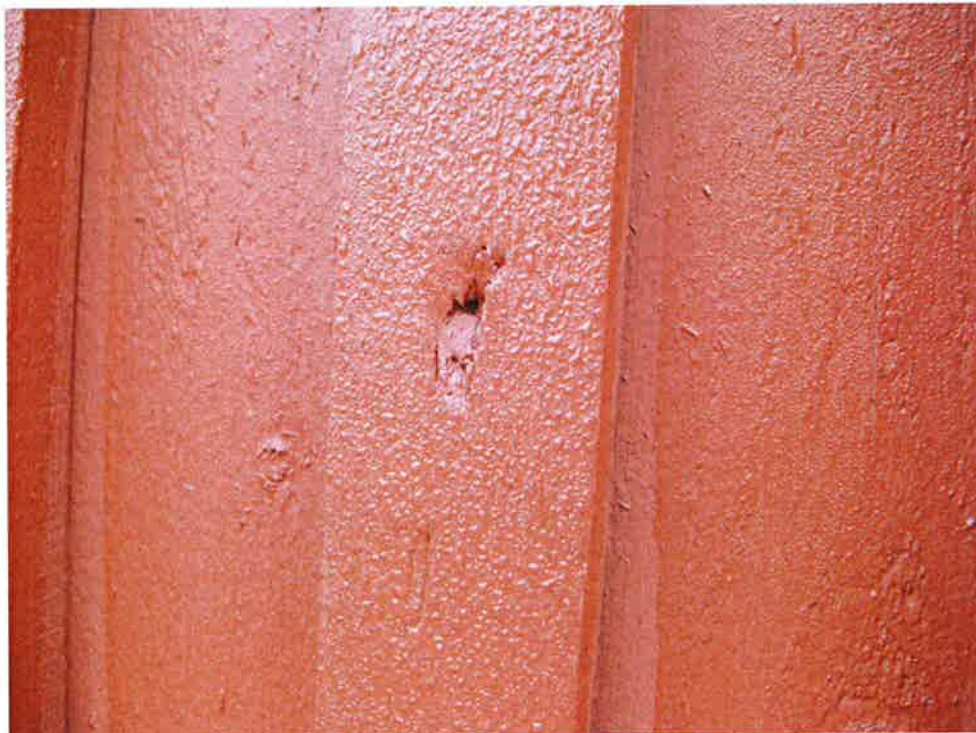
Figur 29 Liknande söndertrasad panel över och under spikhål.

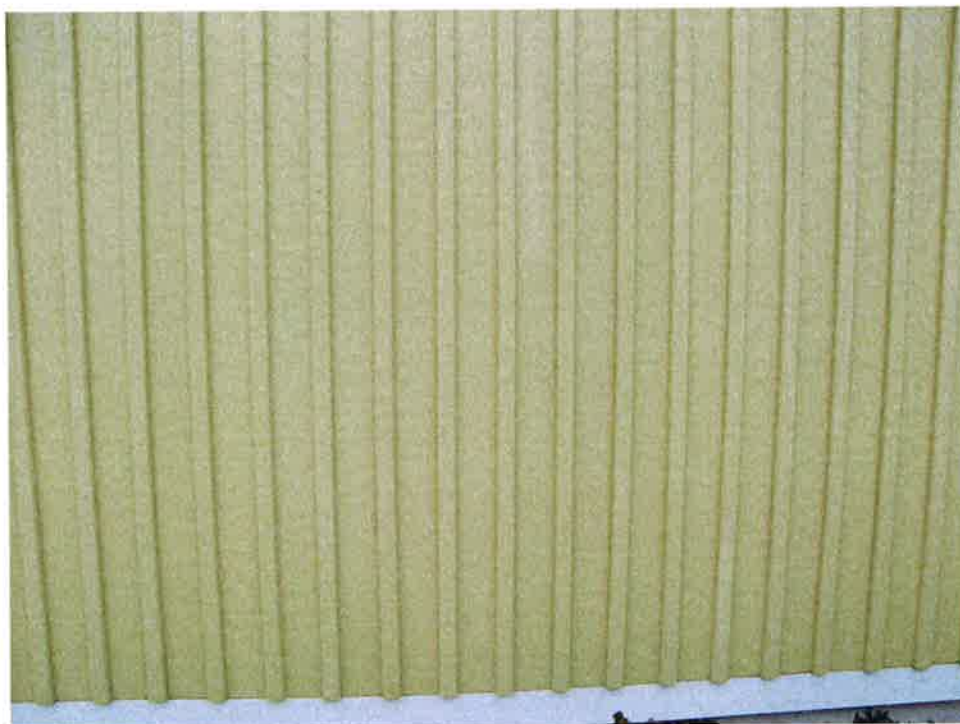
Figur 30 Ljus fasad med djupa spikhål, på lite avstånd. Då syns spikhålen knappt.

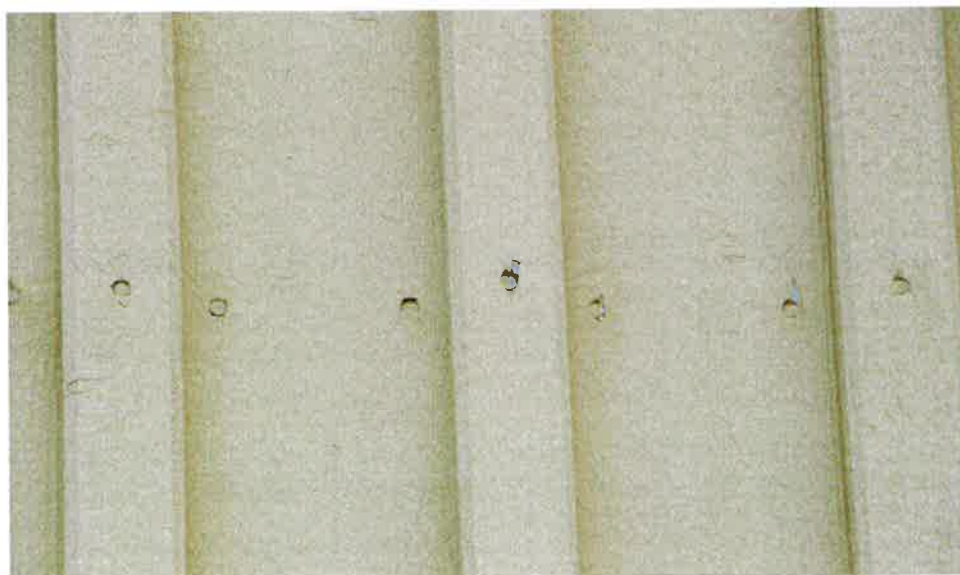
Figur 31 Närbild av fasaden i figur 30 med varierande djup hos spikhålen. Flisor har lossnat från ett par av spikhålen.

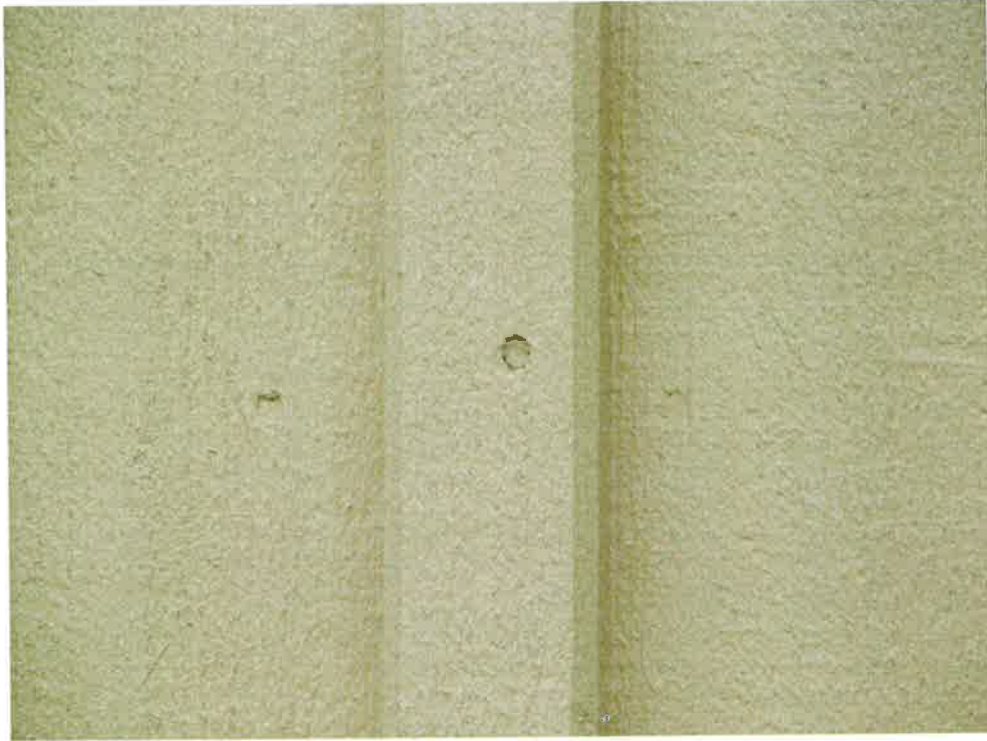
Figur 32 Grunt spikhål, ocentriskt på locklist med fasade kanter. Intelligande spik i bottenbrädorna syns knappt.
