DJUPT INSLAGNA FASADSPIKAR – RISK FÖR FUKTSKADOR?

Inventering av skadeexempel

Lars-Olof Nilsson

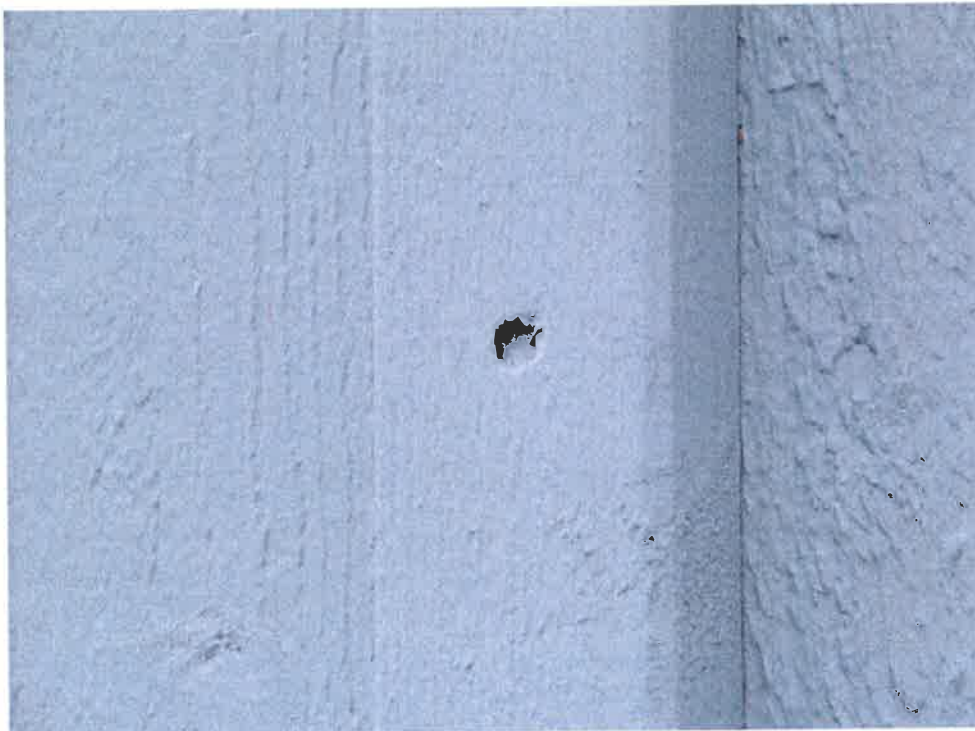
Figur 33 Djupt spikhål där spikskallen ändå fått ett färgskikt.

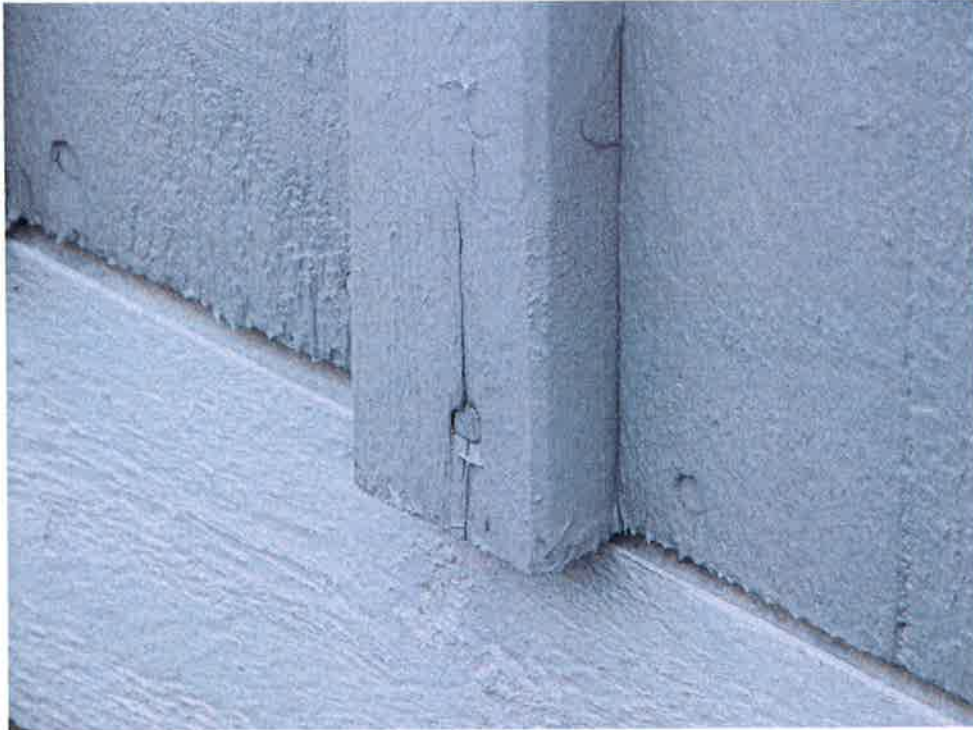
Figur 34 Grunda spikhål, men mycket nära panel- och liständar, vilket gett en spricka i ett fall.

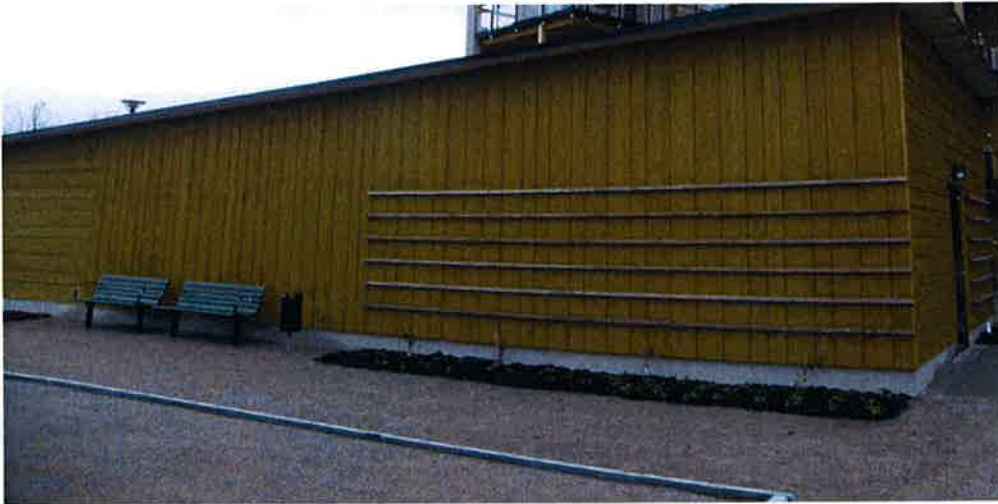
Figur 35 Liggande och stående panel på samma fasad. Djupa spikhål syns knappt på detta avstånd.

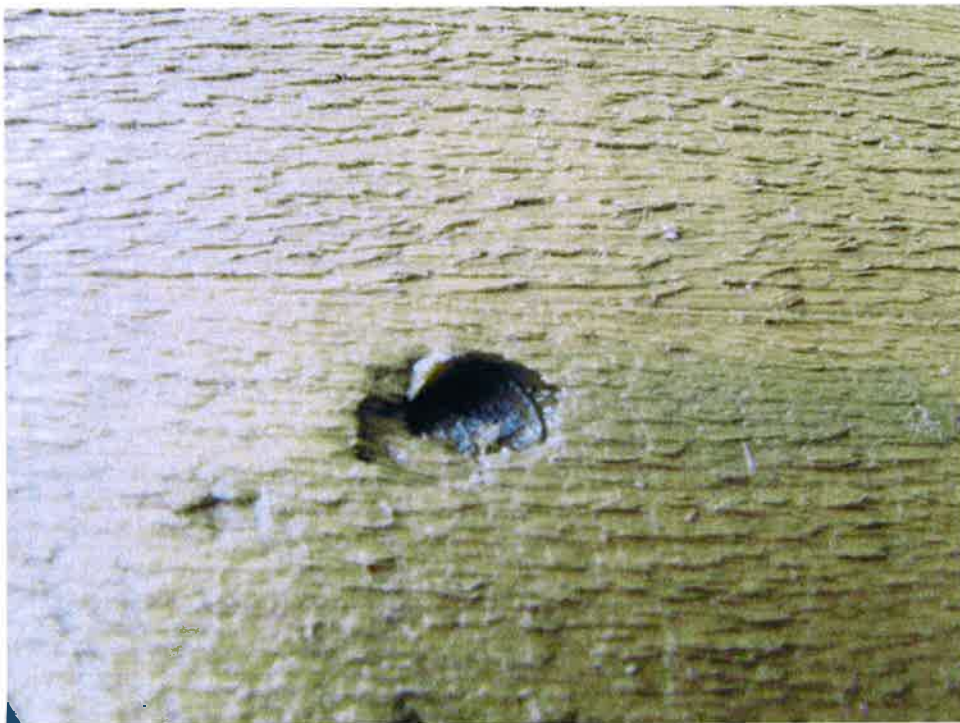
Figur 36 Ett djupt spikhål i liggande panel med skador på panelytan.

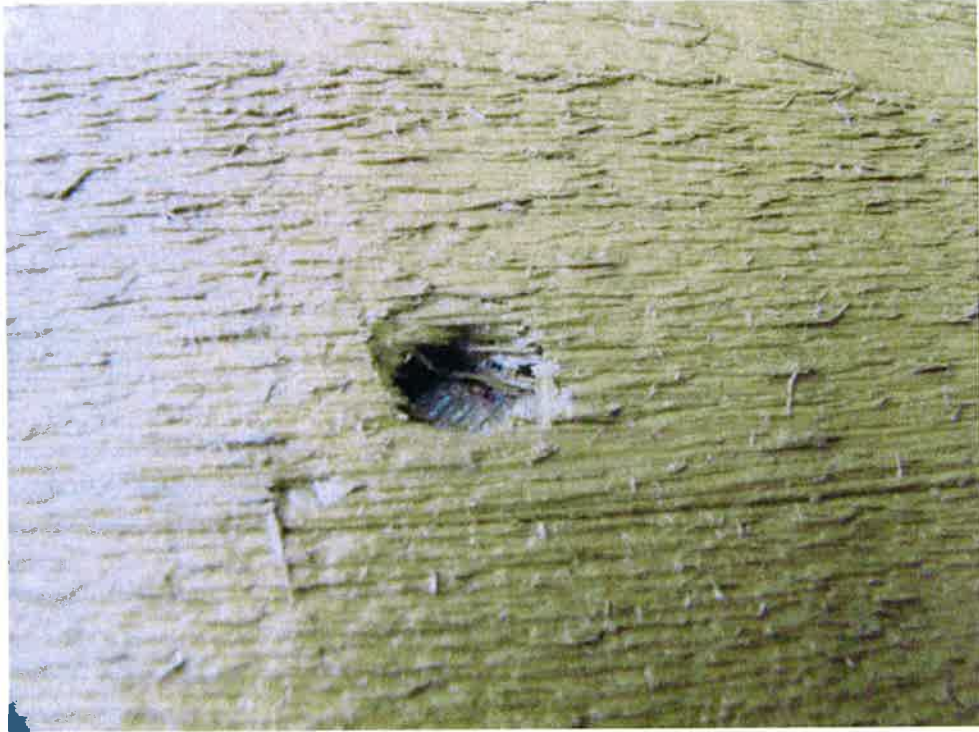
Figur 37 Mycket djupt spikhål med träfibrer delvis täckande hålet.

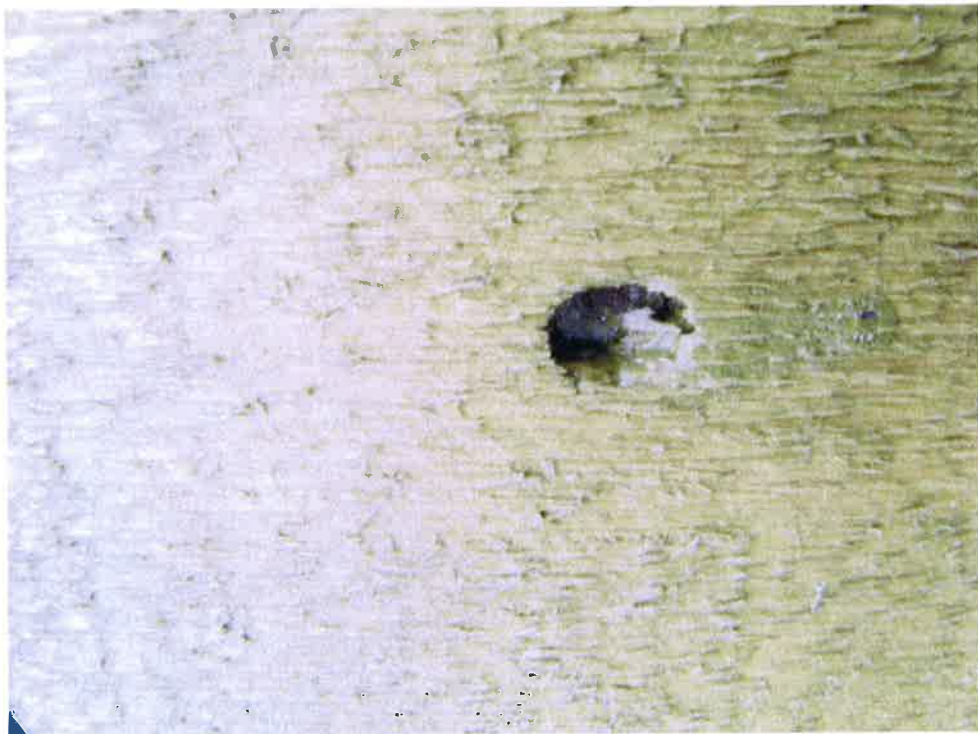
Figur 38 Mycket djupt spikhål i liggande panel.

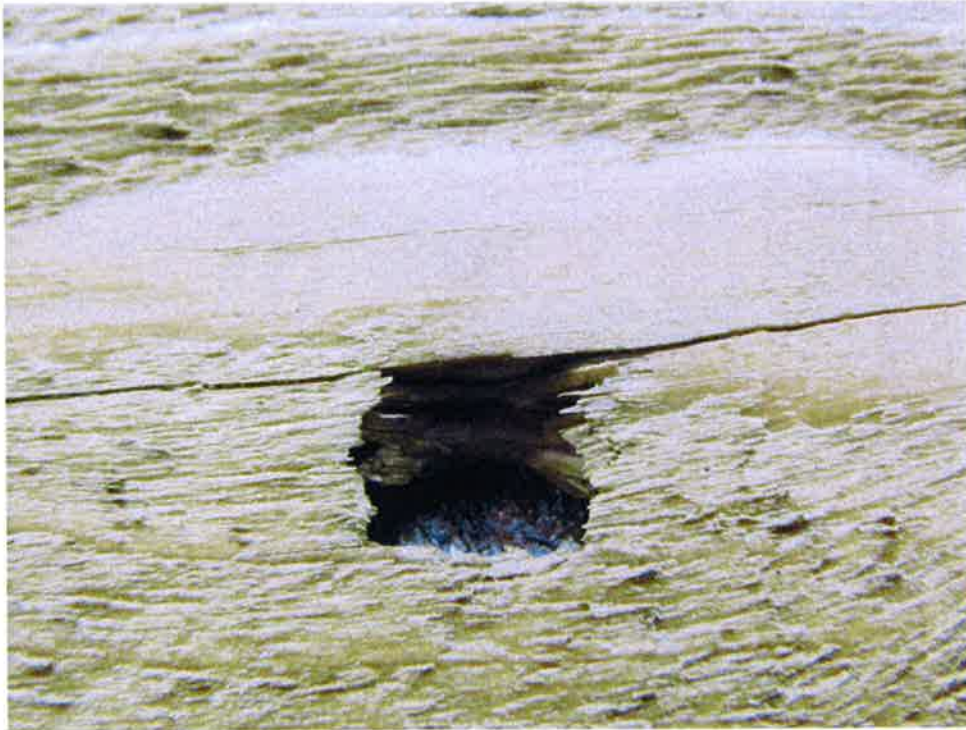
Figur 39 Mycket djupt spikhål intill en spricka som förstorat skadan i virket.

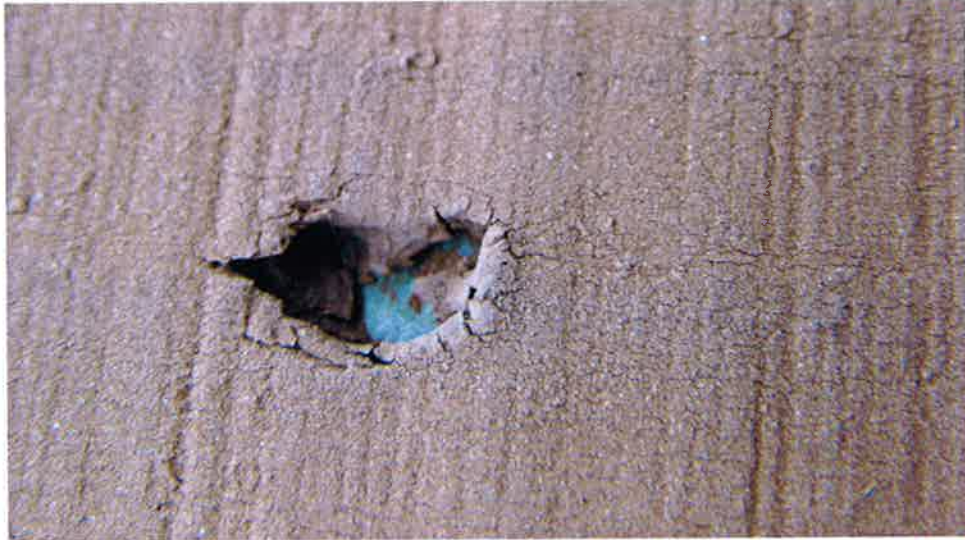
Figur 40 Mycket djupt spikhål med egendomliga skador i färgskiktet

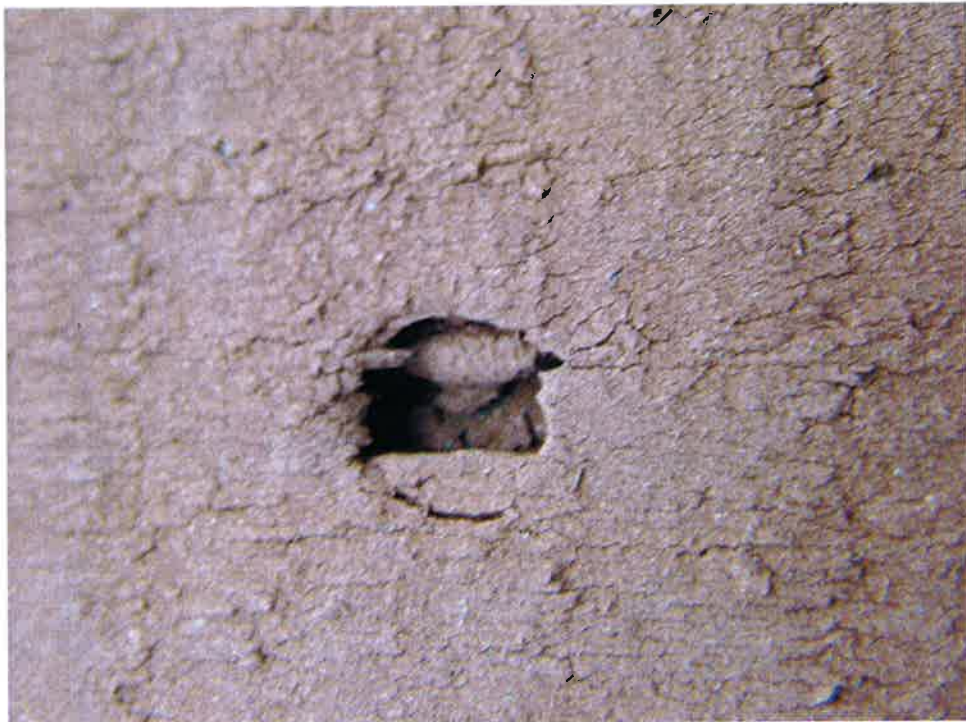
Figur 41 Mycket djupt spikhål med flagor av färg som delvis täcker hålet och förstärker djupintrycket.

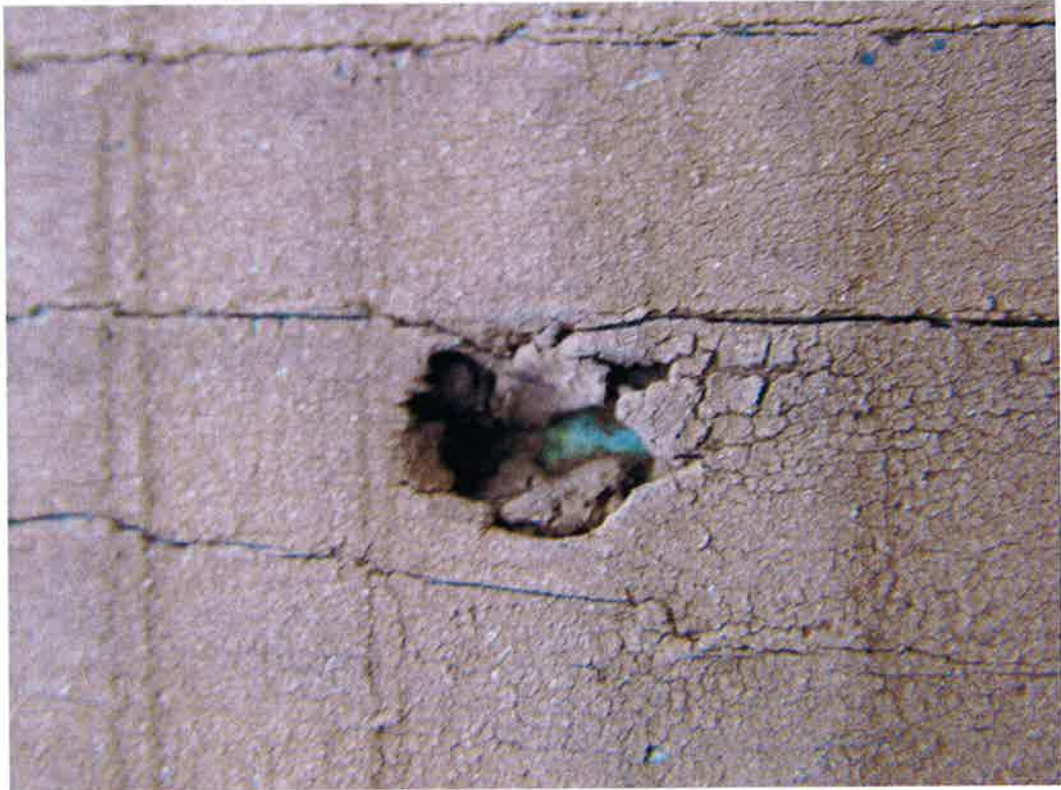
Figur 42 Mycket djupt spikhål med färgrester nere i hålet.
