8110
SUFAB

RISKER OCH RISKHANTERING VID BYGGPRODUKTION

Arbets säkerhetsanalys, åtgärdsförslag, rekommendationer.

Stockholm Maj 1991

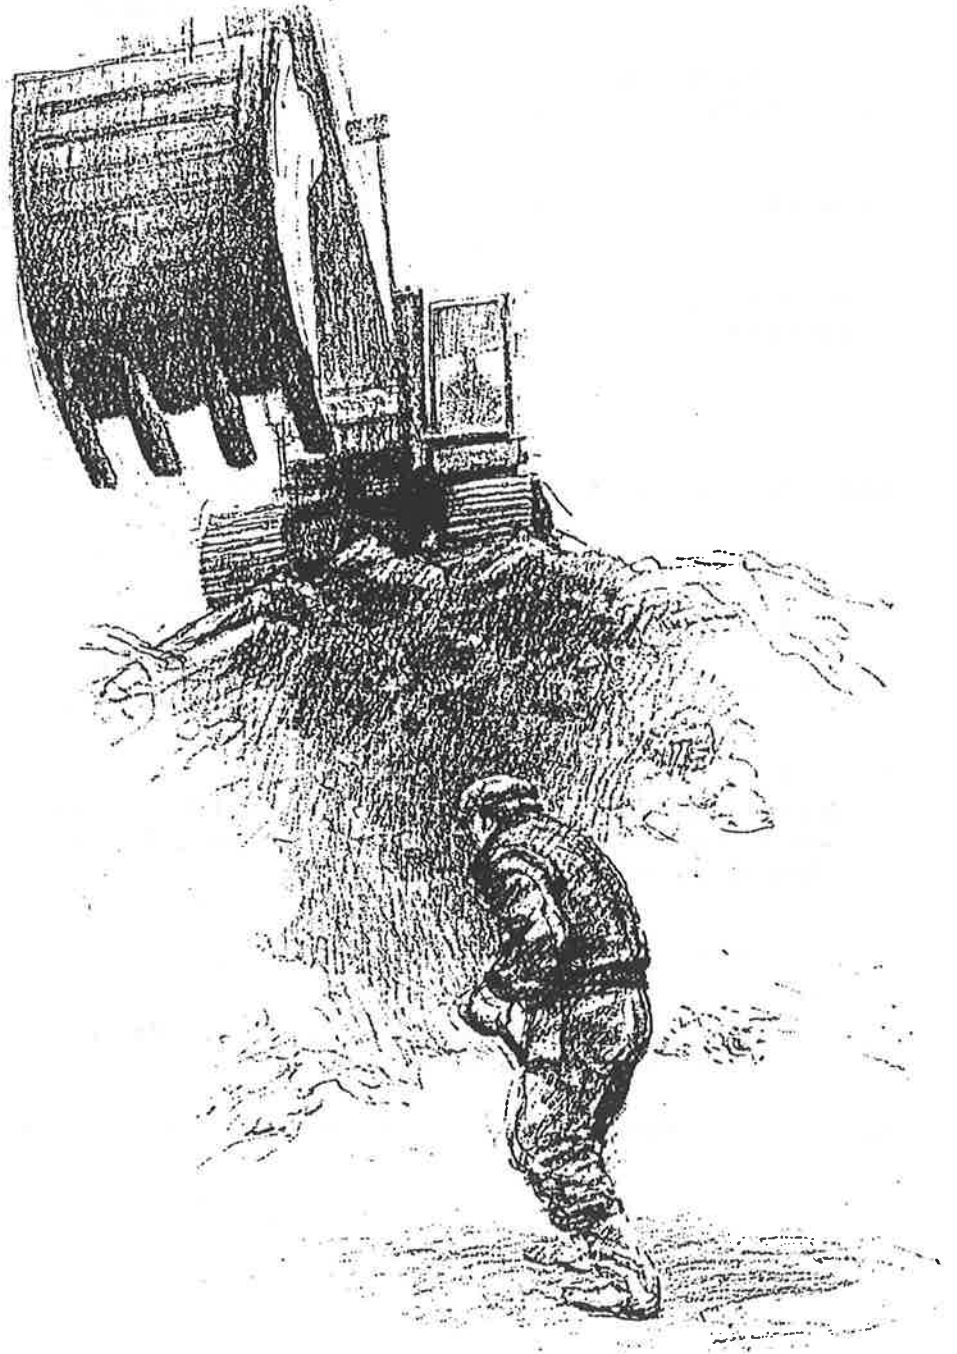
Bild 1.

1.1 Grävning med maskin och samtidig manuell hjälp av markpersonal (Bild 1).

Risker	S	K	Orsaker
Klämning	3 1	1 3	Fallande grus/sten. Ras.
Risk bli tillstött	1	2	Markpersonal för nära maskin i arbete.
Överbelastning, sträckning	1 3	3 1-2	Maskin glider ner pga löst underlag. Tungt lyft vid manuell grävning. Felaktig kroppsställning vid lyft.

- Om personal befinner sig på marken i samband med grävarbete med maskin, bör avståndet till grävmaskinen vara så tilltaget att maskinen inte vid något tillfälle kan stöta till vederbörande markpersonal.
- Synkontakt bör upprätthållas mellan markpersonal och förare i grävmaskin i samband med markarbete.
- Maskinföraren bör innan grävarbetet förvissa sig om underlagets beskaffenhet, dess bärighet i samband med förflyttning av grävmaskinen.
- Endast lättare rensnings- och utjämningsarbete bör ske manuellt. Spade/skyffel inbjuder till gräv- och lyftarbete vilket måste utföras av grävmaskin. Ett redskap typ "kratta" borde passa bättre.

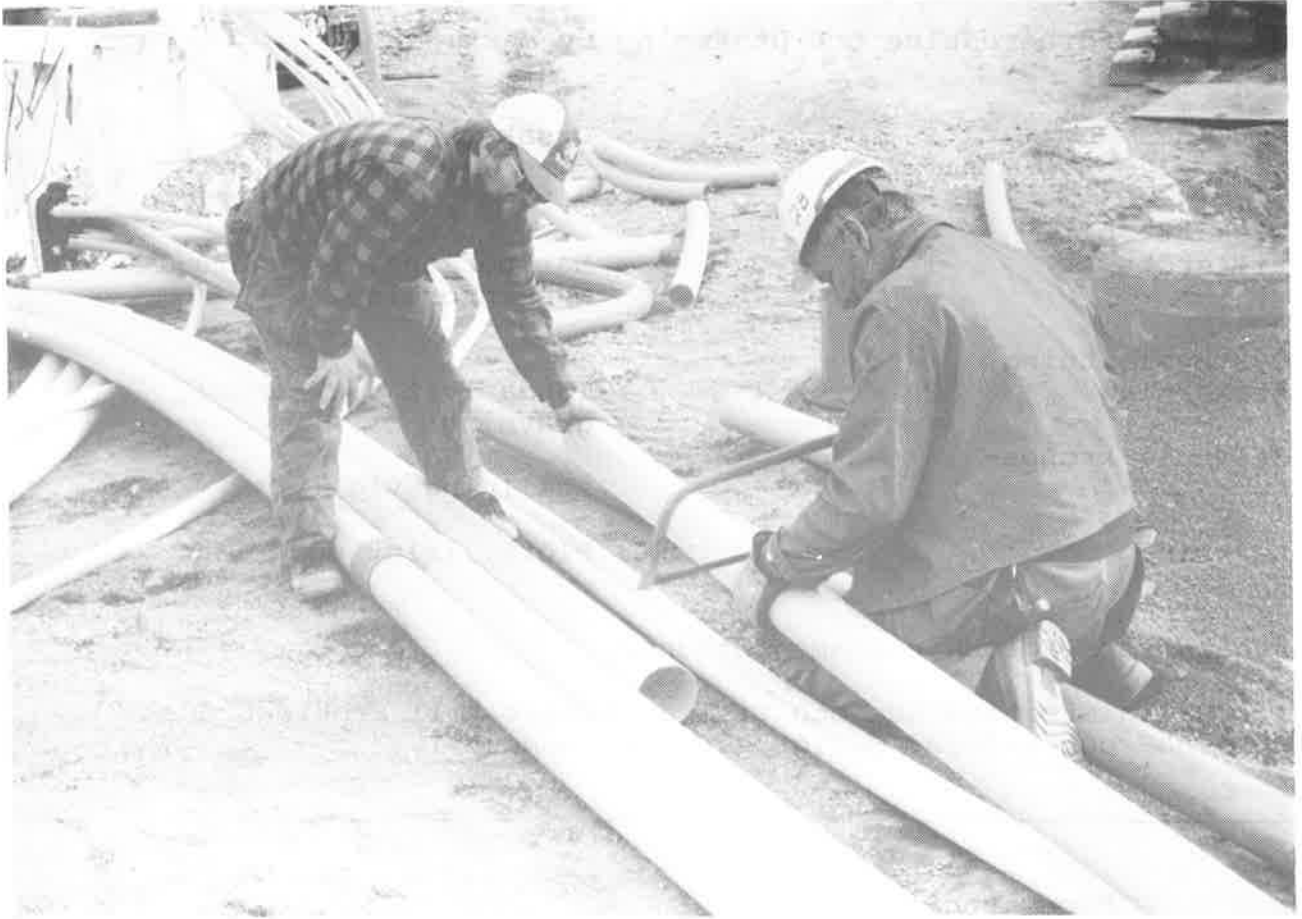
Bild 2.

1.2 **Rörarbete** (horisontella rör), mark (Bild 2).
(markbaserade PVC-rör)

Risker	S	K	Orsaker
Skärskada	2	1	Kapning av rör med bågsåg.
Överbelastning, sträckning	2	1-2	Rör lyftes/dras på plats för hand.
Klämning	2	1	Fallande/glidande/rullande rör.
Risk att bli tillstött	1	2	Påkörd av truck/hjullastare.

1. Om tillkapning måste göras bör röret vara fixerat och ligga plant på strö eller annat underlag. Helst bör tillkapningen ske vid station innan rören läggs på plats.
 2. Tungta rör hanteras med hjälp av hjullastare/kran. Korrigeringen av rörens läge kan göras med speciellt rörläggarspett.
 3. God ögonkontakt bör upprätthållas mellan markpersonal och hjullastare-/kranförare. I situationer där kranföraren inte med egna ögon kan uppfatta arbetet på marken bör radio- eller TV-kommunikation utnyttjas.
-

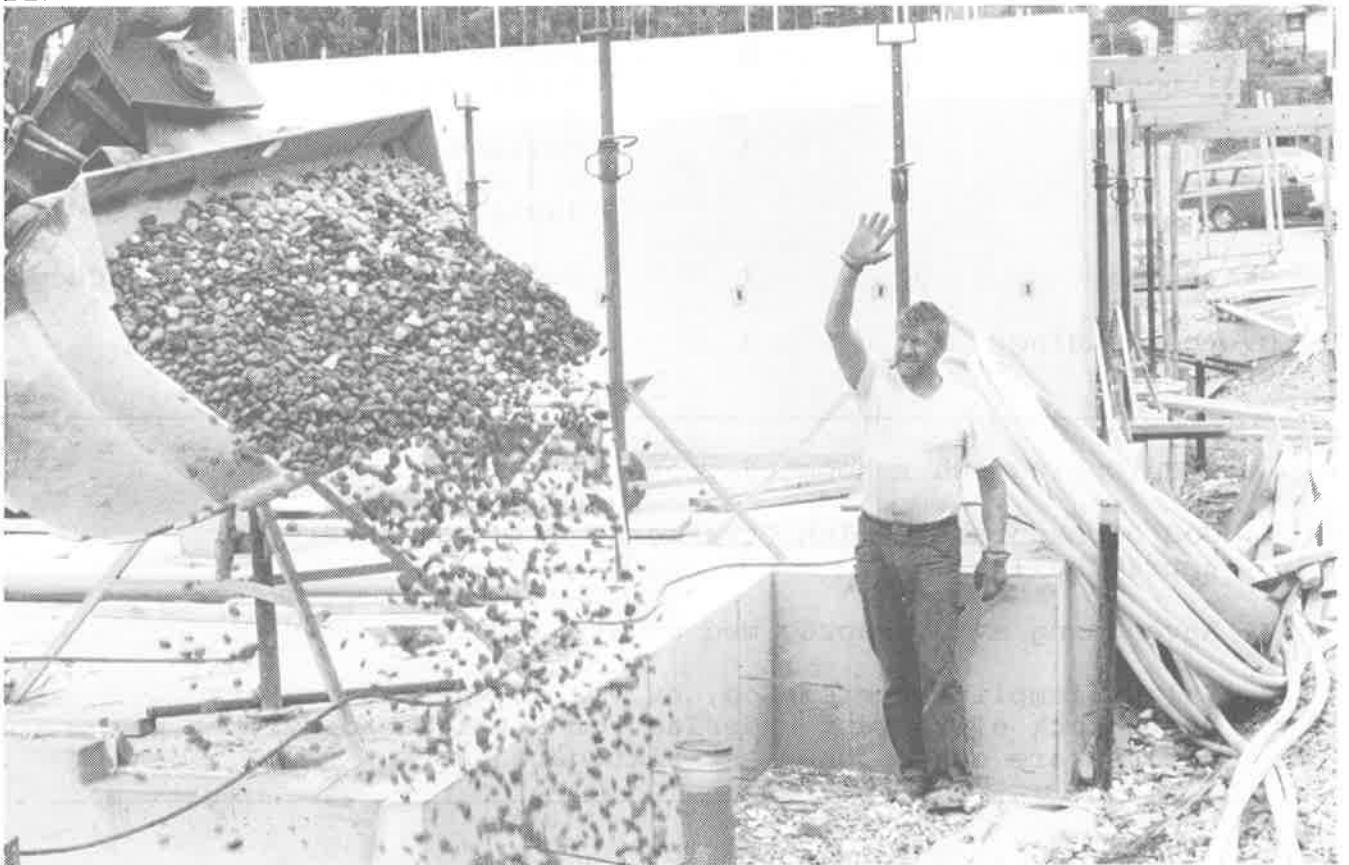
Bild 3

1.3 **Återfyllningsarbete** (runt platta) (Bild 3).
Maskinellt och manuellt.

Risker, orsaker, åtgärdsförslag: se arbetsmoment 1.1

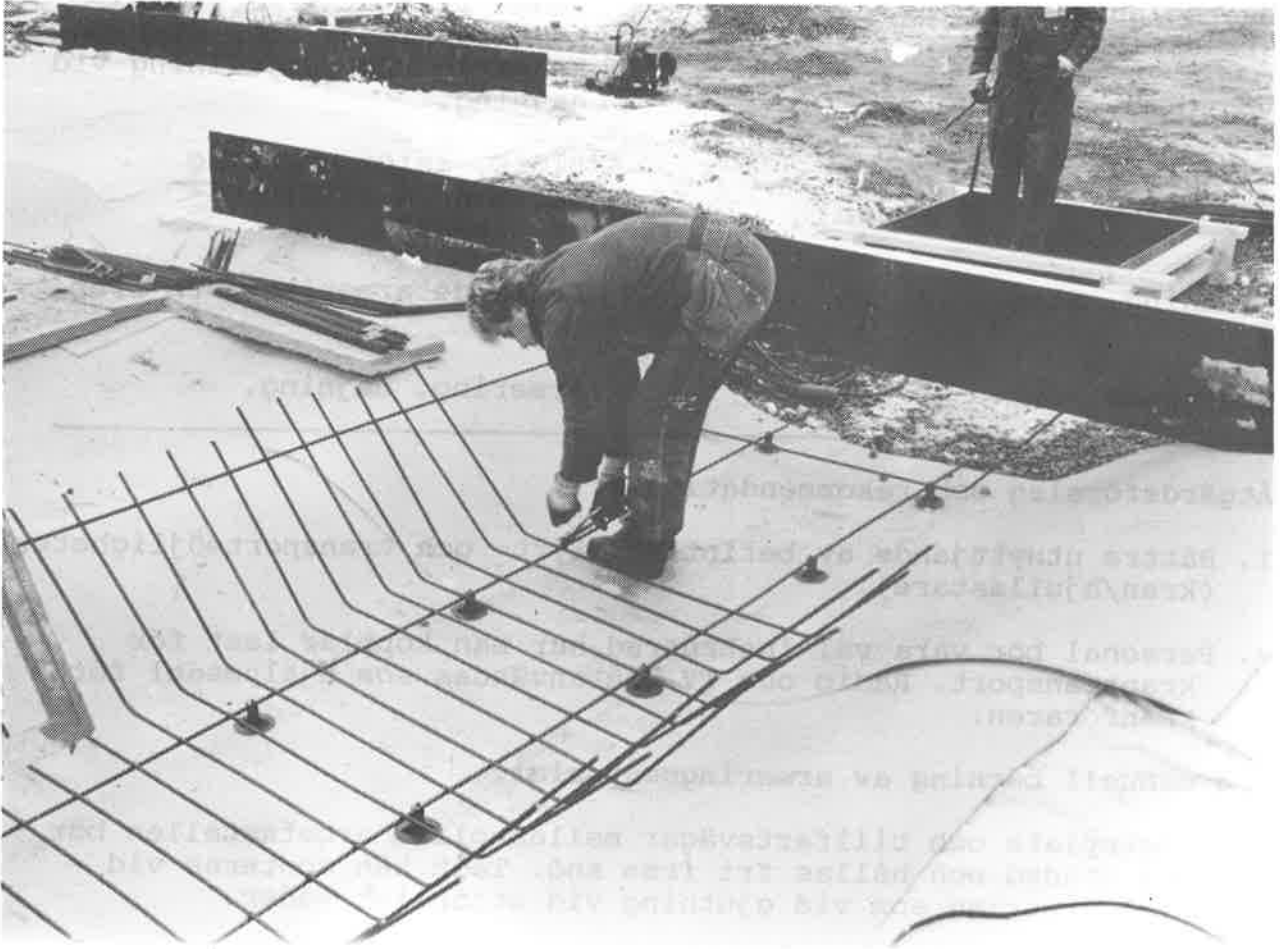
Bild 4

2.3 Armering (Bild 4).

Risker	S	K	Orsaker
Överbelastning, sträckning	3	1-2	Tunga lyft av armeringskonstruktioner från station. Felaktig kroppsställning vid najning.
Halkning, snubbling	3	1	Blött, isigt underlag Skrymmande lyft, nivå-skillnader.
Klämning, slag	1	2	Fallande armeringsjärn från kran.
Skärskada	3	1	Armering, najning.

1. Bättre utnyttjande av befintliga lyft- och transportmöjligheter (kran/hjullastare).
2. Personal bör vara väl instruerad hur man kopplar last för krantransport. Radio och TV kan användas som hjälpmedel för kranföraren.

3. Arbetsplats och tillfartsvägar mellan olika arbetsställen bör vara städad och hållas fri från snö. Tält kan monteras vid såväl armering som vid gjutning vid otjänligt väder.
4. Arbetsplatsen bör vara utrustad med breda, halkfria landgångar för att eliminera nivåskillnader (t ex mellan mark och platta).
5. Användning av najningsautomater som förenklar och förbättrar arbetssituationen. Ev. utveckling av bättre najningsverktyg.

6. Prefabricering av armeringskonstruktioner kan ske i fältverkstad på arbetsplatsen vid montagebord.
7. Uttransport av nät till arbetsstället kan ske med kran där speciellt lyftok används för flera nät samtidigt.
8. Utläggning av nät sker med hjälp av 2 personer genom att kranen successivt flyttar oket över arbetsytan (platta, valv) som ska täckas.

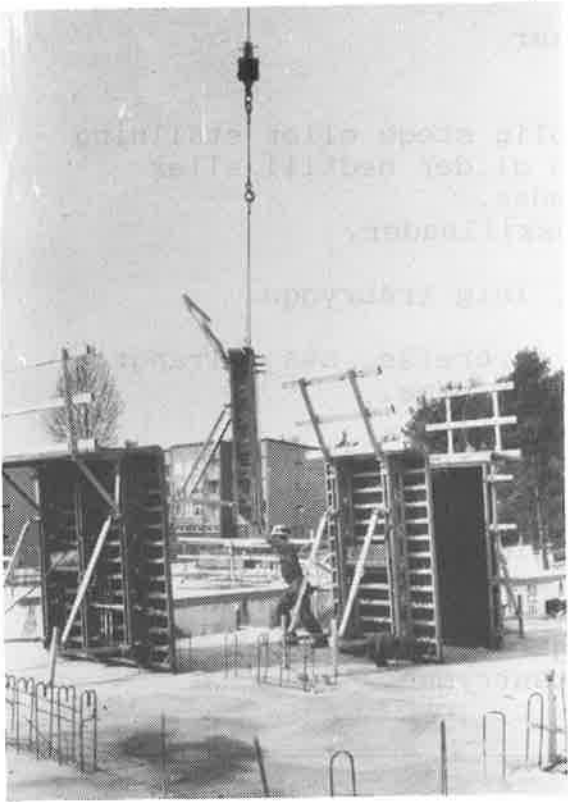
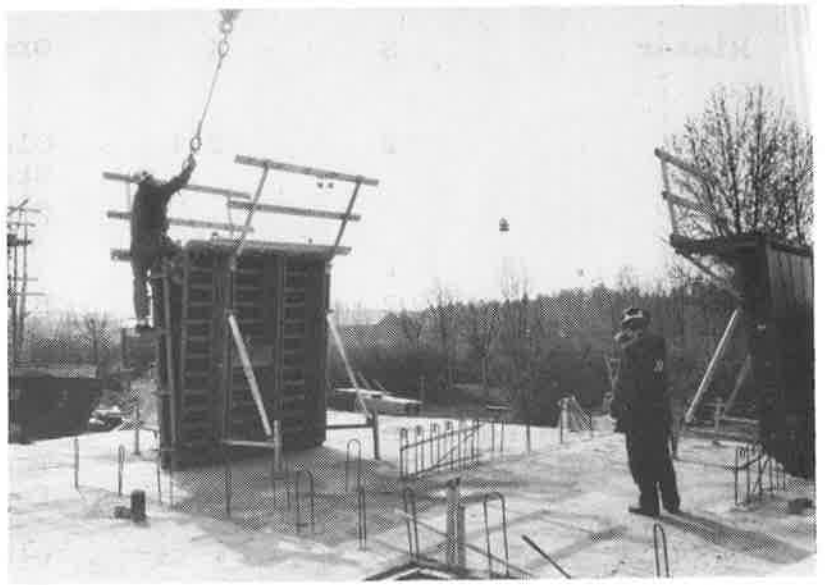
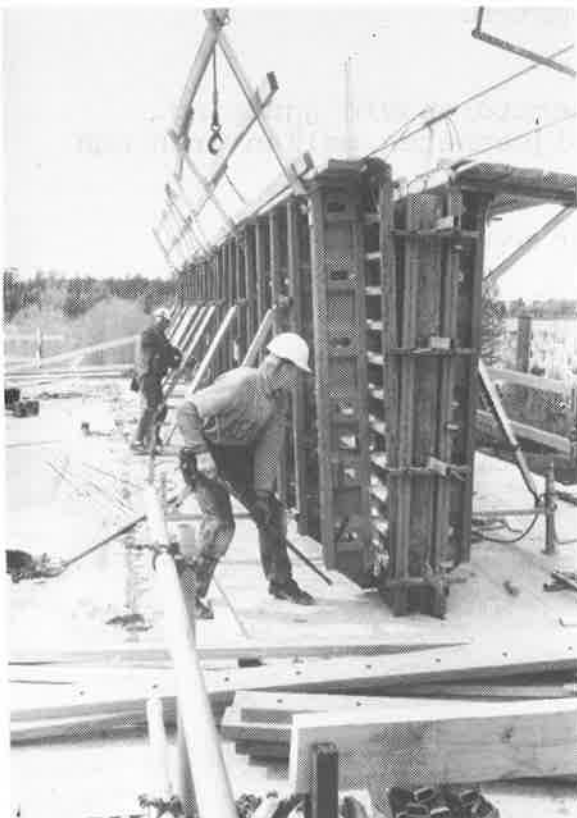
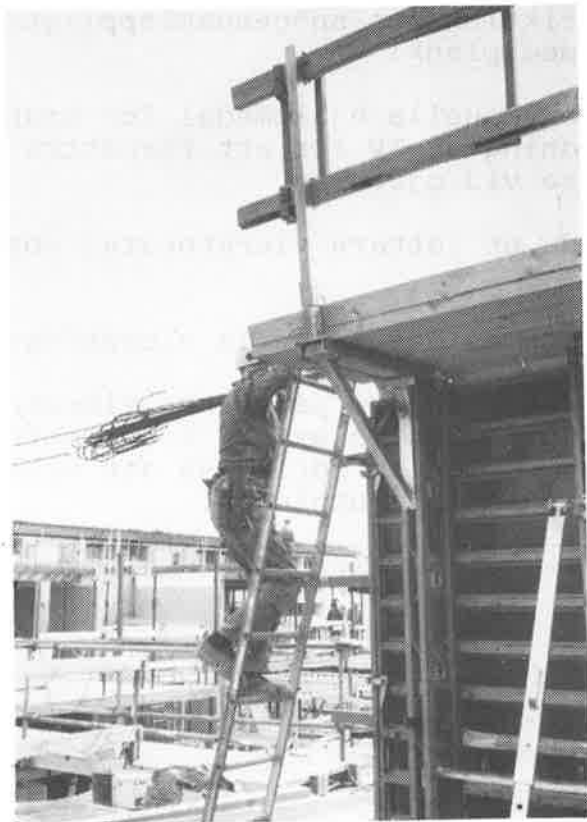
3.1 Formsättning (Bild 5,6,7 och 8)

Risker	S	K	Orsaker
Fall	1	2-3	Klättring på väggform vid koppling /lossning av kran-krok. Nivåskillnad.
Klämning	2	1	Väggform i rörelse (svaj). Trångt arbetsutrymme.
Överbelastning, sträckning	2	1-2	Tung hantering vid inpassning av väggform.

1. Fasta stegar på väggformarna
2. Låta kranen sköta förflyttningen av väggformen med speciell uppmärksamhet vid blåsig väderlek.
3. Bättre kontakt mellan markpersonal och kranförare vid hantering av formen. Radio och TV som hjälp i arbetet.
4. Väggformen bör vara utrustad nedtill med glidbeslag samt med utrymme för ett för ändamålet konstruerat bräckverktyg.
5. Ändskyddsräcken.

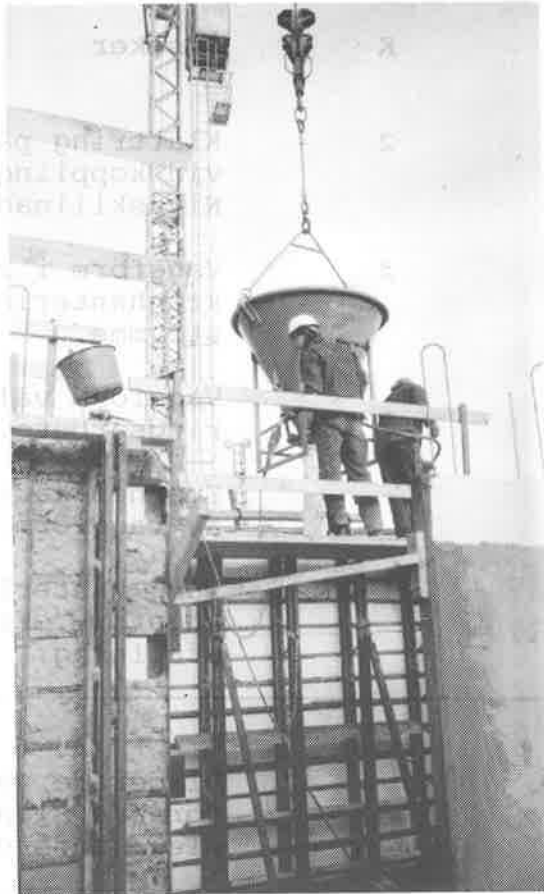
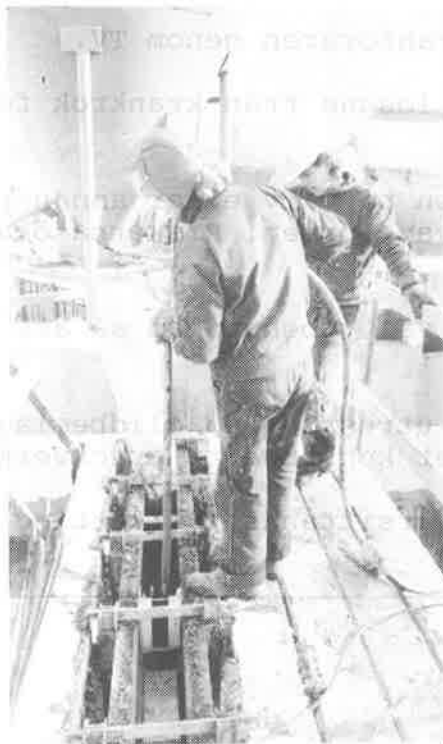
3.3 Gjutning av väggar (Bild 9,10).

Risker	S	K	Orsaker
Fall	2	2-3	Olämplig stege eller ställning Stege glider nedtill eller sidledes. Nivåskillnader.
Halkning	2	1	Blöt, isig träbrygga.
Klämning	2	1	Bask i rörelse. Svaj. Trångt arbetsutrymme.
Överbelastning, sträckning	2	1	Tung hantering av gjutslang. Felaktig kroppsställning.
Vibrations- skada	2	1	Vibrationer i handverktyg (vibrator)
Snubbling	2	1	Slangar på gångbryggan. Trångt arbetsutrymme.

1. Fasta stegar på väggformarna.
2. Annan utformning av arbetsbrygga ex vis i aluminium (stål) med bra friktion och snögenomsläppligt mönster.
Bort med plank!
3. Bättre visuella hjälpmedel för kranoperatören vid gjutning.
Användning av TV för att förbättra följsamheten mellan kran och gjutare vid gjutning.
4. Använda en lättare vibratorstav som är avvibrerad.

5. Konstruera en arm på vilken vibratorstaven är fäst. Armens stöd Stolpe fästes ex vis i en centralt belägen skyddsräcksstolpe. Armen är rörlig så att vibratorstaven effektivt kan bearbeta hela gjutningen.
-

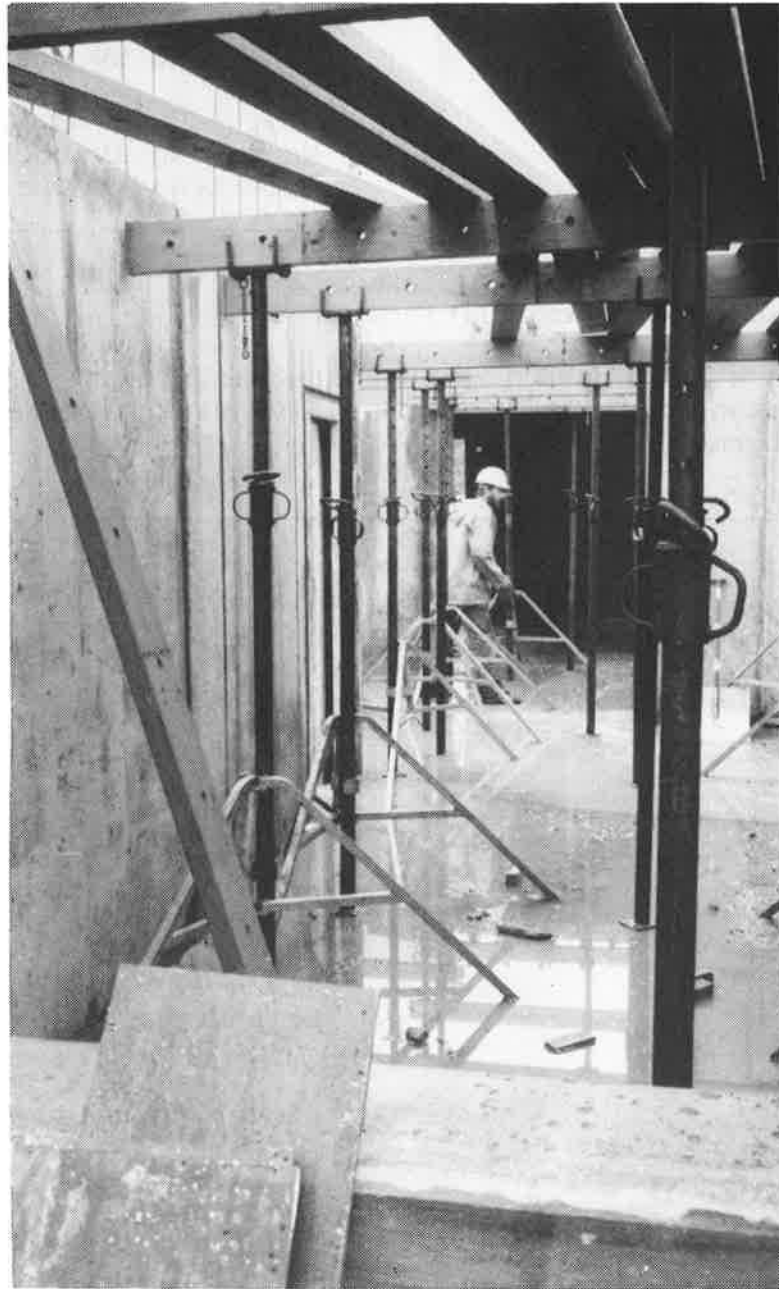
Bild 11.

4.1 Förberedelse för formsättning (Bild 11) (upsättning av stämp och bockryggar)

Risker	S	K	Orsaker
Klämning	3	1	Hantering av stämp.
Överbelastning, sträckning	2	1-2	Hantering av bockryggar. Felaktiga kroppsställningar.

- Användning av formbord i större utsträckning.
Det är önskvärt att komma ifrån valvgjutning med spikad form, lösvirkesform.

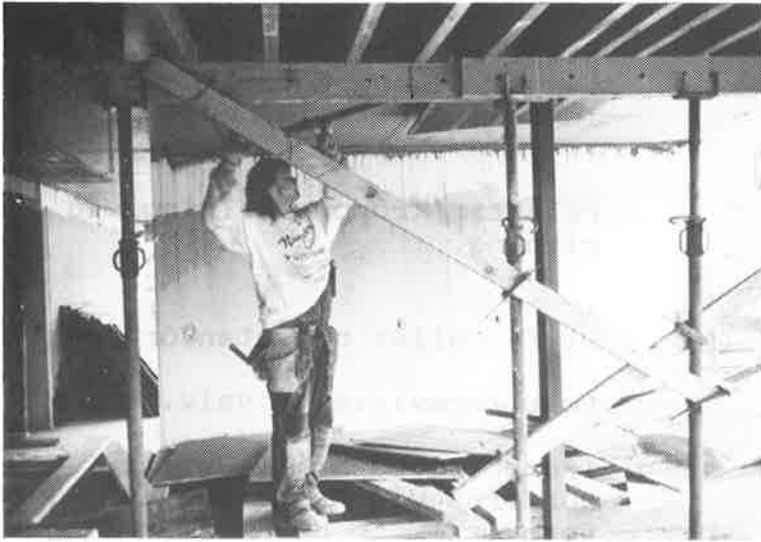
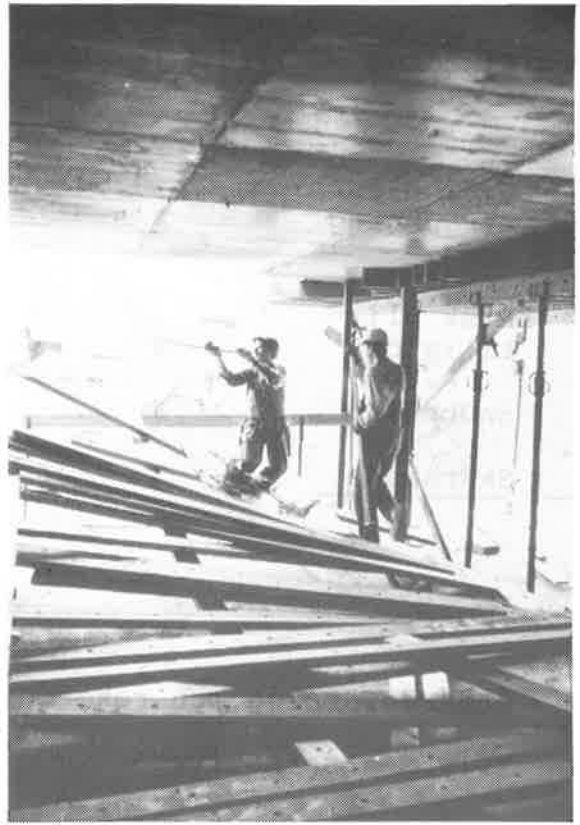
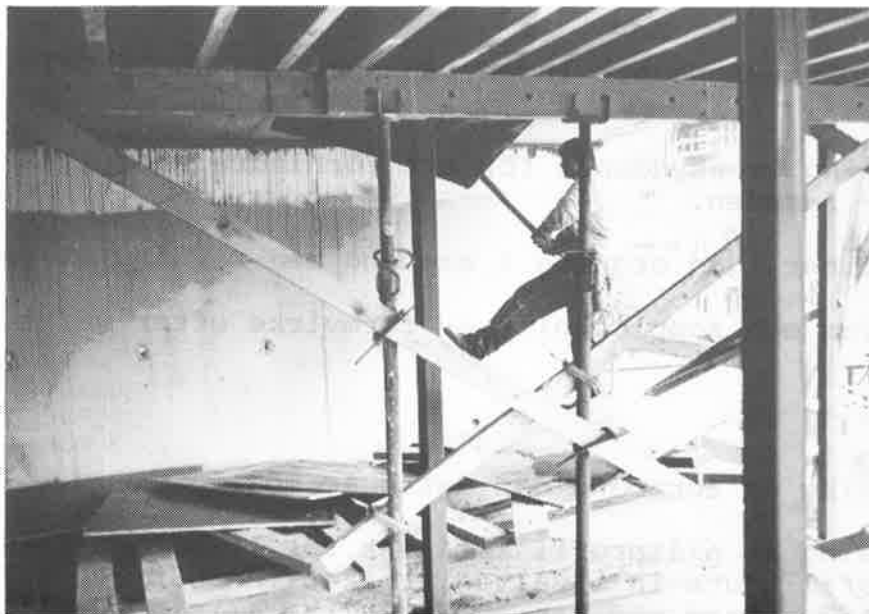
4.6 Rivning av valvform (Bild 21, 22, 23)

Risker	S	K	Orsaker
Klämning	3	1	Stämp lossnar och faller. Tappar stämp. Formvirke lossnar och faller ned.
Överbelastning, sträckning	2	1	Felaktig kroppsställning vid rivning.
Risk bli tillstött	2	1-2	Plyfa faller ned utanför vägg.
Snubbling	3	1	Löst formvirke på valv.
Skärskada	3	1	Trampning på spik. Spik i händerna vid hantering av formvirke.

7. Användning av formbord där detta är möjligt.
8. Användning av plåtprofil istället för löst formvirke (plyfa). Plåtprofil gjuts in i valvet, vilket innebär att traditionella risker i samband med ras av formvirke elimineras liksom mycket av hanteringsarbetet med formvirke efter rivningen. Kvarsittande form kan göras förberedd för infästningar underifrån.

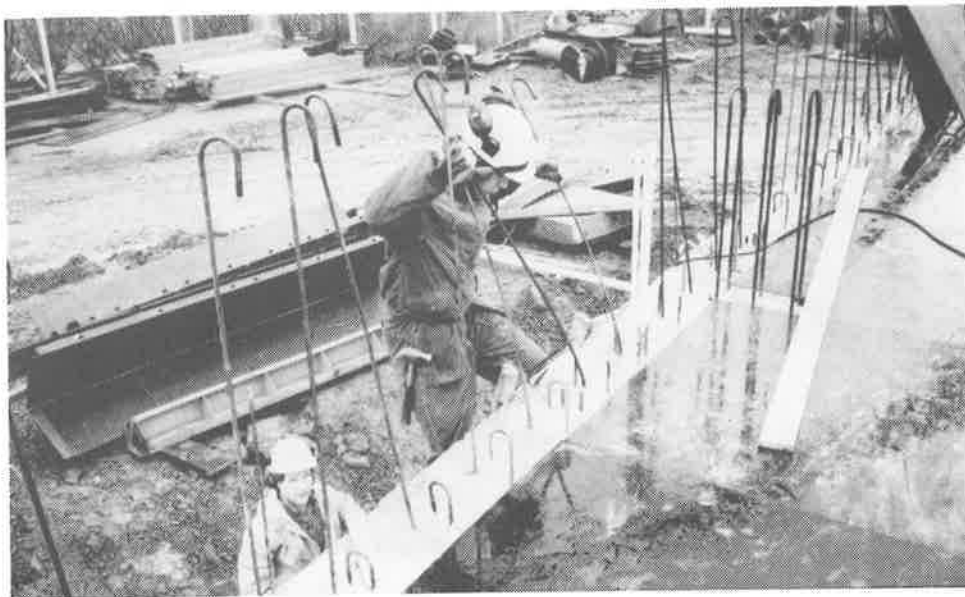
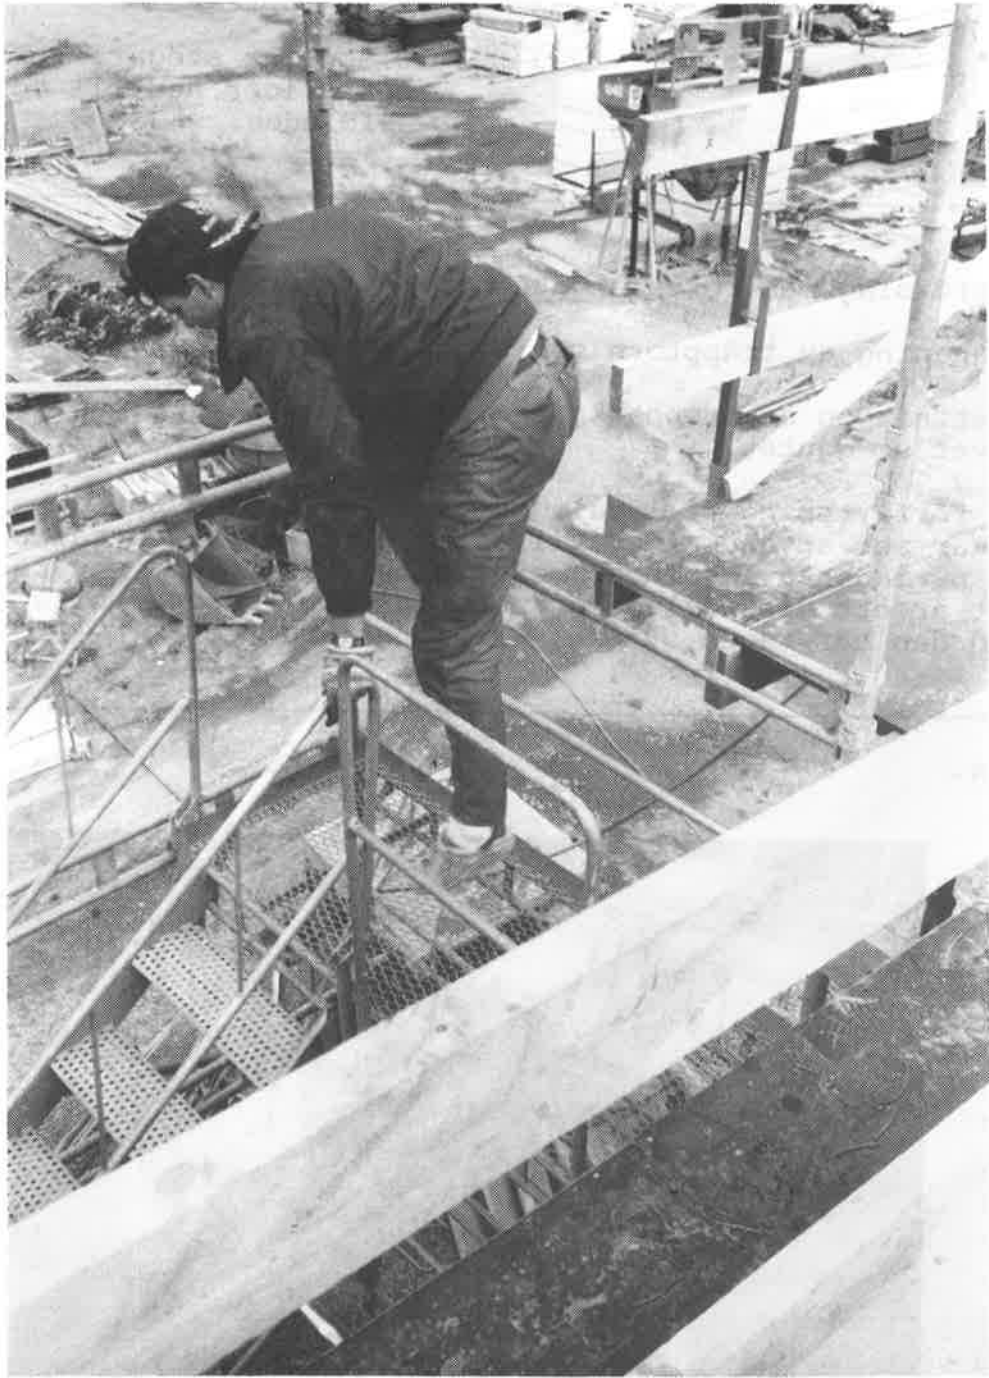
4.7 Tillträde till valv (Bild 24,25)

Risker	S	K	Orsaker
Fall	2	2-3	Olämpliga stegar. Enkla stegar som glider nedtill och sidledes.

1. Användning av trapptorn som byggs på successivt.
2. Insättningen av trappsektionerna bör ske i takt med att valvet är gjutet.
3. Vid förflyttning till valv som ska formsättas bör de enkla stegar som används idag till stor utsträckning bytas ut mot mer permanenta lösningar, ex vis rullbar trappa med räcke. (Det är ett visst flöde av material som transporteras för hand den här vägen, virke, armeringsjärn etc.)

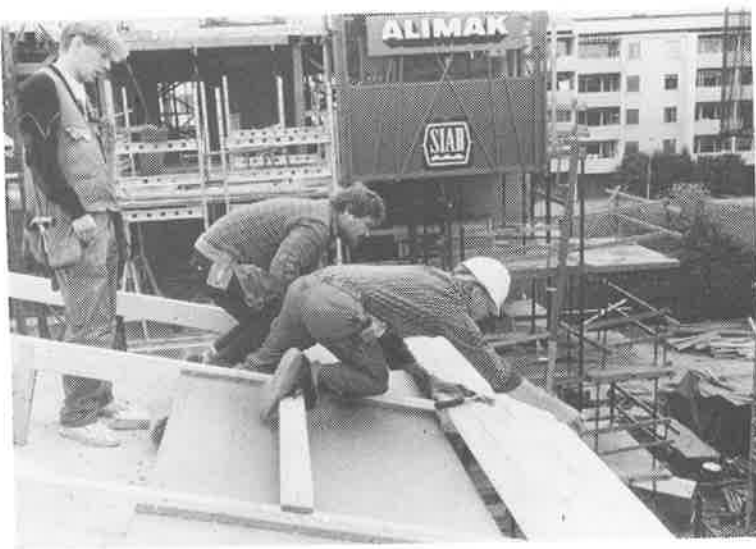
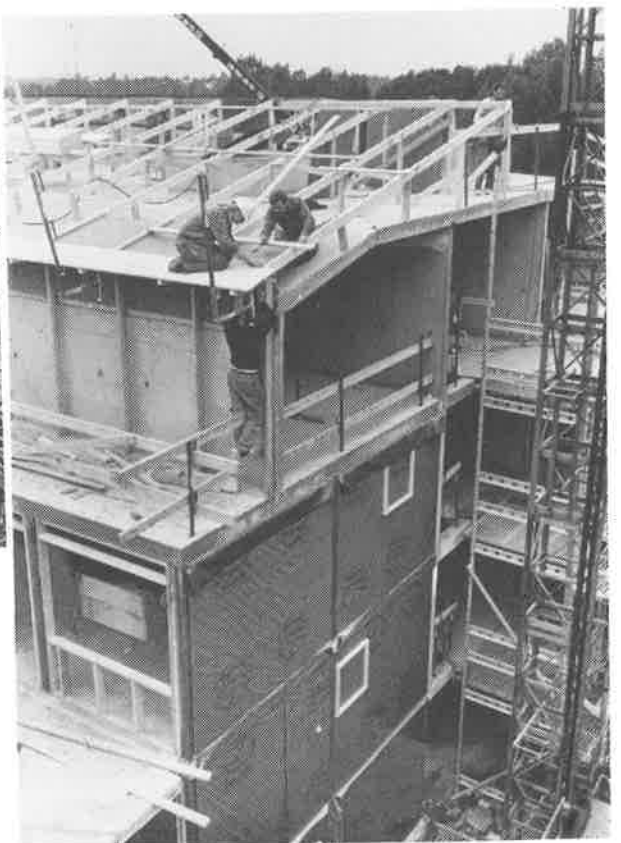
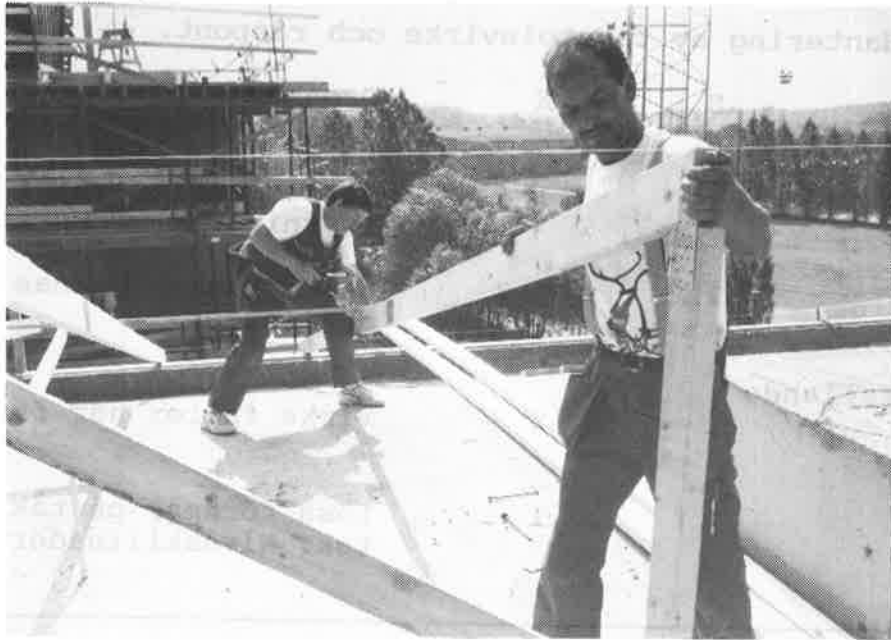
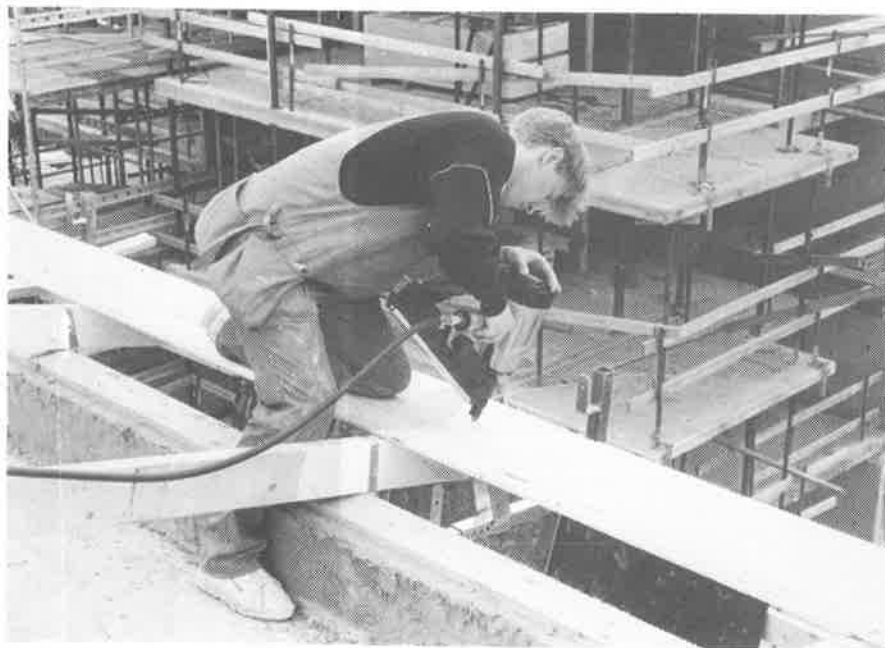
5. **TAKARBETE** (Bild 28,29,30,31)5.1 **Hantering av takstolsvirke och råspont.**

Risker	S	K	Orsaker
Klämning	2	1	Virkesstuv i svaj i kran. Lossning av virkesstuv.
Fall	1	2-3	Skyddsräcken saknas. Nivå- skillnader.
Risk för fallande föremål taket.	1	2	Virke faller ner från
Snubbling	2	1	Lösa föremål på tak. Hinder på tak. Nivåskillnader.

1. Kranföraren bör vara uppmärksam på svaj i lasten.
 2. TV som visuell hjälp för kranföraren.
 3. Skyddsräcken bör monteras innan takarbete påbörjas.
(Ingjutningshylsor i valvet).
 4. Bygga taket på marken och lyfta upp med kran.
-

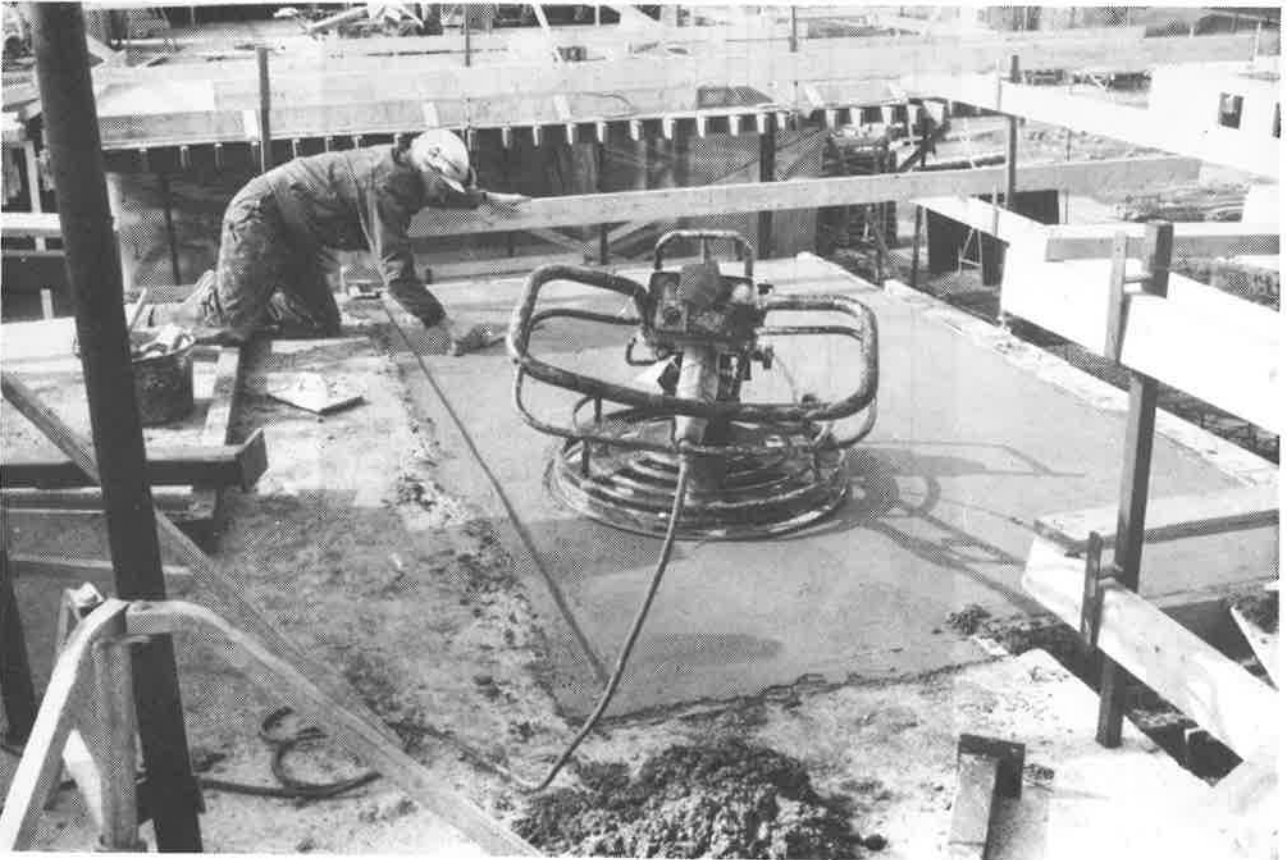
Bild 50.

1. Fallrisk (jobba nära kanten) (Bild 50).
2. Risk att tappa föremål ner på någon.
3. Risk för belastningsskador (obekväm arbetsställning, undanvikande av fritagna armeringsjärn) (Bild 51).
