SPRICKOR I NYPRODUCERADE VÅTUTRYMMEN

Ett branschproblem?

2015-11-23

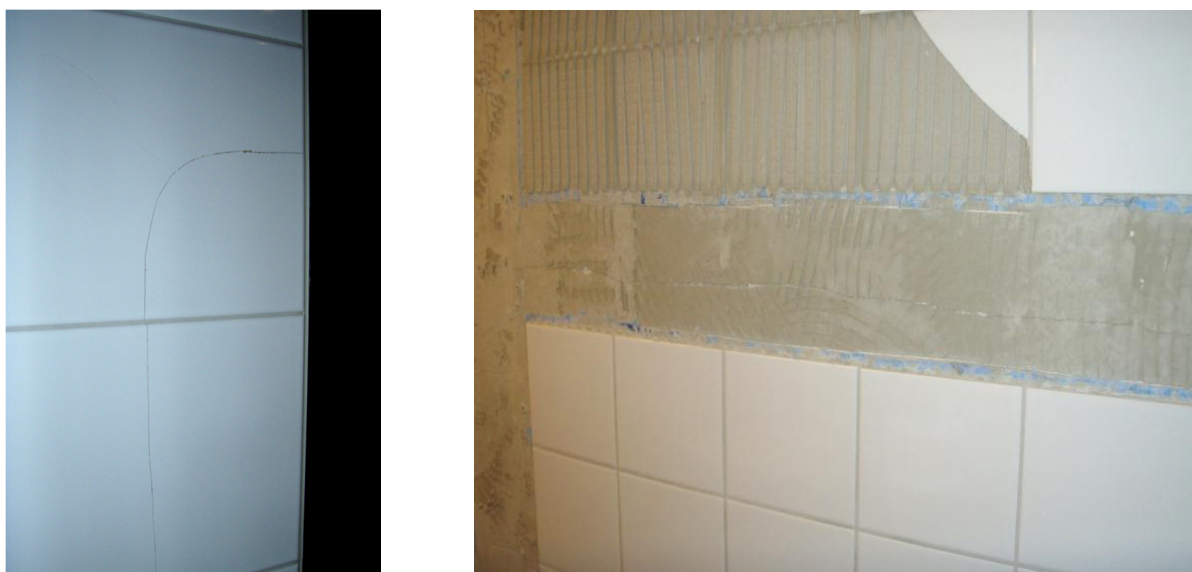
Figur 1 Sprickor kan vara både vertikala och horisontella. Sprickorna går genom kakelplattorna.

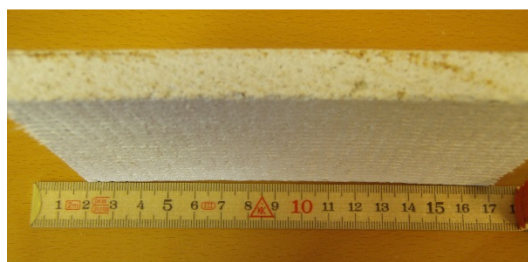
Detta kan även ses praktiskt. I en undersökning som SP gjort, gällande uppfuktning av en magnesiumoxidskiva, är det tydligt att fukten resulterade i märkbar buktning, se Figur 3.

Figur 3: Buktning av magnesiumoxidskiva som utsatts för fukt. (Foto Anders Jansson, SP).

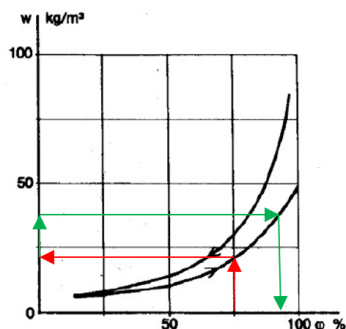
Skivans fukttillstånd efter behandling kan beskrivas som initialt fukttillstånd + fukttillskott. Vid tillämpning av *Tätskikt 2* appliceras först en primer som bör torka 2-3 timmar innan tätmembran appliceras. Vi har antagit att $\frac{3}{4}$ av vätskehalten i primern hinner avdunsta innan nästa lager läggs på. Enligt *Tabell 3* och antagandet om att $\frac{1}{4}$ av primerns fukttinnehåll sugas in i skivan ger att materialskikten får ett fukttillskott på $0,2 \text{ kg/m}^2$. Detta ger gipsskivan en ny fukthalt på $36,2 \text{ kg/m}^3$. Avläsning i sorptionskurvan ger då en relativ fuktighet på ca 92 %, se *Figur 5*.

Figur 5: Exempel på inbyggd fukt bakom tätskikt. Sorptionskurva för gips som visar initialt fukttinnehåll (röda pilar) och ändring i fukttinnehåll för skivan efter applicering av tätskikt (gröna pilar).
