SINTEF Byggforsk
Oslo

Oppdragsrapport

Prøving av endeavslutning ved "rørføring"

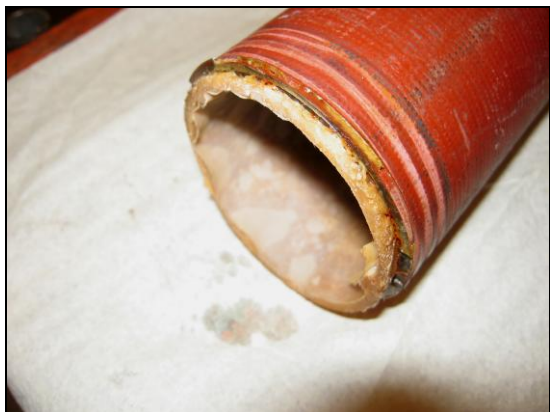
Fig 3.3 Prøve I, før prøving

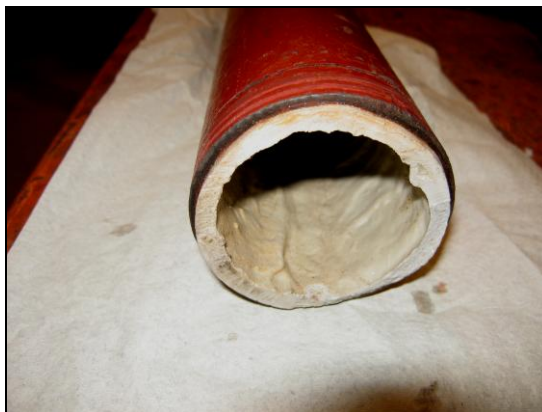
Fig 3.4 Prøve II, før prøving

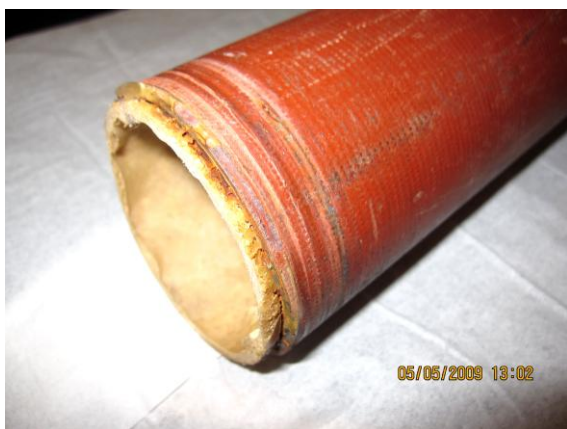
Etter avsluttet syklustest ble prøvestykkene demontert fra prøveriggen for visuell inspeksjon og registrering. Graden av korrosjon var omtrent likt på Prøve I og Prøve II (Fig 5.1 og 5.2). MA-røret i Prøve I er synlig korrodert men På prøve II var litt av ”relining-materialet” løsnet og blitt borte i løpet av prøvingen.

Fig 5.1 Prøve I, etter prøving.

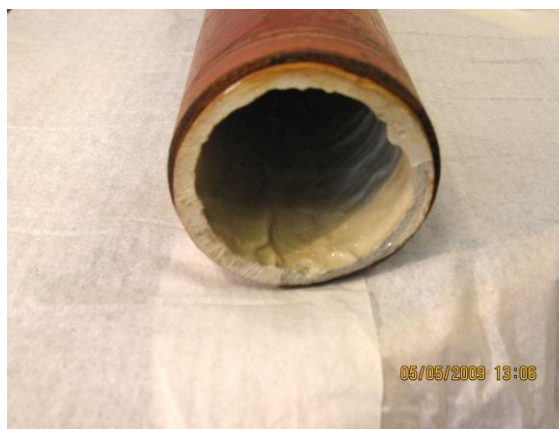
Fig 5.2 Prøve II, etter prøving.

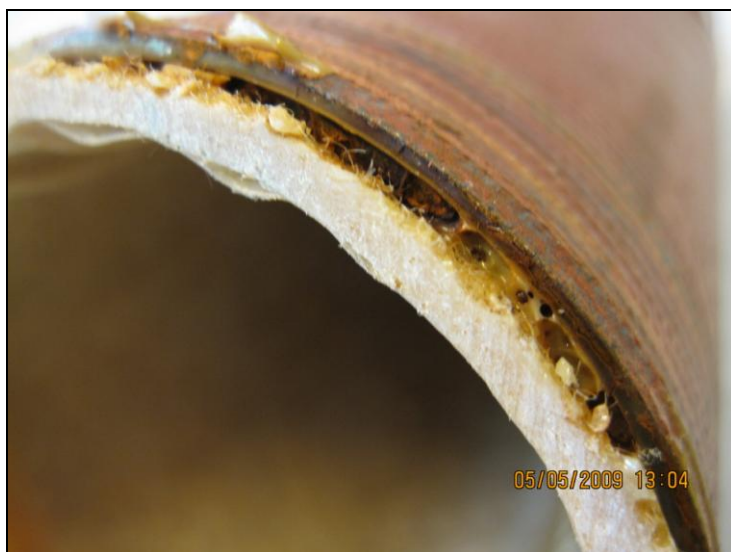
Fig 5.3 Prøve I med korrosjon

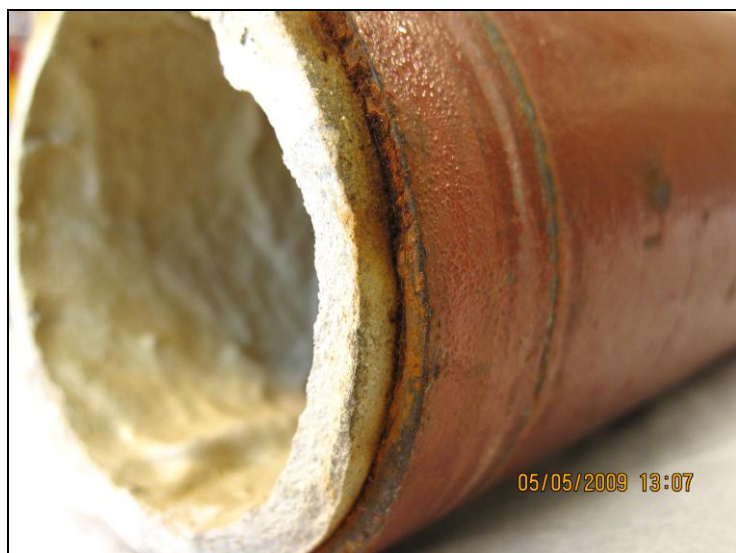
Fig 5.4 Prøve II med korrosjon

Korrosjon forårsaker at støpejernet ekspanderer og blir porøst i overgangen mot den påførte reliningen. Det er nærliggende å anta at det er årsaken til at reliningen i Prøve II er blitt skadet.

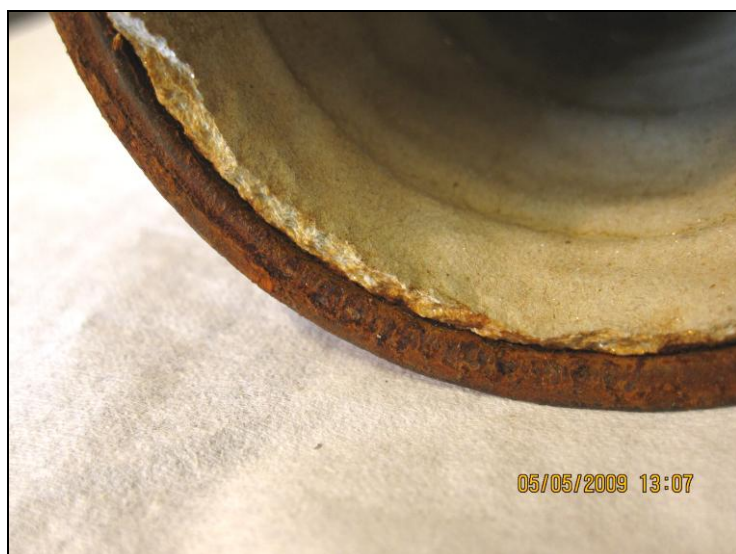
Fig 5.5 Prøve II. Reliningmateriale løsnet og vasket bort
