## **Gjutasfaltbeläggning för biologiskt avfall**

**Författare: Serkan Ceylan & Niklas Andersson**

**Datum:2015-09-07**

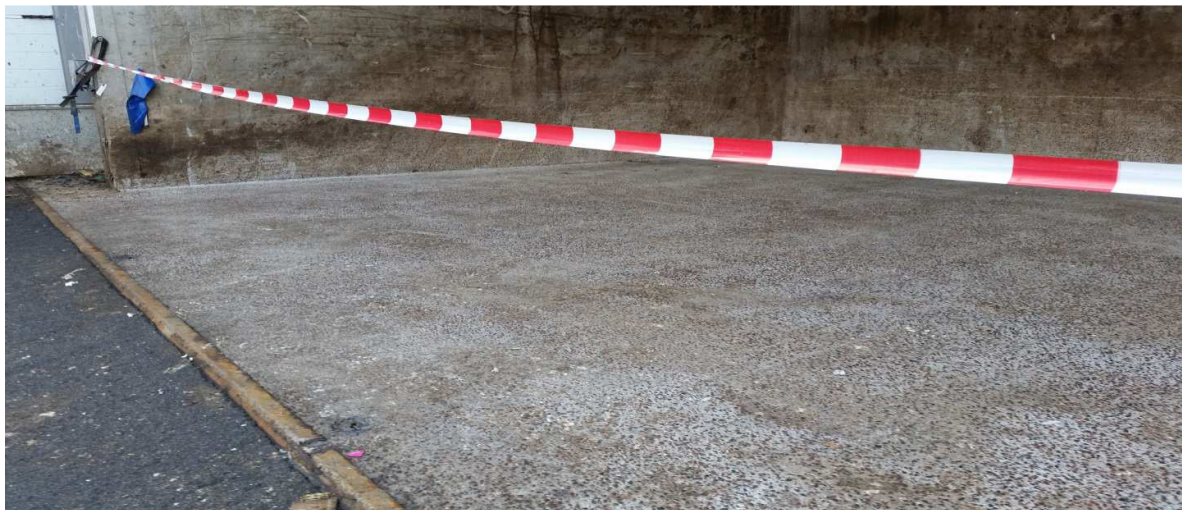
Figur 3: Betonggolvet efter högtryckstvätt och en dags torktid.

Måndag v35 så synades betonggolvet inför start. Tekniska verken hade gjort ett bra jobb och ytan var väl rengjord enligt figur 3. Vid syn av ytan noterades tre öglor som är monterade i betonggolvet för förankring av jalousier. De var monterade intill stålkanten och var fulla med matavfall enligt figur 4.

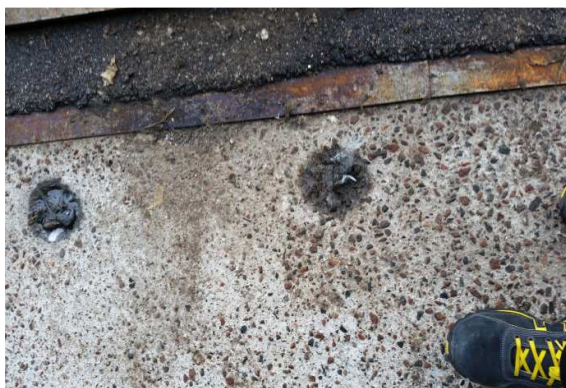
Figur 4: Öglorna nära intill stålkanterna, fulla med matavfall efter högtryckstvätt.

För att få en bra övergång mellan kantstålet och gjutasfalten så slipades betonggolvet ner lokalt. Öglornas övre del låg i höjd med betonggolvet, vilket hindrade arbetet med att slipa ner betonggolvet enligt figur 5. Efter samtal med Tekniska verken angående problematiken så fick vi en skriftlig tillåtelse att demontera öglorna.

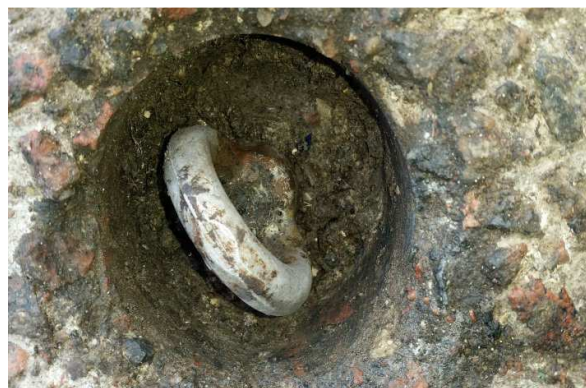
Figur 5: Bild på öglan efter manuell rengöring.

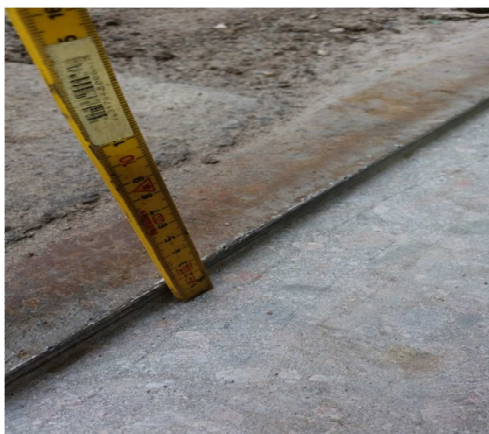
Figur 7: Längs kantstålet har det slipats ner 10-20mm.

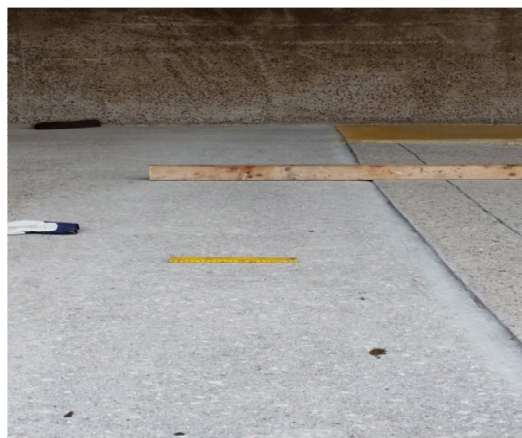
Figur 8: Längs mittlinjen har det slipats ner 10mm.

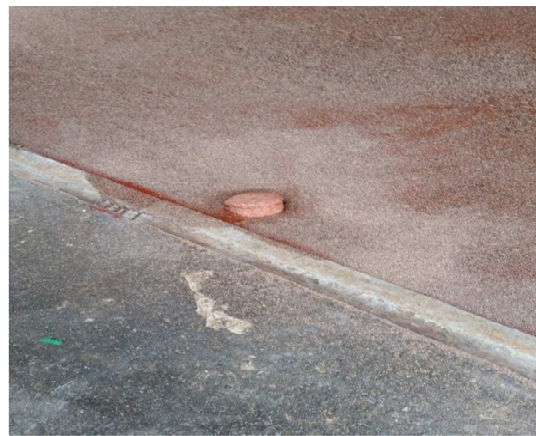
De tre hålen där öglorna hade demonterats och rensats från matavfall fylldes med MMA enligt figur 11. Fukten som var kvar i hålet reagerade med att MMA'n som expanderade enligt figur 12. Det åtgärdades genom nedslipning och reparation.

Figur 12: MMA's reaktion vid kontakt med fukt

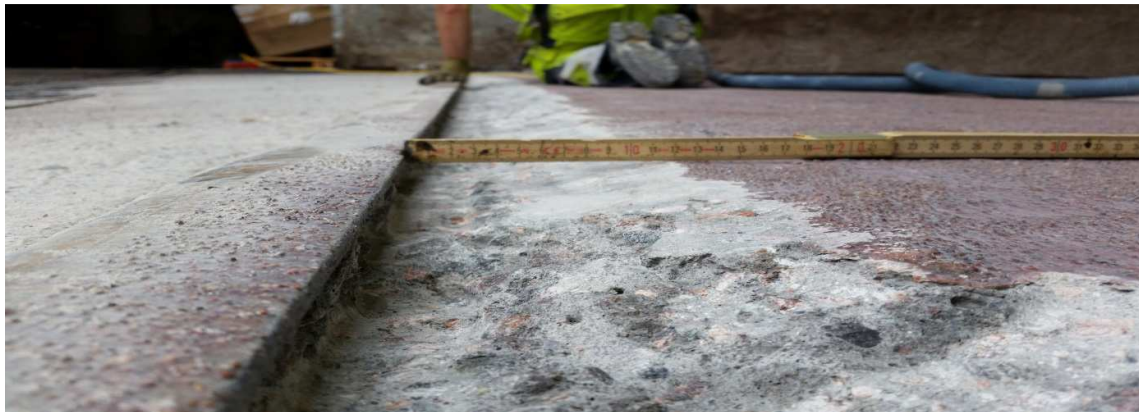
Onsdag v35 diskuterades avslutet mot kantstålet som inte ansågs vara tillräckligt bra för att kunna erhålla rätt tjocklek på gjutasfalten. För att kunna få en bra övergång mellan gjutasfalten och kantstålet så krävdes det ytterligare åtgärder. Önskemålet var att kunna komma under stålkanterna med gjutasfalten. Det åtgärdades genom bilning och slipning längs kantstålet. Därefter primades den slipade ytan med MMA se figur 15. Ytan dammsögs inför kommande arbetsmoment som var helklistring av polymermodifierad tätskiktsmatta.

Figur 15: Bilning längs kantstålet för att få en bra övergång med gjutasfalten.

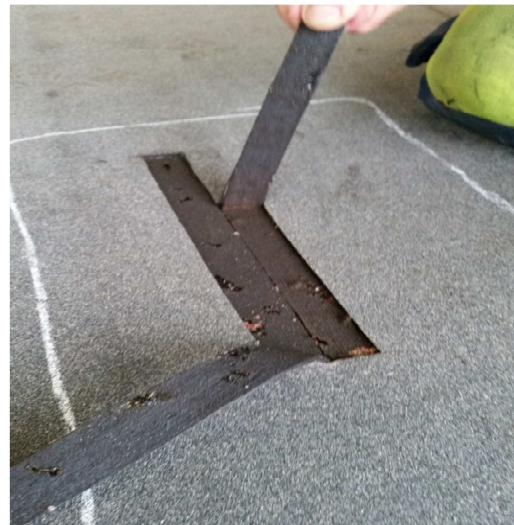
Ett lager 5mm polymermodifierad tätskiktsmatta helsvetsades på primern enligt figur 16. För att kolla hur bra vidhäftningen blev mellan tätskiktsmattan och primern gjordes ett rivprov. Resultatet visade bra vidhäftning enligt figur 17. Lagning av rivprov utfördes.

Figur 17: Utförande av rivprov som visade bra vidhäftning.

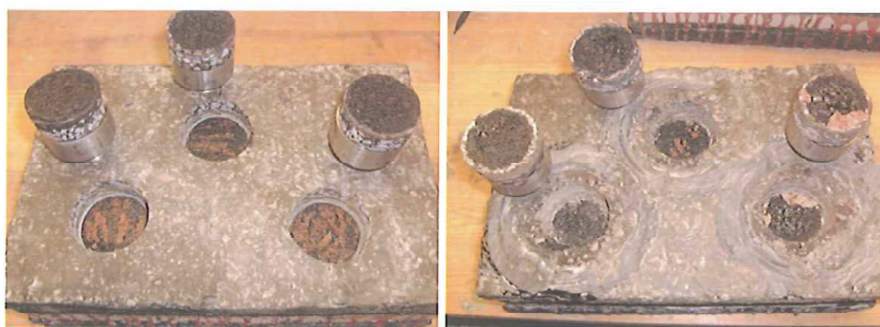
Gjutasfalten har enligt visuell bedömning inte nämnvärt påverkats av lakvattnet, men efter avslutad exponering var beläggningen täckt med en vit utfällning som borstades bort inför vidhäftningsprovningen.

Erhållna resultat för provplattorna redovisas i tabell och ligger på cirka 0,6 respektive 0,5 MPa för respektive provplatta. Provningsresultatet illustreras i figur nedan.

| Typ av produkt | Vidhäftning utan exponering (MPa) | Vidhäftning efter exponering (MPa) | Kommentar |
|---|---|---|---|
| Tätskiktsmatta och PGJA | 0,6<br>(0,55 0,60 0,60) | 0,5<br>(0,65 0,50 0,40) | Brott uppstod i huvudsak mellan bitumenmatta och primer |

*Figur: Provpplattor med aktuellt system efter provdragnings, utan exponering (vänstra bilden) och efter exponering (högra bilden). MMA primern är rosa till färgen.*
