Betongpålar utsatta för aggressiva markförhållanden

Provtagning av betongpålar vid Nils Ericson Terminalen

2024-11-08

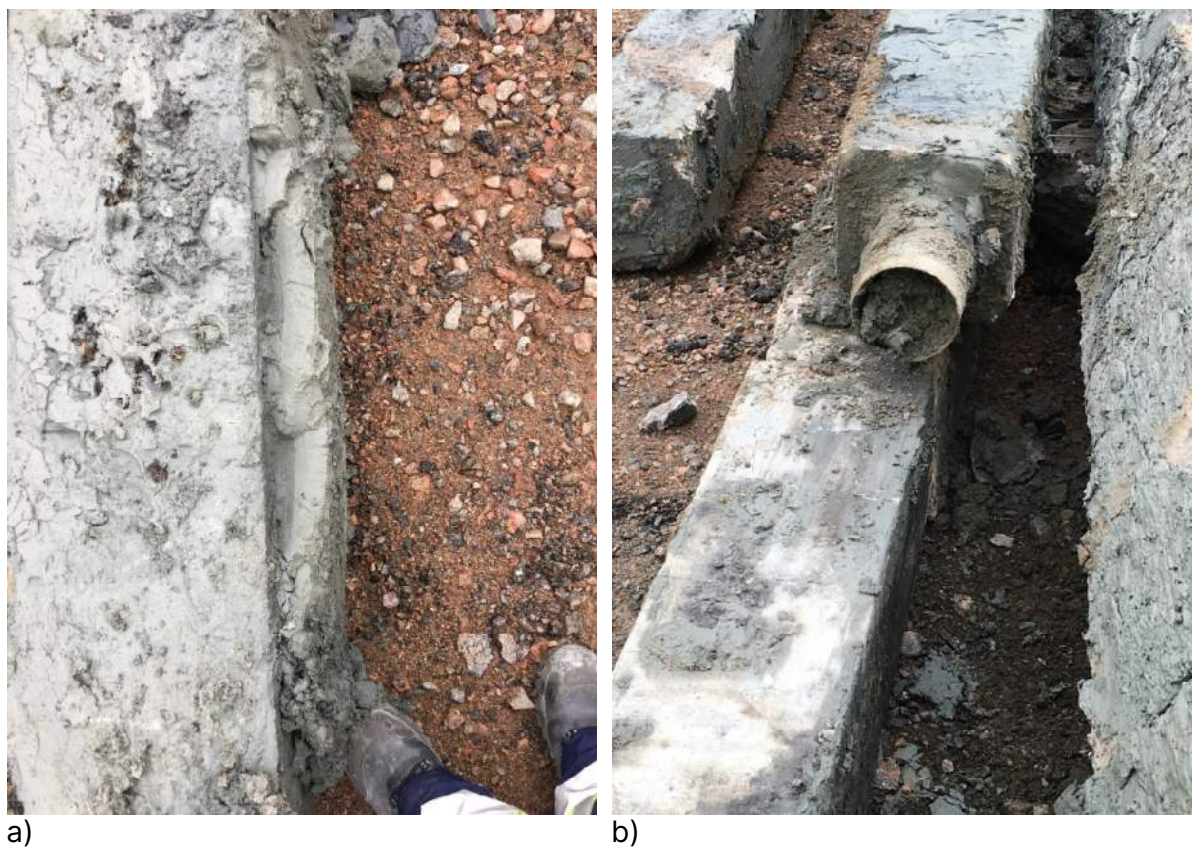
Figur 4.3. Betongpålar efter uppdragning: a) brottyta i lera; b) "rengjord" påle samt skarv mellan betong- och träpålelement.

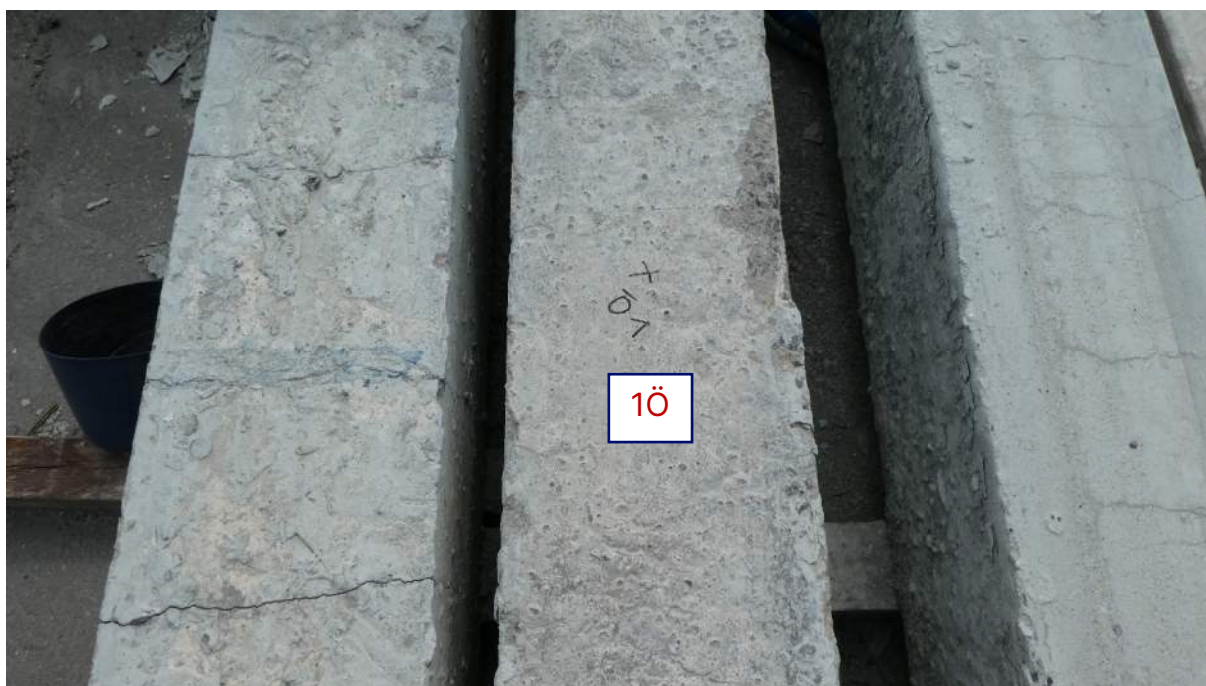
Vid den visuella bedömningen av pålarna kunde inga synliga tecken på skador upptäckas, som med säkerhet kunde relateras till installationsskedet eller driftskedet. De sprickor som syns i Figur 5.2 och Figur 5.3 kan med stor säkerhet relateras till uppdragningen av pålarna; detta eftersom sprickorna var rena dragsprickor och vid installationen av pålarna har ingen direkt slagning krävts, utan pålarna har tryckts ner varvid inga dragpåkänningar uppkommer i pålen. De skador på pålarna som framgår av Figur 5.1 kan relateras till två orsaker: trycket från hydrakolvorna i greppanordningen (t.ex. andra pålen från höger); och/eller de skador som uppkom när de 26 meter långa pålarna lades ner på marken.

Figur 5.2. Foto på påle 1Ö, Kärna utborrad från översida på gjutning.

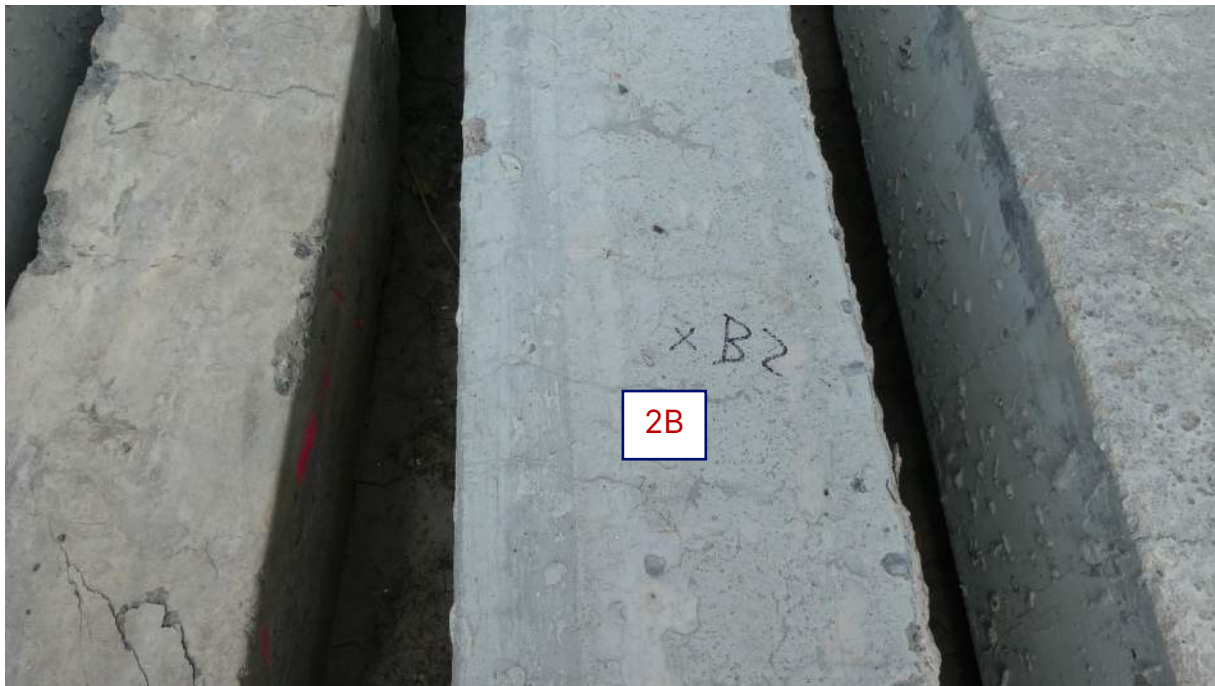
Figur 5.3. Foto på påle 2B. Kärna utborrad från formsida vid gjutning

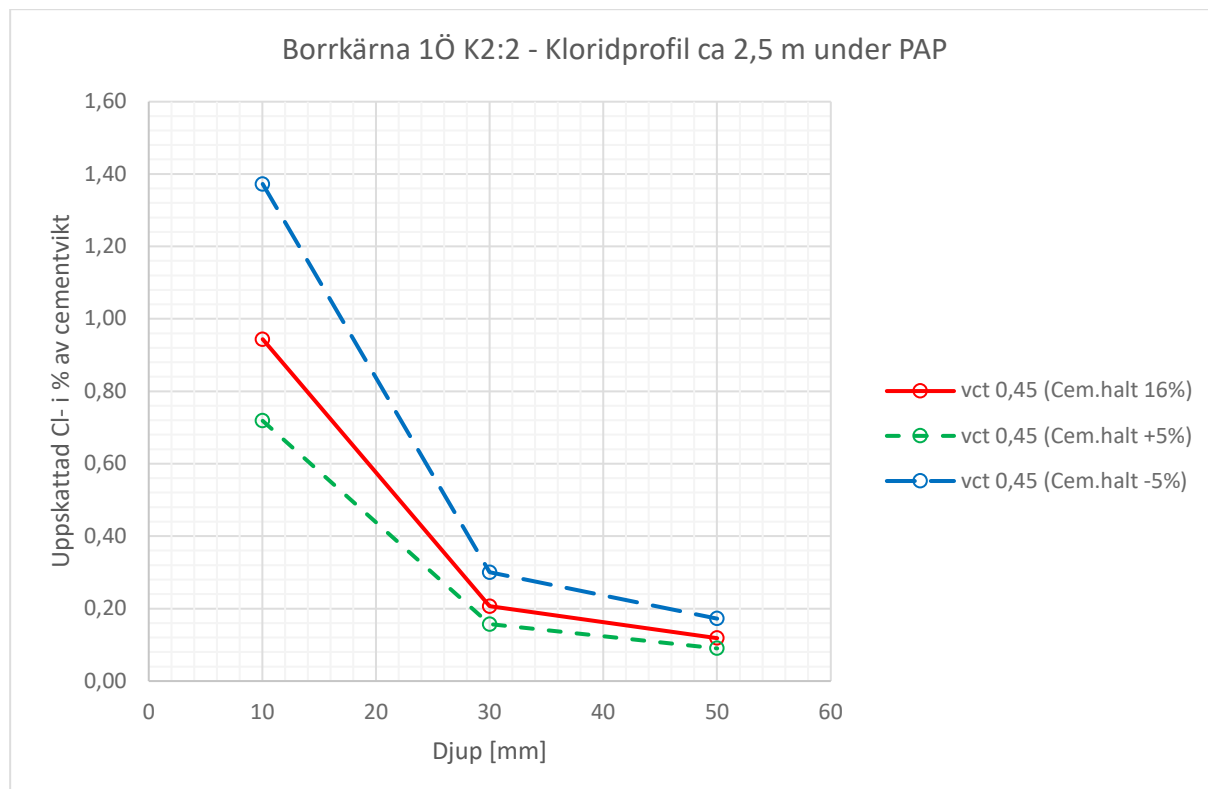
Resultaten, som redovisas i Tabell 7.3, visar att det finns förhöjda kloridhalter i betongen i alla prov. I Figur 7.1 och Figur 7.2 redovisas kloridprofilerna, inklusive möjligt spridningsintervall, för borrkärnorna 1Ö K2:2 (2,5 m under PAP) samt 2B K1:2 (25 m under PAP). Samtliga kloridprofiler redovisas i Bilaga E. För fortsatta utvärdering i rapporten baseras kloridhalterna på $v_{ct} 0,45$ med en cementhalt av ca 16 vikt-%. Uppmätta kloridhalter visar att det har skett en omfattande kloridinträngning i de undersökta pålarna.

Figur 7.1. Kloridhalter som har mätts upp borrkärnan 1Ö K2:2 (2,5 m under PAP) inklusive möjligt spridningsintervall.

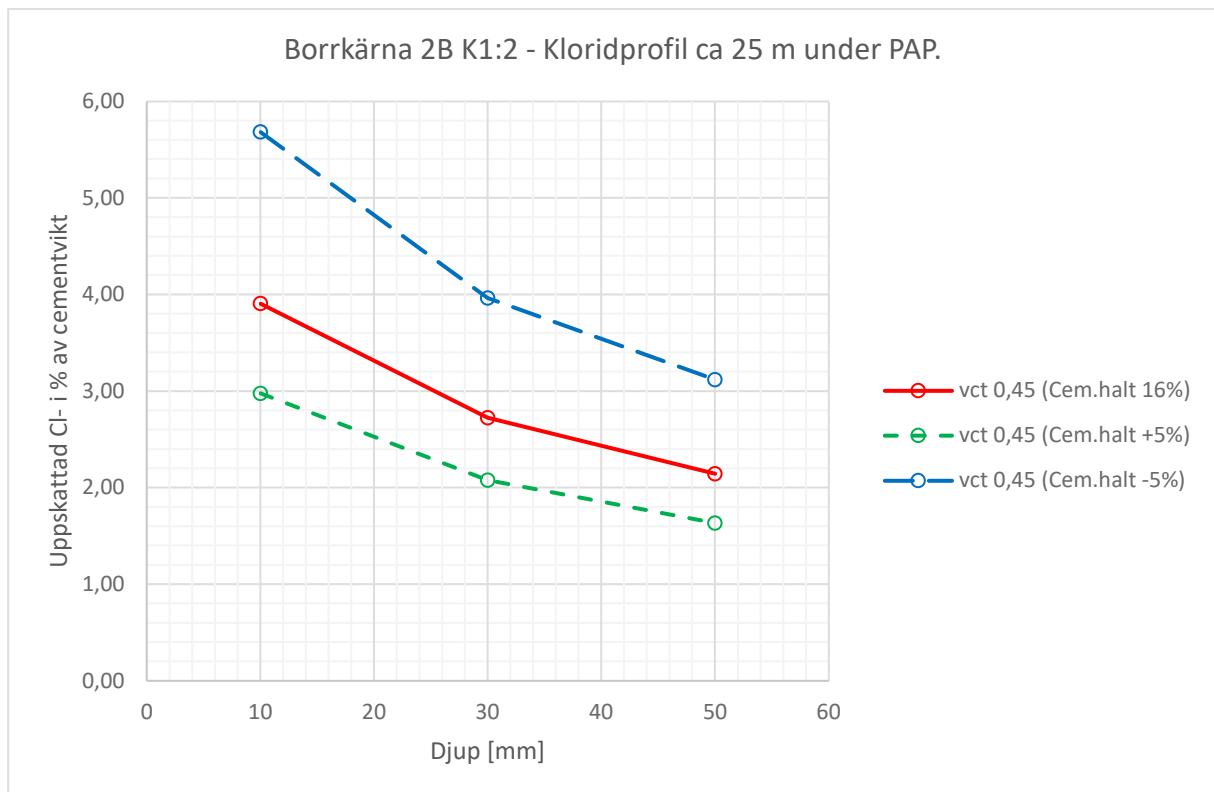
Figur 7.2. Kloridhalter som har mätts upp borrkärnan 2B K1:2 (25 m under PAP) inklusive möjligt spridningsintervall.

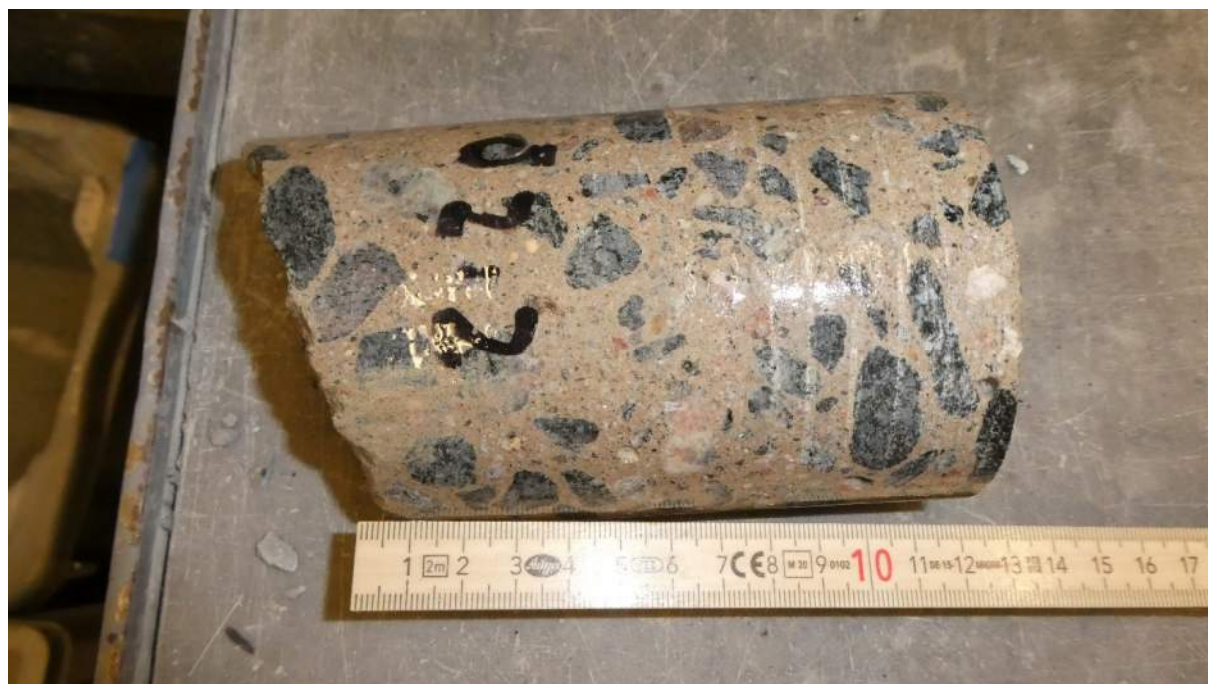
Mikroskopin indikerar att cementpastan är något karbonatiserad till ett djup på 1 mm samt längs med ytparallella sprickor på 4–8 mm djup. Cementpastan i provet visar tecken på urlakning till ett djup på 9 mm. Det finns eventuellt indikationer på en sänkning av betongens hållfasthet i detta område. ASR (alkalisk syra reaktioner) bedöms inte vara ett problem. Betongen bedöms ha ett *vct* av 0,35 (±0,05).

Cementen bedöms inte vara sulfatresistent och det finns enligt Bilaga F tecken på ett begynnande sulfatangrepp, dock inte verifierat och heller inte konstaterat om det är ett yttre eller inre sulfatangrepp (där inre angrepp orsakas av försenad ettringitbildning).

Figur 7.3. Foto på prov 1Ö K2:2.

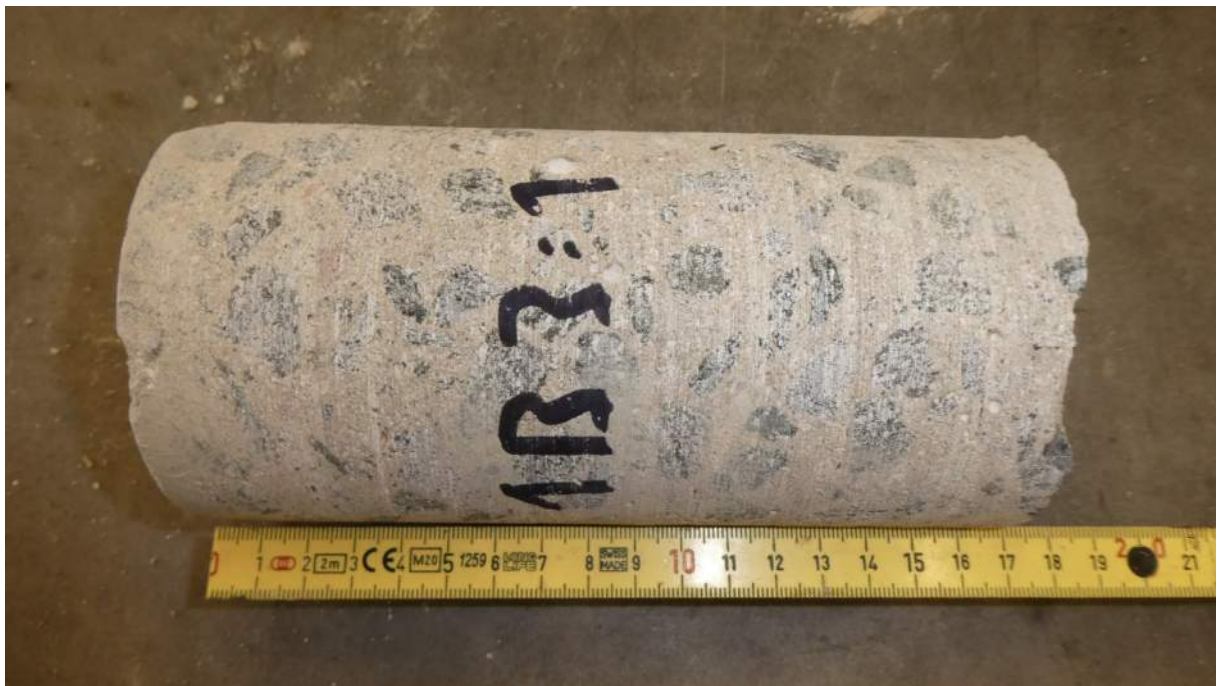
Figur A.4. Foto på kärna 1B 3:1.

Betongen i samtliga kärnor ser ut att vara homogen och väl kompakterad. Största stenstorlek (d_{max}) är ca 16 mm. I några av kärnorna finns armering, där bygelarmeringen har borrats av. I kärna 1B 3:1 borrades en del av en lyftögla av (ej genomgående i kärnan). Det noterades inga tecken på korrosion på de avborrade armeringsjärnen.

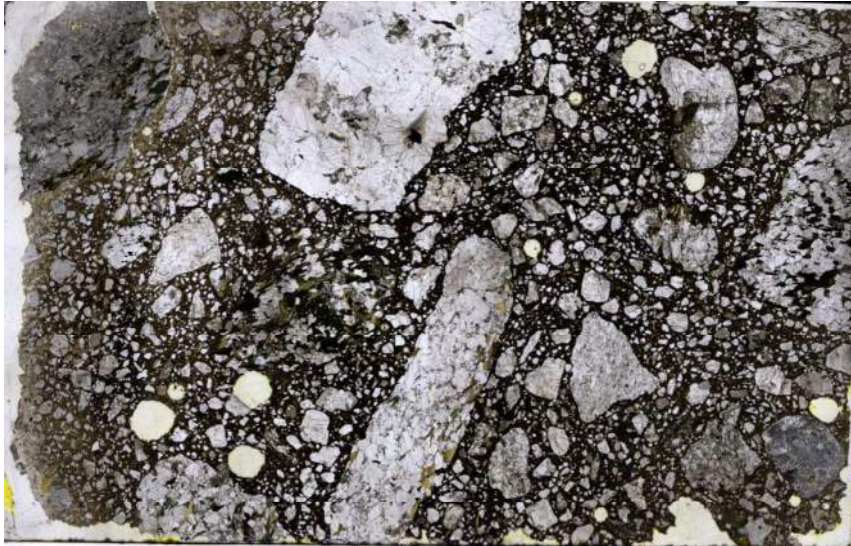
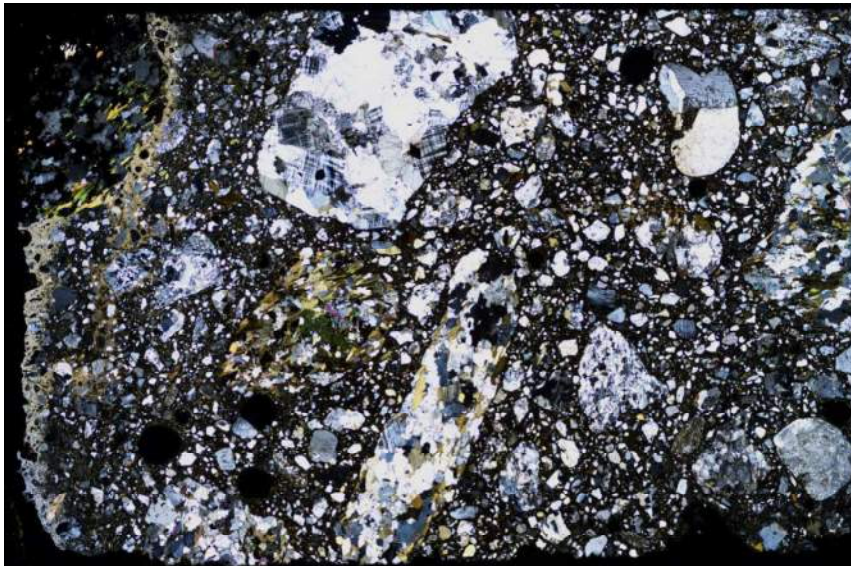
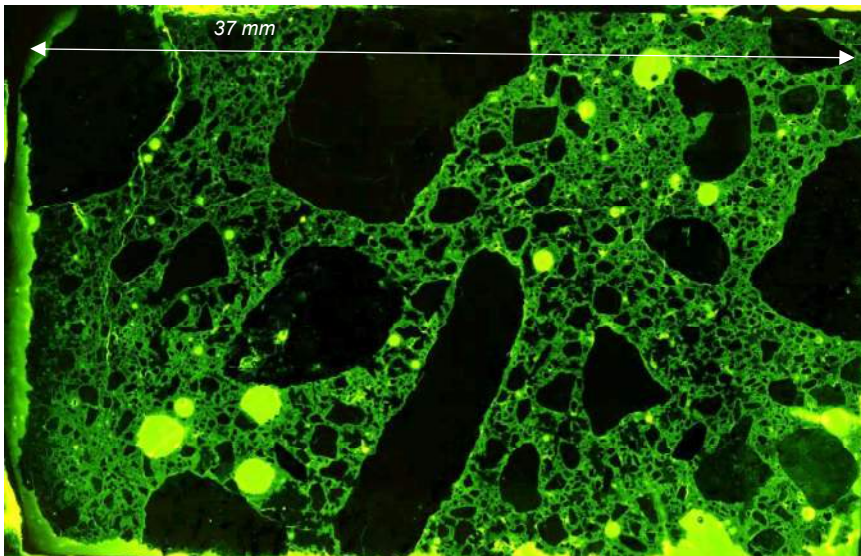
Antalet sprickor (mikro- och vidhäftningssprickor samt fina sprickor) är något förhöjt i provet. Det finns ett spricksystem av huvudsakligen ytparallella sprickor på ett djup av cirka 4 mm. Sprickorna i resten av provet uppvisar huvudsakligen en svag radiell struktur. Mängden potentiellt reaktiva ballastpartiklar uppskattas till cirka 3–5 %. Lufthalten beräknades till 2,2 %. Luftporer mellan 0–37 mm är fyllda med en blandning av kalcit, portlandit och ettringit. Det finns luftporer som enbart är fyllda med ettringit, se figur 2. Cementpastan visar tecken på urlakning till ett djup på 9 mm. Cementpastan är något karbonatiserad till ett djup på 1 mm och längs med ytparallella sprickorna på 4–8 mm djup. Vct-ekvivalent bedöms vara 0,35 ($\pm 0,05$).

Figur 1 Bilden visar tunnslipsprov kärna 1 32:2 i planpolariserat ljus (övre bild: ballasten syns i vit-grå, luftporerna i gul och cementpastan i brunaktig färg), i korspolariserat ljus (mitten) och i fluorescensljus (nedre bild: sprickor och luftporer syns i ljusare grön färg). Betongytan är till vänster i bilden.

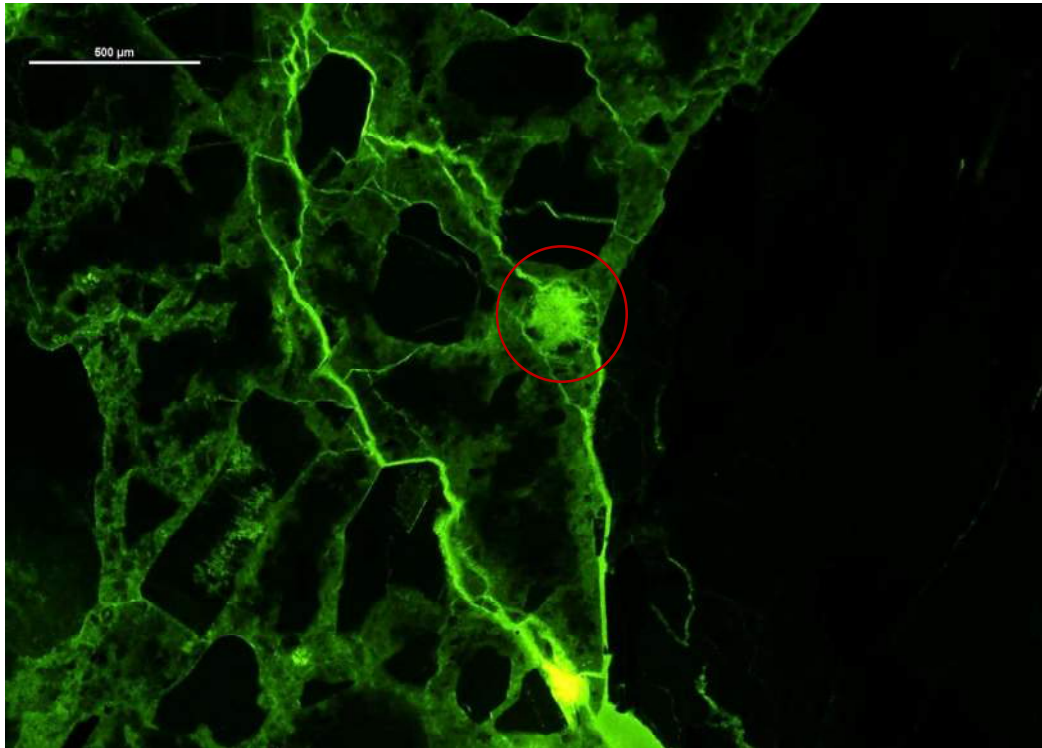
Figur 2 Bilden visar en del av spricksystemet med en ettringitfylld luftpor (röd ring). Bilden är tagen i fluorescensljus. Sprickor och luftporer syns i ljusare grön färg.

Sprickmönstret och förekomst av ettringit i luftporer tyder på begynnande sulfatangrepp.

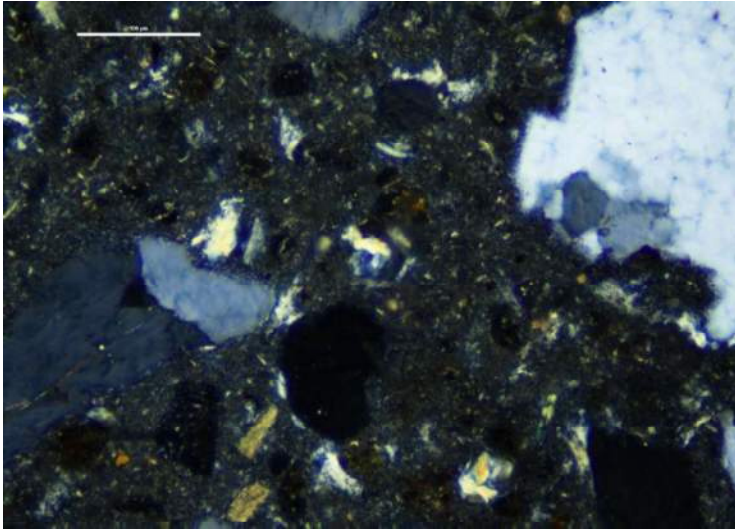
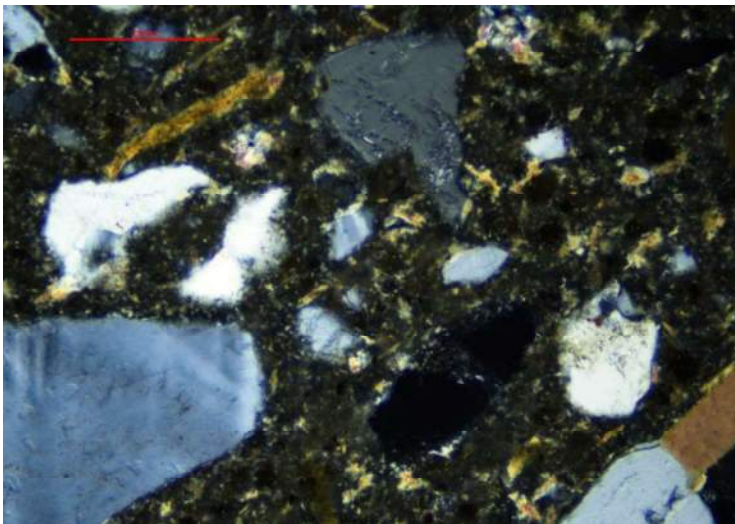
Figur 3 Bilderna visar tecken på urlakning i cementpastan på ett djup på cirka 2 mm (övre bild) och frisk cementpasta (nedre bild) på ett djup på cirka 30 mm. Bilderna är tagna i korspolariserat ljus.

Cementpastan i provet visar tecken på urlakning till ett djup på 9 mm samt är något karbonatiserad till ett djup på cirka 1 mm. Cementpastan kring spricksystemet vid ett djup på cirka 4–8 mm är också karbonatiserad. Detta betyder att pH-värdet i cementpastans porlösningar samt att betongens hållfasthet troligen är sänkt och betongens armeringsskyddande egenskaper är försämrade i dessa områden (0–9 mm).
