# Regntäthet hos prefabricerade betongsandwichväggar och anslutningar - etapp 2 del 2

Guide baserad på laboratorietester av förbättrade lösningar

Lars Olsson, RISE

2025-04-22

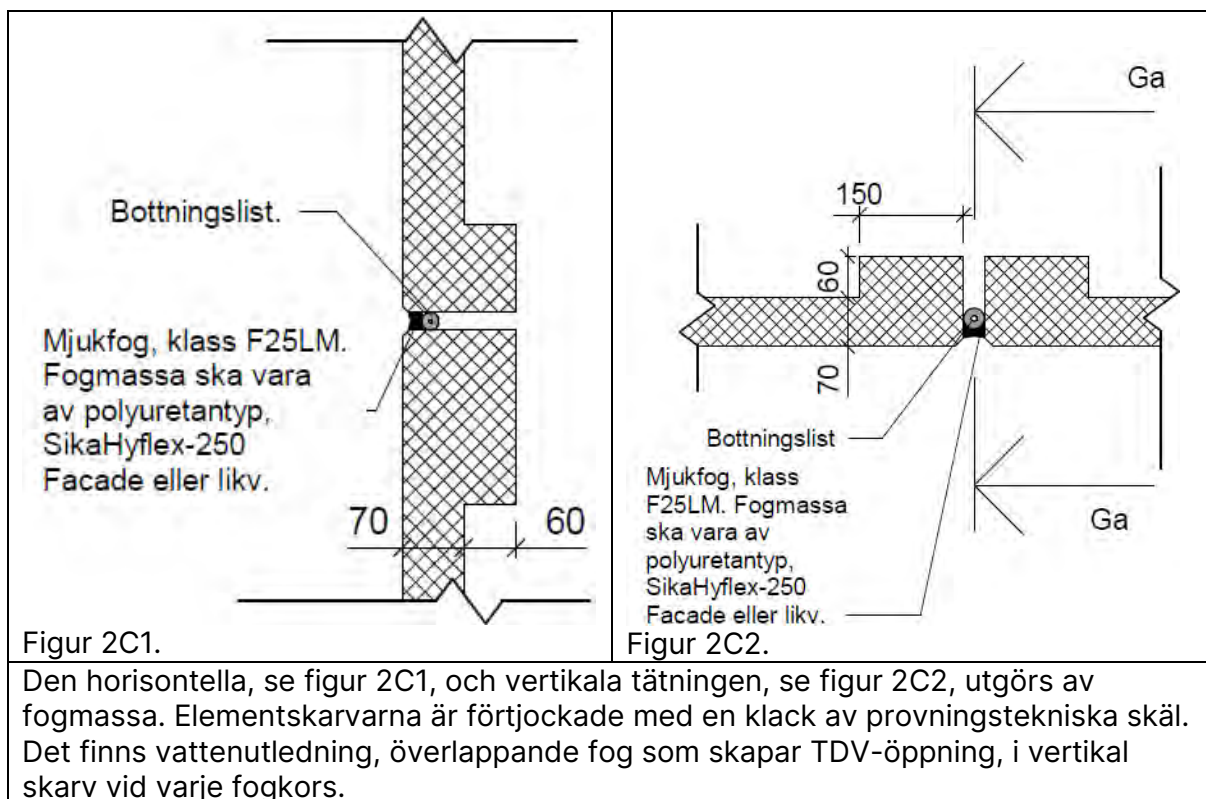
## 8.11 Elementskarvar-alternativ C

Detta alternativ behöver förbättras.

I tidigare studier pekades det på risker med enstegstätning såsom detta alternativ har. Tätning i elementskarvar utgörs av fogmassa. Detta alternativ saknar funktionen ett andra hinder i horisontella elementskarvar varför det krävs helt täta fogtätningar vilket förefaller vara svårt att säkerställa praktiskt och över tiden enligt indikationer i denna och tidigare studier. Därför hänvisas det i denna guide till alternativen A och B, samt även CC om elementsprickor kan undvikas.

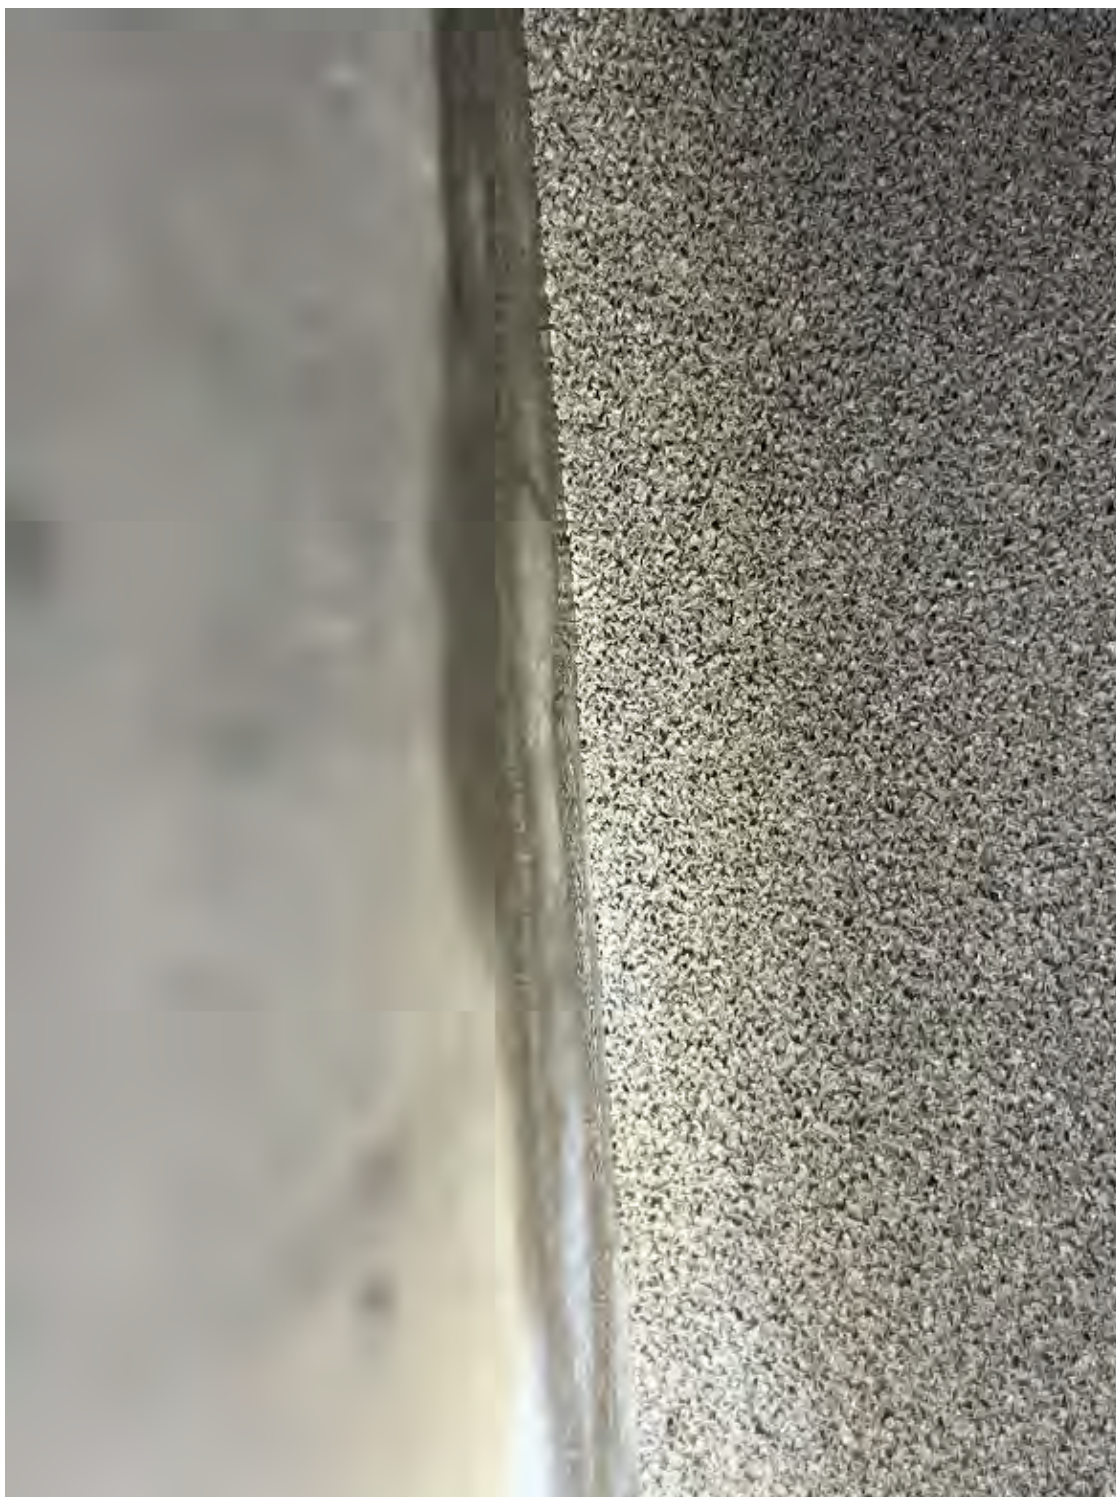
2A. Pågående provning (SS-EN 12865:2001) L2. Vertikalfog. Vid 0 Pa, Steg 1.

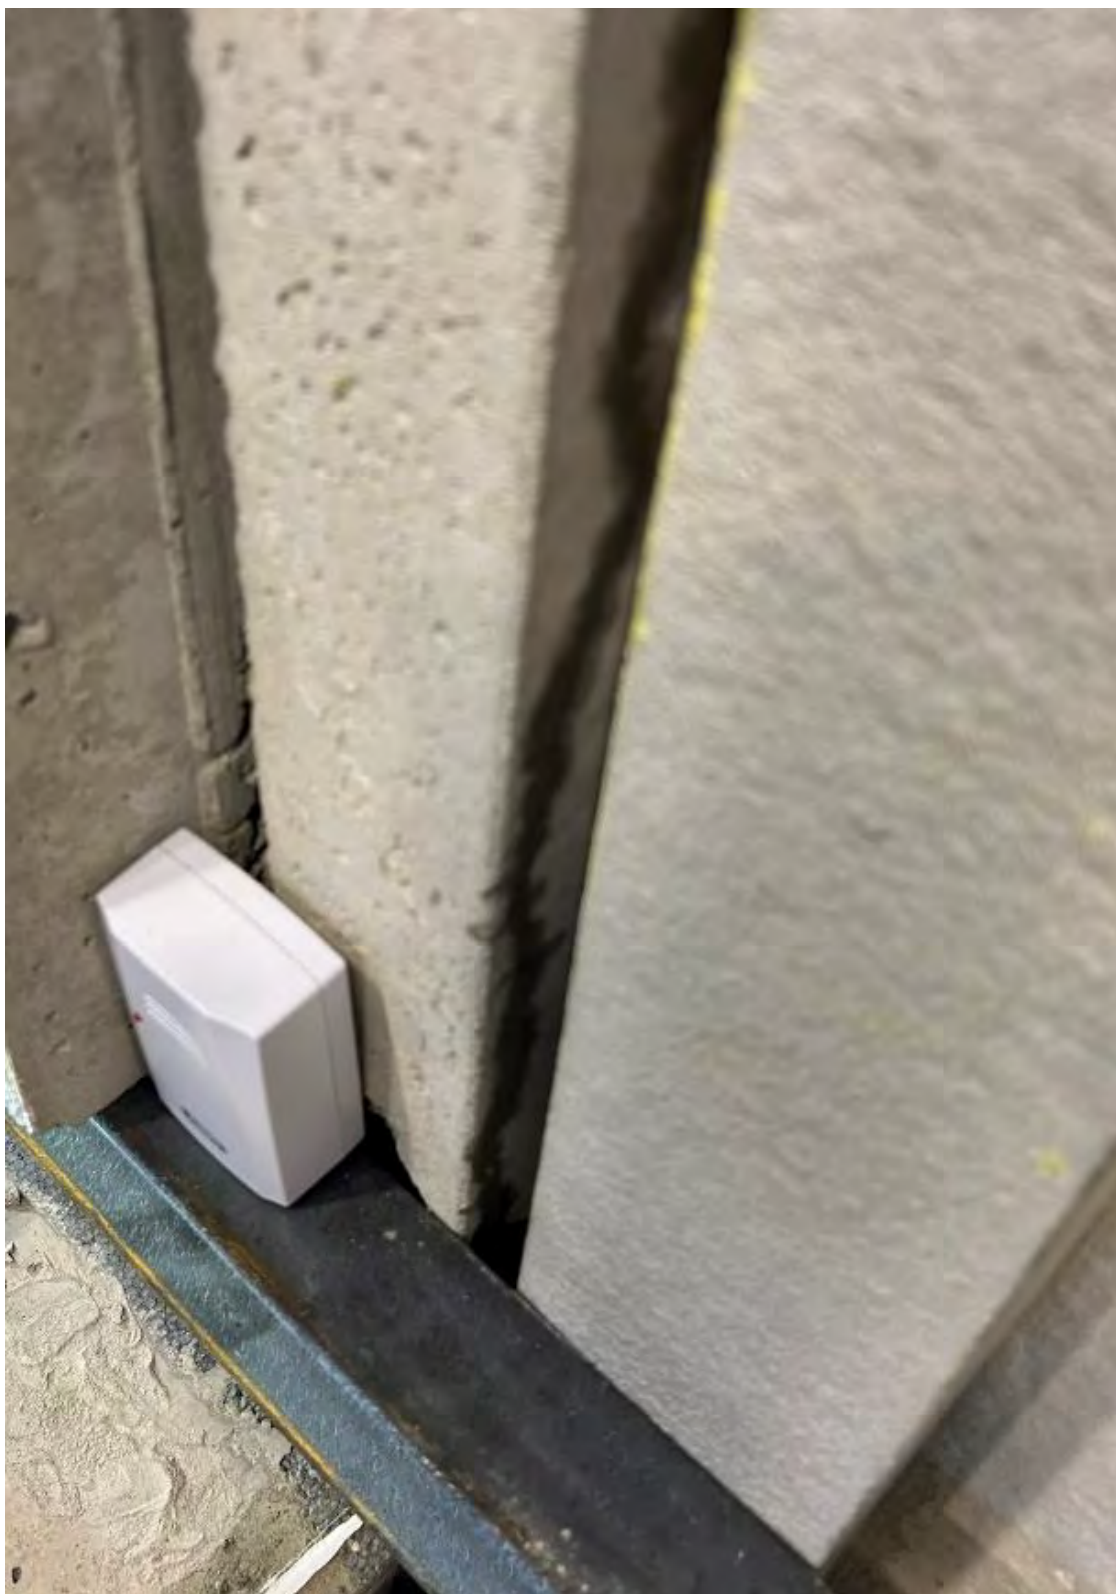
2B. Pågående provning (SS-EN 12865:2001) Vatten från L2 och L15 -vertikalfog. Vattnet rann nedåt och mot insidan av den yttre betongskivan, vid 300 Pa för steg 4.

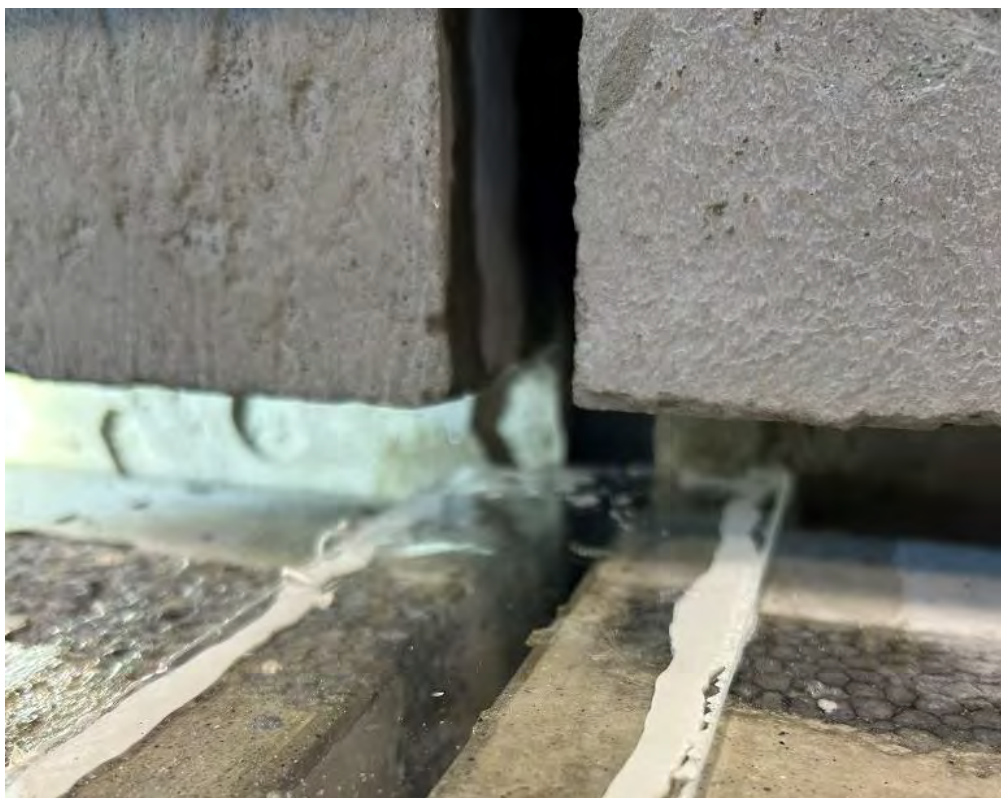
2C. Pågående provning (SS-EN 12865:2001). Vatten från L2. Vattnet vandrade mot insidan av den yttre betongskivan, i den vertikala fogen, se även bild 2 och 2B.

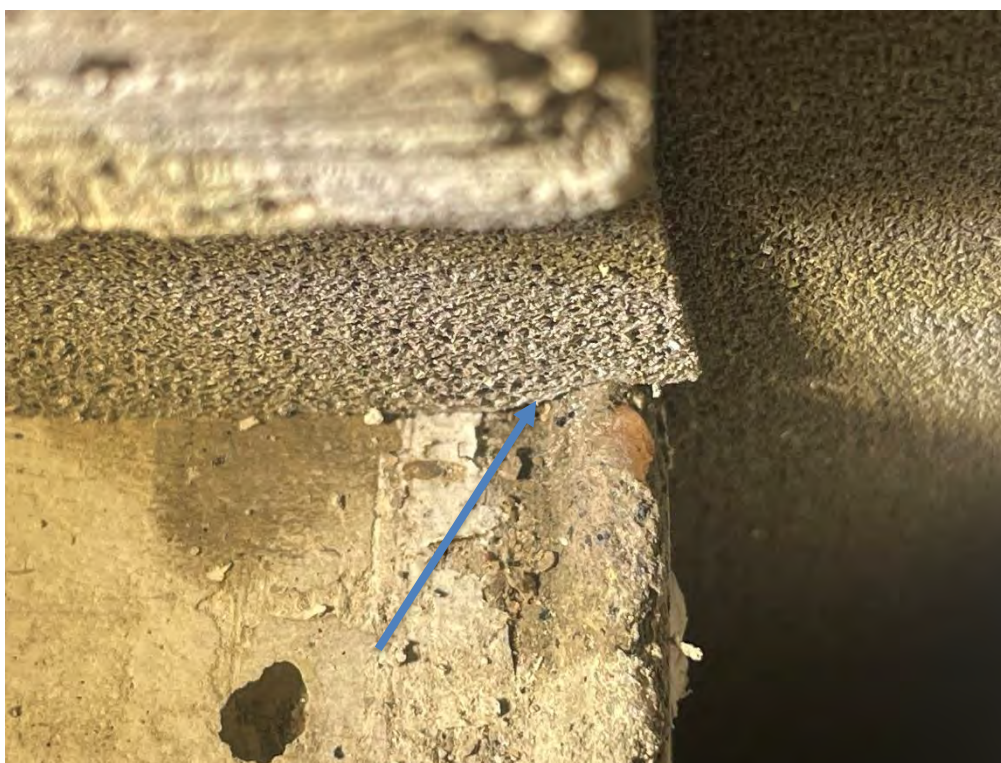
3. Pågående provning (SS-EN 12865:2001) L3. Vid vertikalfog- fogkryss underkant fogband vid 0Pa, Steg 1. Se blå pil.

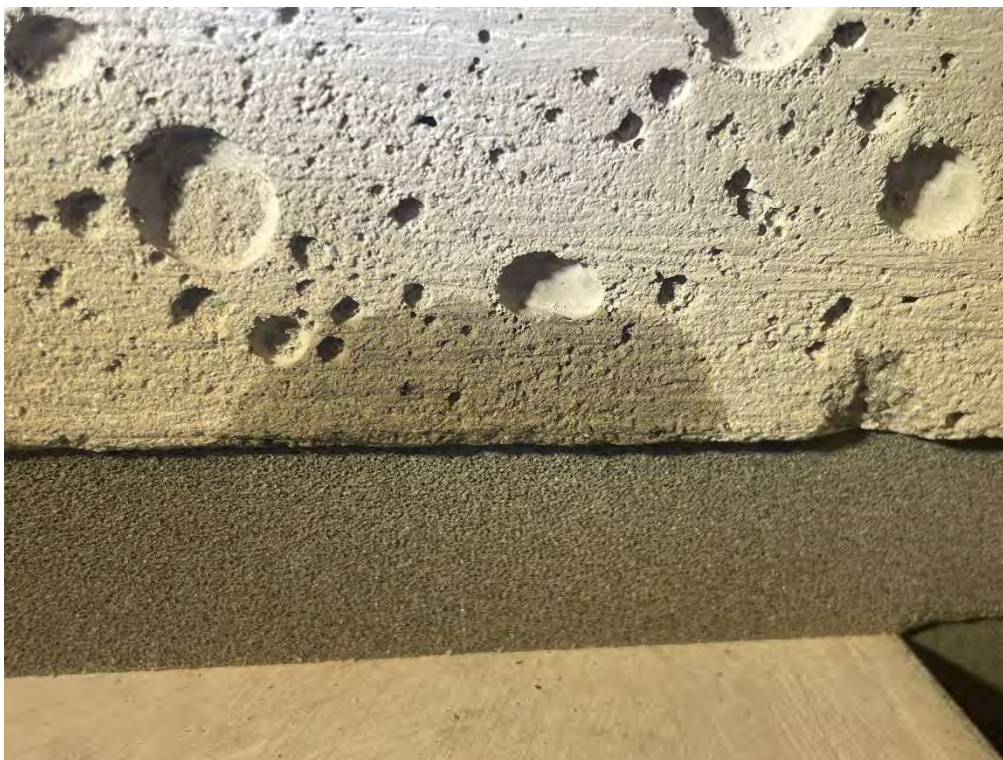
4. Pågående provning (SS-EN 12865:2001) L4. Ovankant balkong, ovkant fogband.  
Vid 0-75Pa, Steg 2.

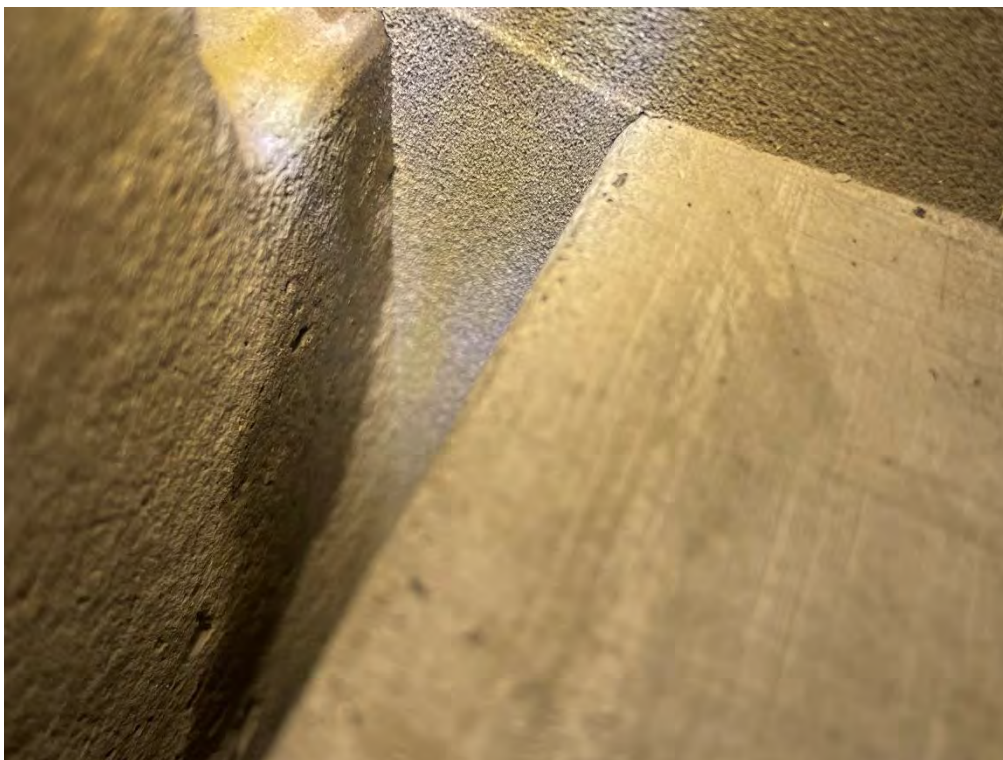
5. Pågående provning (SS-EN 12865:2001) L5. Balkong-element. Vertikalt fogband mot elementsida.  
Vid 0-75Pa, Steg 2.

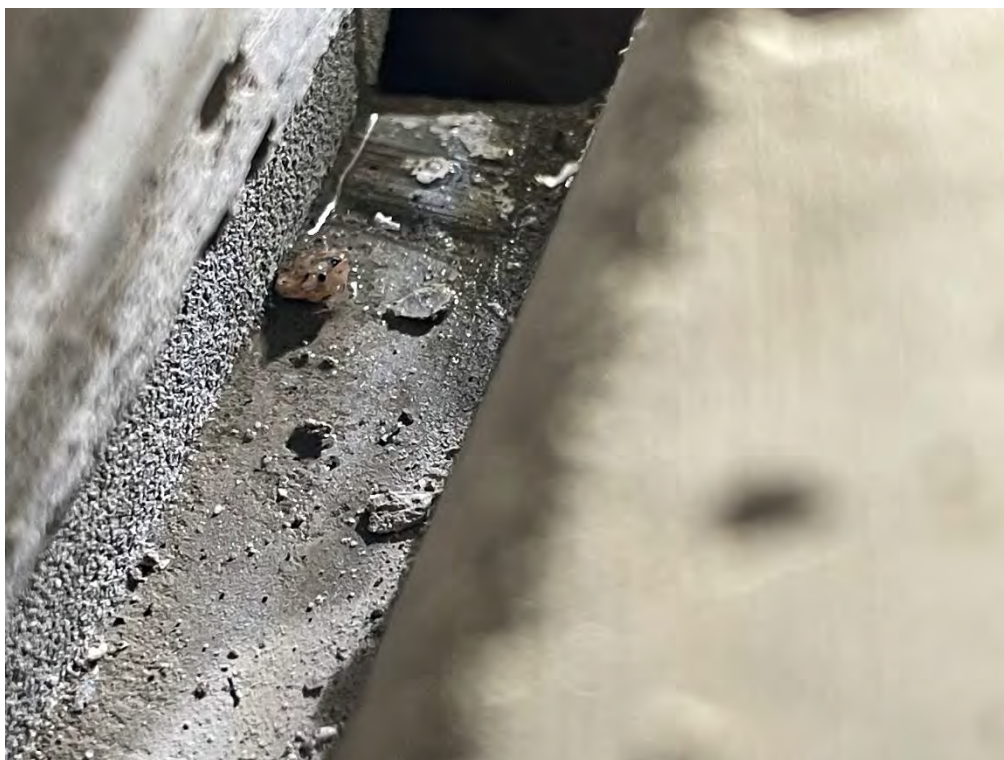
6. Pågående provning (SS-EN 12865:2001) L6. Fogkryss. Fogbandsmöte vid horisontal/vertikal. Vid 0-75Pa, Steg 2.

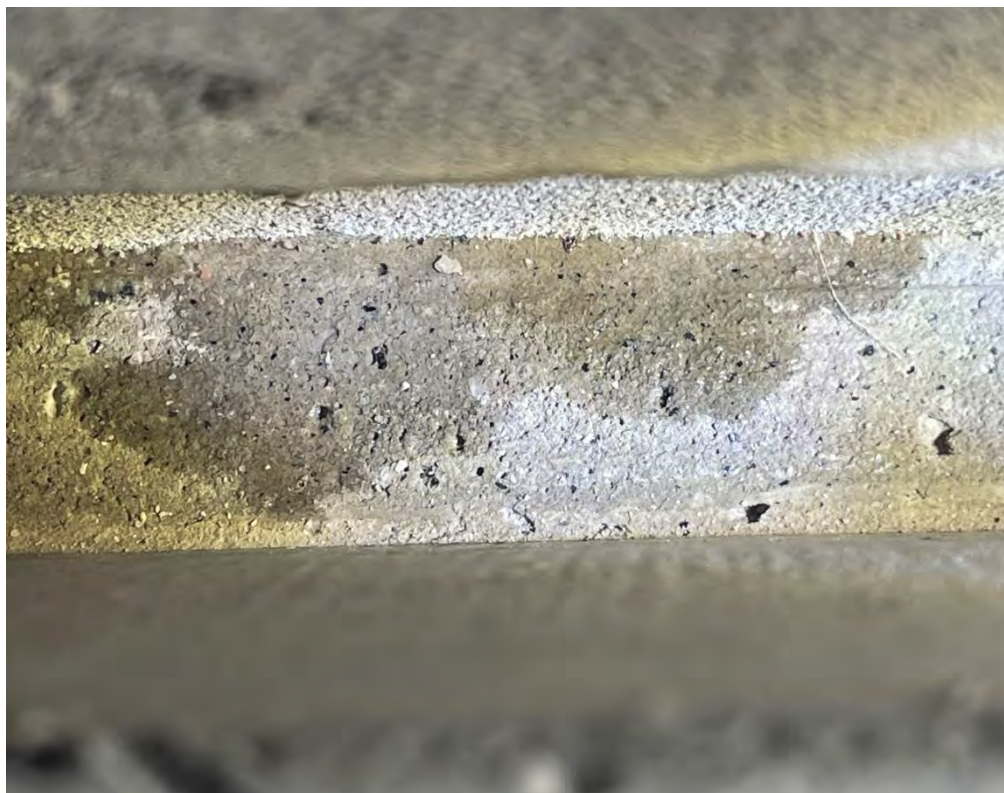
7. Pågående provning (SS-EN 12865:2001) L7. Horisontalfog "ränna" vid undersida fogband. Vid 0-75Pa, Steg 2.

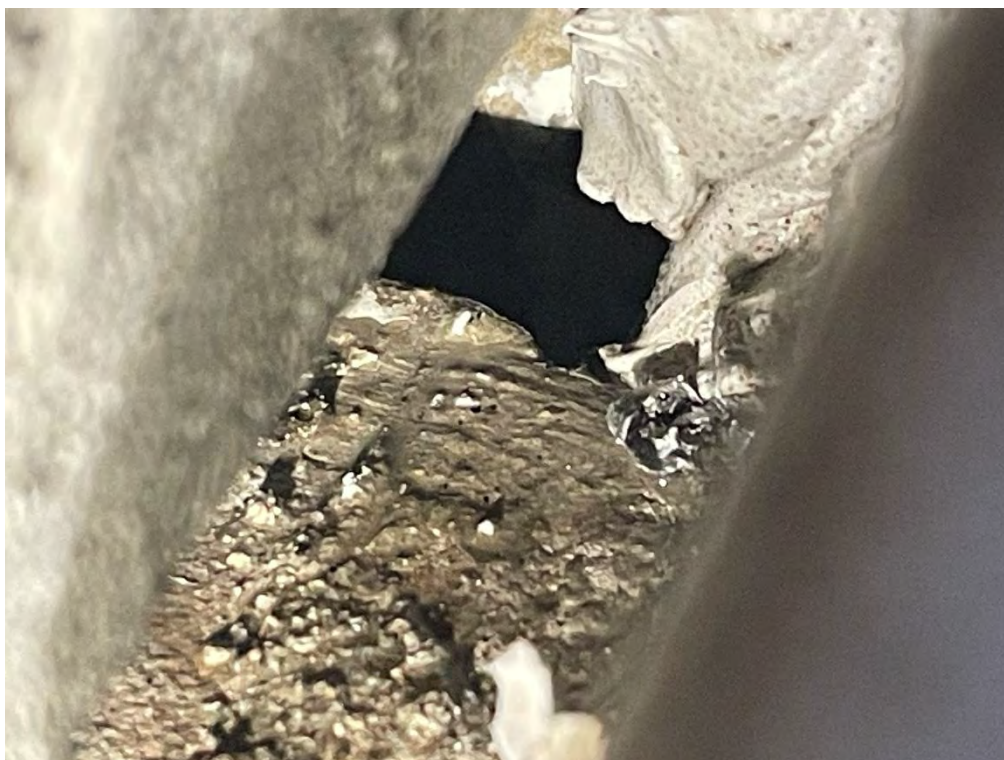
8. Pågående provning (SS-EN 12865:2001) L8. TDV-öppning, (TDV-2). Vatten skvätter upp ur TDV-öppning och in i rännan. (ej klassat som läckage under Steg 3 men skvätter över in på betonginnerskivan under steg 6). Bild vid 0-150Pa, Steg 3.

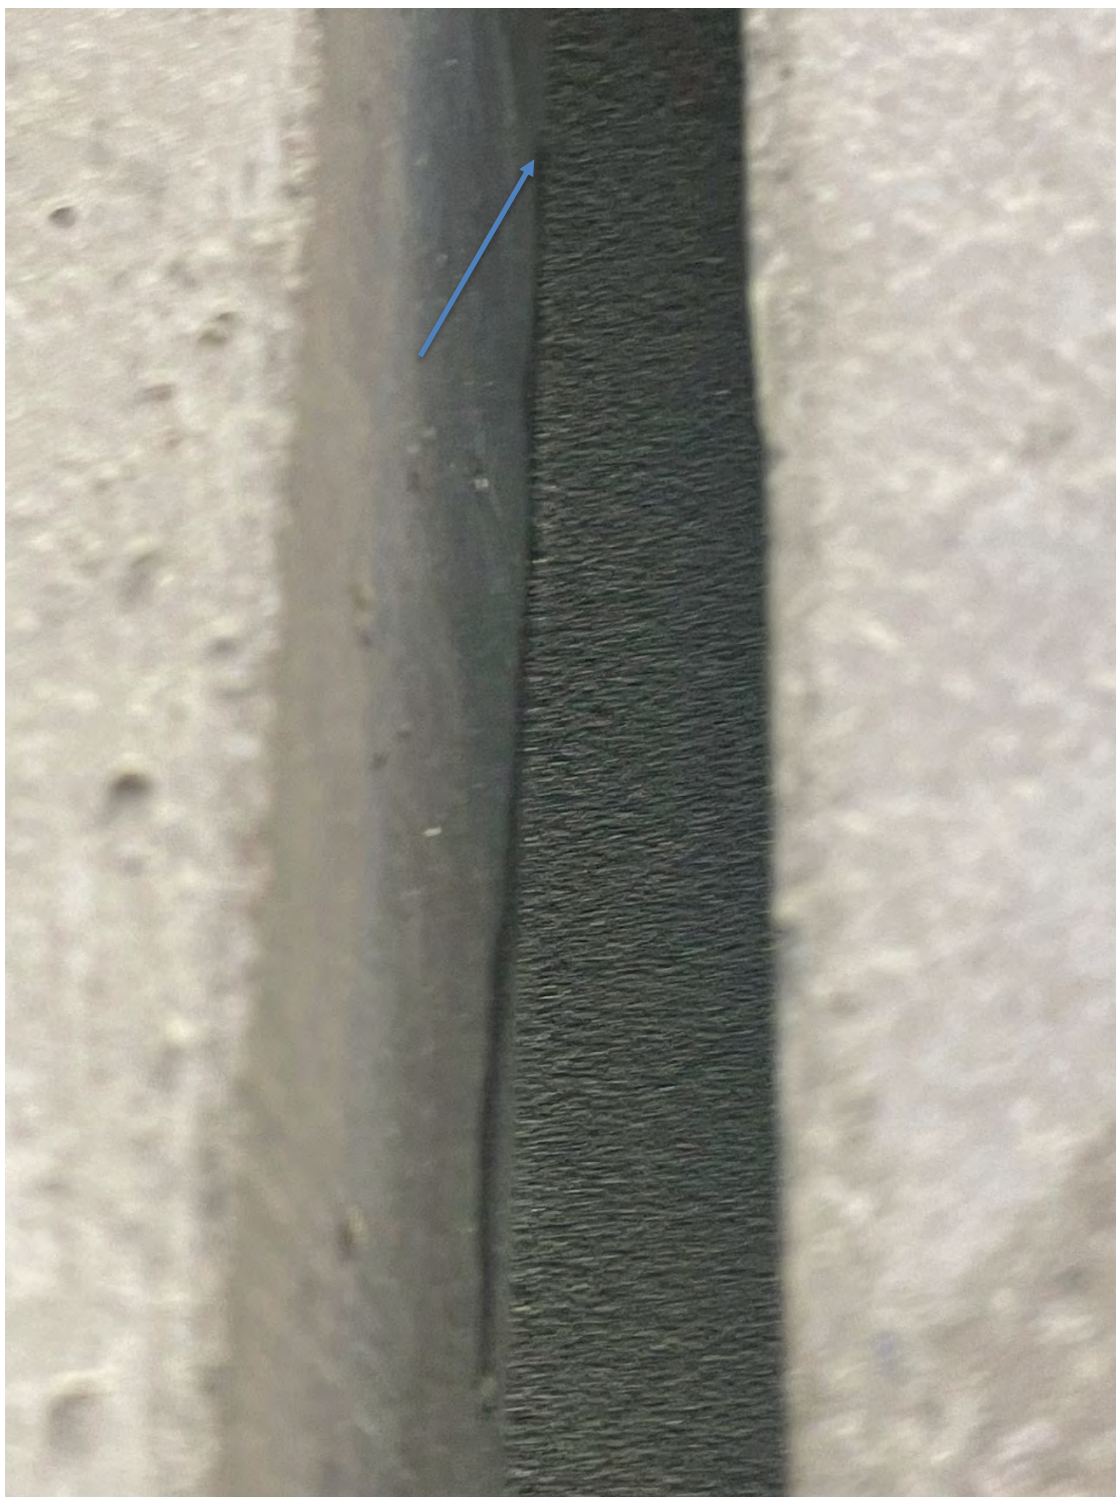
9. Pågående provning (SS-EN 12865:2001) L9. Vertikalfog med fogband. Se blå pil.  
Vid 0-150Pa, Steg 3.

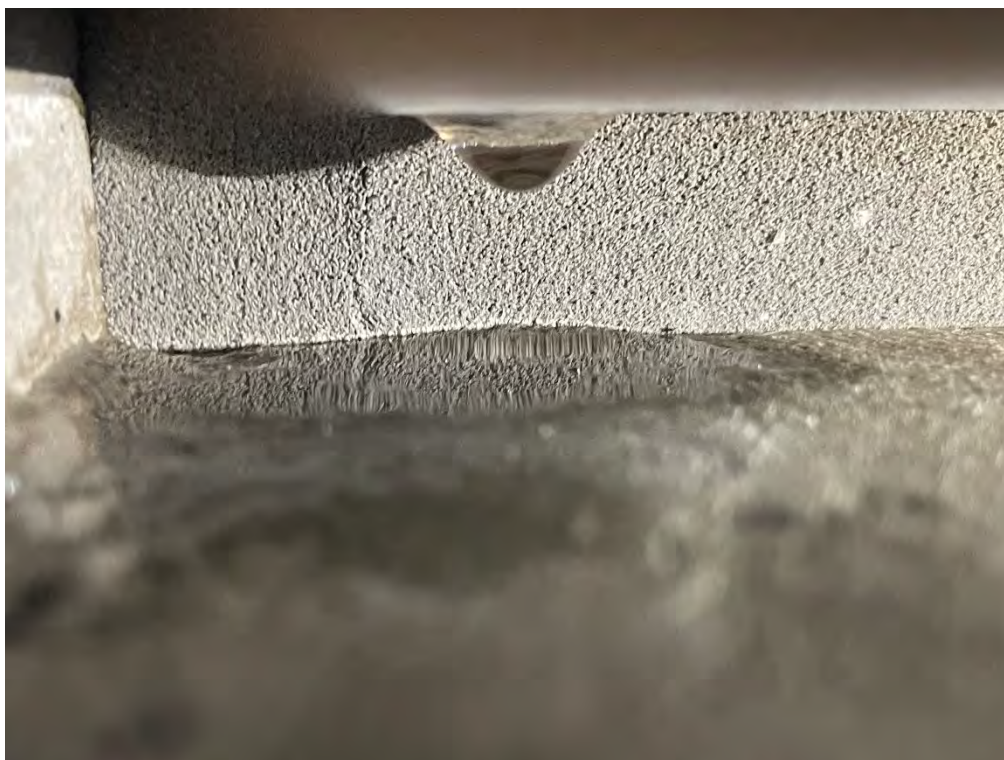
10. Pågående provning (SS-EN 12865:2001) L10. Underkant balkong (vänster). Fogbandsmöte. Vid 0-150Pa, Steg 3.

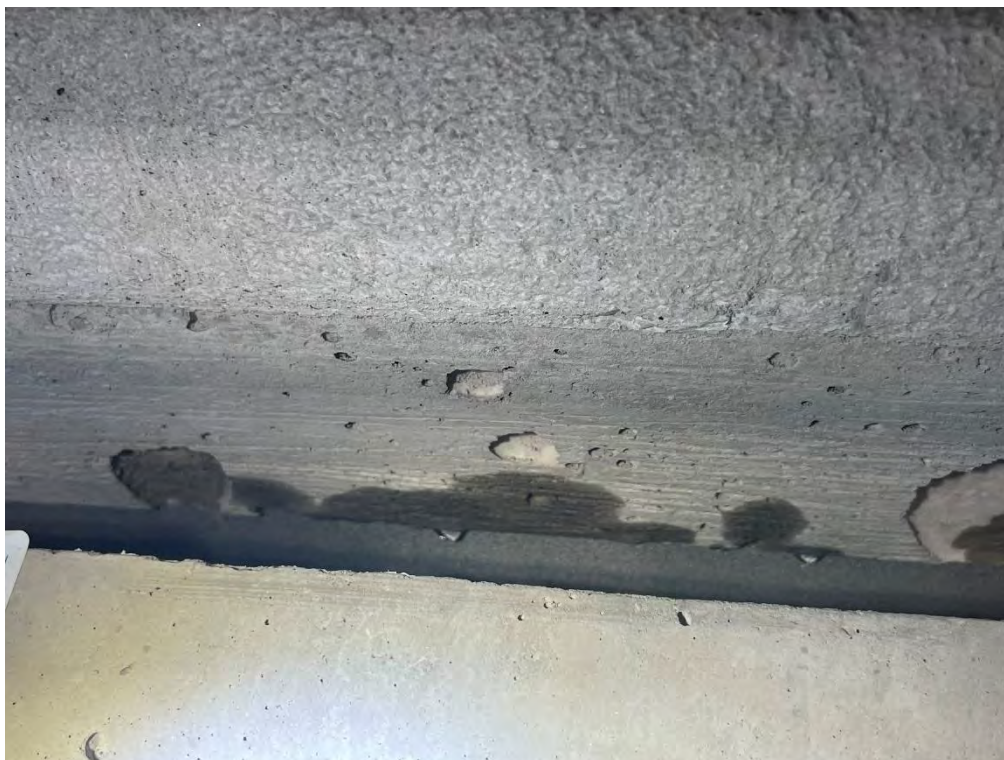
11A. Pågående provning (SS-EN 12865:2001) L11. Ovansida balkong. Ovansida fogband. Vid 0-150Pa, Steg 3.

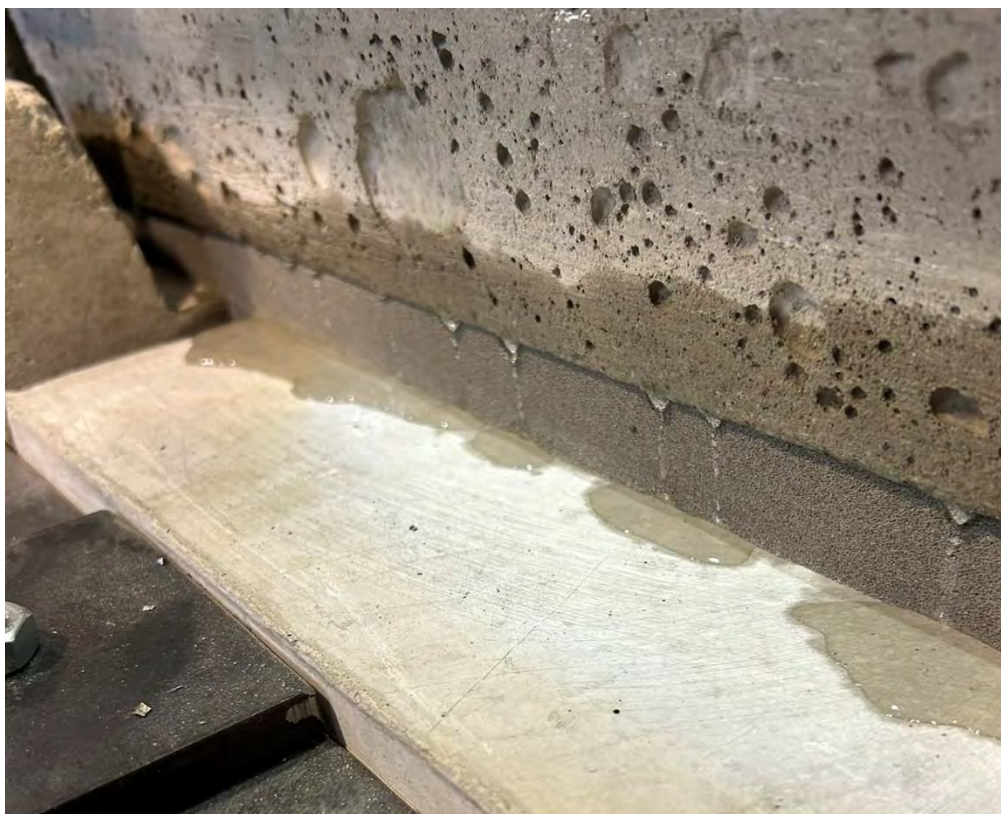
11B. Pågående provning (SS-EN 12865:2001) L11 Ovensida balkong. Ovensida fogband. Vid 0-300 Pa, Steg 6.

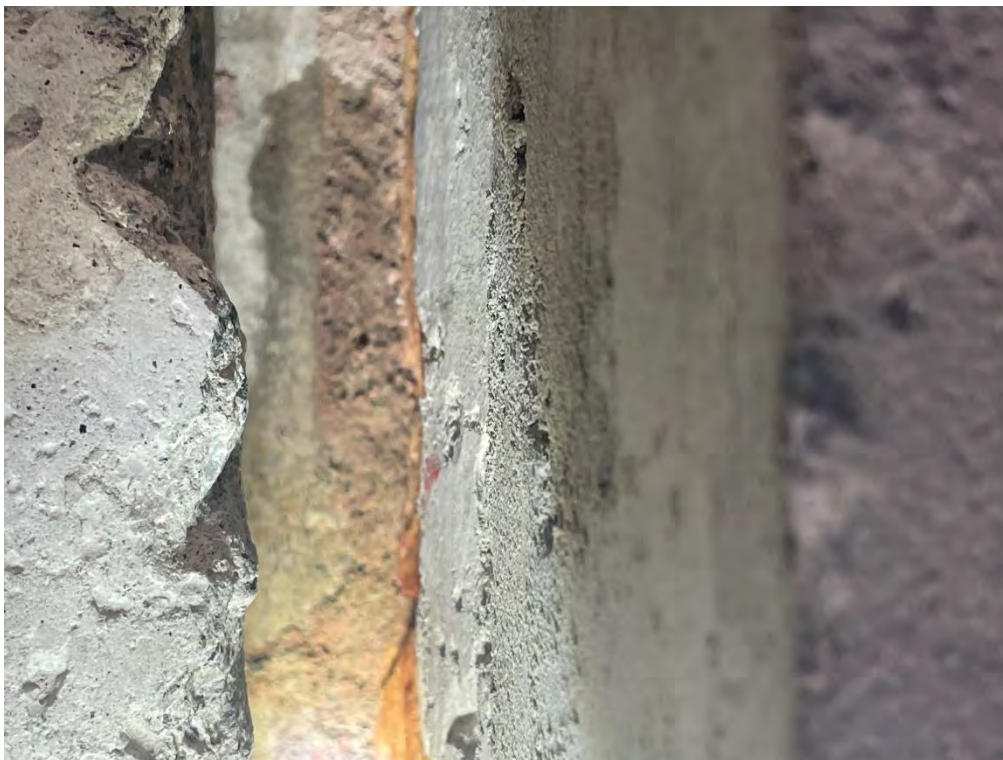
13. Pågående provning (SS-EN 12865:2001) L13. Vattengenomslag i isoleringsskiktet runt fönsterhålet. Vid 0-150Pa, Steg 3.

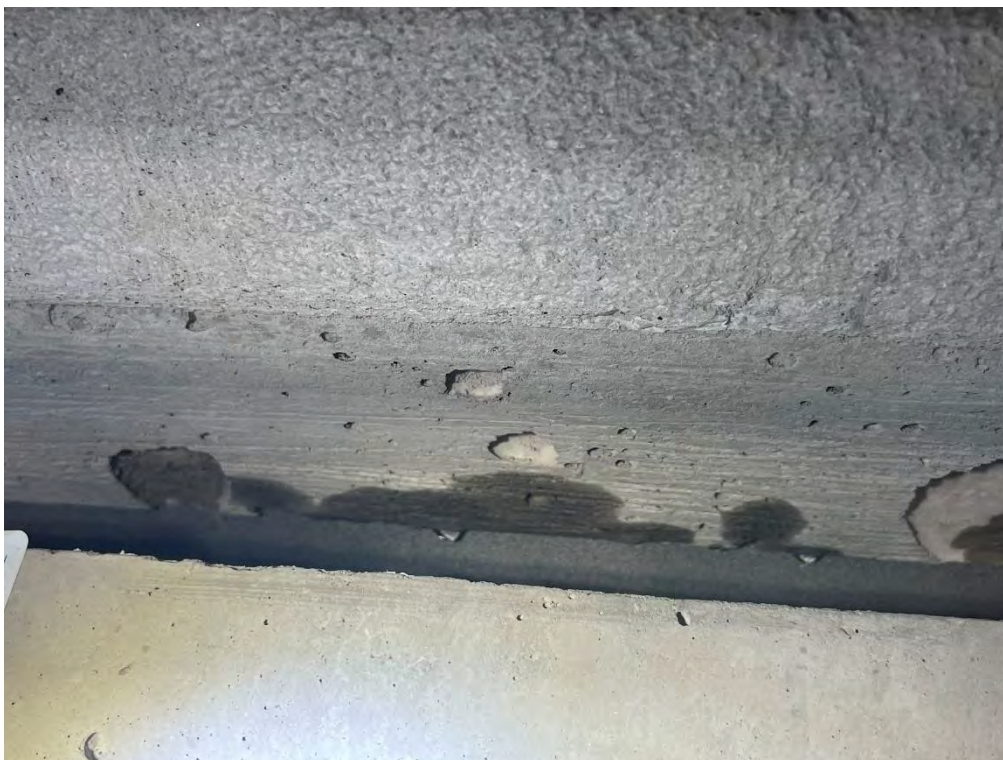
14. Pågående provning (SS-EN 12865:2001) L16. Horisontalfog. Ovankant fogband. Vid 0-300Pa, Steg 4.

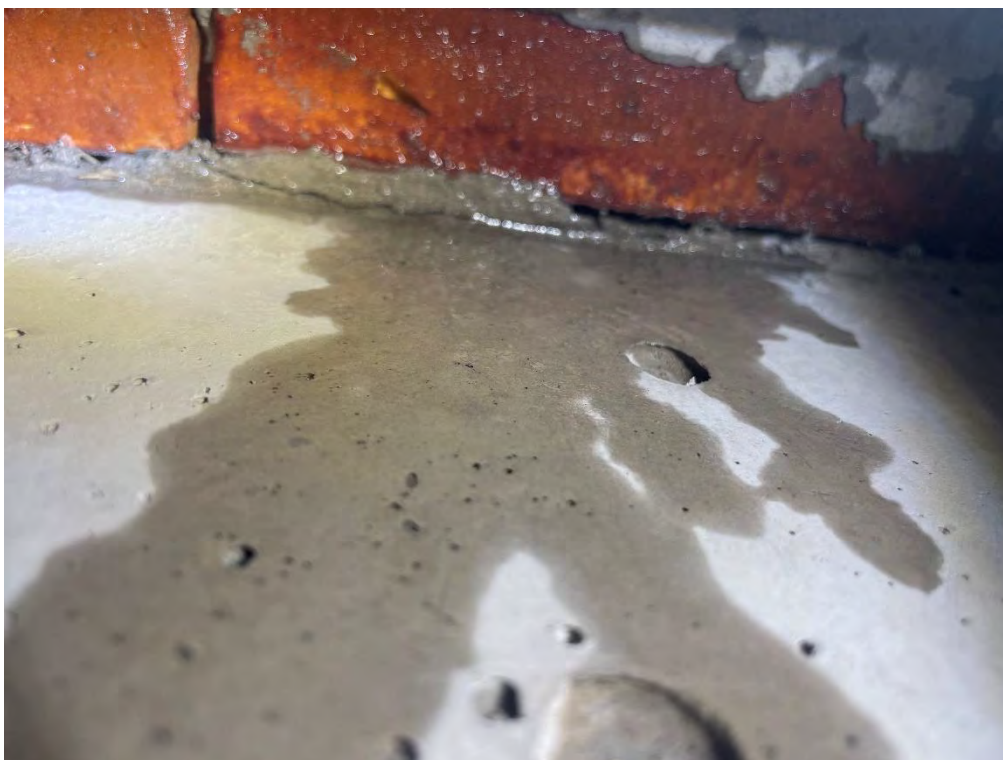
15. Pågående provning (SS-EN 12865:2001) L18. Mellan den yttre betongskivan och isoleringen under fönstret. Vid 0-300Pa, Steg 6.

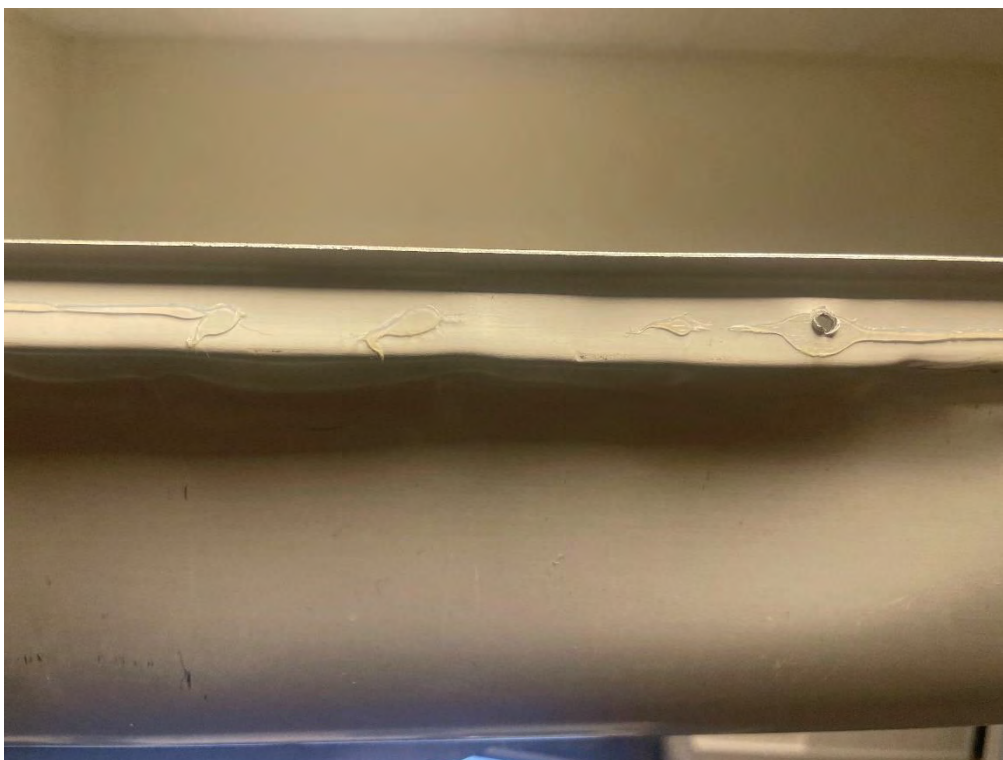
16. Läckagesökning efter provning (SS-EN 12865:2001). Fogsprång på baksida av underbleck.

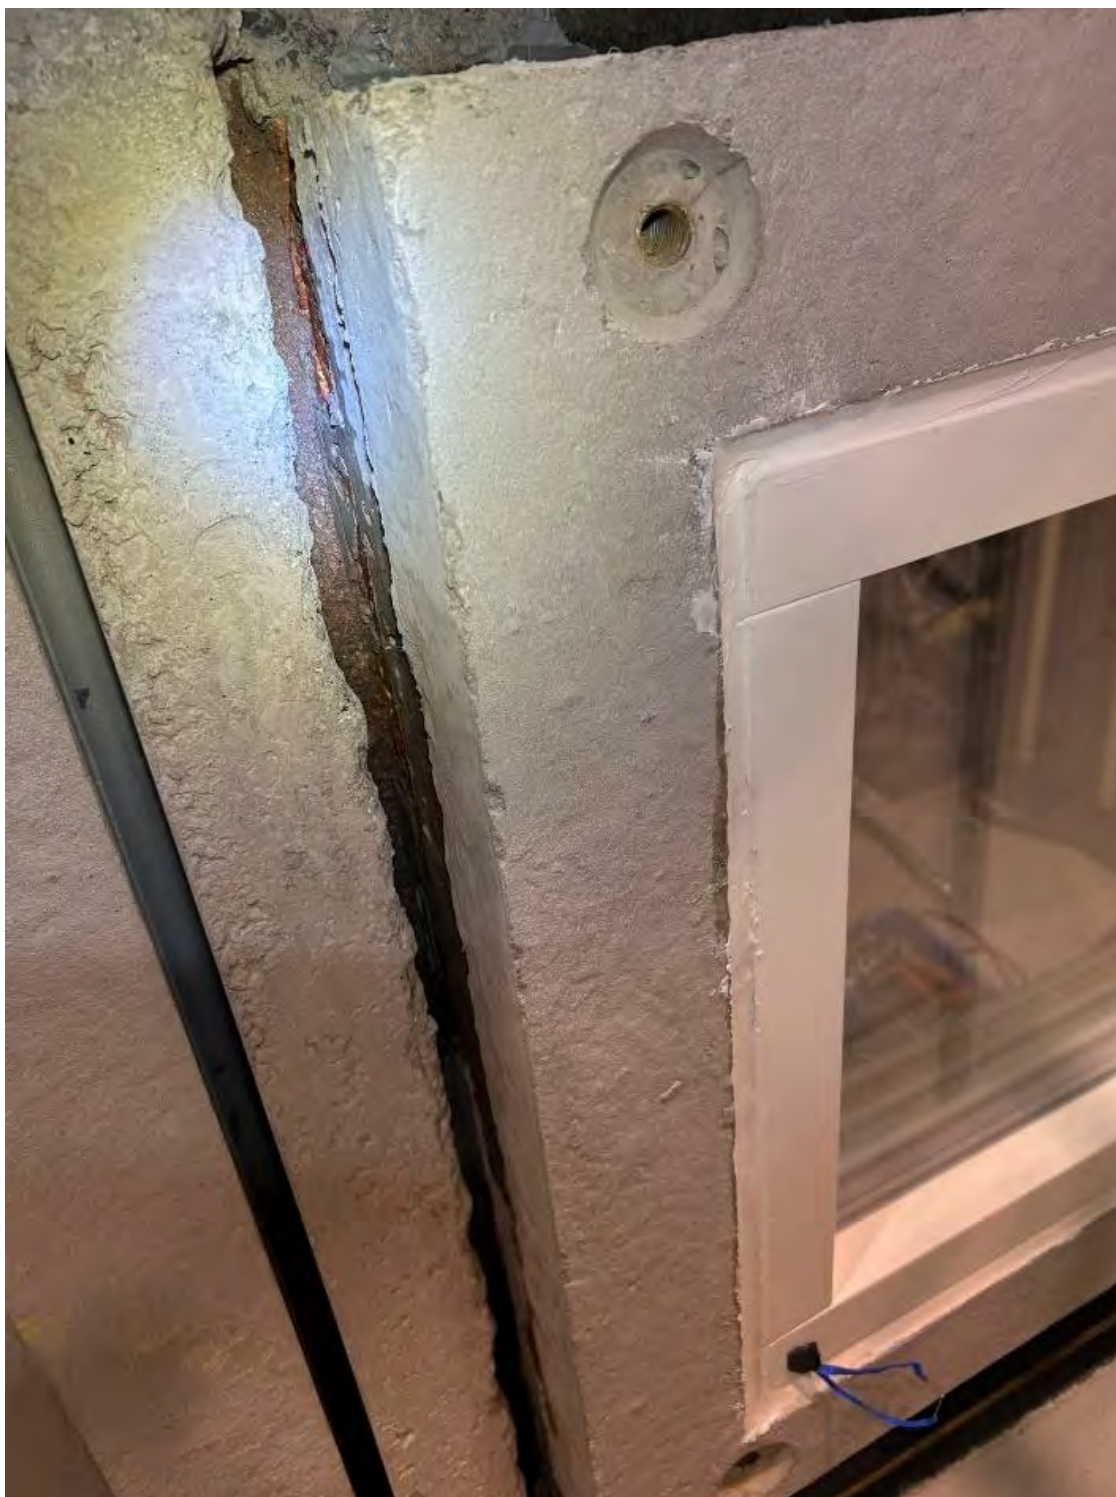
20B. Pågående provning (Indikationsprovning 3.) Vattnet tränger fram vid vardera ände på plastlisten i isoleringen och rann nedåt. Vattnet vandrade närmare insidan när det rann nedåt och samlades på ovankanten av det undre betongelementet. Vatten samlades även på den inre betongskivan.

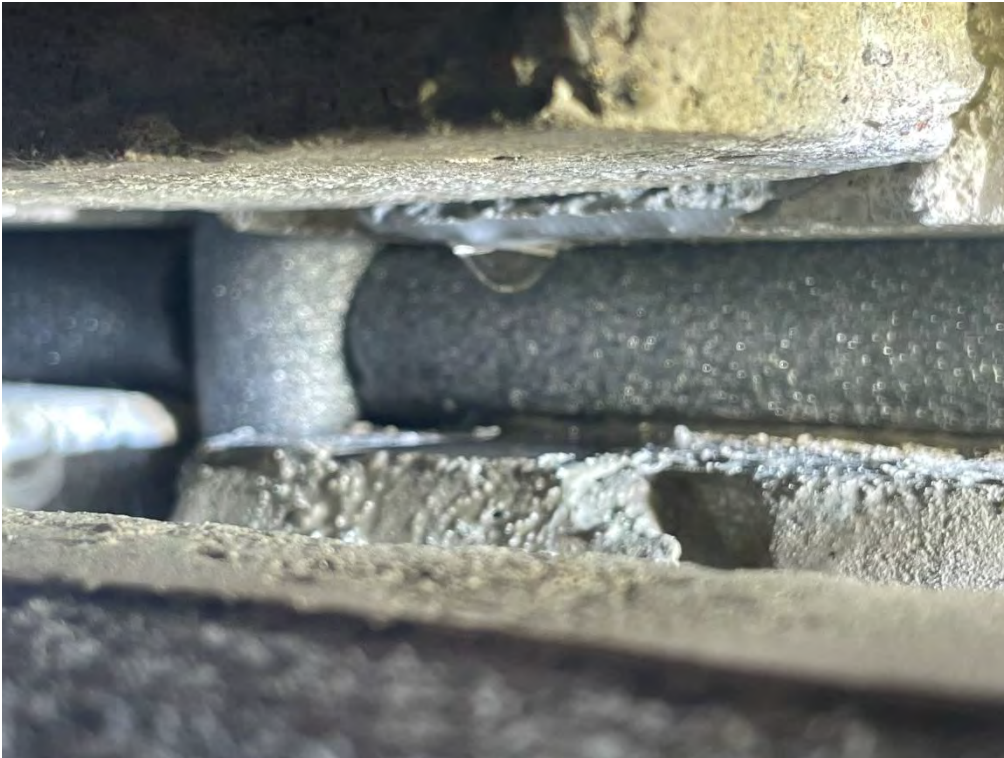
2. Pågående provning (SS-EN 12865:2001) L1. Läckage från genomgående spricka i betongen. (Se bild 3A och 3B). Vid 0Pa, Steg 1.

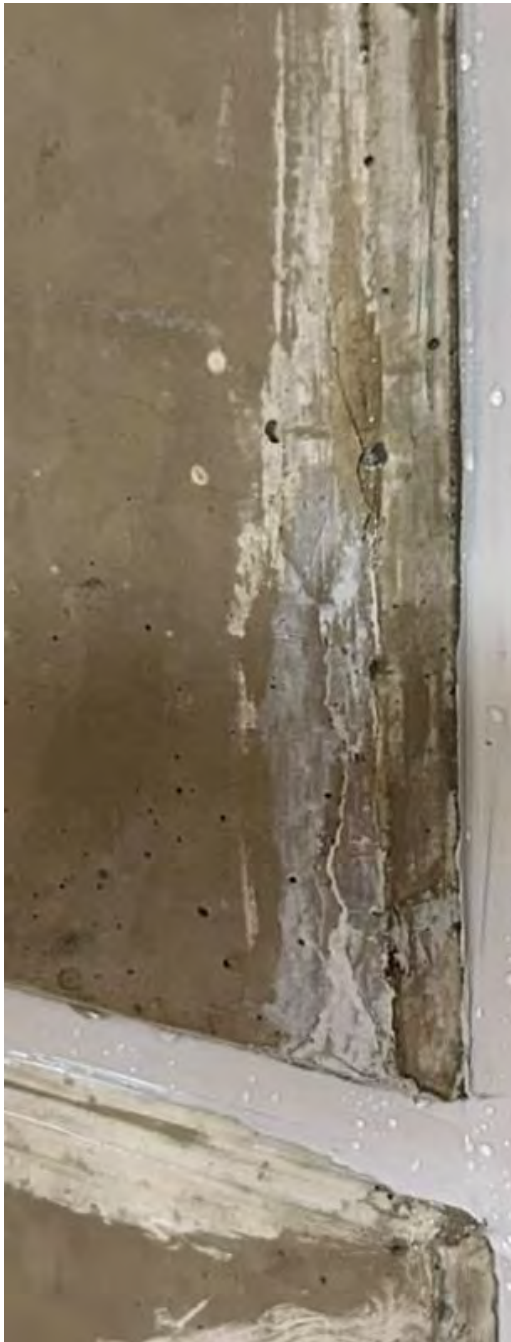
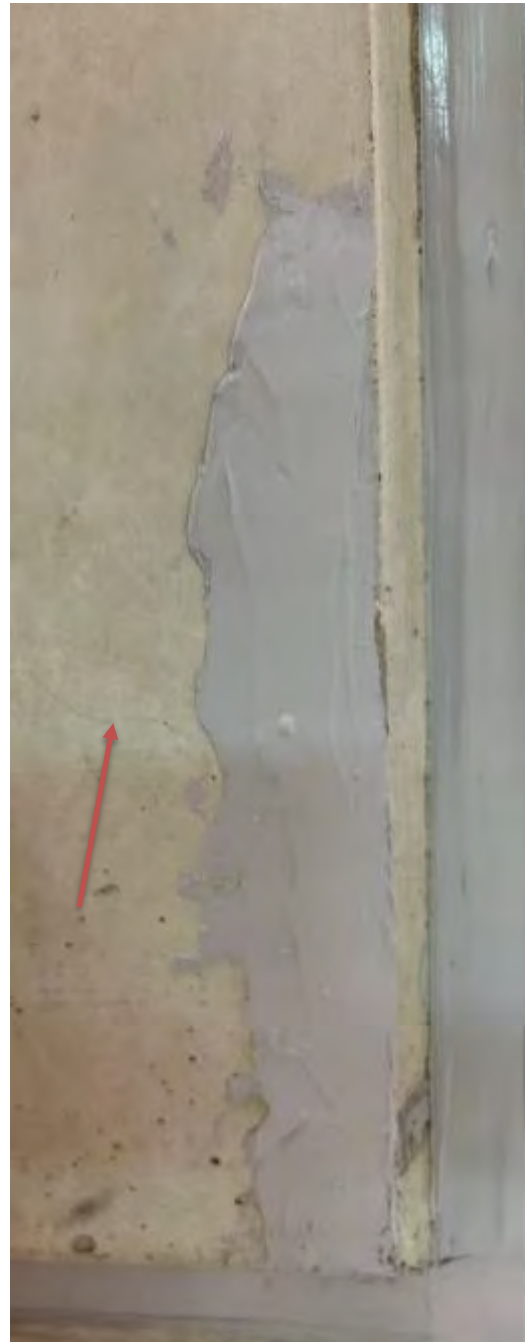
Till vänster. Lagning utförd efter montageskada 3 (se bild 1 i bilag 1).

Till höger. Försegling av ytan vid lagning efter konstaterat inläckage i samband med vattenbegjutning 0Pa, L1. Röd pil visar en spricka i betongen med uppmätt sprickbredd 0,1 mm. Trolig men ej säkerställd uppkomst var i samband med montage och urslag.

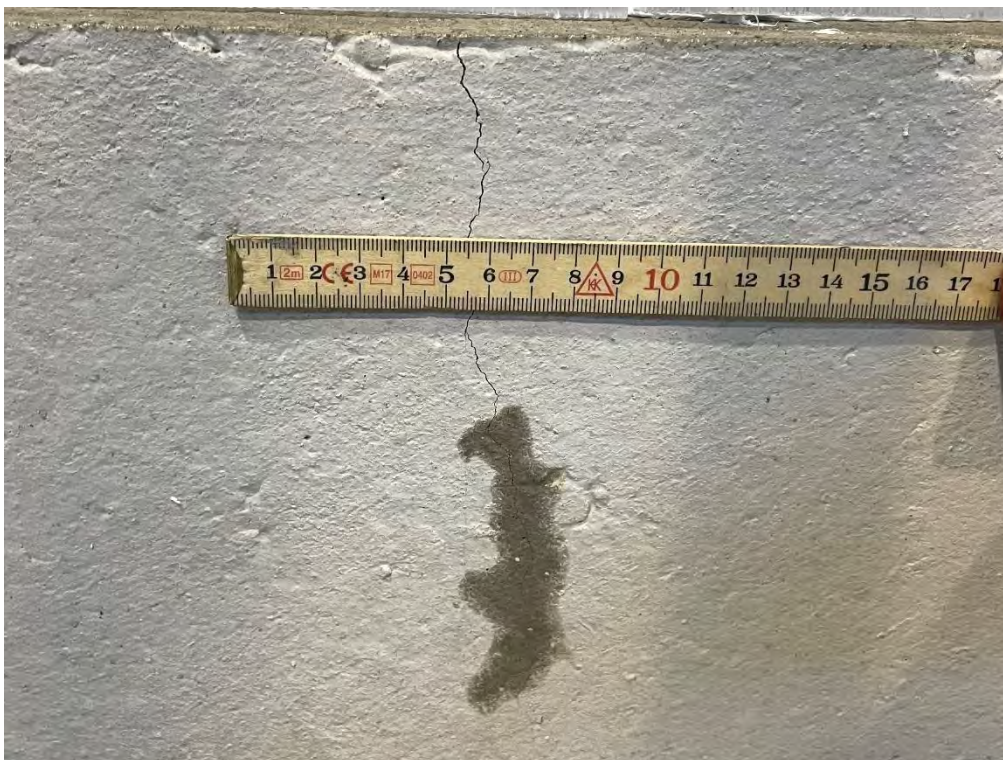
| Tryck [Pa] | Steg | Nr: | Kommentar | Bildhänvisning (se bilaga 1) |
|---|---|---|---|---|
| 0-75 | 2 | L2 | Genomgående spricka i sockeln | Bild 4 och 5 |

4. L2. Pågående provning (SS-EN 12865:2001). Läckage från genomgående spricka i betongen i sockeln. Vid 0-75Pa, Steg 2. Uppmätt sprickbredd var 0,2mm. Sprickan noterades i samband med mottagningskontroll och hade uppkommit före ankomst till RISE.
