# Regntäthet hos prefabricerade betongsandwichväggar och anslutningar - etapp 2 del 2

Guide baserad på laboratorietester av förbättrade lösningar

Lars Olsson, RISE

2025-04-22

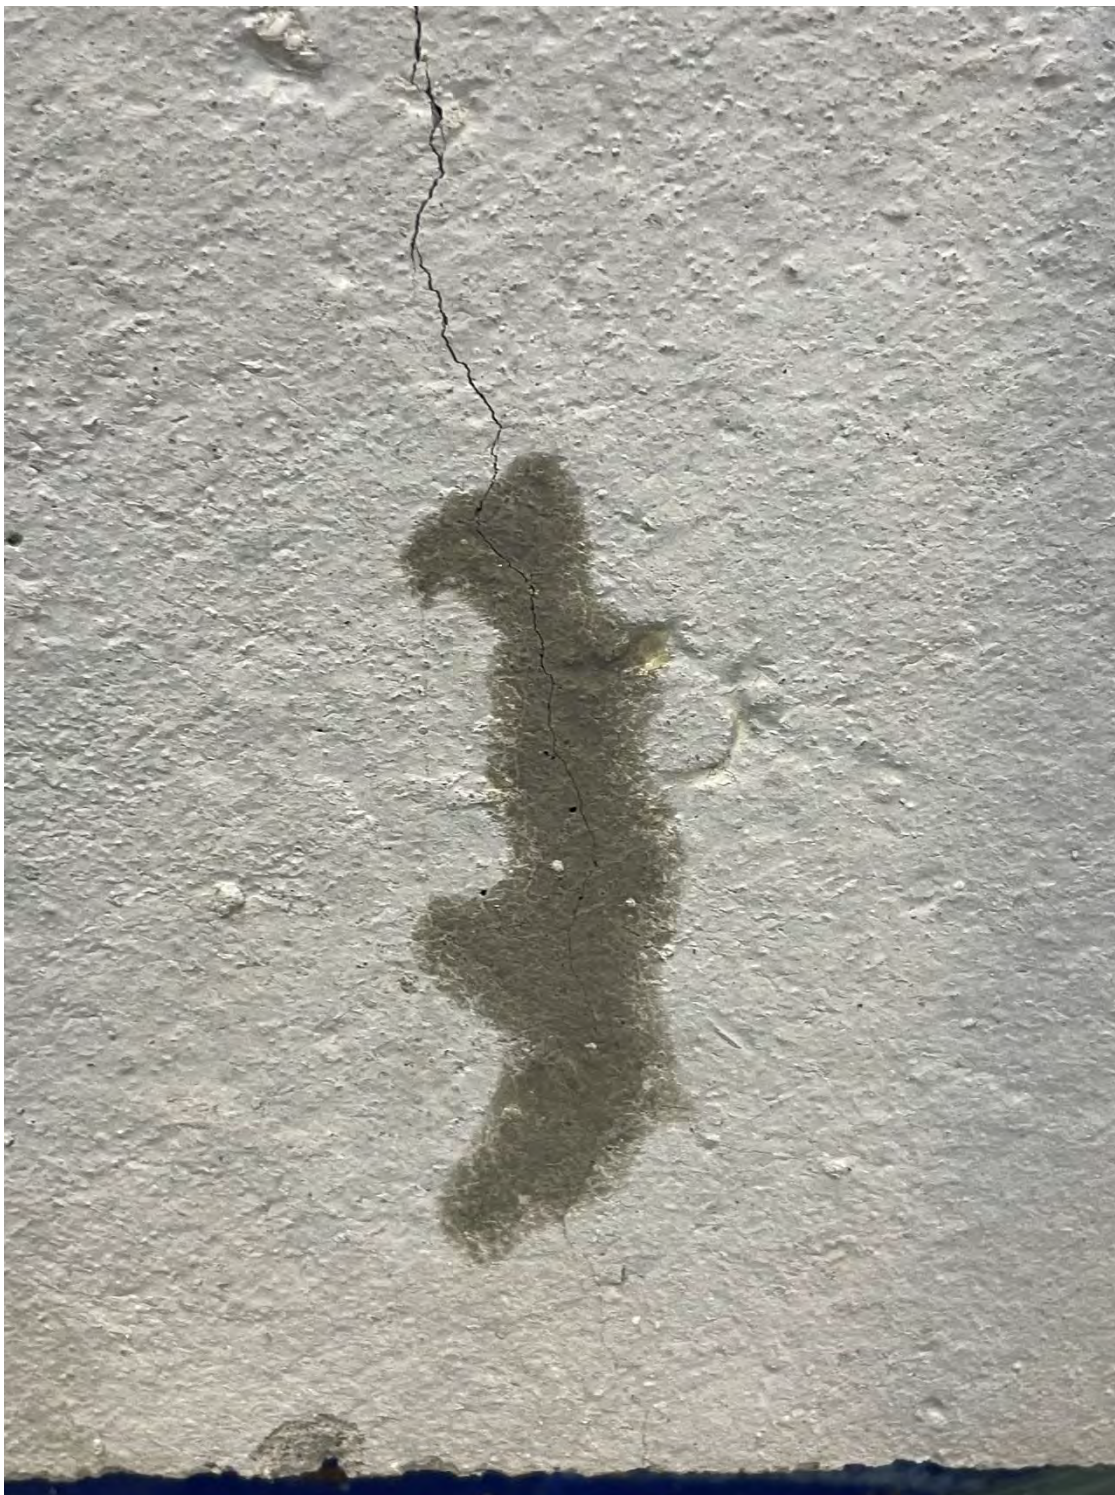
5. Närbild av L2.

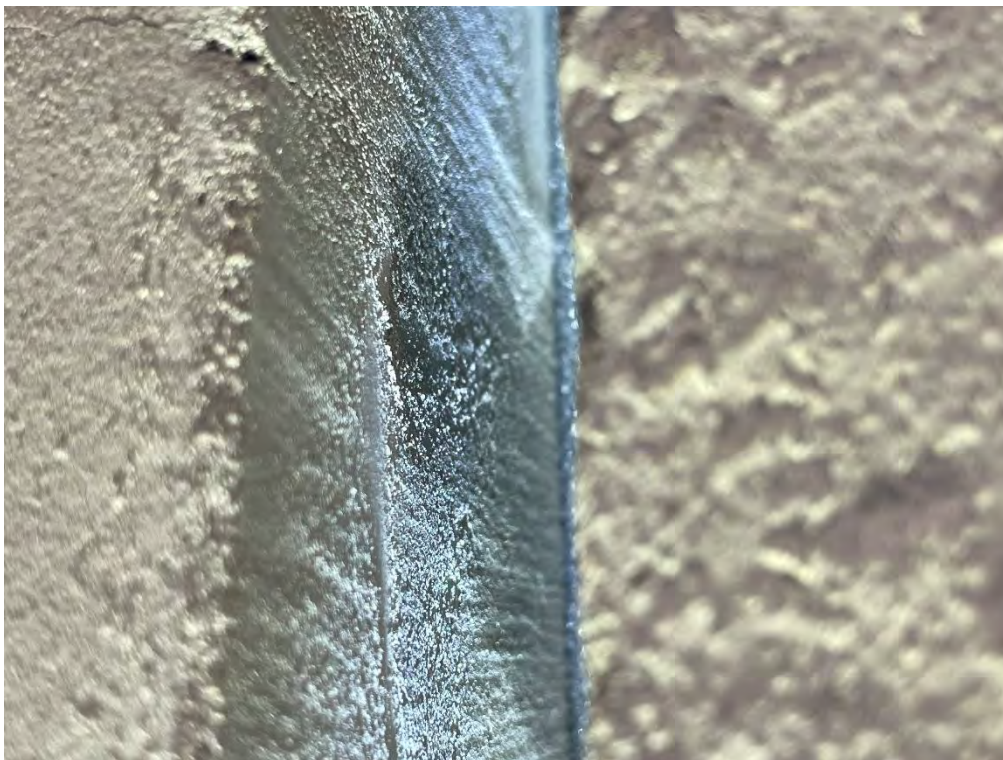
6. Pågående provning (SS-EN 12865:2001) L3. Vertikalfog. Läckage i genomgående spricka i betongen.

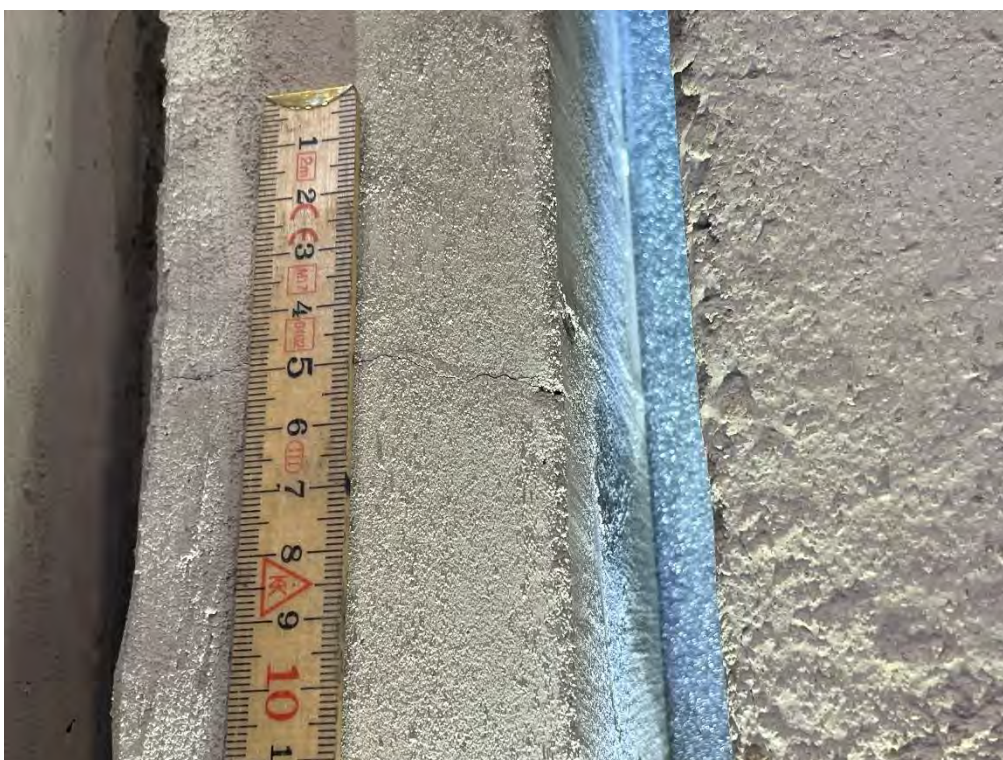
7. Pågående provning (SS-EN 12865:2001) L3. Genomgående spricka. Centimeterstock som storleksjämförelse. Sprickan uppmättes till 0,1-0,15 mm på fasadsida. Sprickan noterades i samband med mottagningskontroll och hade uppkommit före ankomst till RISE.

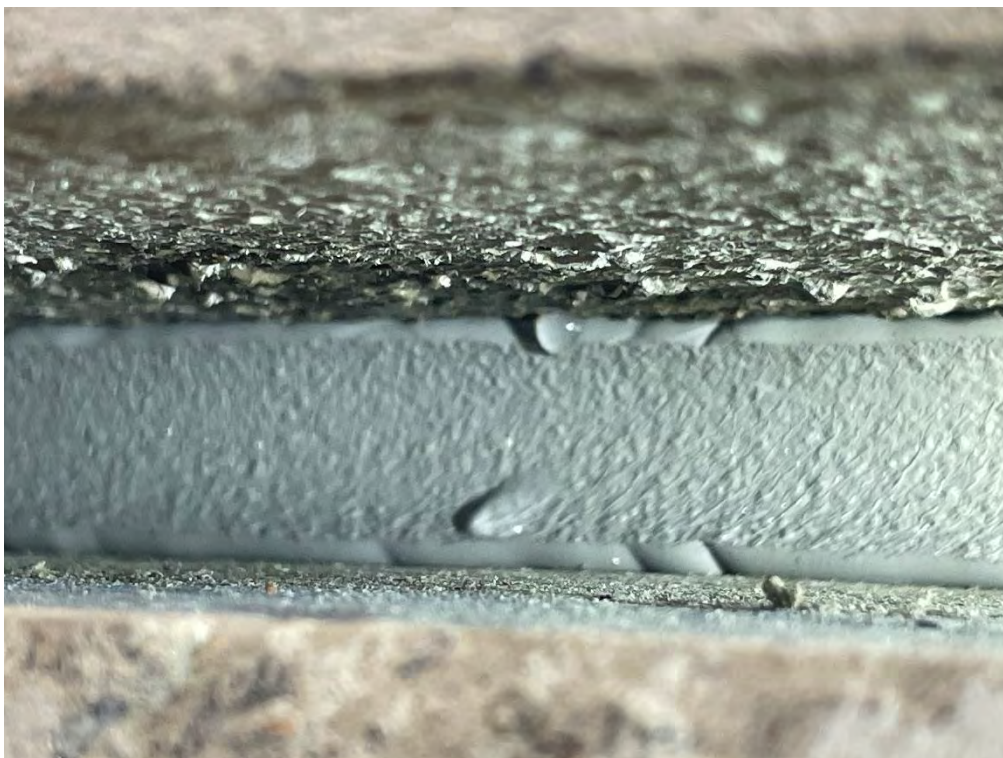
8. Pågående provning (SS-EN 12865:2001) L4. Överkant mjukfog. Vid 0-75Pa, Steg 2. Rå betongyta i överkant där ballasten är synlig.

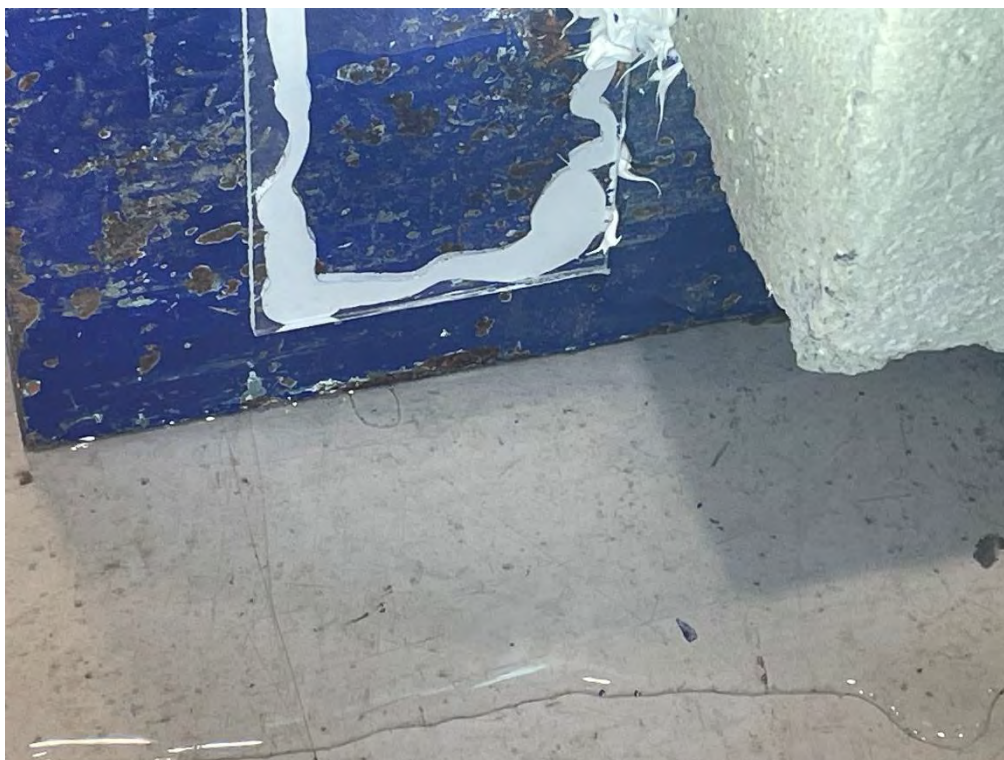
20. Pågående provning (indikationsprovning 2). Inläckage under dränagetest. Vatten rinner bakvägen, tränger fram på insidan. Se även bild 21.

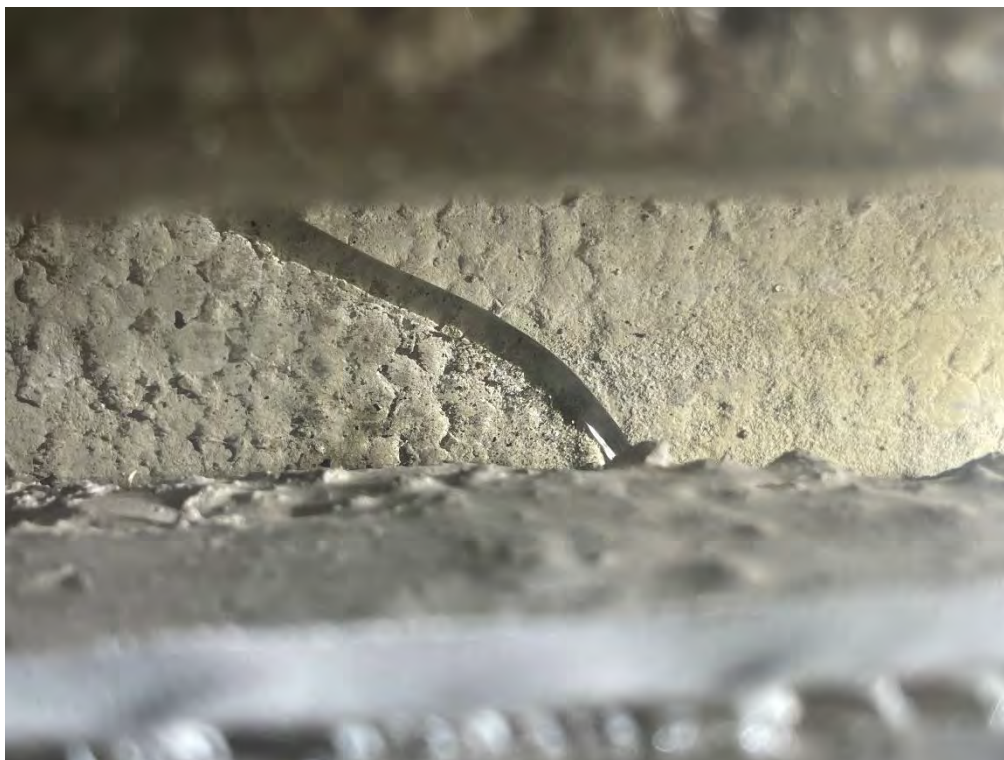
21. Efter avslutad provning (indikationsprovning 2) Stående vatten längs sockelns bakkant som inte kunde dränera ut fullständigt.

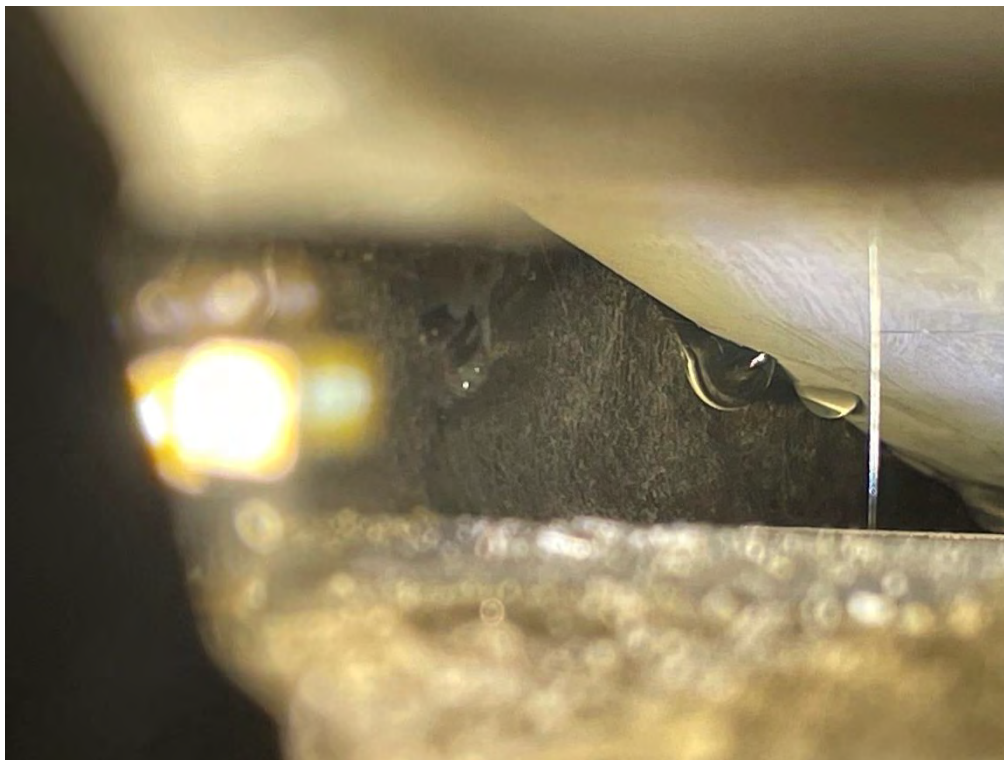
3. Notering 1 (N1) vid steg 1. 0 Pa. Dropp in på sekundärtätning innanför underbleck.

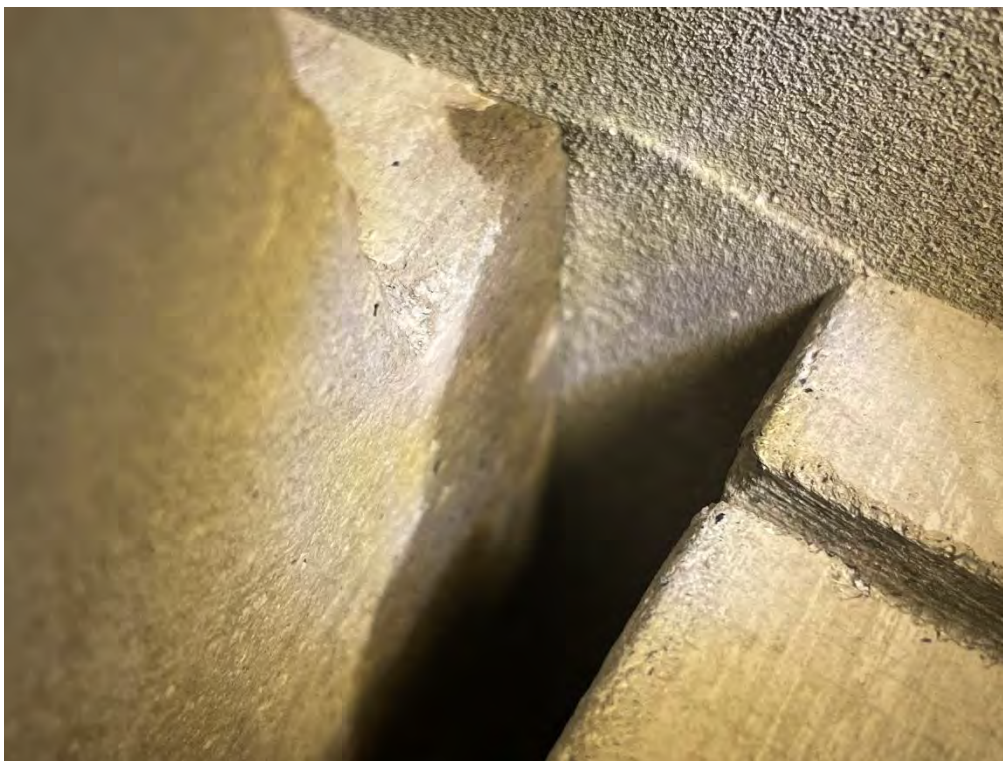
5. Läckage 2 (L2) vid steg 2, 0-75 Pa. Läckage vid fogbandsmöte vid balkong.

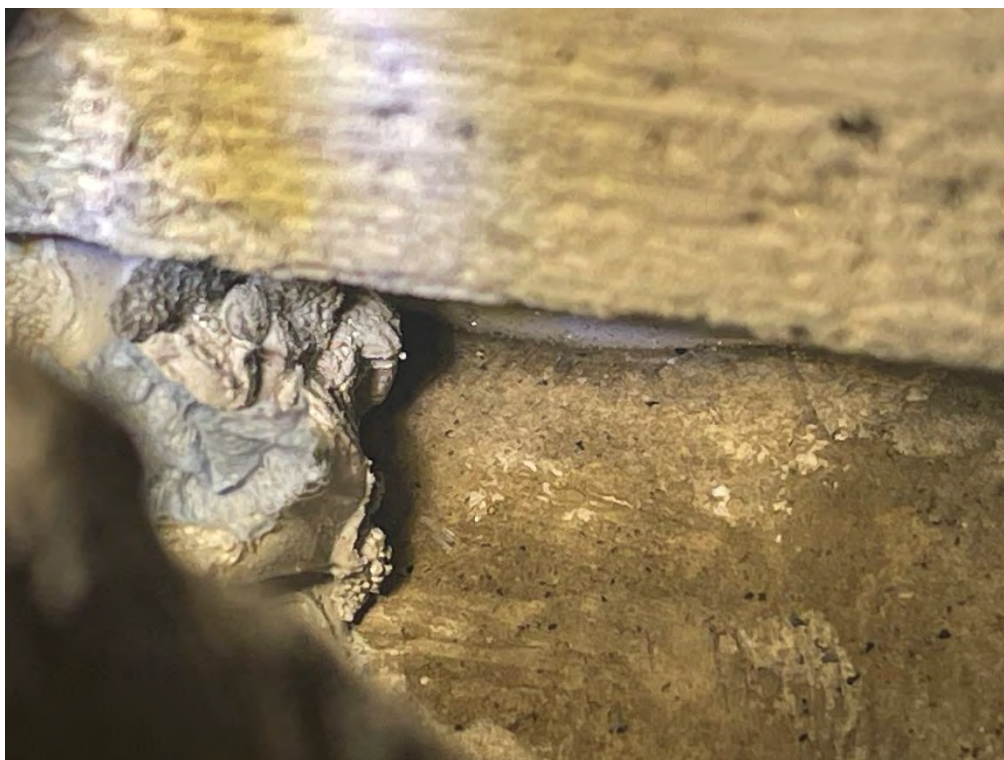
10. Läckage 5 (L5) vid steg 4, 0-300 Pa. Läckage i mötet mellan fog och fogband (väggdel A respektive väggdel D).

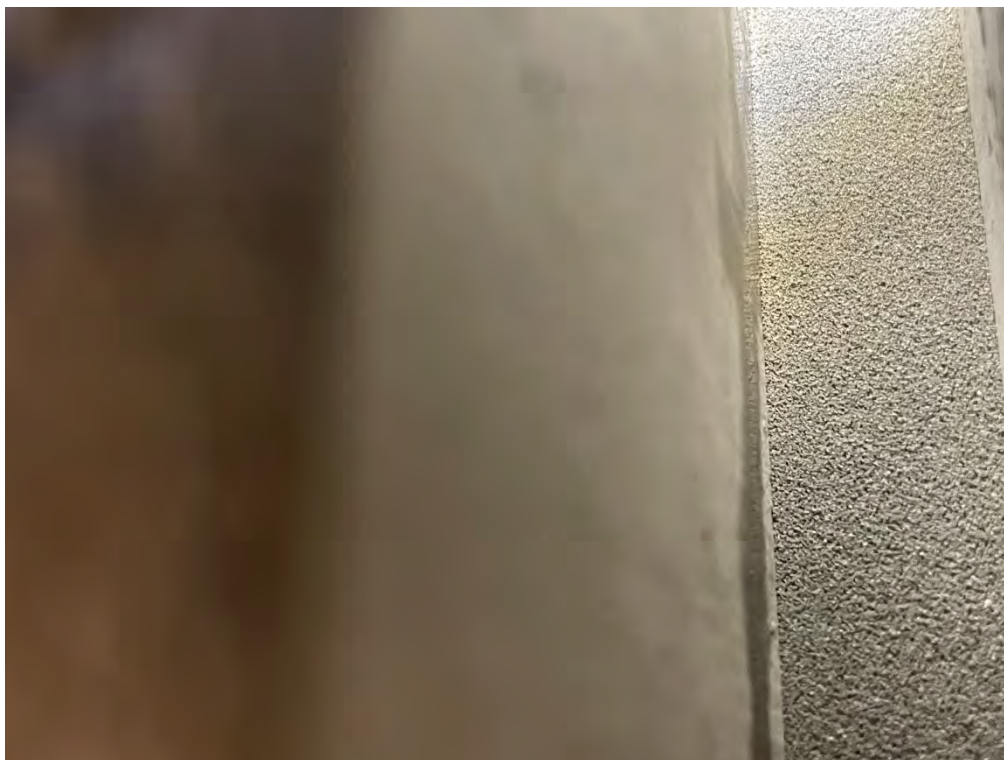
11. Läckage 6 (L6) vid steg 4, 0-300Pa. Läckage i vertikalfog fogband.

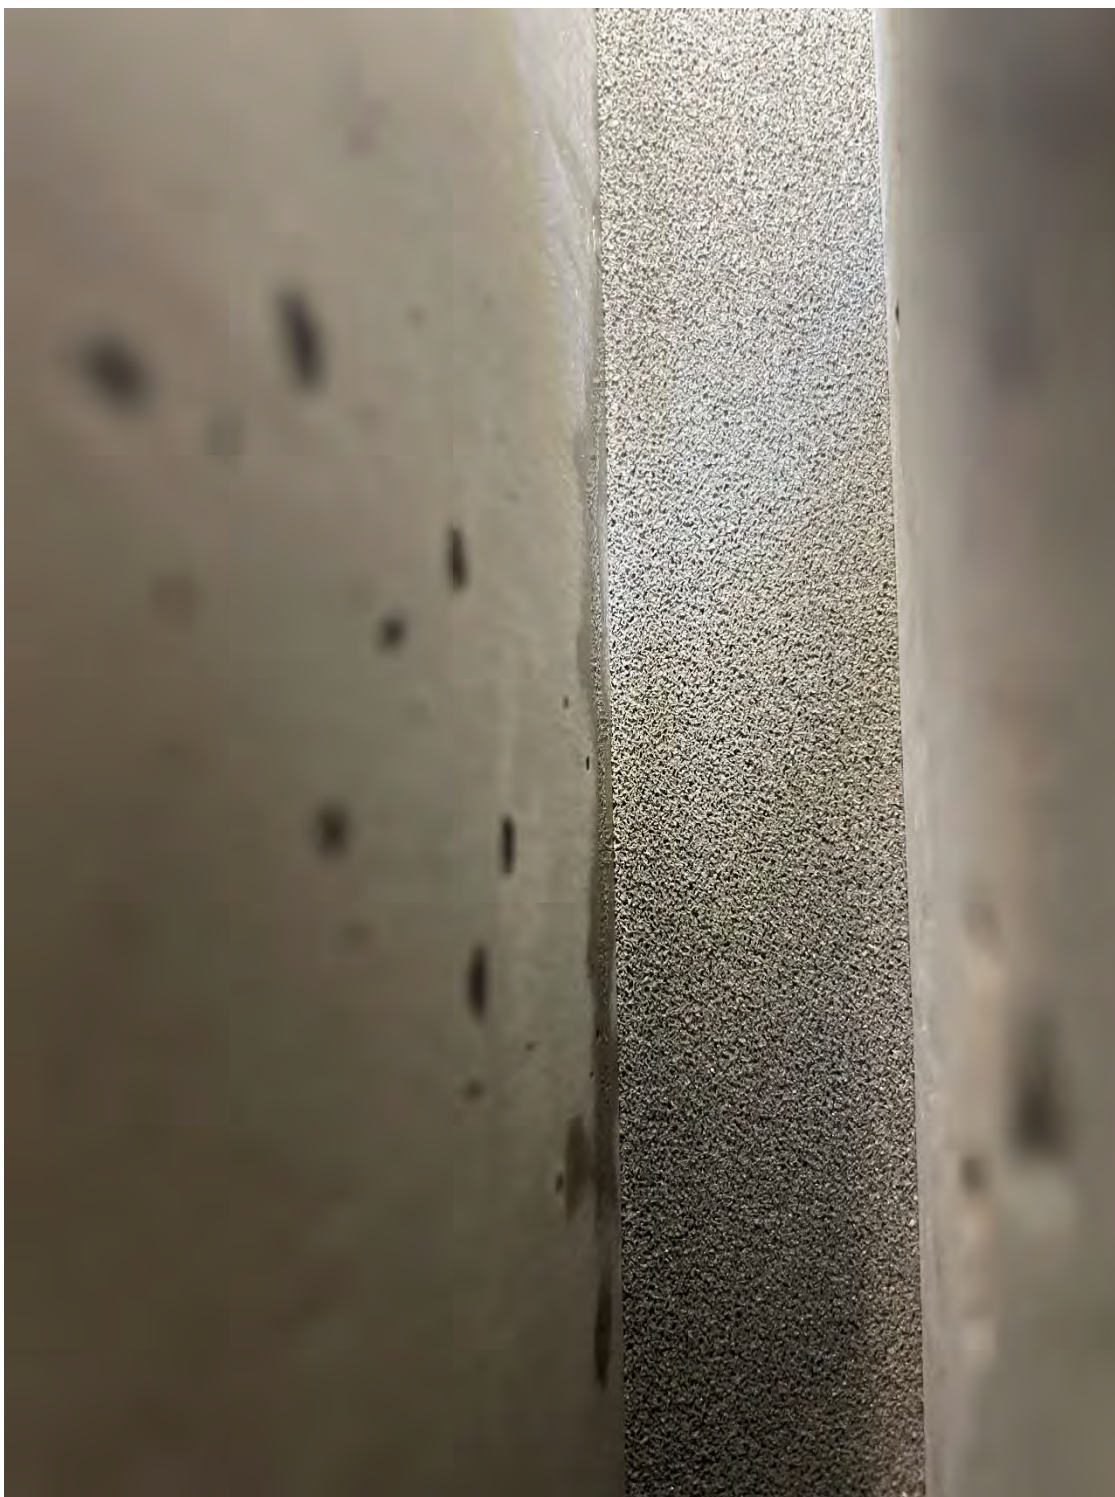
12. Läckage 7 (L7) vid steg 4, 0-300Pa. Läckage i vertikalfog fogband.

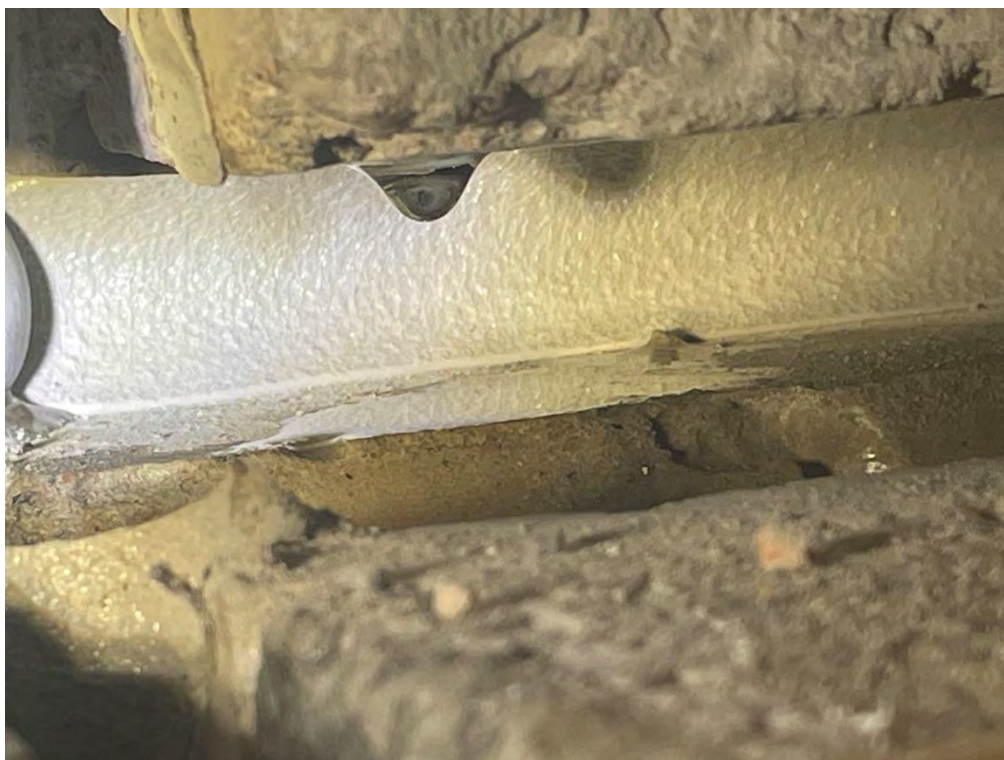
2. Notering 1 (N1) vid 0Pa. Dropp från spricka med lagning i betongen.

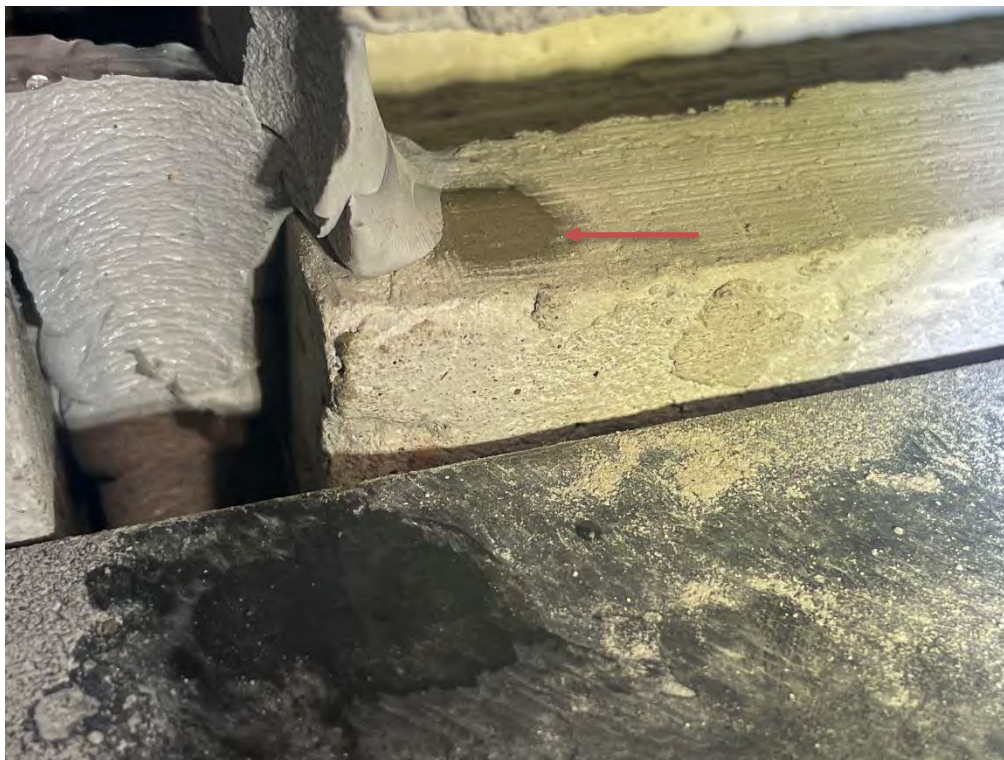
3. Läckage 1 (L1) vid 0-75Pa. Skvätt från TDV-öppning innanför rännan. Se röd pil.

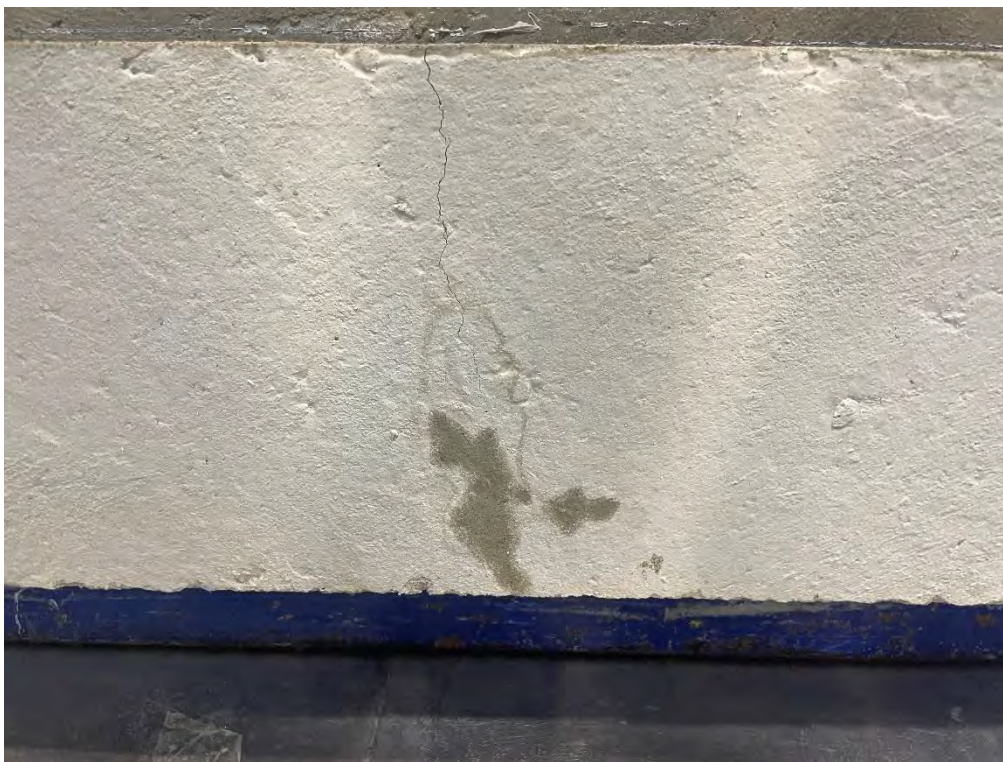
5. Läckage 3 (L3) vid 0-150Pa. Läckage genom spricka i betongsockeln.

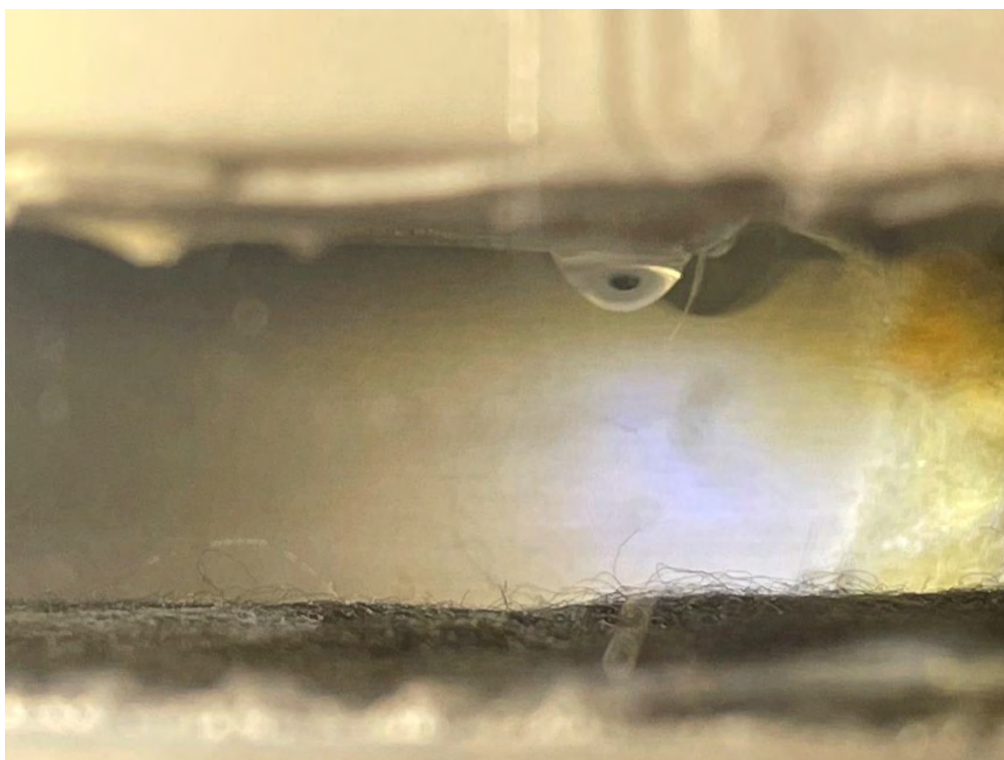
6. Notering 2 (N2) vid 0-150Pa. Vatteninträngning vid utsida fönsterhörn in på sekundärtätning.

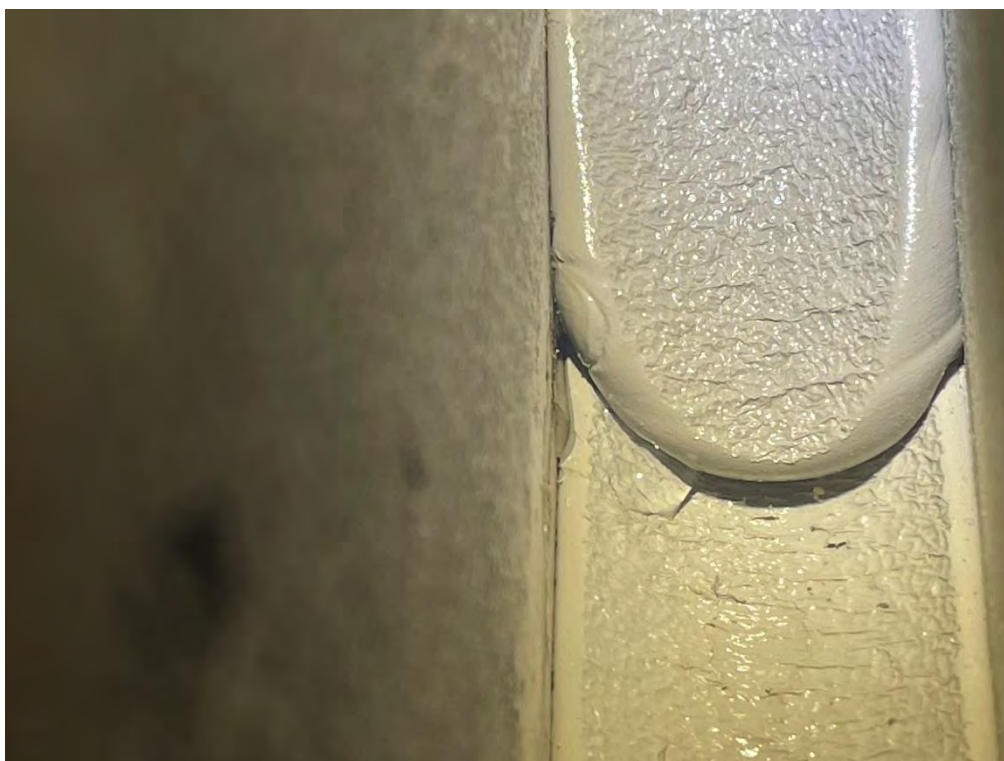
7. Läckage 4 (L4) vid 0-150Pa. Läckage i fogmöte i bakkant av TDV i vertikalskarv.
