# **FUNKTIONELL RENGÖRING AV BULLERREDUCERANDE BELÄGGNINGAR – ETAPP 1**

## **DELRAPPORT**

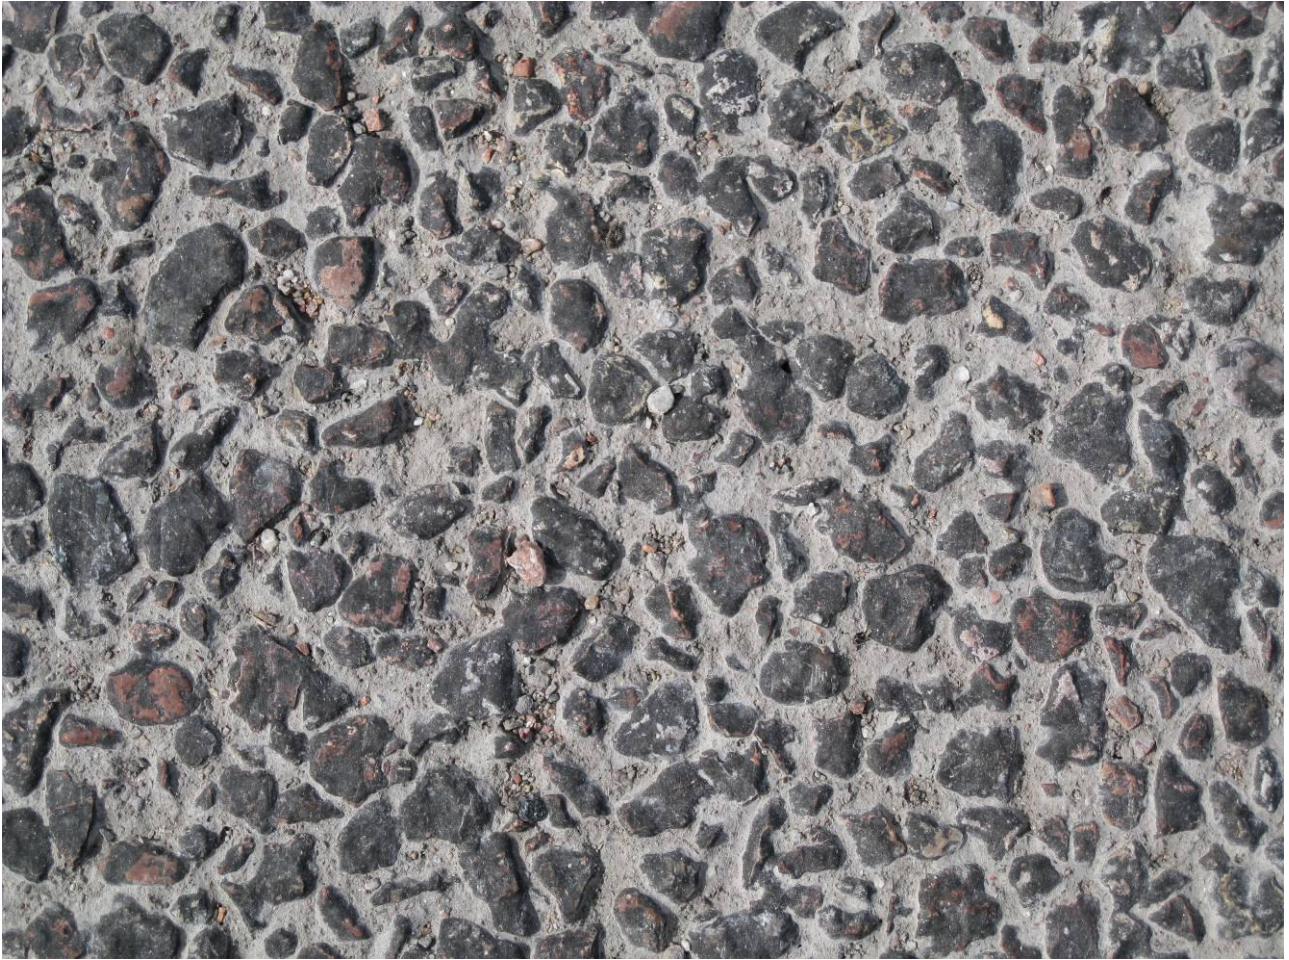
**Figur 5.** Förhållande Kraftigt igensatt beläggning, Väggen E18 Järvastaden, TA9.

Om igensättningen får pågå som i Figur 5 är det mycket krävande om möjligt att återfå en tillfredställande dränering och bullerreduktion. Vad gäller rengöring kan det vara en fördel att vara proaktiv för att säkerställa att inte vägpartiklar ackumuleras så att goda akustiska egenskaper uppnås under belägningens livslängd.

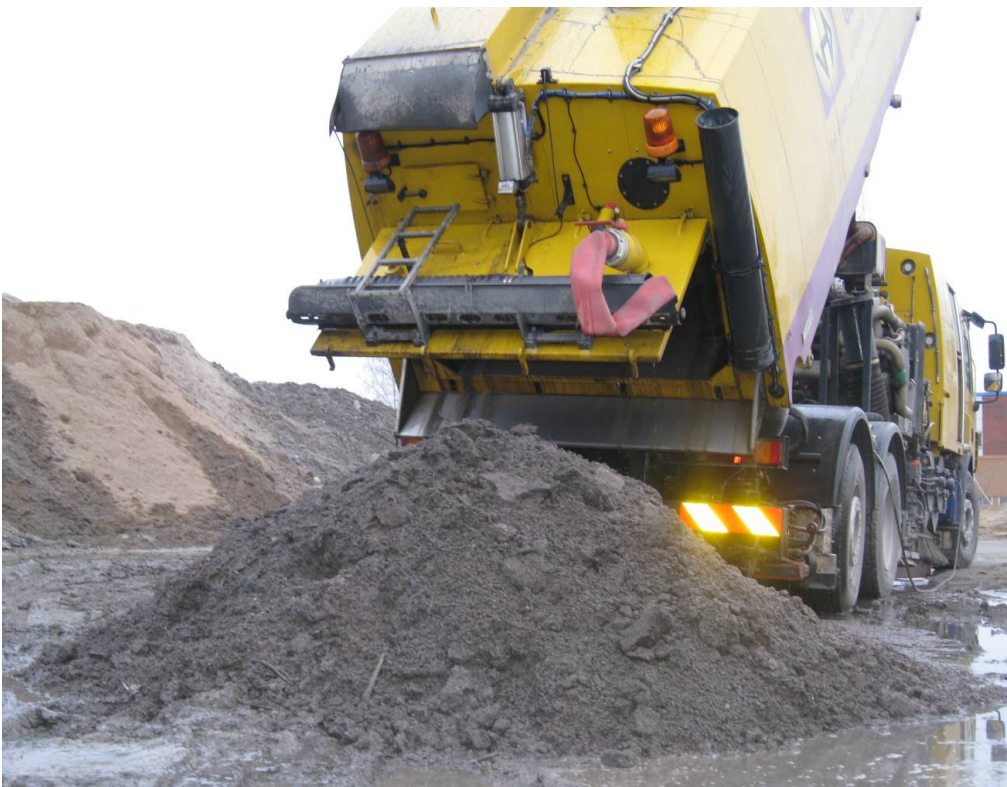
**Figur 17.** 5 ton uppsamlat vägdamm (Holländsk utrustning).

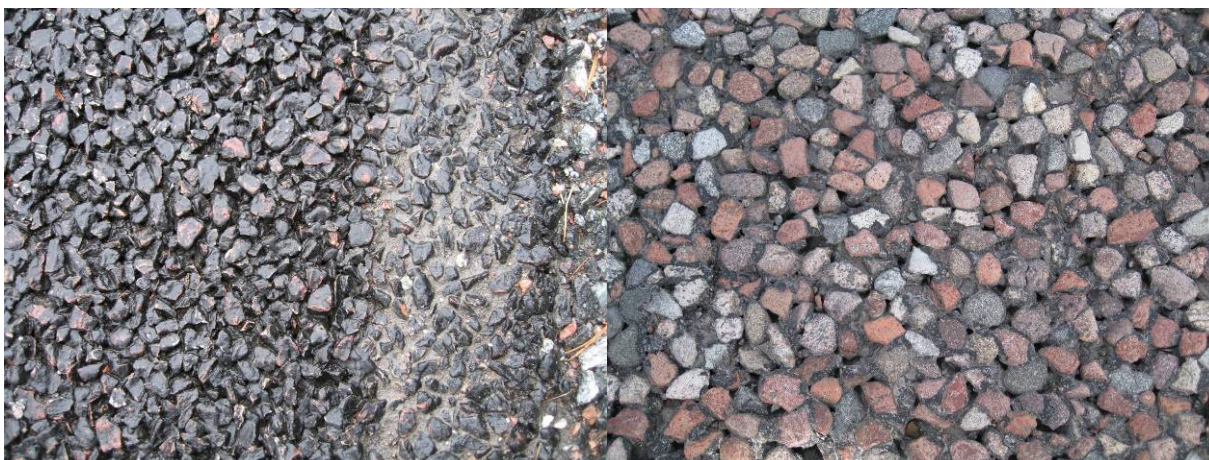
Figur 18 visar ett exempel på effekten av högtrycks tvättning. En klar förbättring kan ses.

**Figur 18.** Visuell effekt av högtryckstvättning.

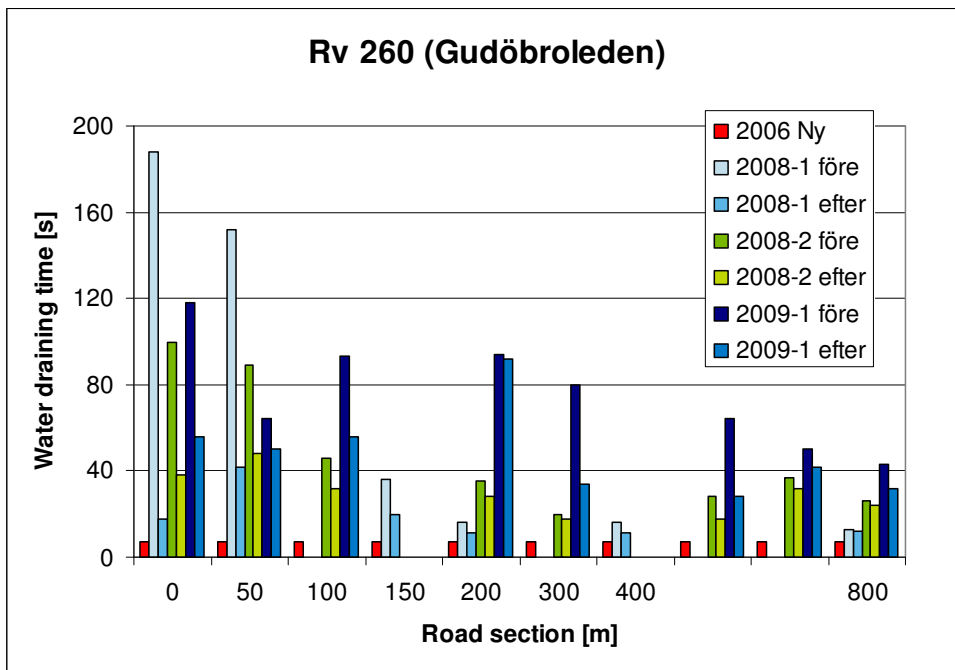
När beläggningsen är ny tar det ca 7 sekunder för vattnet att rinna igenom beläggningsen. När det är igensatt tar det mer än 200 sekunder. Det syns tydligt att båda beläggningsarna har förhöjd grad av igensättning i början av varje sträcka. Detta innebär att man bör lägga på ca 100-150 meter i början av varje sträcka för att ta detta i beaktande. Skillnaden mellan de båda stäckorna som anlades 2006 kan nog förklaras med att det går mer trafik på E18 (Järvastaden) och således alstars mer partiklar som täpper igen beläggningsen.

Figur 19. Visuell effekt av högtryckstvättning.

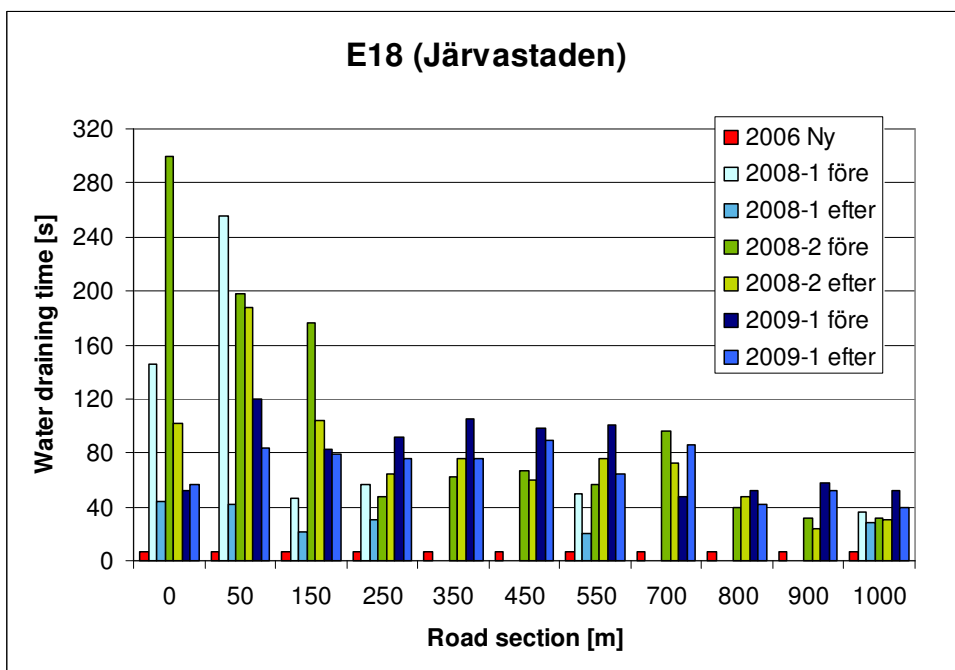
Figur 20. Visuell effekt av högtryckstvättning.

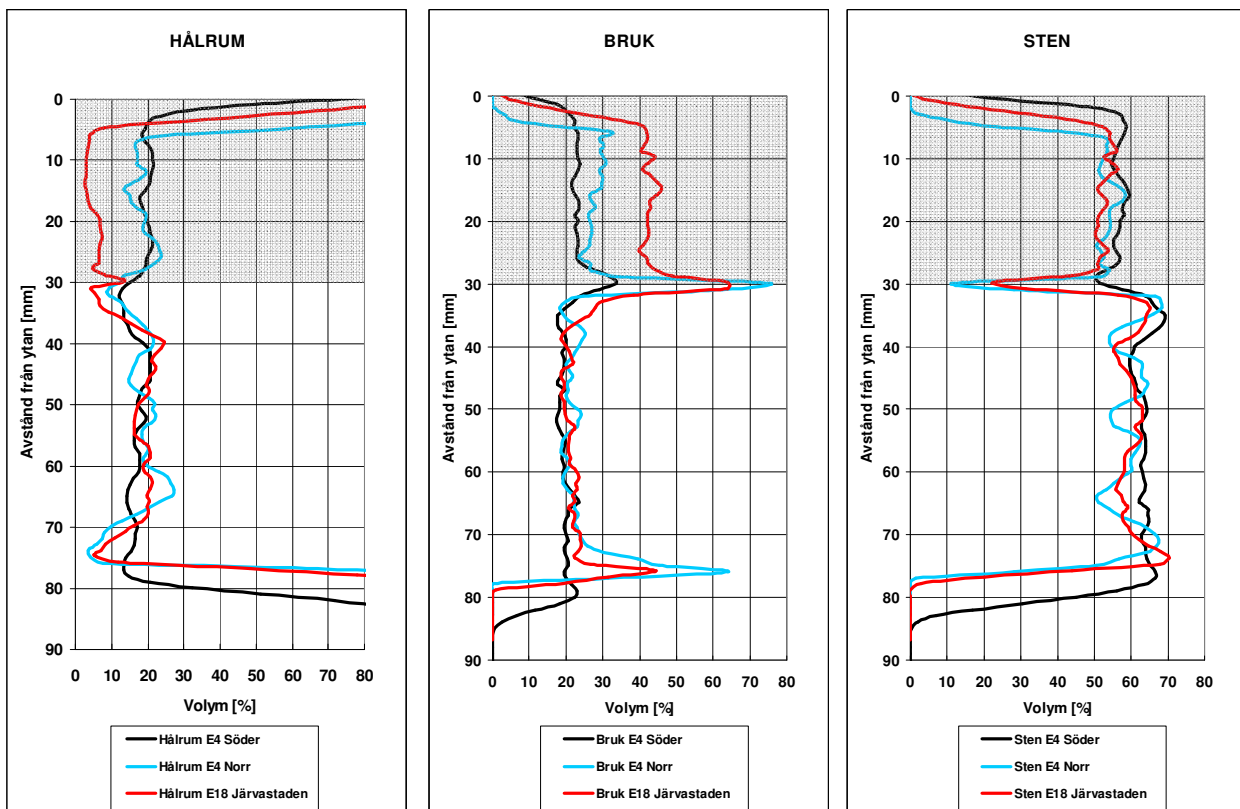
Resultatet av mätningarna visar i Figur 22. Mätningarna indikerar att igensättning i det översta lagret samt i botten har börjat, se figur 23. Hålrums indikerar belägningens hålrums. Bruk är partiklar under 2 mm och sten är partiklar över 2 mm. Det innebär att belägningens partiklar samt igensatta partiklar tolkas som bruk.

**Figur 22.** Resultat av CT-scanning av borrhärdar.

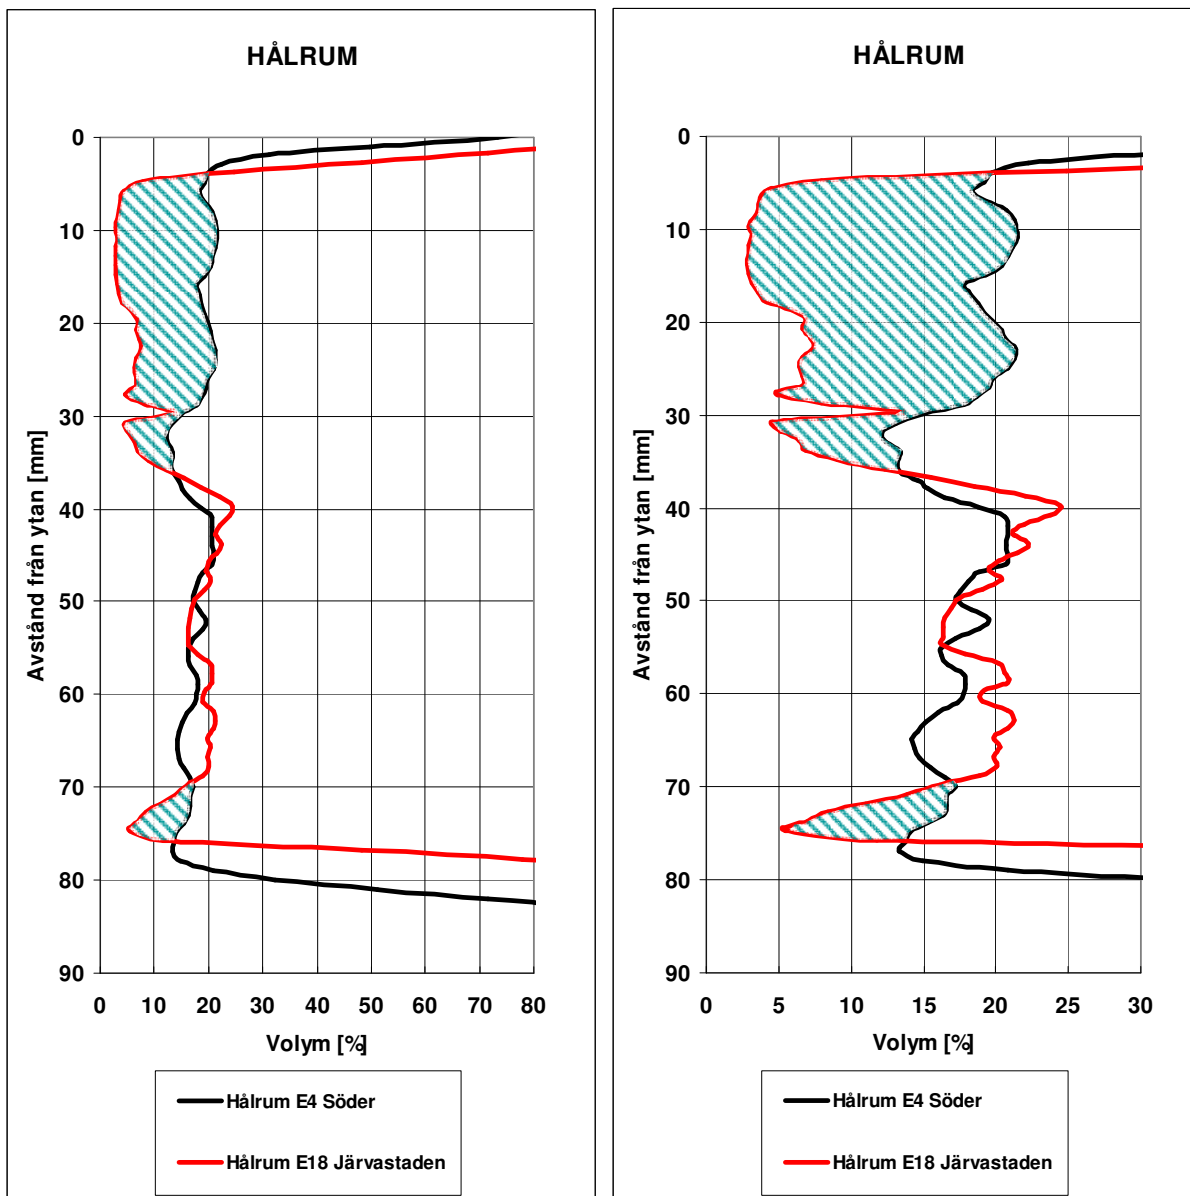
**Figur 23.** Detalj på igensättning i topp och botten.
