Tillståndsbedömning av byggnader med hjälp av förstörande provning av byggnadskomponenter

– kopplingar till brukarnas hälsa
och upplevd innemiljö

ISRN LUTVDG/TVIT--10/7236—SE(80)

Byggnadsfysik
Institutionen för bygg- och miljöteknologi
Lunds tekniska högskola
Lunds universitet
Box 118
221 00 LUND

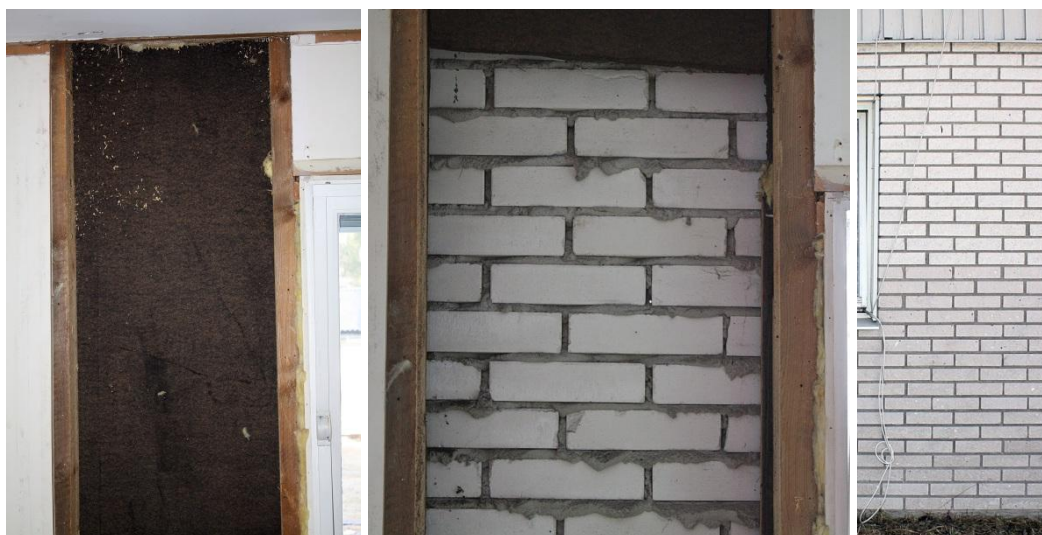
Bakom glasfiberisoleringen finns en asfaltsimpregnerad porös träfiberskiva (Figur 3.1.1.3) som följs av en luftspalt och fasader av kalksandsten. Brukstuggorna är överlag små i detta regelfack, men några hål med dagsljusinsläpp finns i murfogarna. På väggens utsida verkar fogarna vara i acceptabel kondition och ljusinsläppen är svåra att identifiera från denna sida. Det finns dock en tydlig skiftning i stenarnas färg mellan övre och nedre hälften som kan noteras både på denna och första bilden.

Figur 3.1.1.3 - Asfaboard bakom isoleringen och bakom denna kalksandsten med måttliga brukstuggor. Väggens utsida med färgskiftning.

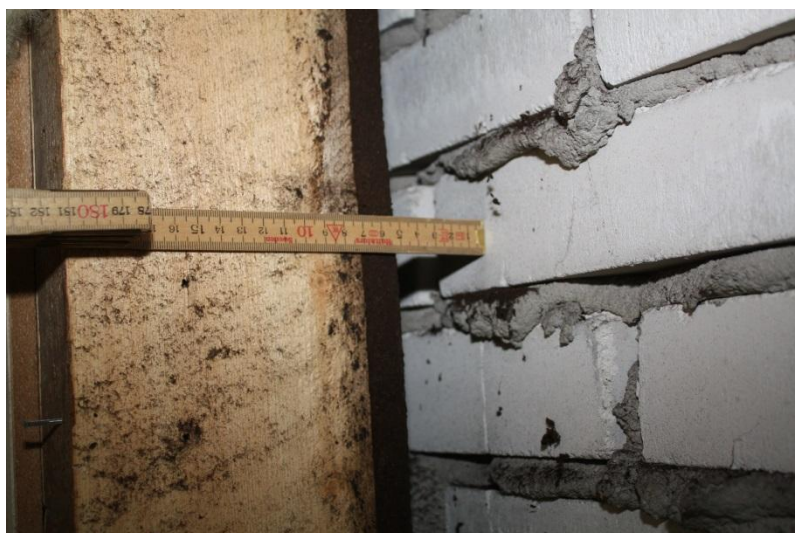
I Figur 3.1.1.4 visas ett snitt genom väggen för att ge en uppfattning om dimensionerna. Luftspalten är i sig fungerande men det saknas öppna stötfogar eller annan ventilering i skalmurskonstruktionen.

Figur 3.1.1.4 - Från väggens utsida: murverk, luftspalt, asfiboard, stående träregel.

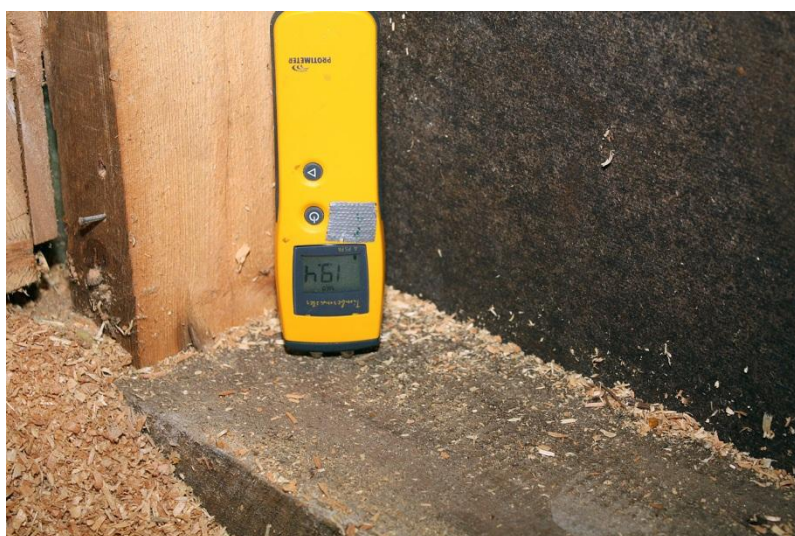
I samband med öppnandet av väggen kontrolleras fuktkvoten i syllens yta. Den impregnerade syllens visar i detta hus en fuktkvot på 19% (Figur 3.1.1.5). Det är det enda anmärkningsvärda värdet i de undersökta syllarna vid öppnandet av väggarna. Bilden visar också det kutterspån som täcker den tjärbestrukna grundplattan.

Figur 3.1.1.5 - Fuktkvotmätning av syll innan asfiboarden avlägsnas.

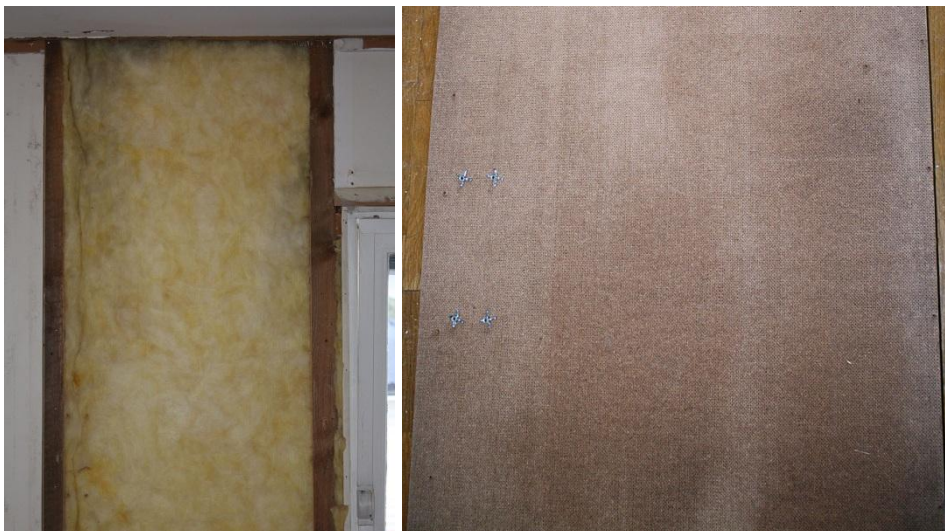
Molly-pluggarna som kan ses i Figur 3.1.1.6 matchas av hål i isolering och träfiberskivans framsida i Figur 3.1.1.1. Det är svårt att visuellt bedöma om den flammiga missfärgningen på träfiberskivan är nedsmutsning, resultat av rinnande vatten eller organisk påväxt.

Figur 3.1.1.6 - Hål efter mollypluggar och skruv syns längst ner till vänster på isoleringen samt till vänster på träfiberskivan.

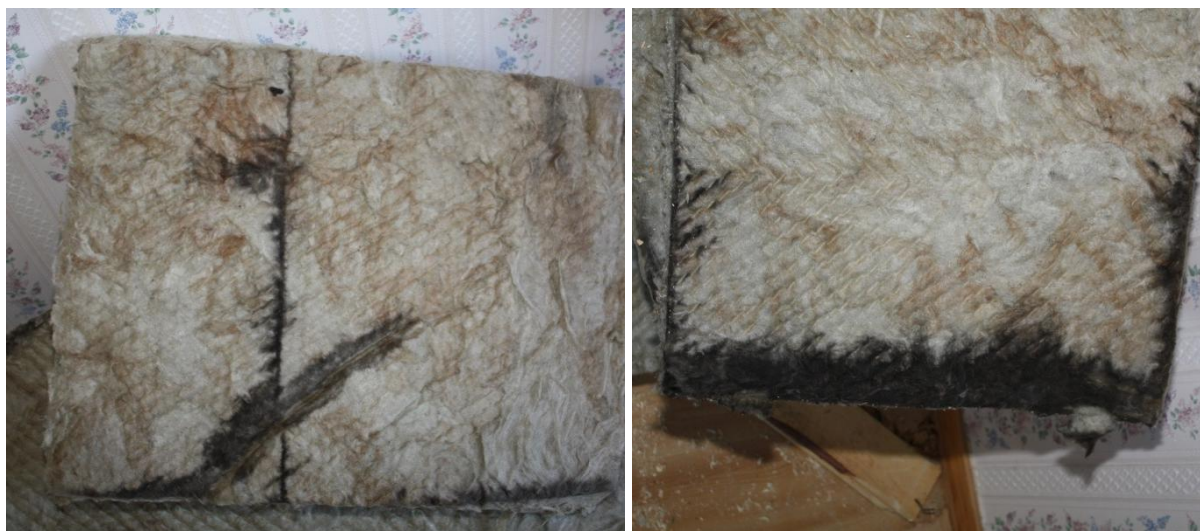
Mineralullens baksida har tydliga spår av nedsmutsning orsakad av luft rörelser längs regel-fackets kanter och skivskarvar. (Figur 3.1.2.5).

Figur 3.1.2.5 - Nedsmutsning av mineralullen syns längs skarvar i asfaboarden och har spridits där utrymme funnits mellan isolering och board.

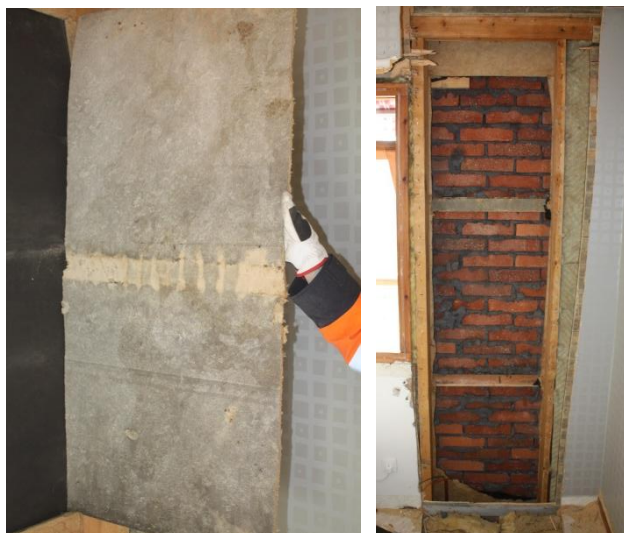
Bakom träfiberskivan finns en asfaltsimpregnerad papp som har infärgat träfiberskivan men denna visar även spår av uppfuktning (Figur 3.1.3.3). Luftspalten avdelas nästan helt av horisontella plankor som även är täckta av bruk och spår av växtdelar (Figur 3.1.3.5).

Figur 3.1.3.3 - Den mjuka träfiberskivans baksida är missfärgad och bakom den finns asfaltsimpregnerad papp och därefter murverk.

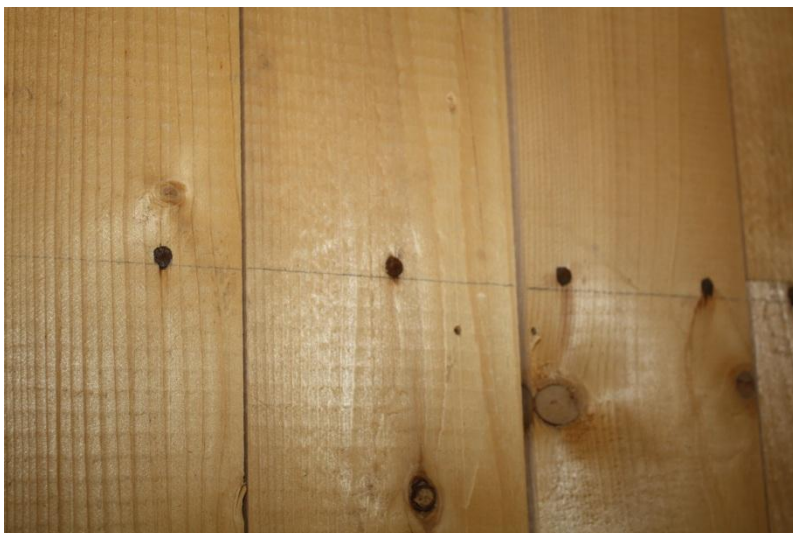
Spikhuvudena i de stående plankorna är rostiga där vi kan se dem. Virket visar däremot inga tecken på fukt. (Figur 3.1.6.4)

Figur 3.1.6.4 - Rostiga spikhuvuden i panelen bakom den invändiga träfiberskivan.

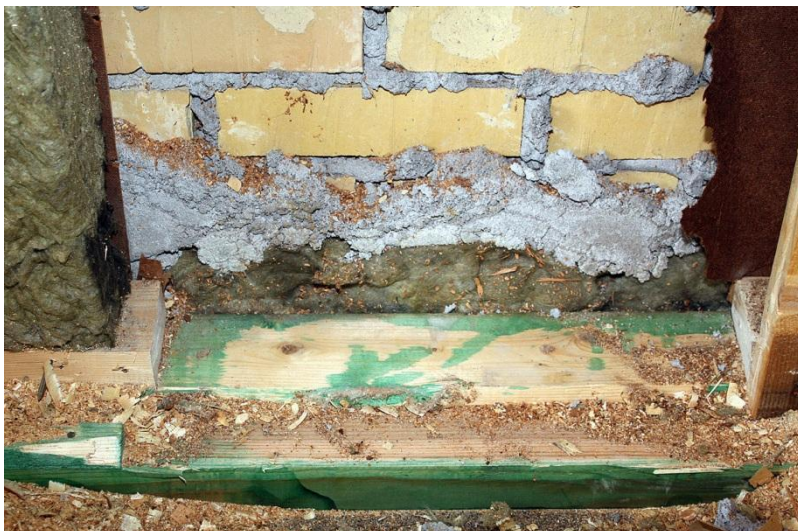
Figur 3.1.6.5 – Nedre delen av den yttre luftspalten är igensatt med isolering och bruk.

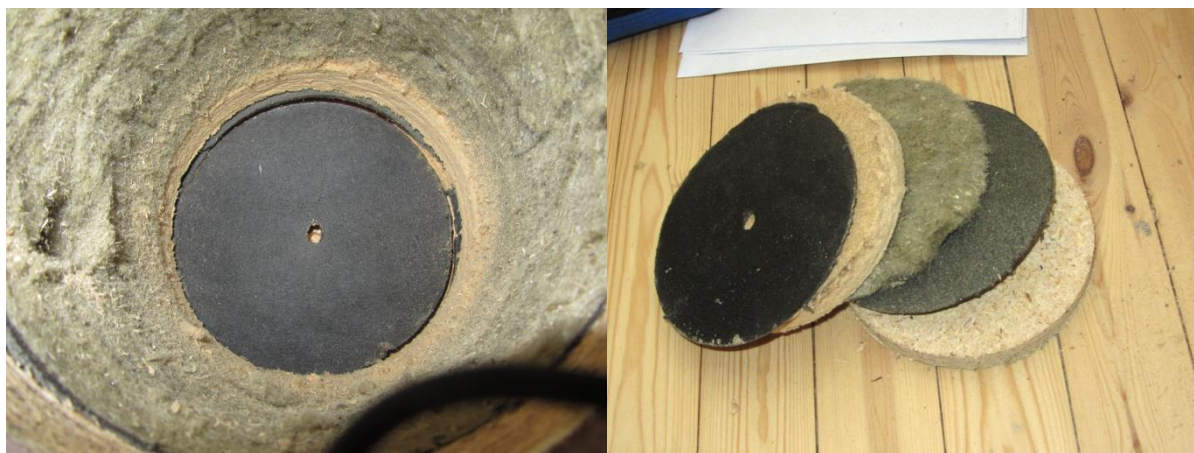
Provtagning i yttersponten visade en fuktkvot på 7% vilket är lågt i trä. Isoleringen i detta snitt fyllde väl ut utrymmet. Förhydningspapp fanns både vid in och utsida.

Figur 3.1.9.4 – Provtagning i vägg i sovrum i nordväst. Uppmätt fuktkvot 7% i ytterspont.

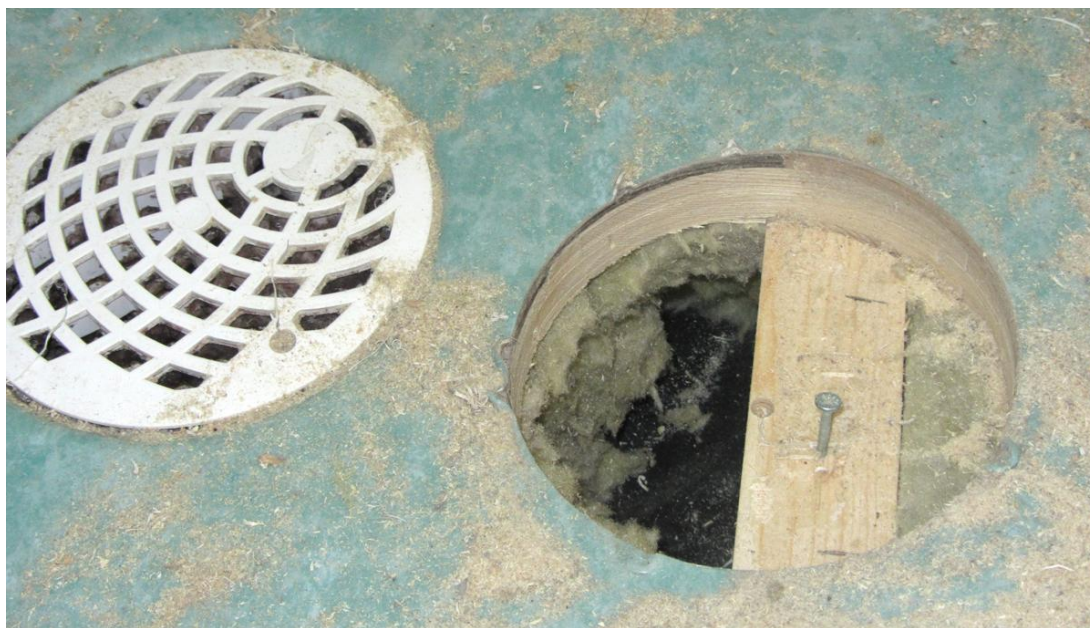
Figur 3.1.9.5 – Golvbrunn i våtrum. Uppmätt fuktkvot i golvregel 6%.

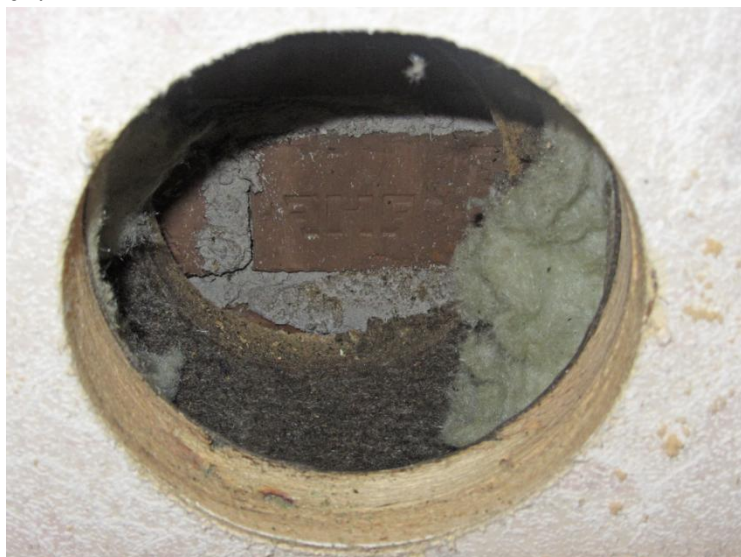
Figur 3.1.10.4 – Provtagning i underkant i yttervägg i sovrum mot nordöst. Uppmätt fuktkvot i syll var 8% och i ytterspont 9%.

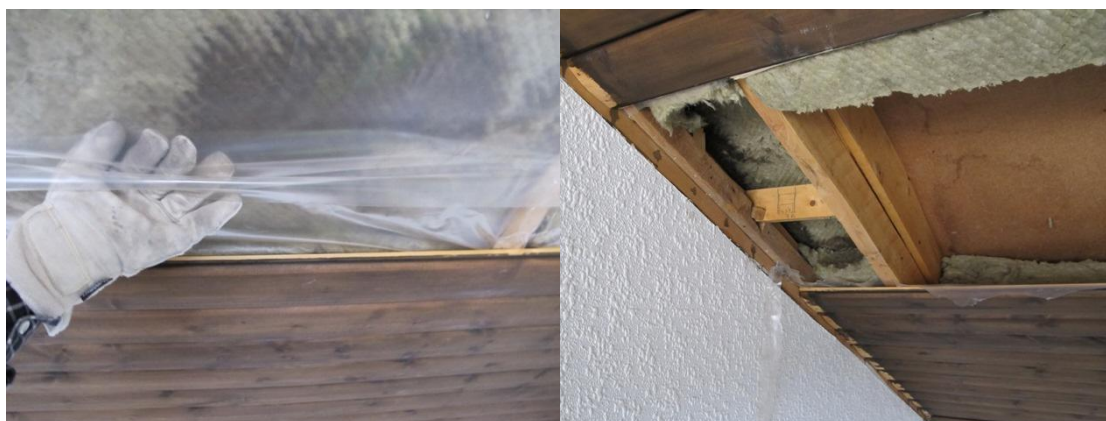
Figur 3.1.11.5 – Parallelltak där glipan i plastfolien syns tydligt.

I detta hus fanns det spår av fuktskador vid innerväggarna samt på flera ställen där plastfolien varit otät pga. glipor. Trätytor och isolering var synbart skadade. Mögelindex för takstol och hård träfiberskiva var också högt (3) men dock inte maxvärdet (4).

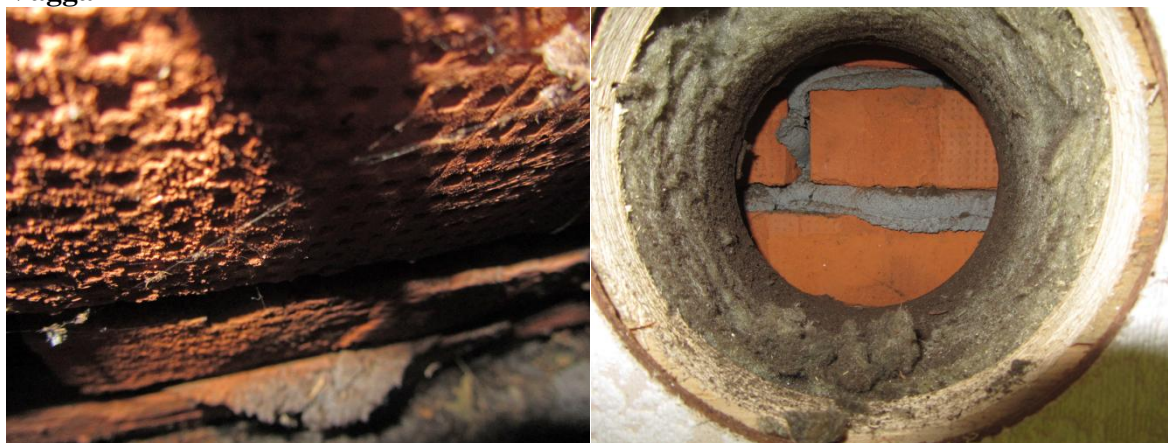
Figur 3.1.11.6 – Provtagning i sovrum i öster norr om entré. Uppmätt fuktkvot i syll och innervägg 7%. Isolering 10 cm. Asfaboard. 4 cm spalt.

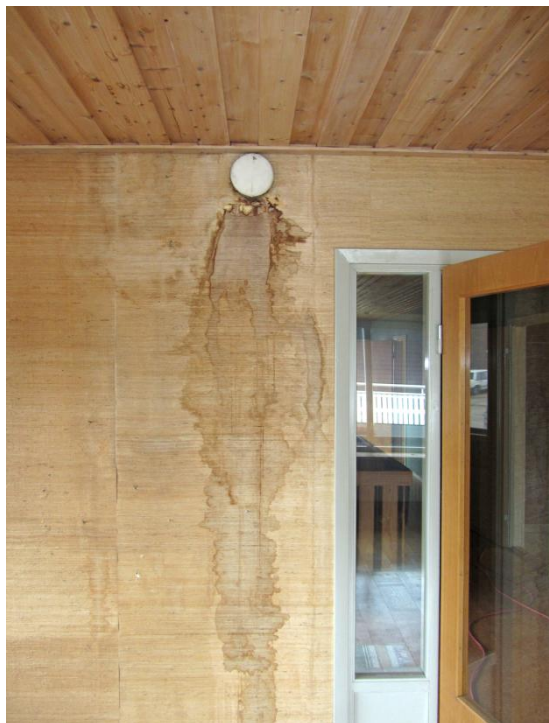
Figur 3.1.12.7 – Fuktskada troligen från rinnande vatten från ventil i sällskapsrum.

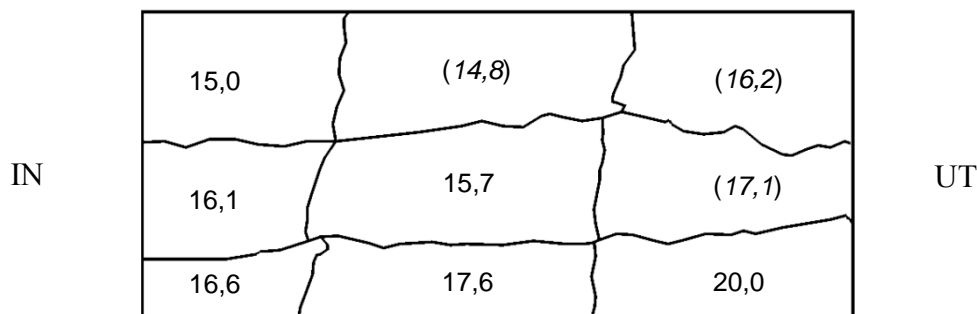
Resultaten från fuktkvotsbestämningarna, enligt ovan angiven metodik, visar att enbart figur 3.3.2.1 från hus 1 uppvisar fuktkvoter som ligger över 16 %. I denna syll finns fuktnivåer som med stor sannolikhet leder till mögeltillväxt, vilket också kunde konstateras med näsan då påsarna öppnades inför vägningen i laboratoriet på LTH.

Figur 3.3.2.1 - Fuktkvot (%) i syll (2012-06-21), hus 1. Kursiva värden inom parentes betyder att det fanns kåda på plåten efter att provet torkats i ugn, vilket innebär att viktminskningen på grund av vattenavgivning överskattats. Verklig fuktkvot är med andra ord lägre än vad dessa siffror anger. En tydlig mögel-lukt noterades då plastpåsarna öppnades.
