Resilienta och energieffektiva installationer

Vätskesystem, få till mer hållbara värme- och kylsystem (livslängd/energi) - Uppföljning

RAFAEL OSPINO

2024-08-23

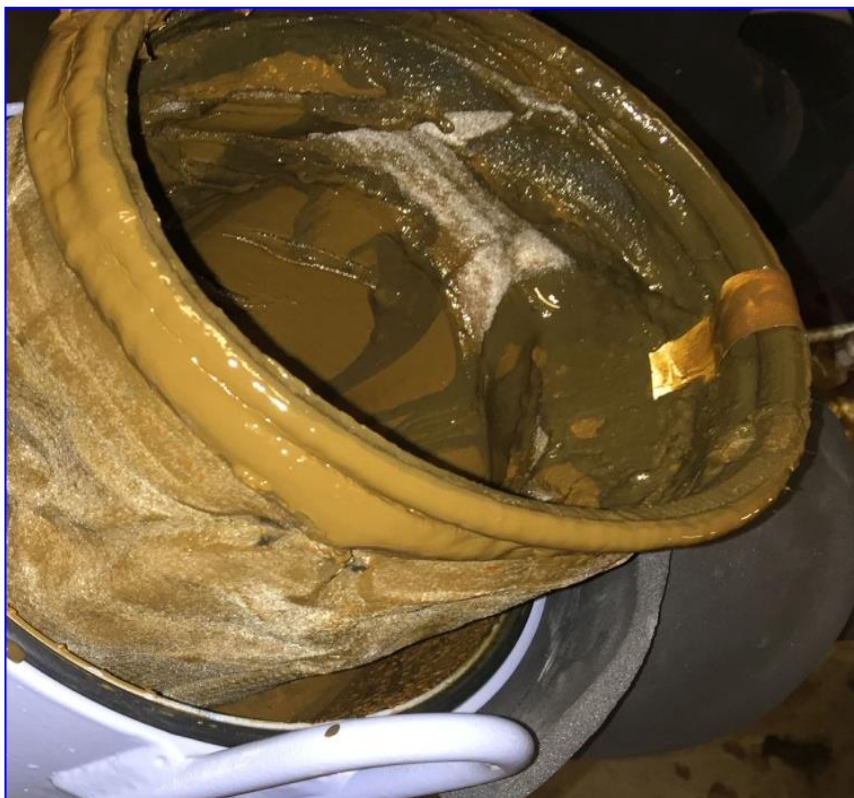
Detta är en filterinsats från det beskrivna objekt 101 (sid 25) före åtgärd
