# Erfarenhetsåterföring från de första passivhusen - innemiljö, beständighet och brukarvänlighet

### **Experience and evaluation of ten-year-old passive houses – indoor environment, durability and user convenience**

SP Rapport 2011:26  
ISBN 978-91-86622-57-2  
ISSN 0284-5172  
Borås 2011

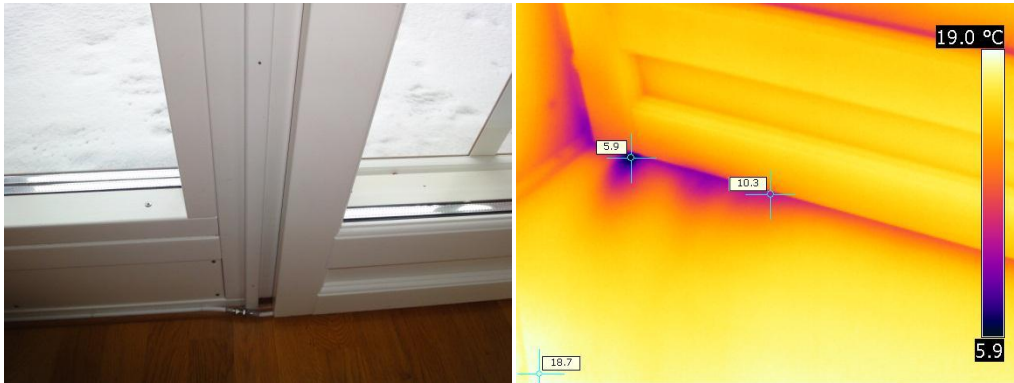
Figur 16 Altandörren/ balkongdörren är ett av de ställen där det lokalt förekommer mindre luftläckage. Dessa är dock så pass få och små att de inte bedöms påverka den termiska komforten. Denna typ av byggnadskomponent behöver regelbunden tillsyn och eventuell komplettering av tätningslister.

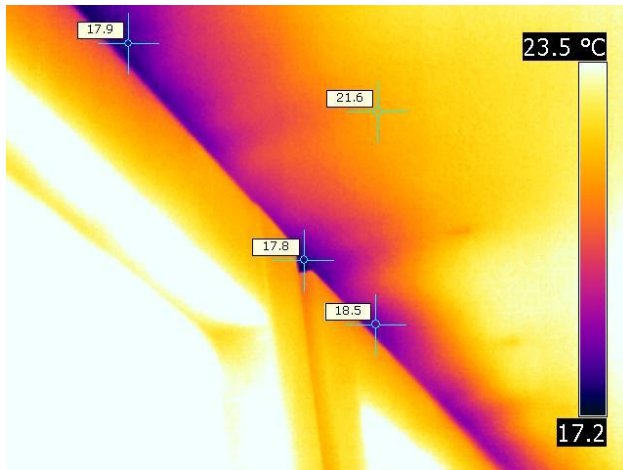
En läckagesökning genomfördes också i de egenvärmda husen i Glumslöv. Även här konstaterades att luftläckagen endast var små och inte bedöms påverka den termiska komforten eller luftkvaliteten. Däremot konstaterades ett lokalt luftläckage i sovrumsfönster som var lite mer omfattande och som lätt kan åtgärdas om så önskas, se Figur 17.

Figur 17 Termogram visar luftläckage mellan karmöverstycke och båge i sovrumsfönstret (fönstret är solbelyst).

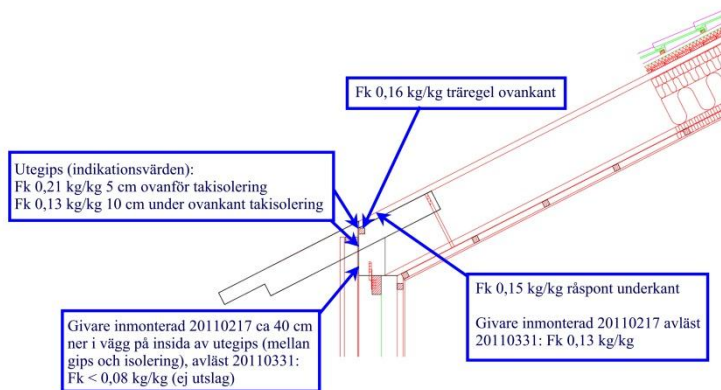
20110217  
Söderfasad mätpunkt 1, vid takfot (rakt ovanför "söderfasad mätpunkt 2")

Figur 22 Mätpunktsplacering i söderfasad vid takfot, mätpunkt 1. Se kommentarer i text nedan. Mätpunkten är placerad i Lindåshusen.

Kommentarer som inte har koppling till passivhus eller lågenergihus: En notering vid takfot (förhöjda fuktvärden och missfärgning) visar på att snö sannolikt driver in till utegipsen och smälter periodvis. Detta kan åtgärdas, möjligen med en yrsnolist, för att undvika fortsatt fuktillförsel. Denna lokala notering har dock ingen koppling till passivhusutförandet. Ytterligare en notering är att den yttre gipsskivan i väggen, där indikerande fuktmätning visade på låga förväntade värden, har en viss mängd påväxt och noteringar om rinnmärken som sannolikt har sitt ursprung i exponering för fukt under produktionstiden. Detta är inte oväntat då det inte användes väderskydd under byggtiden. Detta bedöms heller inte ha någon koppling till passivhustekniken.

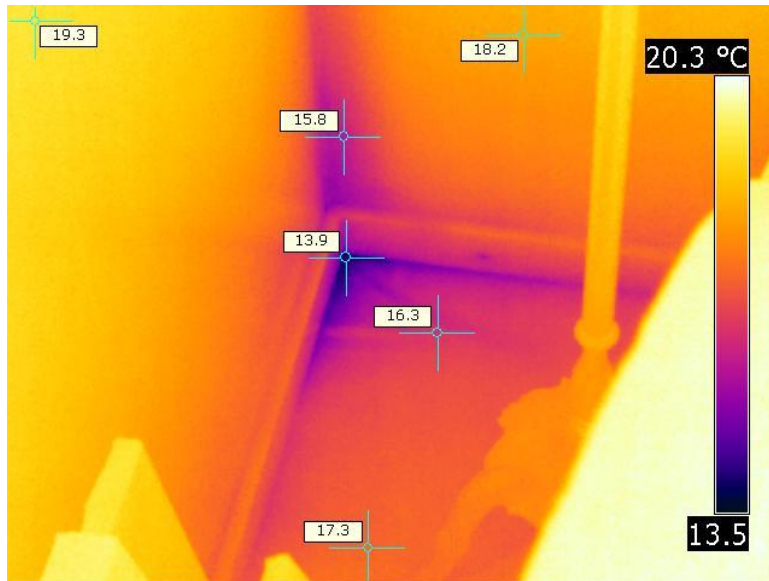
Figur 26 Termogram 1. Lokalt luftläckage i golvvinkel. Yttervägg och ytterväggshörn har även möjligen något lägre yttemperatur än vad som kan förväntas.

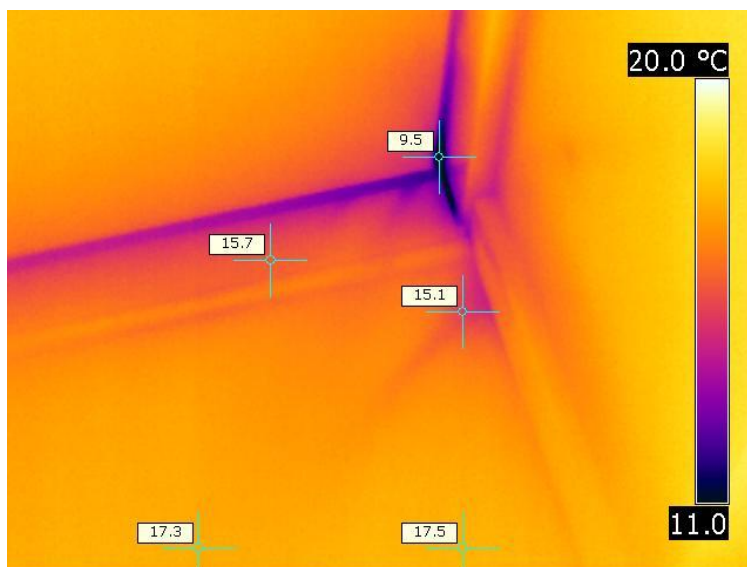
Lokala läckage förekom även vid fönster och dörrar, mestadels som punktläckage (se exempel i termogram i Figur 27) men även några läckage med något större utbredning. Termogram i Figur 28 visar exempel på läckage mellan karmsidostycke och fönsterbåge. Läckage förekom även hela sträckan mellan fönsterbänk och karmunderstycke samt mellan smyg och karmöverstycke vid fönster i kök, varav mellan smyg och karmöverstycke förekom en smal spricka.

Figur 27 Termogram 2. Exempel på punktläckage mellan dörrblad och karm (samt litet läckage i golvvinkel i smyg).

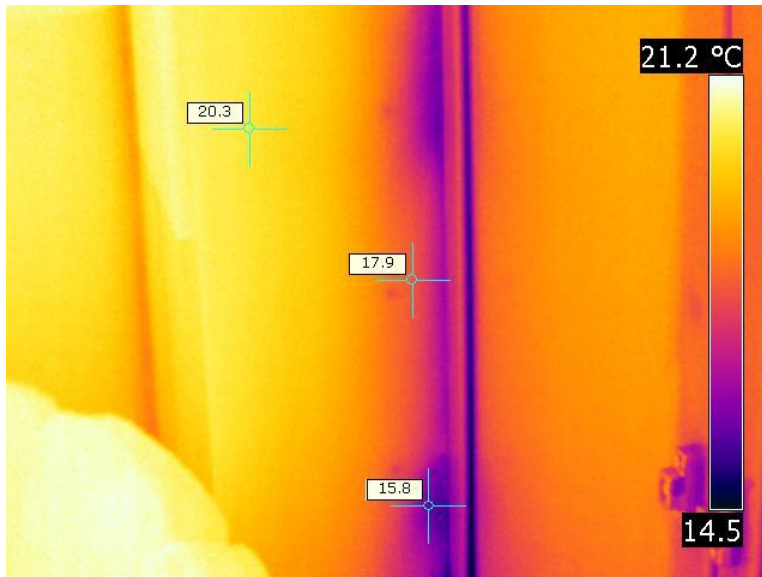
Figur 28 Termogram 3. Luftläckage mellan karmsidostycke och fönsterbåge (upptill och nertill på termogrammet).

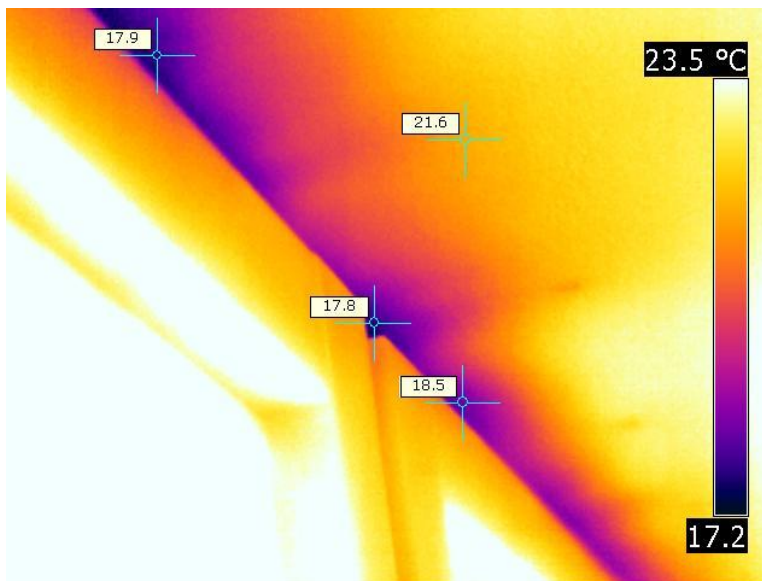
Det största läckaget vid fönster förekom vid sovrumsfönstret, i anslutning mellan karmöverstycke och båge, se termogram i Figur 29. Detta läckage kunde även tydligt kännas med handen.

Figur 29 Termogram 4. Luftläckage mellan karmöverstycke och båge i sovrumsfönstret (fönstret är solbelyst).

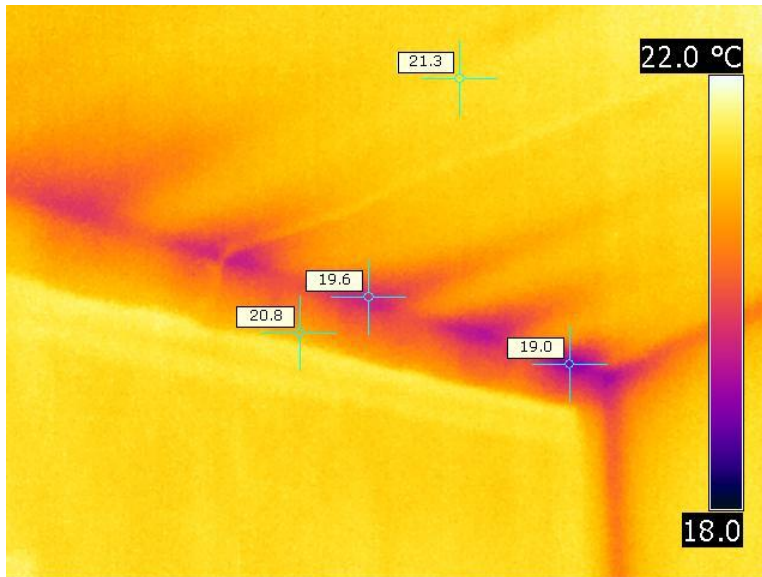
Figur 30 Termogram 5. Termogrammet tyder på att inblåsning förekommer i bjälklagskanten (läckage förekom här ej direkt in till rummet).

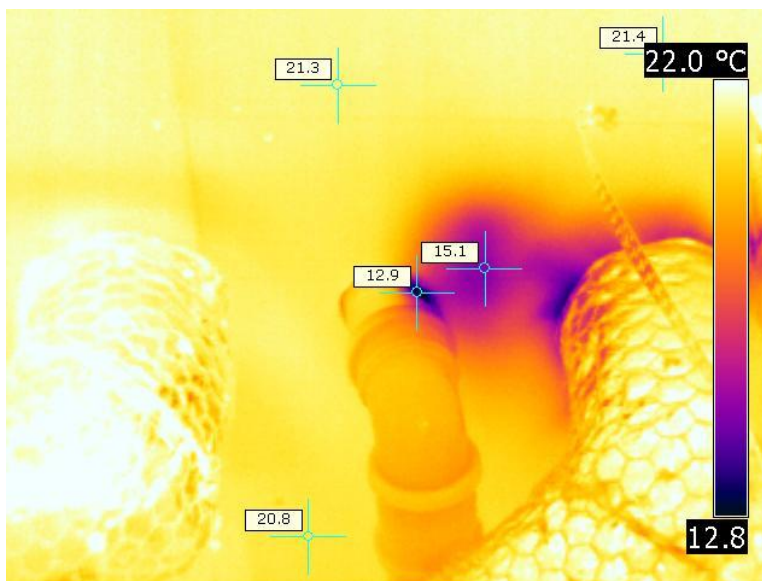
Figur 31 Termogram 6. Luftläckage och lokal nedkylning vid genomföringar för avloppsluftare och avlufts kanal i takbjälklag.

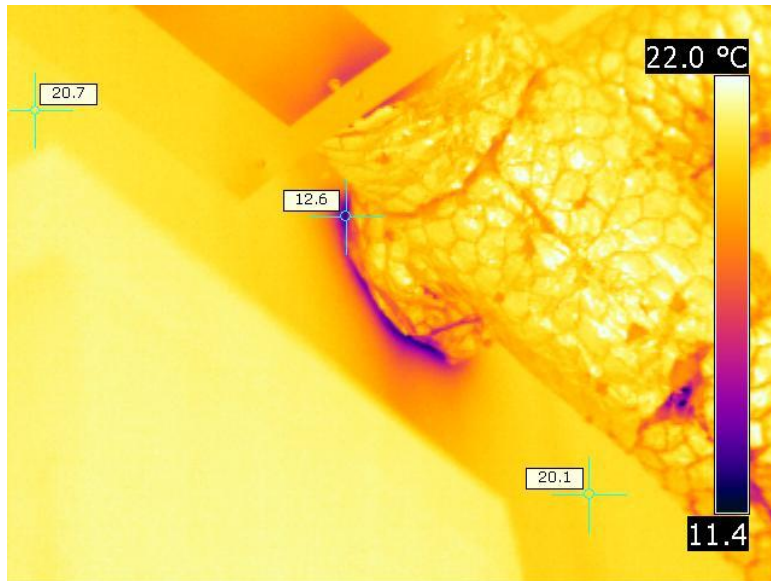
Figur 32 Termogram 7. Termogrammet tyder på luftläckage vid uteluftskanalens genomföring i innervägg (oklart exakt hur konstruktionen ser ut, men kanalen är därefter förlagd i takbjälklaget). Ej åtkomligt att bekräfta läckaget med lufthastighetsgivare.

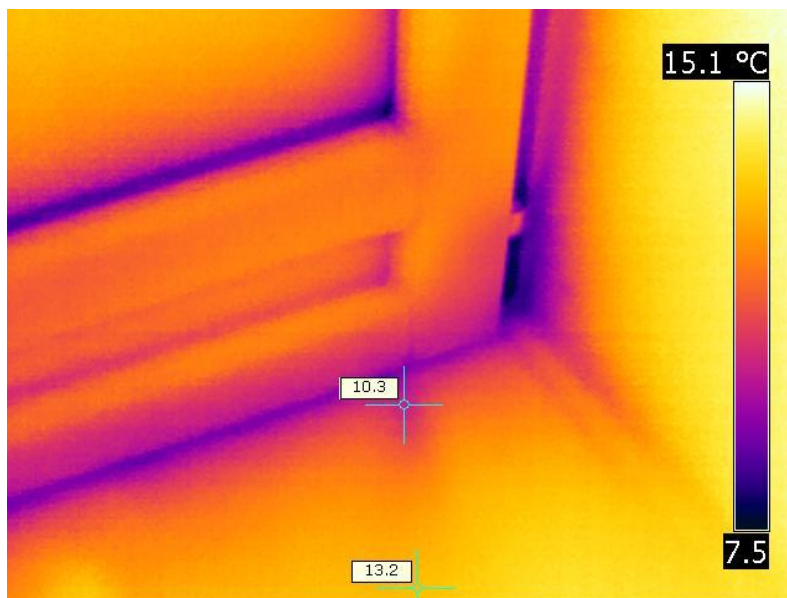
Figur 34 Termogram 1. Lokalt luftläckage i golvvinkel vid altandörr, mellan tröskel och golv.

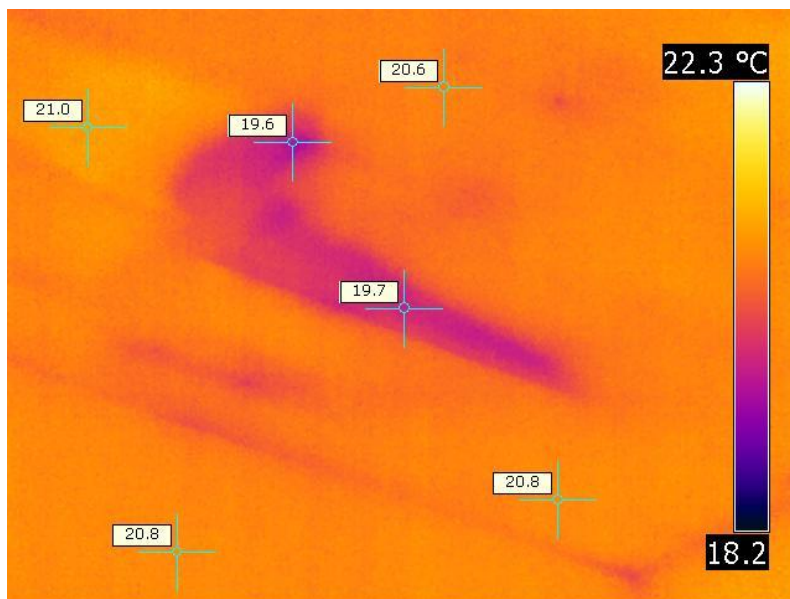
Figur 35 Termogram 2. Lokal takyta med lägre ytemperatur än förväntat, tyder på luft rörelser i konstruktionen.

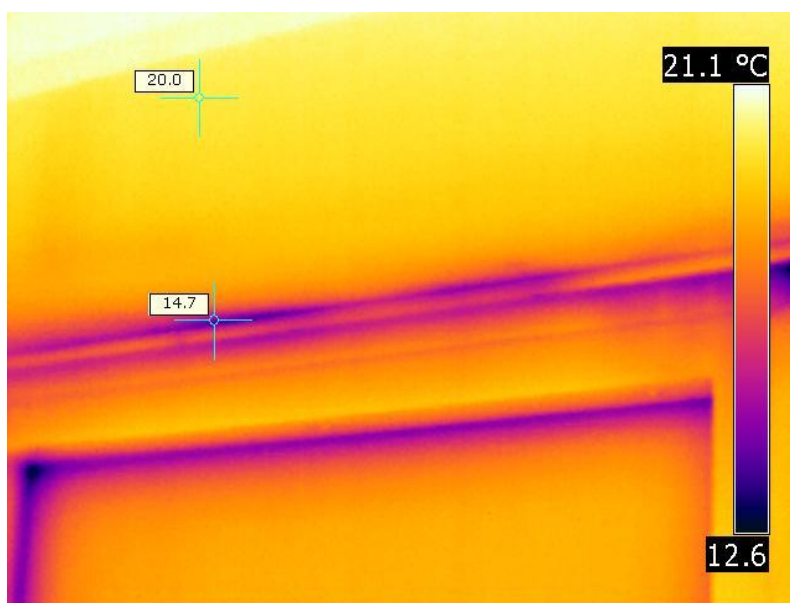
Figur 36 Termogram 3. Luftläckage mellan karmöverstycke och smyg.

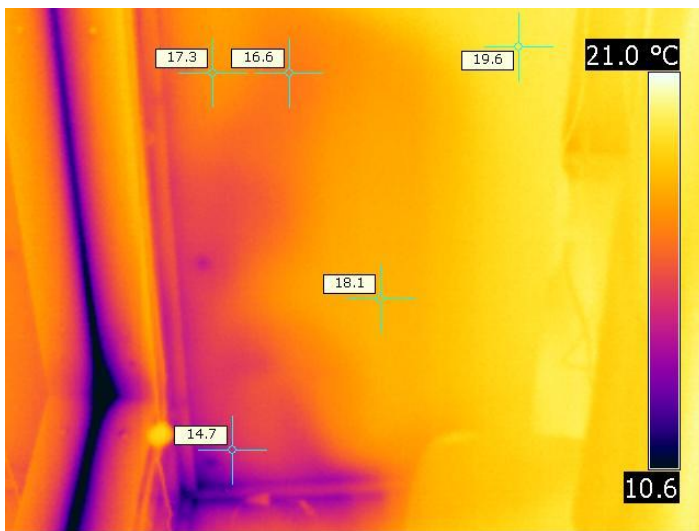
Figur 38 Termogram 5. Smyg med lägre yttemperatur än förväntat vilket tyder på luft rörelser bakom smygbeklädnaden. Luftläckage förekommer även i golvinkeln.

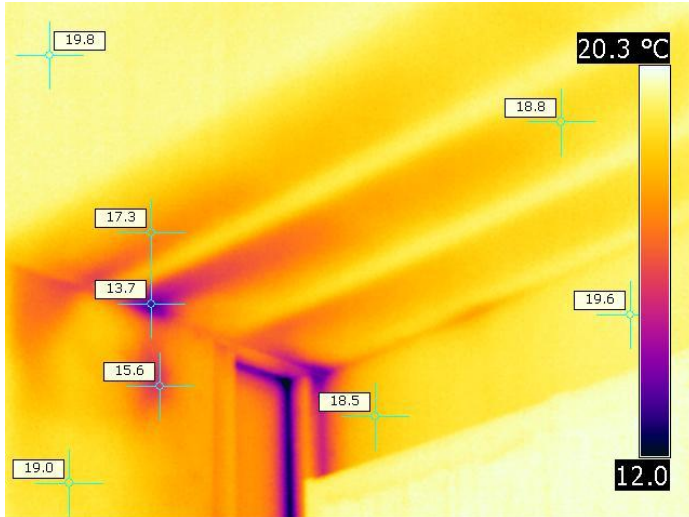
Sammanfattningsvis är vår bedömning att de flesta luftläckagen och ytor med lägre yttemperaturer än vad som kan förväntas är små. Undantaget är yta med låg yttemperatur i tak i burspråk på plan 2.

Figur 39 Termogram 6. Lägre ytttemperatur än förväntat på övre del av yttervägg samt på tak i burspråk, tyder på luft rörelser i konstruktionerna, här med utgångspunkt från bjälklagskanten.

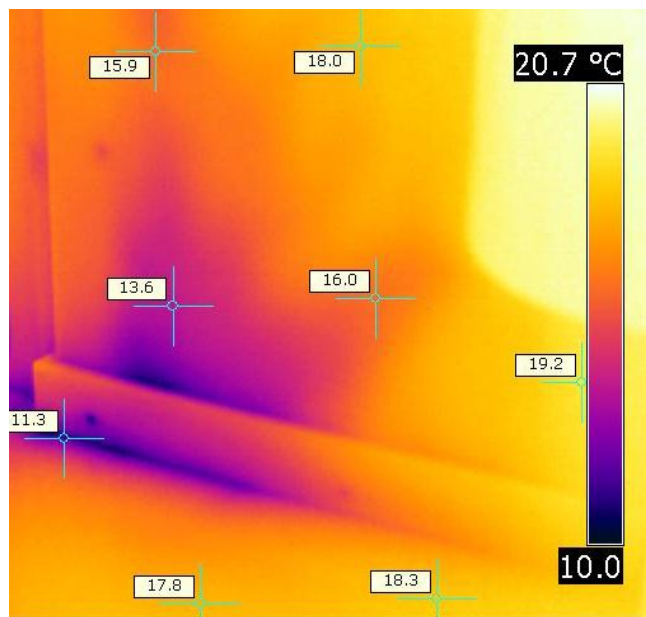
Figur 40 Termogram 7. Luftläckage i golvvinkel vilket koler väggen och golvet, samt troligen luft rörelser i väggkonstruktionen.

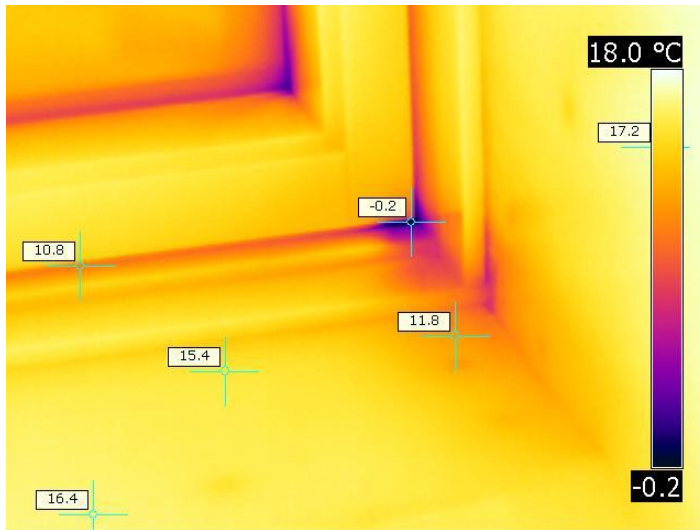
Figur 41 Termogram 8. Punktläckage mellan båge och karm i hörn i takfönster.

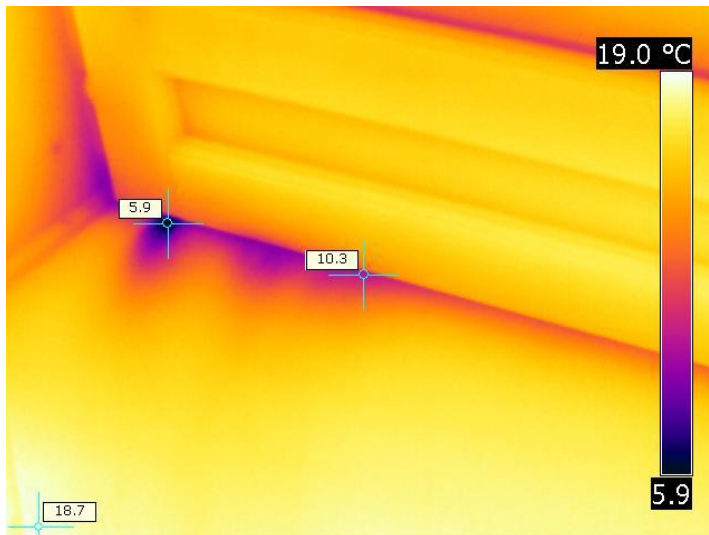
Figur 42 Termogram 9. Luftläckage i golvinkel (mellan tröskel och golv).
