FUKTSÄKERHET VID KL-TRÄBYGGANDE UTAN VÄDERSKYDD

Fallstudie, fältmätningar och intervjuer

Lars Olsson

2019-10-30 reviderad 2019-12-20

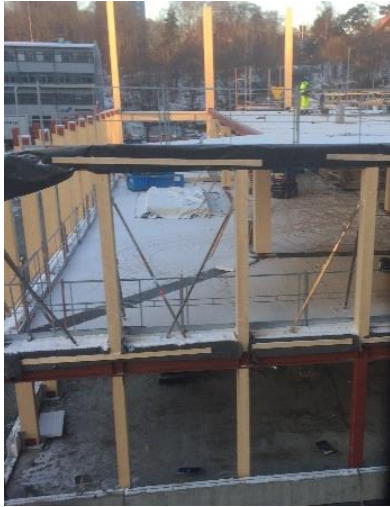
Bild 1. Pågående montage av plan 3, 2018-02-22

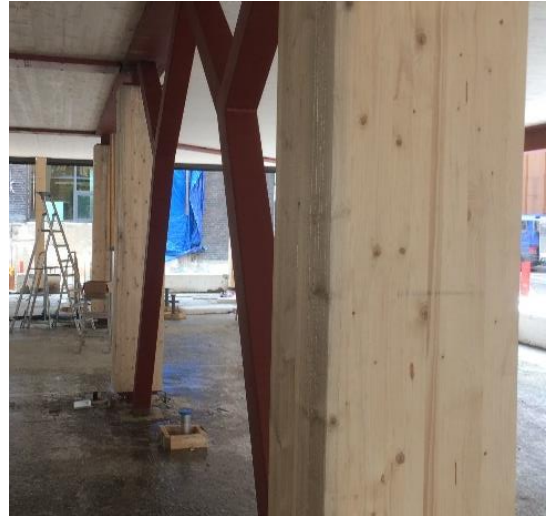
Bild 2. Träpelare på plan 1. 2018-02-22

anslutande delar såsom väggar, se bild 7 och infästningar mellan stål och trä, se bild 2 med mera är i princip inte åtkomliga för sanering. Ytterligare observationer framgår av bilder och bildtexter.

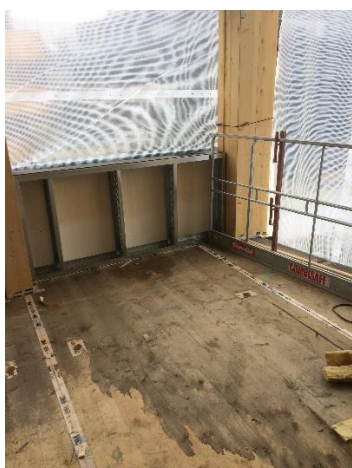
Bild 9. Vattenmarkeringar från missfärgat vatten på bjälklaget i etapp A. Pågående uppfuktning vid en vattenpöl. Hålen har frilagts från skyddstejp på grund av kondens enligt uppgift. Ytterväggarna har täckts in med plastfolieväv, 2018-04-16.

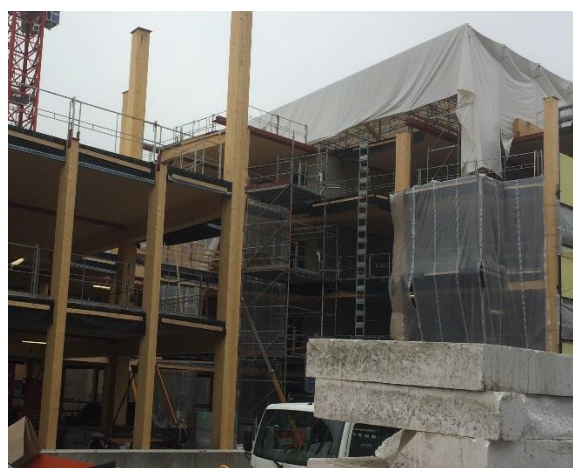
Bild 10. Pågående montage av KL-trästomme i etapp 2. Till höger syns etapp 1 med delvis väderskydd.

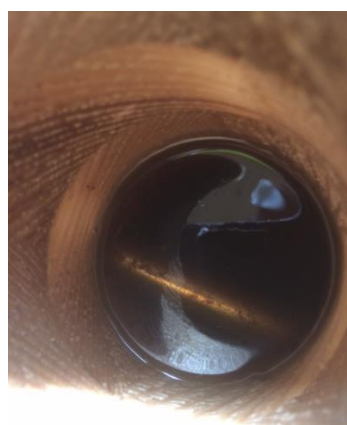
Bild 14. Stående vatten i infästningshål.

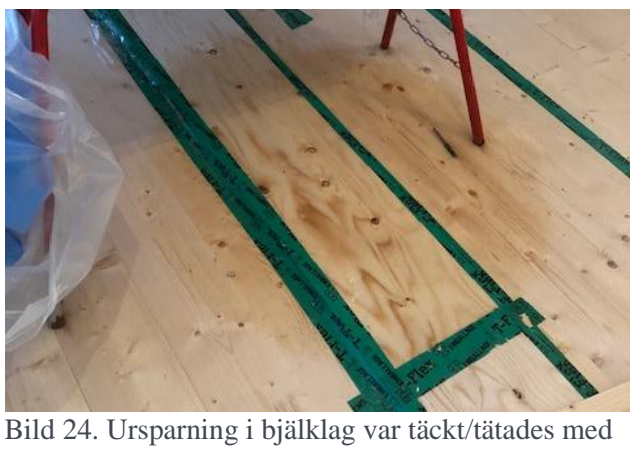
Bild 24. Ursparning i bjälklag var täckt/tätades med plywood och tejp.

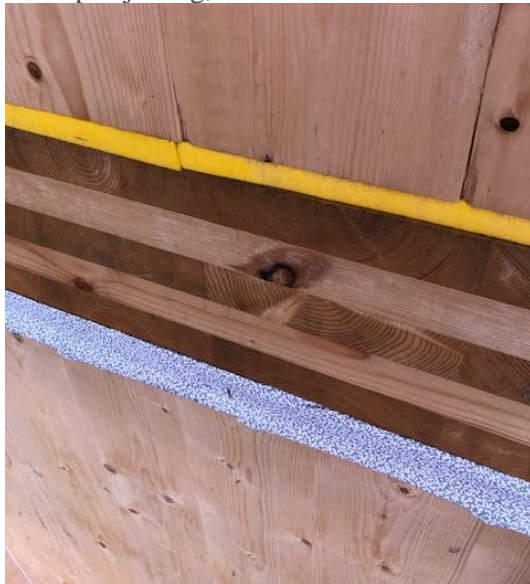
Bild 27. Hus 2. Det droppade vatten från taket som rann ner längs utsida väggstommen och trängde in på bjälklaget vid en sylomerskarv och eventuellt även in under sylomer. På bilden syns det att bjälklagskanten sticker ut något utanför vägglivet vilket skapar ett dämme som leder in vatten.

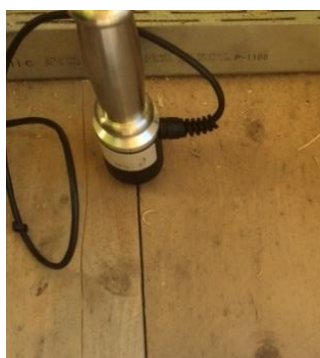
Bild 19. Fuktkvotmätning i springa i bjälklag med hammarelektrod.

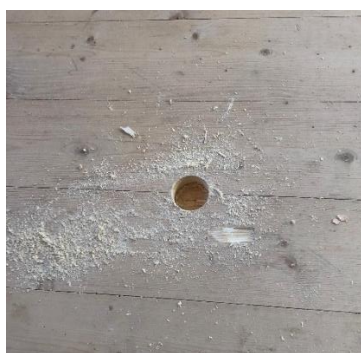
Bild 20. Uttaget prov av springa mellan bräder i bjälklag med kärnborr samt uttaget prov från ovansidan av bjälklaget.

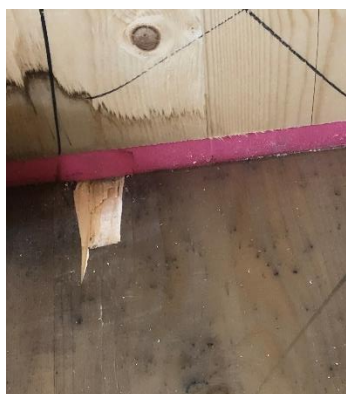
Bild 21. Uttaget prov av ovansida bjälklag under sylomer. Synliga fuktmarkeringar på nederkanten av väggen samt att bjälklaget blivit missfärgat av bland annat missfärgat vatten.
