Metoder och verktyg för förebyggande underhåll och statusbedömning av stål- och betongkonstruktioner i marin miljö (projekt nr 11410 och nr 12349)

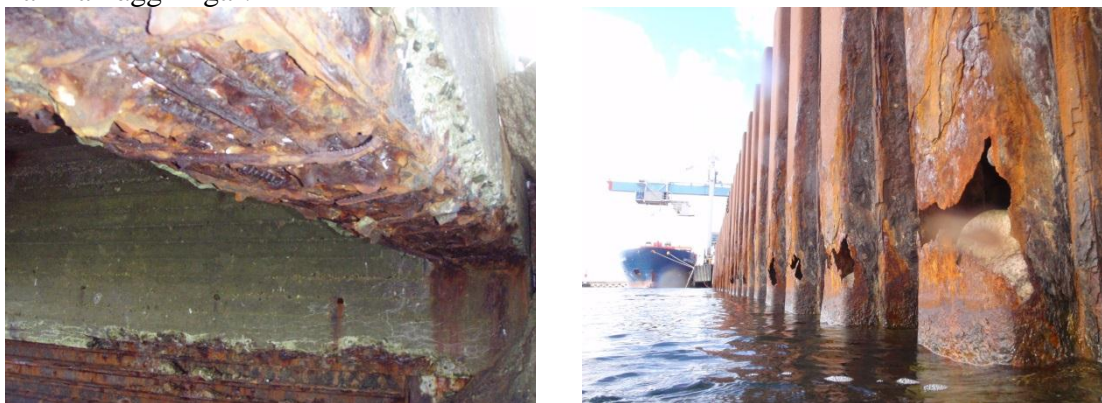
Figur 1: Typiska skador på betong- och stålkonstruktioner i marin miljö.

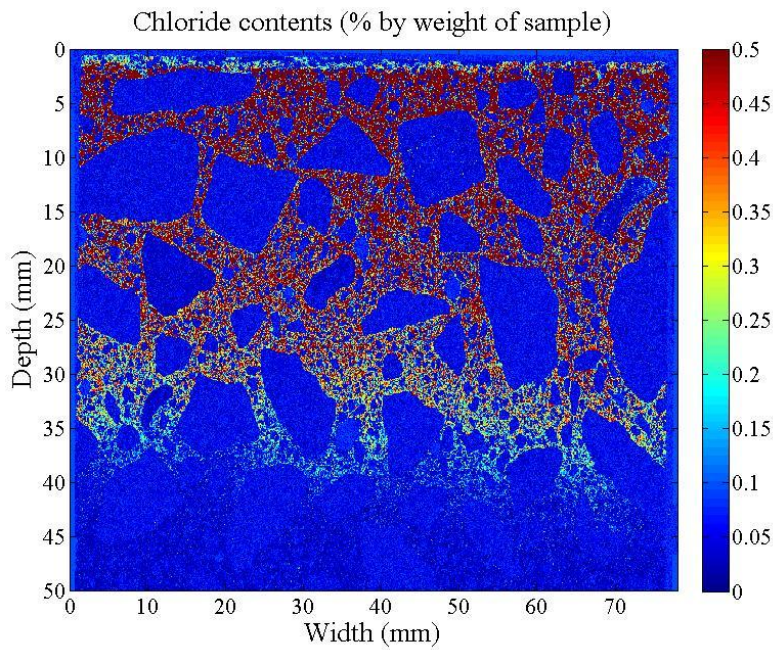
Figur 2: Kloridinhåll i betongprov analyserat med EPMA

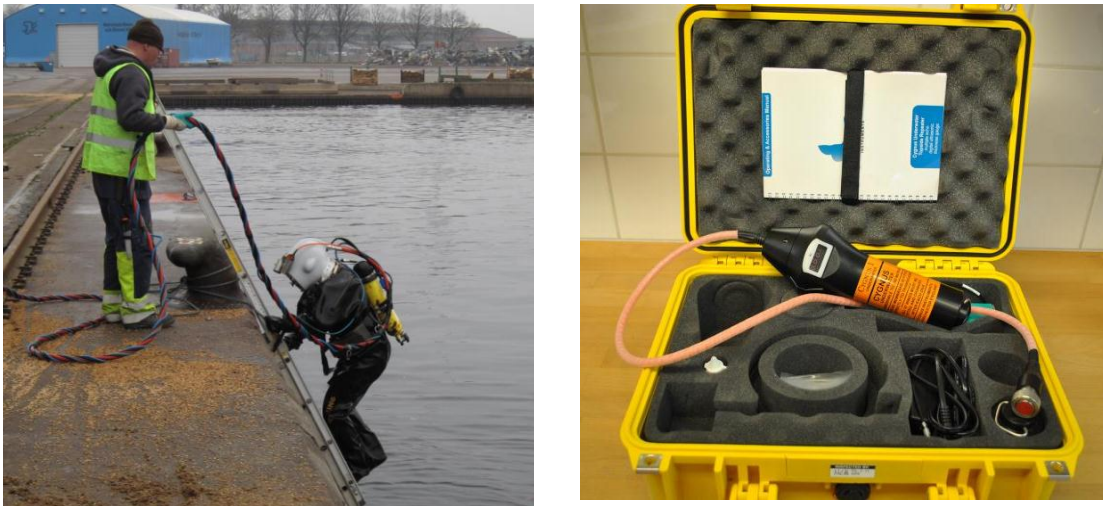
Figur 4: Fältarbete i Halmstad hamn. Bilden till höger visar den ultraljudsmätare som användes vid mätning av kvarvarande godstjocklek i stålsporten.

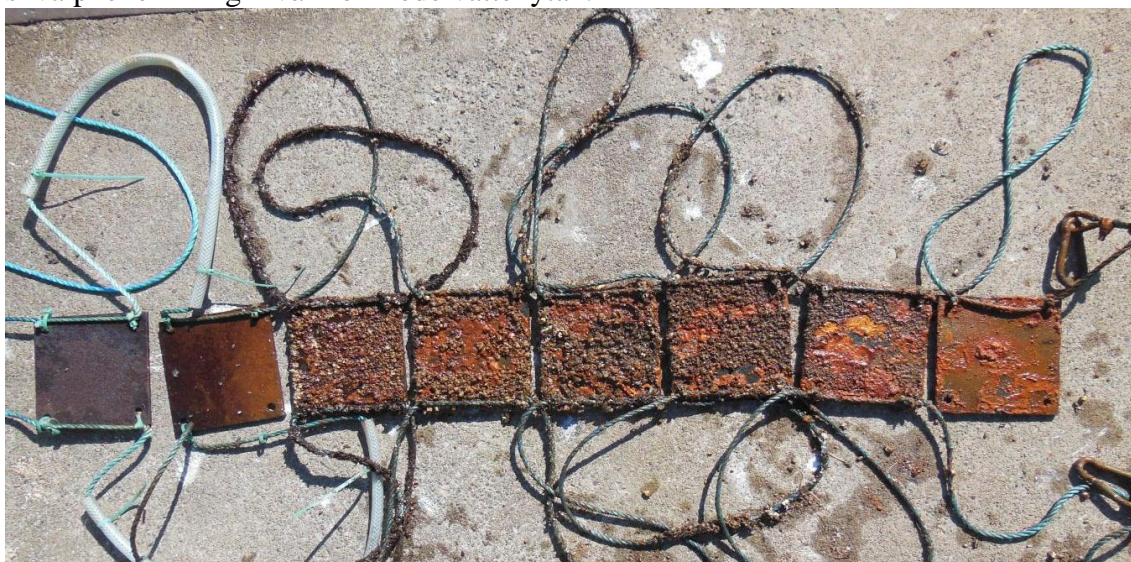
Avrostningshastigheten på de stålplåtar som under ett års tid exponerades på olika djup, var upp till 3 gånger så hög som hos de befintliga spontkajerna i hamnen. Detta visar tydligt vad som även framkommit i liknande studier, att korrosionshastigheten är högre i början av exponeringen av stål i marin miljö. Avrostningshastigheten var störst i skvalpzonen kring nivån för medelvattenytan.

Figur 5: Stålplåtar efter ett års exponering i Halmstad hamn. Plåten längst till vänster har exponerats ca 1 m över medelvattenytan, medan plåten längst till höger har varit belägen på ca 6 m djup.
